# **Most 240-008**

Most přes potok v obci Černý Vůl

## **HLAVNÍ PROHLÍDKA**

**Objekt: Most ev.č. 240-008 (Most přes potok v obci Černý Vůl)**

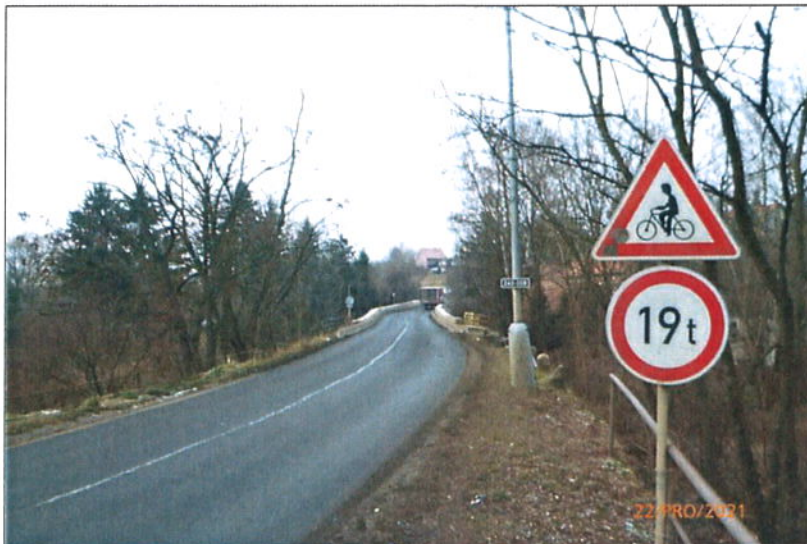
01\_ve smeru staniceni.JPG

| [4.4] | 4.3 Dopravní značení, označení objektu | Zúžený prostor mezi svodidly.<br>Chybí doplňková tabulka E13 (47 t). |

Zúžený prostor mezi svodidly.  
Chybí doplňková tabulka E13 (47 t).

| [3] | 4.3 Dopravní značení, označení objektu | Osadit DZ upozorňující na zúžení průjezdního prostoru.Zvýraznit začátek betonového svodidla.Osadit doplňkovou tabulku E13 (47 t). |

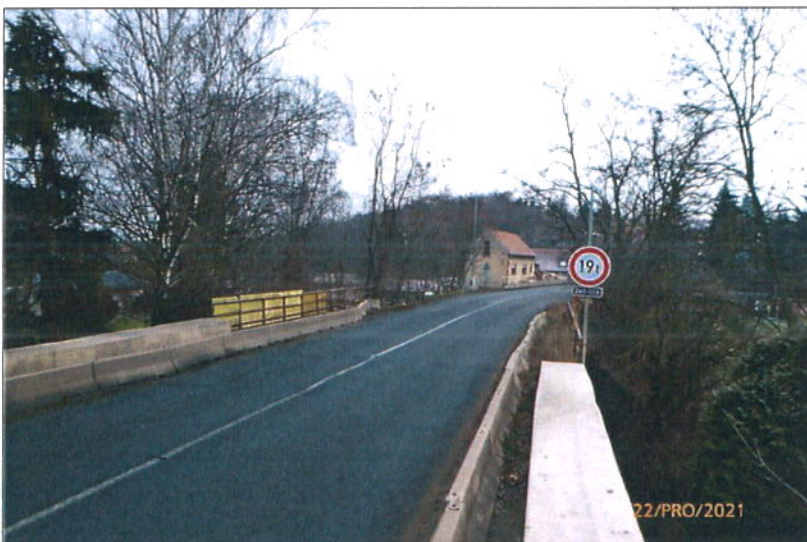
02\_proti smeru staniceni.JPG

Zúžený prostor mezi svodidly.  
Chybí doplňková tabulka E13 (47 t).

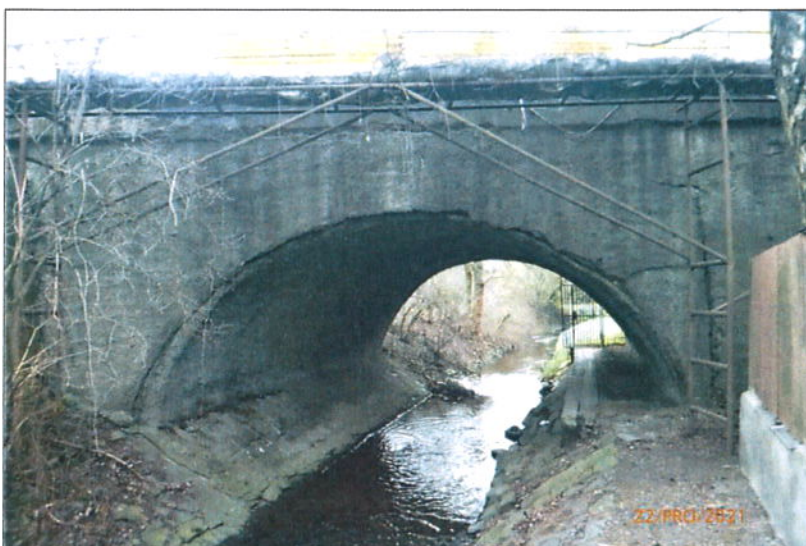
03\_zprava.JPG

| [2.1] | 2.1 Nosná konstrukce | Torkret čelních zdí je plošně separovaný. Pravá čelní zeď je vykloněná vně mostu.<br>Na obou stranách klenby je v torkretu široká trhlina na celou délku mostu. Trhlinou je vidět plošná separace torkretu na čelních zdech klenby. Pod torkretem jsou viditelné stopy po zatékání a biocidní napadení. Kvůli torkretu je zdivo klenby vizuálně nepřístupné, nelze tak blíže specifikovat stav samotné nosné konstrukce. Vzhledem k zatékání lze však předpokládat trvalá vlhkost zdiva. Ta spolu s mrazem bude pravděpodobně výrazně negativně ovlivňovat pevnost zdiva a spárové malty. |

zdíva a spárové malty.

Torkret čelních zdí je plošně separovaný. Pravá čelní zeď je vykloněná vně mostu. Na obou stranách klenby je v torkretu široká trhlinka na celou délku mostu. Trhlinkou je vidět plošná separace torkretu na čelních zdech klenby. Pod torkretem jsou viditelné stopy po zatékání a biocidní napadení. Kvůli torkretu je zdivo klenby vizuálně nepřístupné, nelze tak blíže specifikovat stav samotné nosné konstrukce. Vzhledem k zatékání lze však předpokládat trvalá vlhkost zdiva. Ta spolu s mrazem bude pravděpodobně výrazně negativně ovlivňovat pevnost

| [5] | 2.1 Nosná konstrukce | Zahájit přípravu ke kompletní rekonstrukci mostu. |

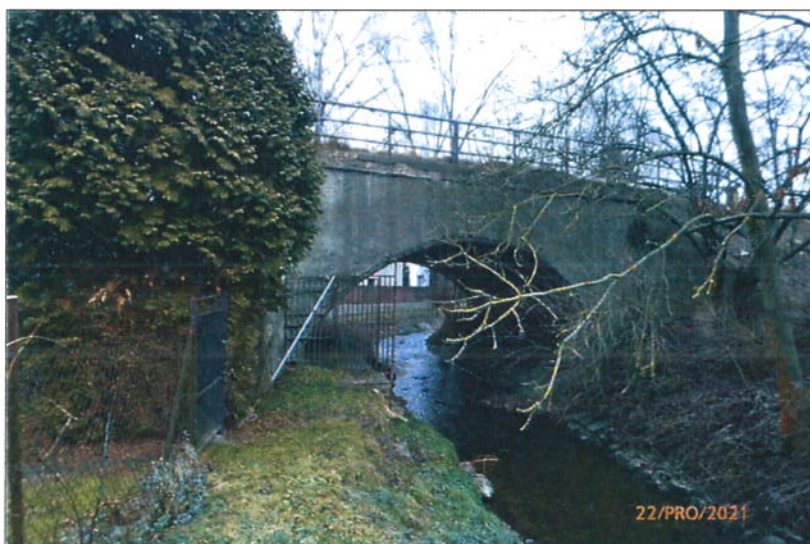
04\_zleva.JPG

| [4.6] | 4.7 Cizí zařízení | Ocelová vrátka umístěna na levé straně opěry OP1 korodují. V případě zvýšené hladiny vrátka značně zvyšují riziko uchycení naplavení a ucpání mostního otvoru. Nosná konstrukce převáděného potrubí koroduje. |

Ocelová vrátka umístěna na levé straně opěry OP1 korodují. V případě zvýšené hladiny vrátka značně zvyšují riziko uchycení naplavení a ucpání mostního otvoru. Nosná konstrukce převáděného potrubí koroduje.

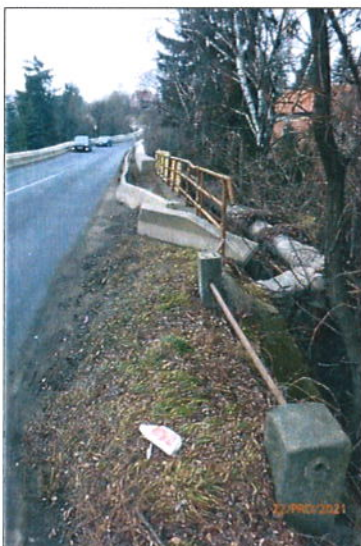
05\_usporadani vpravo.JPG

| [4.2] | 4.1 Svodidla/Zábradelní svodidla | Mobilní betonová vodící stěna směrově deformovaná po |

| | | opakovaných názazech. Některé spoje mezi svodidly jsou poškozeny, svodidla jsou rozpojena. Svodidlová stěna je krátká. |

Mobilní betonová vodící stěna směrově deformovaná po opakovaných názazech. Některé spoje mezi svodidly jsou poškozeny, svodidla jsou rozpojena. Svodidlová stěna je krátká.

| [2] | 4.1 Svodidla/Zábradelní svodidla | Osadit plně funkční provizorní betonová svodidla se zábradelním nástavcem, a to v dostatečné délce. |

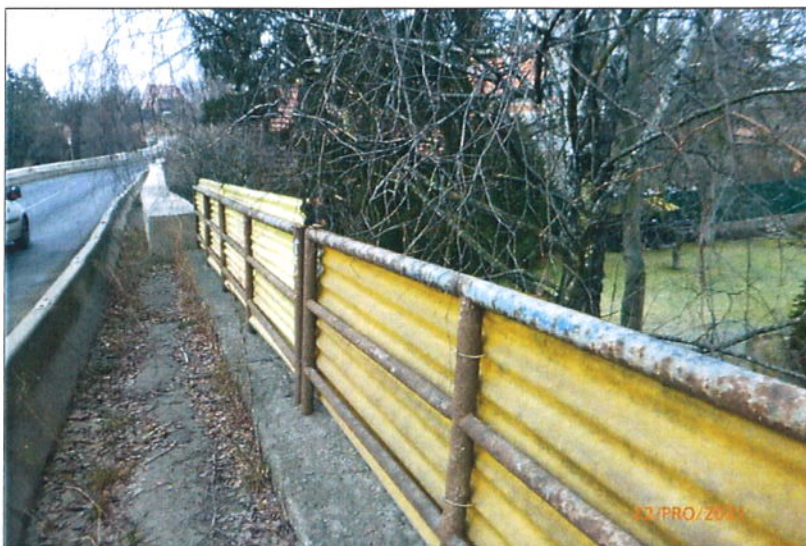
06\_zabradli vpravo.JPG

| [4.3] | 4.2 Zábradlí | Zábradlí neodpovídá ČSN. Neplní zádržnou funkci. Vpravo deformované. Na zábradlí plošně koroze, některé prvky prokorodované. Vlevo na začátku mostu zábradlí uvolněno. Celkově zábradlí je v dezolátním stavu. |

Zábradlí neodpovídá ČSN. Neplní zadržnou funkci. Vpravo deformované. Na zábradlí plošně koroze, některé prvky prokorodované. Vlevo na začátku mostu zábradlí uvolněno. Celkově zábradlí je v dezolátním stavu.

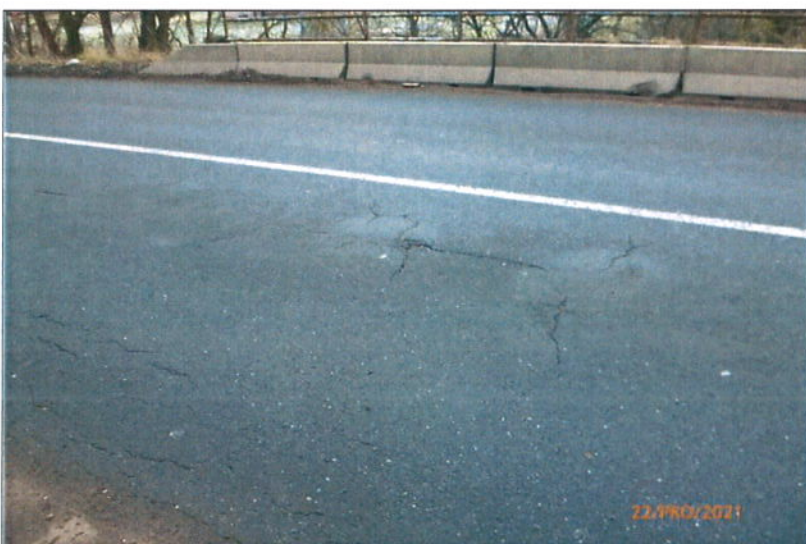
07\_vozovka.JPG

| [3.1] | 3.1 Vozovka | Kryt je nerovný, porušen trhlinami o otevřenými spárami. |

Kryt je nerovný, porušen trhlinami o otevřenými spárami.

| [1] | 3.1 Vozovka | Provádět pravidelnou údržbu. Zamezit zatékání do konstrukce. |

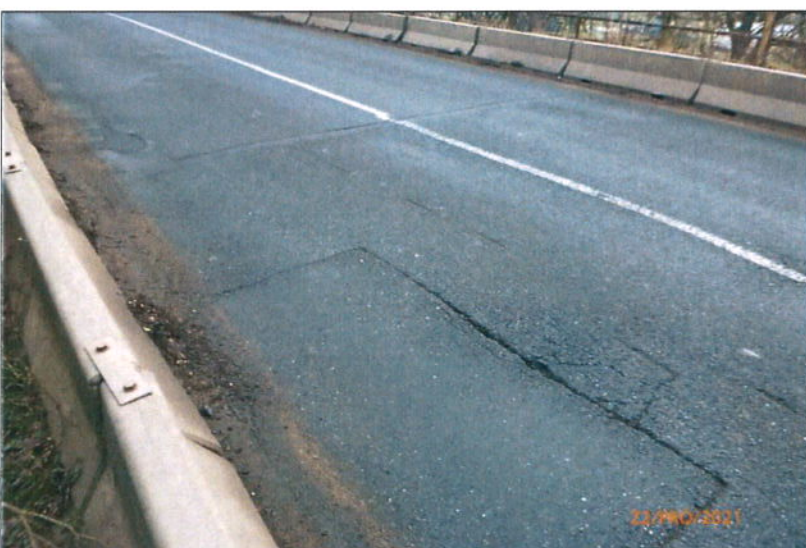
08\_vozovka.JPG

Kryt je nerovný, porušen trhlinami o otevřenými spárami.

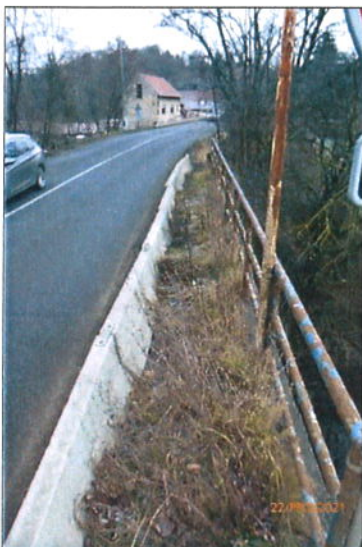
09\_usporadani vlevo.JPG

Mobilní betonová vodící stěna směrově deformovaná po opakovaných názazech. Některé spoje mezi svodidly jsou poškozeny, svodidla jsou rozpojena. Svodidlová stěna je krátká.

Zábradlí neodpovídá ČSN. Neplní zádržnou funkci. Vpravo deformované. Na zábradlí plošně koroze, některé prvky prokorodované. Vlevo na začátku mostu zábradlí uvolněno. Celkově zábradlí je v dezolátním stavu.

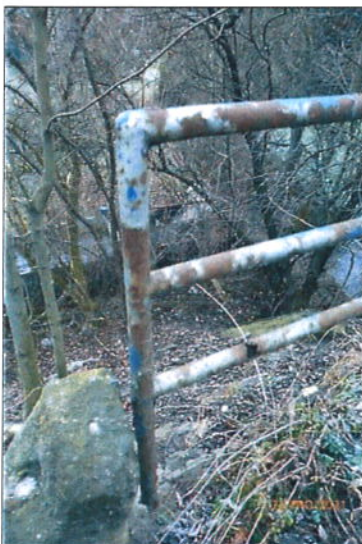
10\_zabradli vlevo.JPG

Zábradlí neodpovídá ČSN. Neplní zádržnou funkci. Vpravo deformované. Na zábradlí plošně koroze, některé prvky prokorodované. Vlevo na začátku mostu zábradlí uvolněno. Celkově zábradlí je v dezolátním stavu.

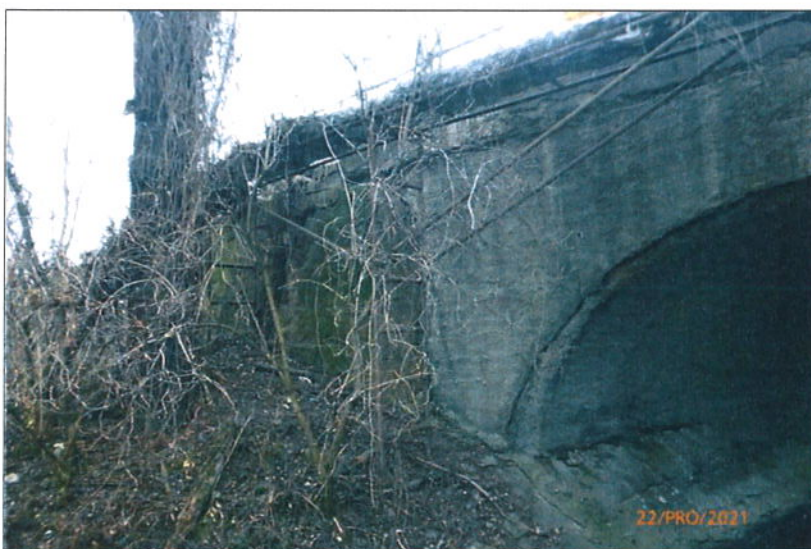
11\_OP2 leve kridlo.JPG

| [1.1] | 1.2 Mostní podpěry křídla a čelní zdi | Torkretová omítka separuje od podkladu, je porušena sítí trhlin, místy odpadává. |

Torkretová omítka separuje od podkladu, je porušena síť trhlin, místy odpadává.

| [4] | 1.2 Mostní podpěry křídla a čelní zdi | Zahájit přípravu ke kompletní rekonstrukci mostu. |

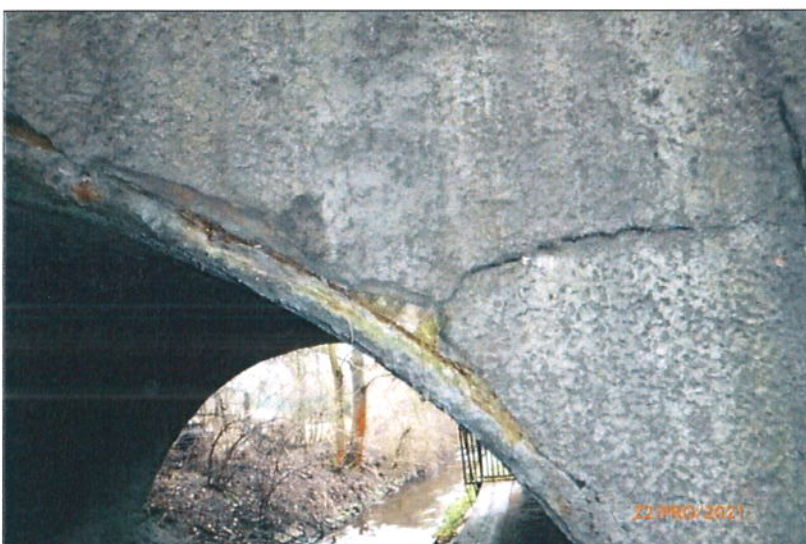
13\_OP1 leve kridlo detail.JPG

Torkretová omítka separuje od podkladu, je porušena sítí trhlin, místy odpadává.

Torkret čelních zdí je plošně separovaný. Pravá čelní zeď je vykloněná vně mostu. Na obou stranách klenby je v torkretu široká trhlina na celou délku mostu. Trhlinou je vidět plošná separace torkretu na čelních zdech klenby. Pod torkretem jsou viditelné stopy po zatékání a biocidní napadení. Kvůli torkretu je zdivo klenby vizuálně nepřístupné, nelze tak blíže specifikovat

stav samotné nosné konstrukce. Vzhledem k zatékání lze však předpokládat trvalá vlhkost zdiva. Ta spolu s mrazem bude pravděpodobně výrazně negativně ovlivňovat pevnost zdiva a spárové malty.

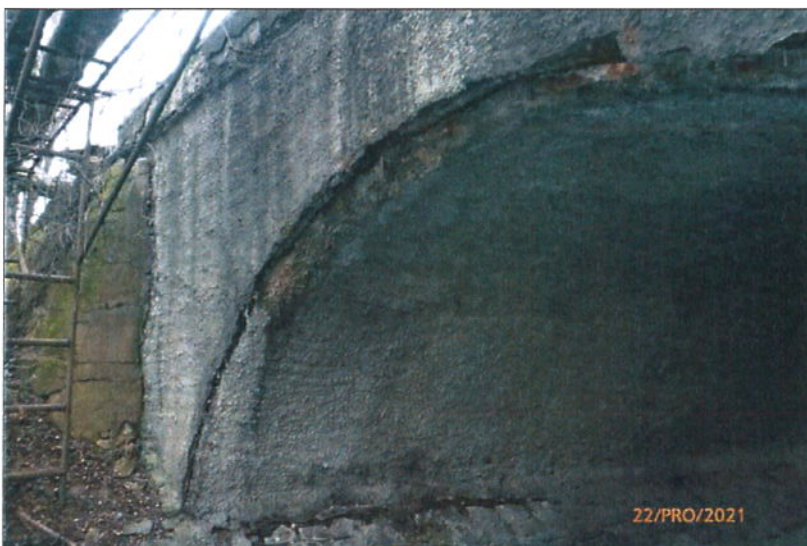
14\_NK leve celo.JPG

Torkret čelních zdí je plošně separovaný. Pravá čelní zeď je vykloněná vně mostu. Na obou stranách klenby je v torkretu široká trhlinka na celou délku mostu. Trhlinkou je vidět plošná separace torkretu na čelních zdech klenby. Pod torkretem jsou viditelné stopy po zatékání a biocidní napadení. Kvůli torkretu je zdivo klenby vizuálně nepřístupné, nelze tak blíže specifikovat stav samotné nosné konstrukce. Vzhledem k zatékání lze však předpokládat trvalá vlhkost zdiva. Ta spolu s mrazem bude pravděpodobně výrazně negativně ovlivňovat pevnost

zdiva a spárové malty.

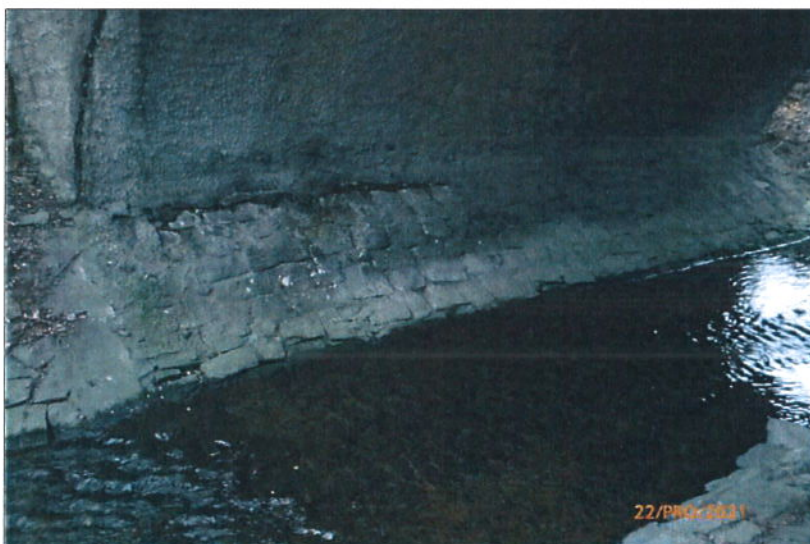
15\_OP2.JPG

| [4.5] | 4.6 Území pod mostem a přístup. cesty | Opevnění je místy poškozeno. |

Opevnění je místy poškozeno.

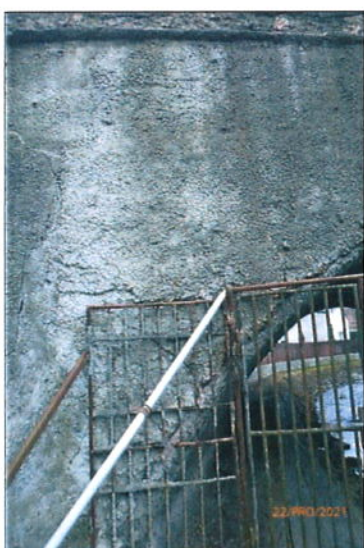
19\_0P1 prave kridlo.JPG

Torkretová omítka separuje od podkladu, je porušena sítí trhlin, místy odpadává.

Ocelová vrátka umístěna na levé straně opěry OP1 korodují. V případě zvýšené hladiny vrátka značně zvyšují riziko uchycení naplavení a ucpání mostního otvoru. Nosná konstrukce převáděného potrubí koroduje.

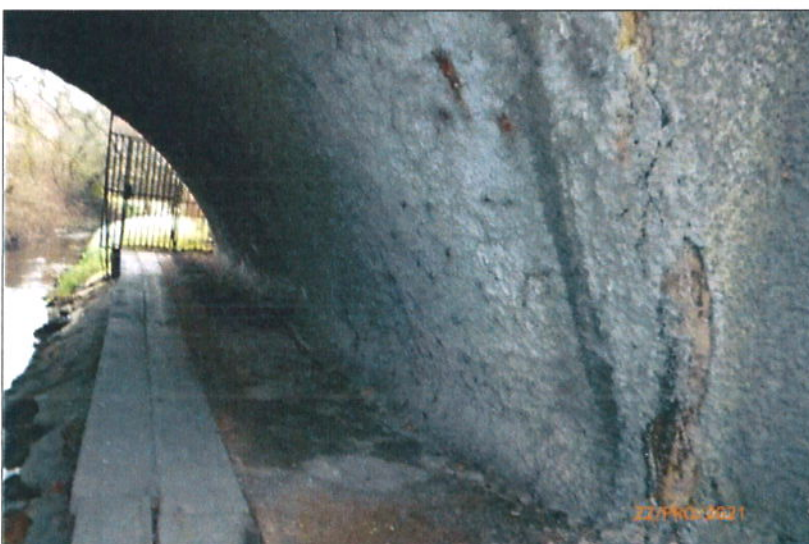
21\_chodnik.JPG

Torkretová omítka separuje od podkladu, je porušena sítí trhlin, místy odpadává.

Ocelová vrátka umístěna na levé straně opěry OP1 korodují. V případě zvýšené hladiny vrátka značně zvyšují riziko uchycení naplavení a ucpání mostního otvoru. Nosná konstrukce převáděného potrubí koroduje.

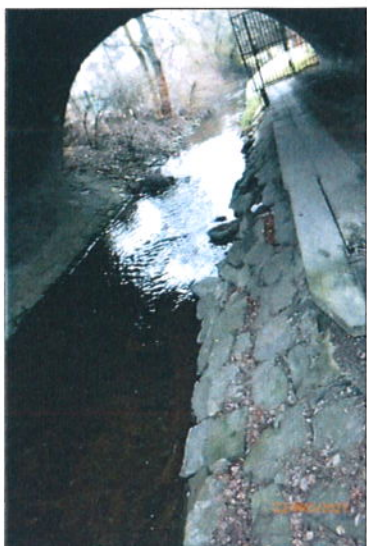
23\_koryto.JPG

**4.6 Území pod mostem a přístup. cesty**  
Opevnění je místy poškozeno.
