# **Most 605-027**

Most přes náhon v Berouně

## **HLAVNÍ PROHLÍDKA**

**Objekt: Most ev.č. 605-027 (Most přes náhon v Berouně)**

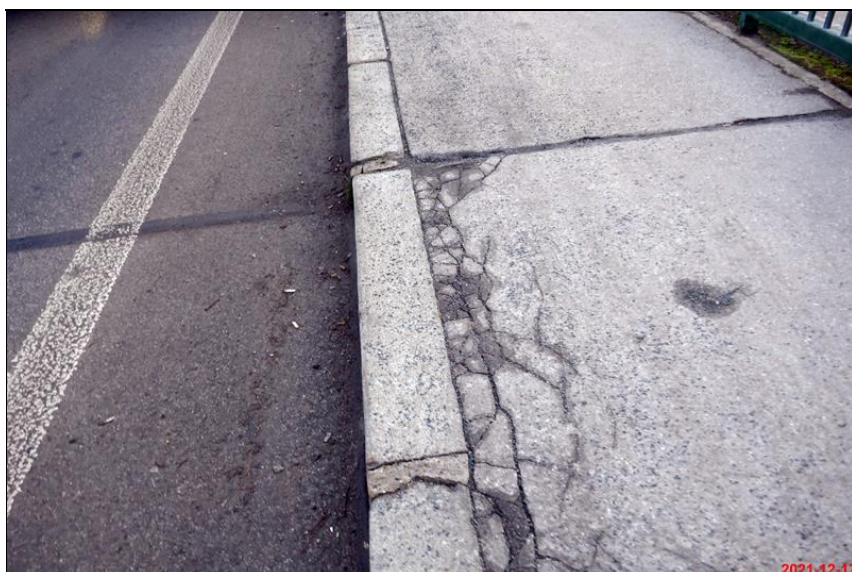
Živičný chodník má nezatěsněné praskliny. Díky tomu protéká povrchová voda na NK a tím ji poškozuje.

03\_nezatěsněné trhliny v chodníku.JPG

| [3] | 3.2 | Chodníky | Navrhuji spáry v chodníku pročistit a zalít asfaltovou zálivkou. |

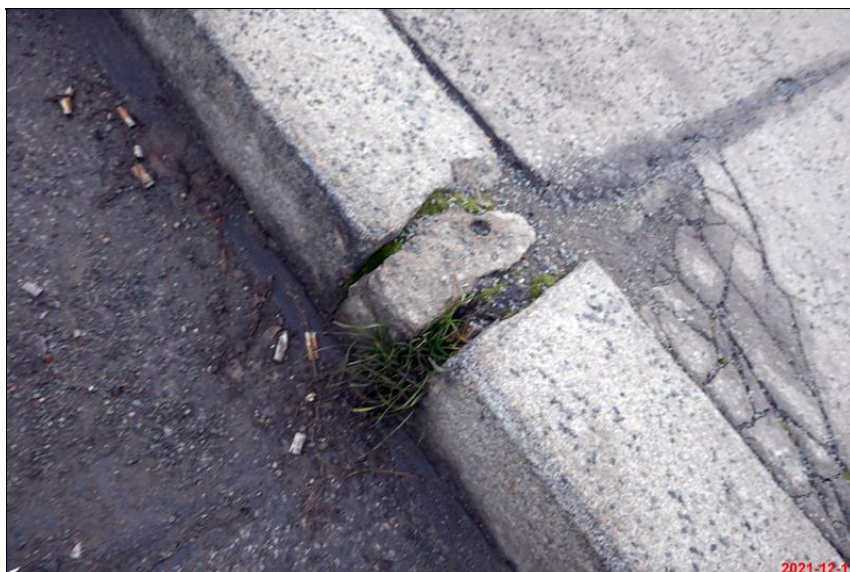
04\_vegetace v chodniku.JPG

Na chodníku a ve spárách obrub je patrná vegetace.

| [2] | 3.2 | Chodníky | Vegetaci pravidelně odstraňovat |

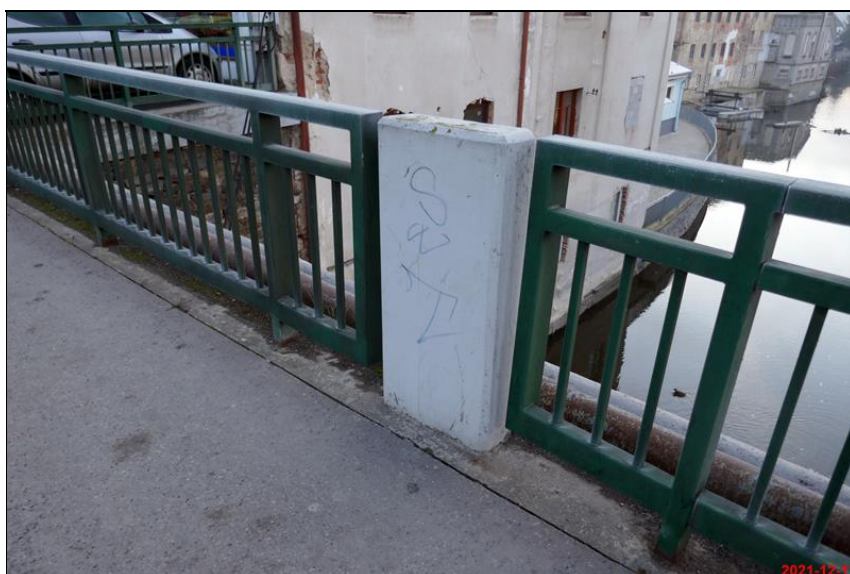
06\_koroze zabradli v pate.JPG

v patě sloupků zábradlí dochází ke korozi.

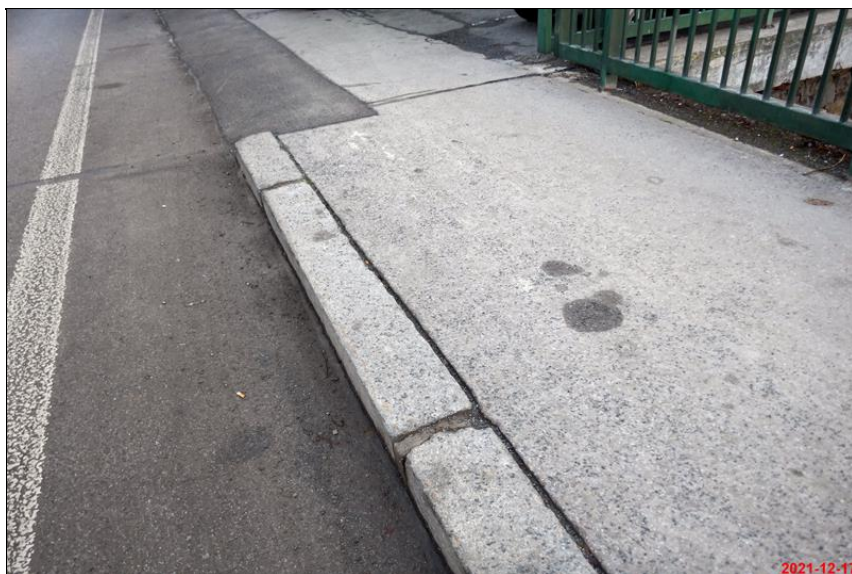
07\_nezatesnena spara.JPG

Živičný chodník má nezatěsněné praskliny. Díky tomu protéká povrchová voda na NK a tím ji poškozuje.

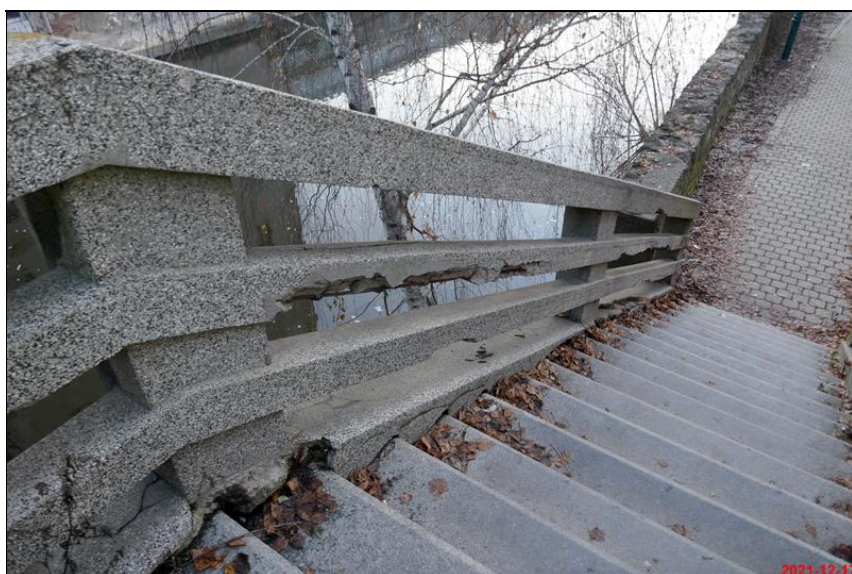
09\_schodiste u leve rimsy.JPG

Beton zábradlí navazujícího schodiště je odpadlý. Je obnažená výztuž.

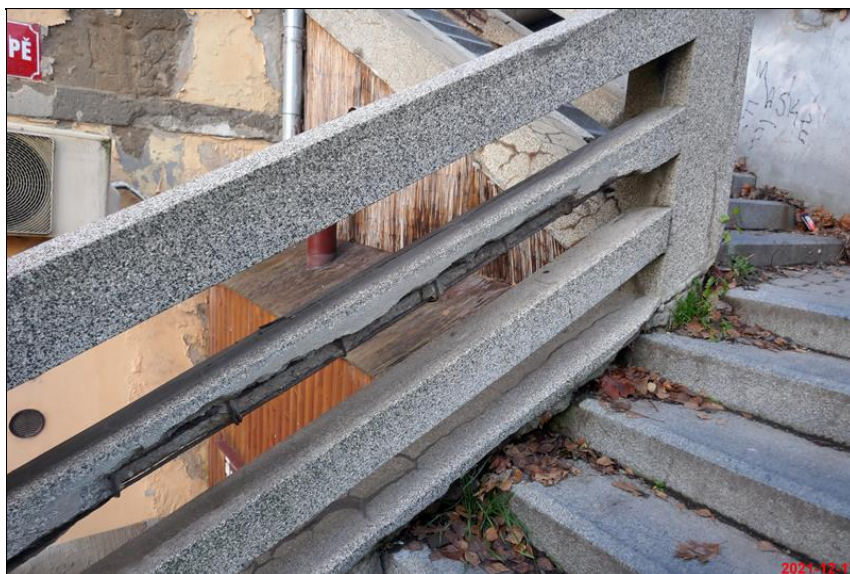
13\_vycnivajici vyztuz zabradli.JPG

Beton zábradlí navazujícího schodiště je odpadáný. Je obnažená výztuž.

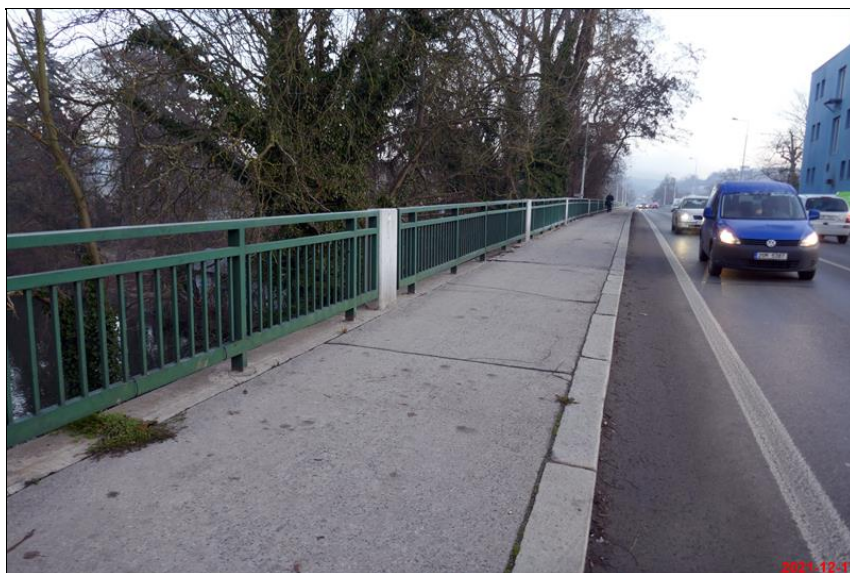
14\_celkovy pohled na pravou rimsu.JPG

Na chodníku a ve spárách obrub je patrná vegetace.

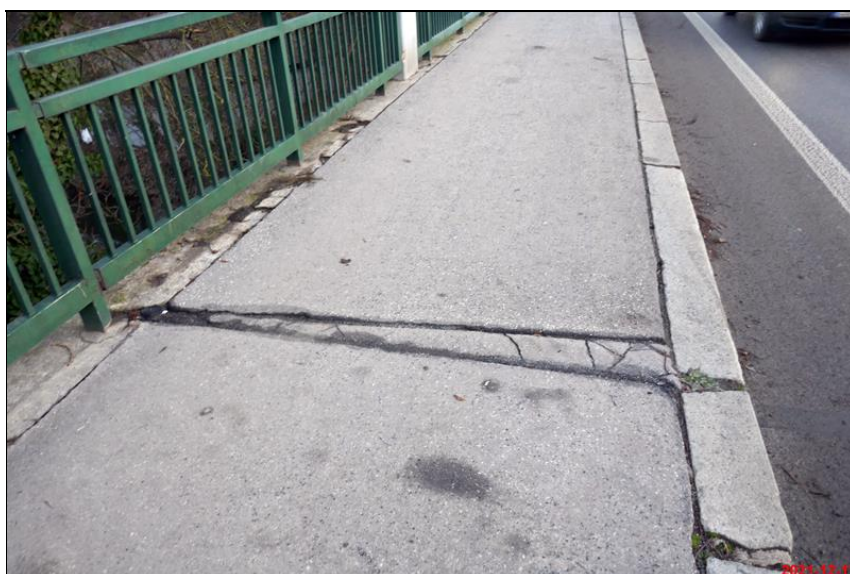
15\_nezatesnena spara v chodniku.JPG

Živičný chodník má nezatěsněné praskliny. Díky tomu protéká povrchová voda na NK a tím ji poškozuje.

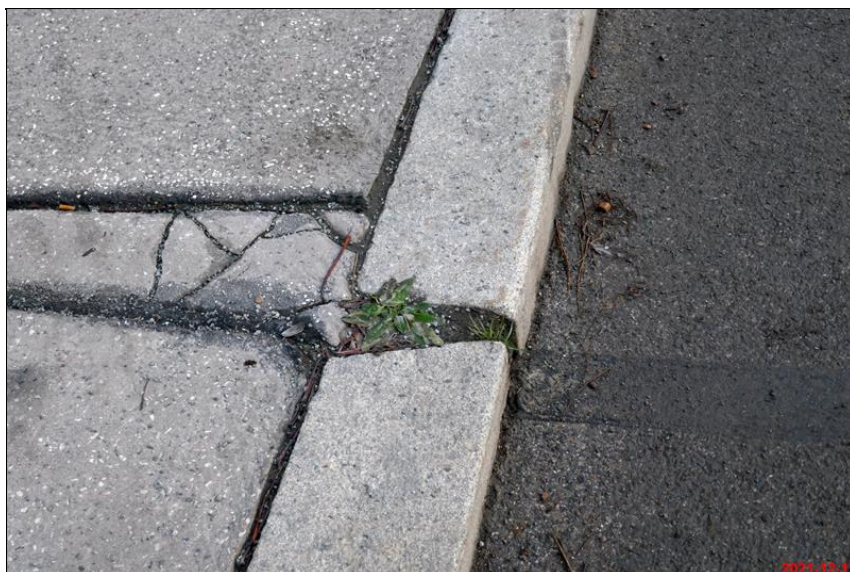
16\_vegetace ve spare.JPG

Živičný chodník má nezatěsněné praskliny. Díky tomu protéká povrchová voda na NK a tím ji poškozuje.

Na chodníku a ve spárách obrub je patrná vegetace.

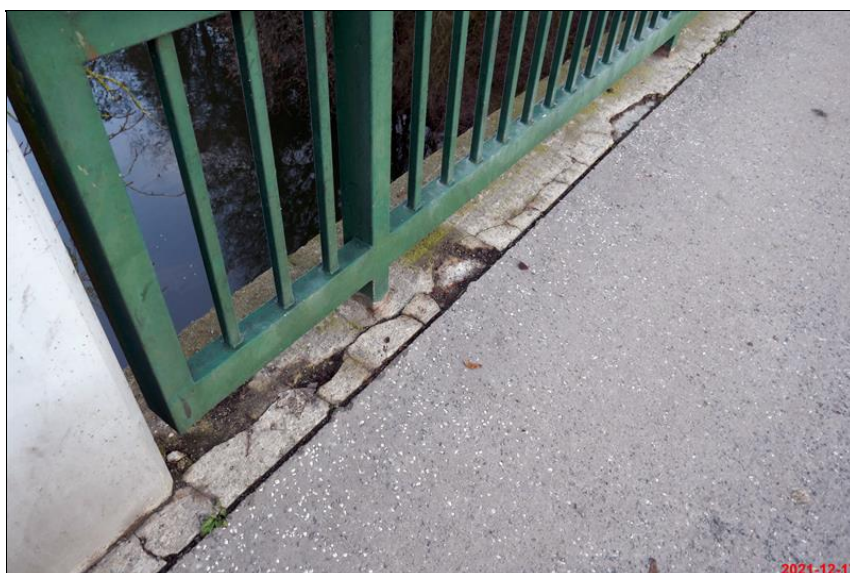
17\_degradovany beton rimsy.JPG

Povrchová vrstva betonu římsy je degradovaná.

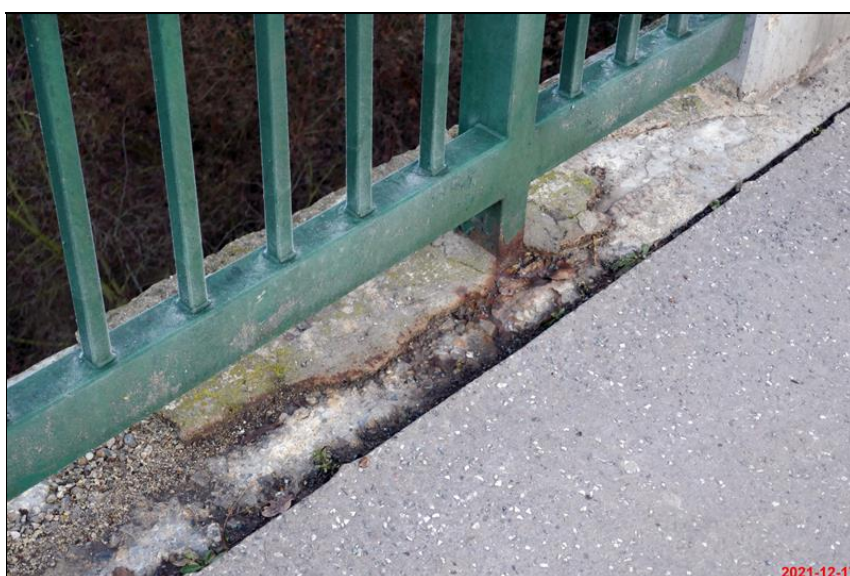
18\_koroze paty sloupku.JPG

v patě sloupků zábradlí dochází ke korozi.

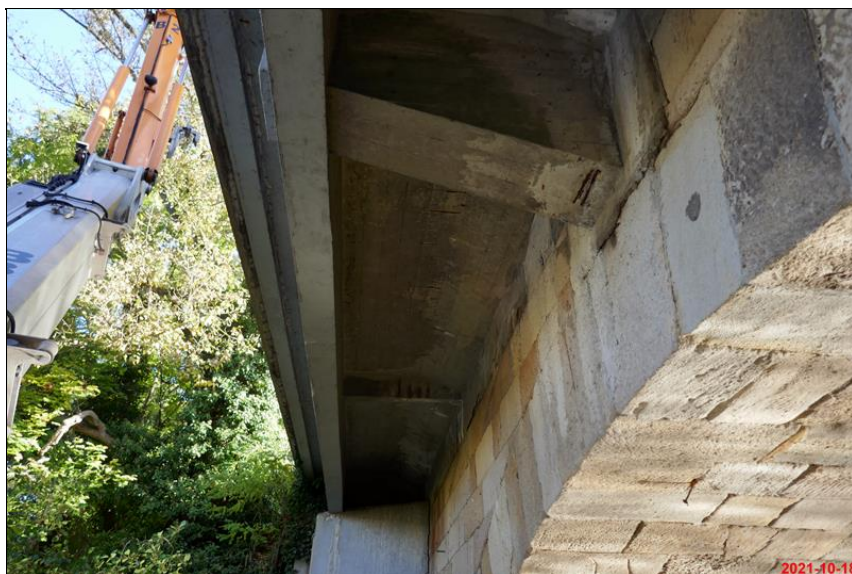
22\_pohled NK.JPG

Železobetonová část mostu je zdegradovaná. Jsou patrné stopy po zatékání, je obnažena korozující výztuž.

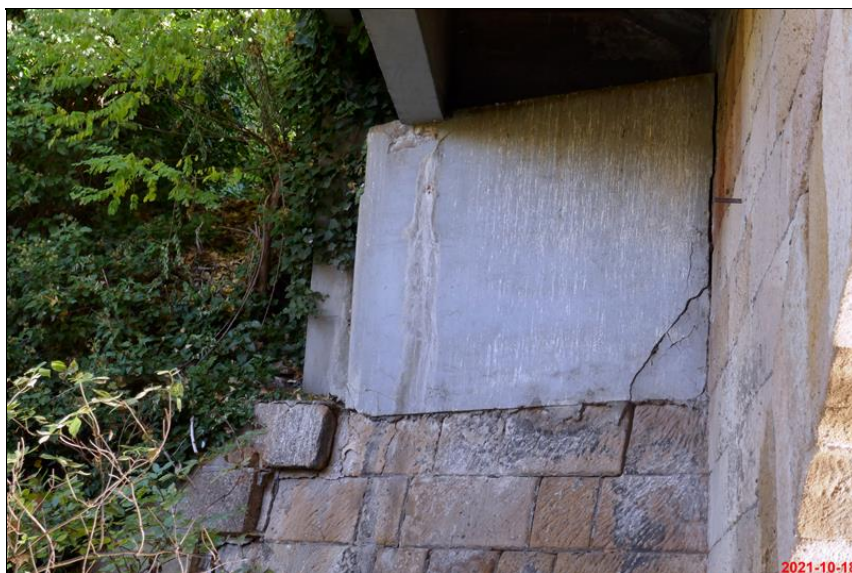
23\_detail křídla na OP1.JPG

Periodické sledování vysouvání křídla o opěry 1 vpravo bylo doporučeno již prohlídkou (03.12.2013, Komanec Petr, Ing.).

V betonové nadbetonávce opěr jsou výluhy a trhliny.

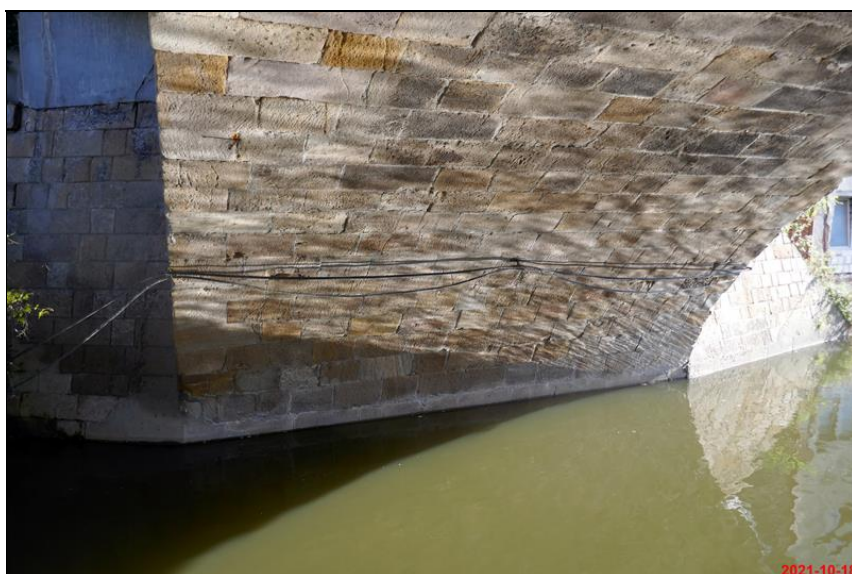
24\_styk hladiny s OP1.JPG

Lokálně výluhy na opěrách u hladiny. Hloubkově vypadané spárování mezi bloky. Lokálně jsou v jednotlivých blocích trhliny, hloubkově degradují povrchové vrstvy pískovcových bloků.

Hloubkově vypadané spárování mezi bloky. Spárování chybí na 50 % plochy. Tam, kde je spárování, je spárování jen na povrchu. Lokálně jsou v jednotlivých blocích trhliny, jednotlivé kamenné bloky degradují.

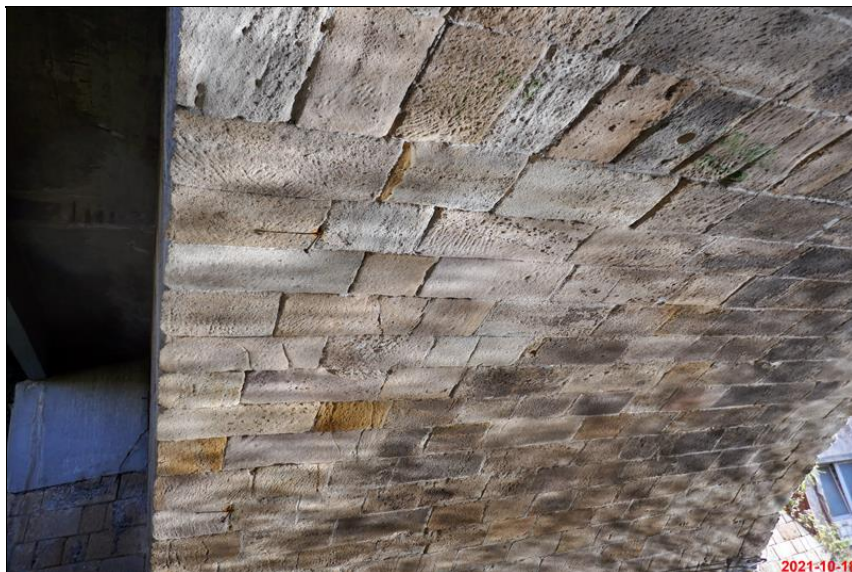
25\_pohled NK.JPG

Hloubkově vypadané spárování mezi bloky. Spárování chybí na 50 % plochy. Tam, kde je spárování, je spárování jen na povrchu. Lokálně jsou v jednotlivých blocích trhliny, jednotlivé kamenné bloky degradují.

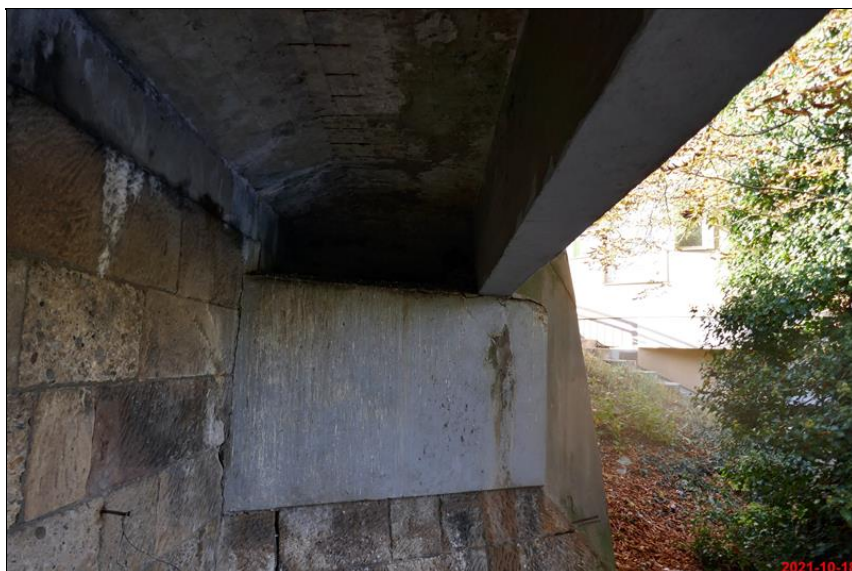
26\_pohled NK na levo strane.JPG

Železobetonová část mostu je zdegradovaná. Jsou patrné stopy po zatékání, je obnažená korozující výztuž.

V betonové nadbetonávce opěr jsou výluhy a trhliny.

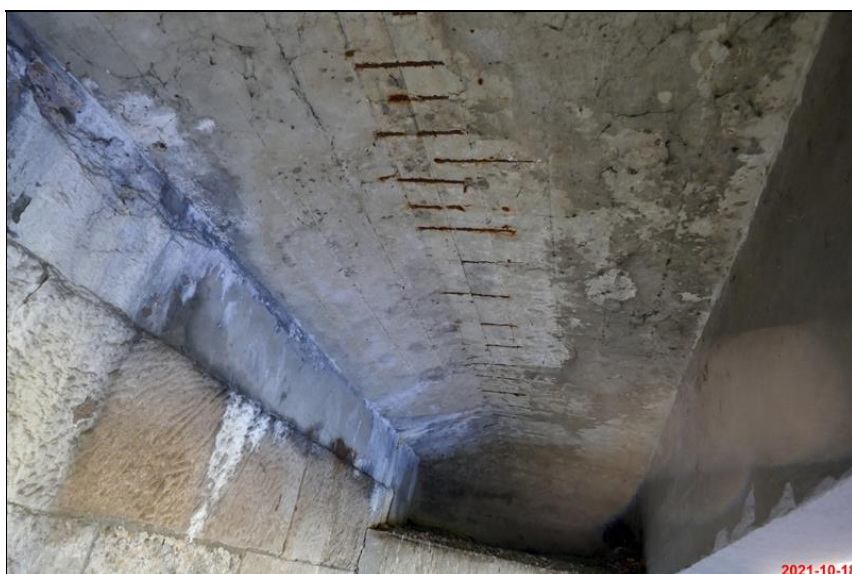
27\_prokreslena vyztuz.JPG

Železobetonová část mostu je zdegradovaná. Jsou patrné stopy po zatékání, je obnažená korozující výztuž.

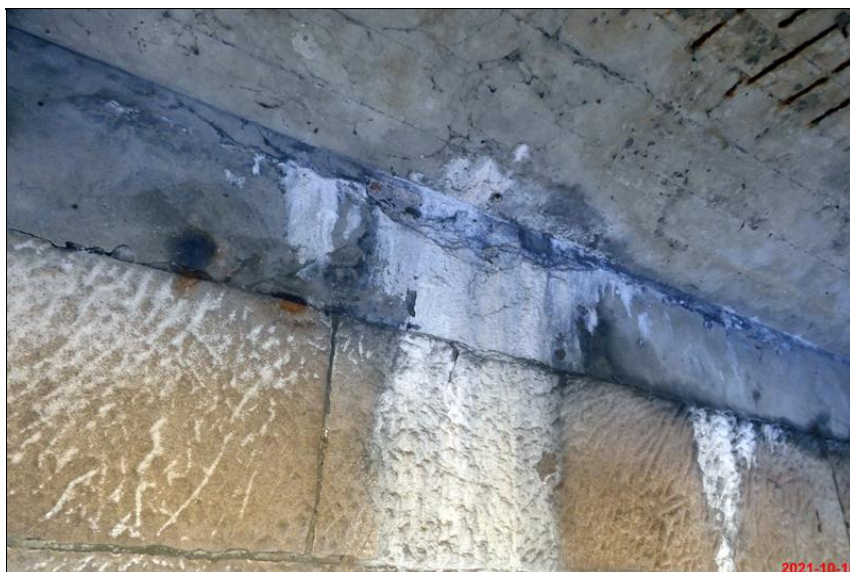
28\_stopy po prusacich.JPG

Lokálně výluhy na opěrách u hladiny. Hlubkově vypadané spárování mezi bloky. Lokálně jsou v jednotlivých blocích trhliny, hlubkově degradují povrchové vrstvy pískovcových bloků.

Železobetonová část mostu je zdegradovaná. Jsou patrné stopy po zatékání, je obnažena korozující výztuž.

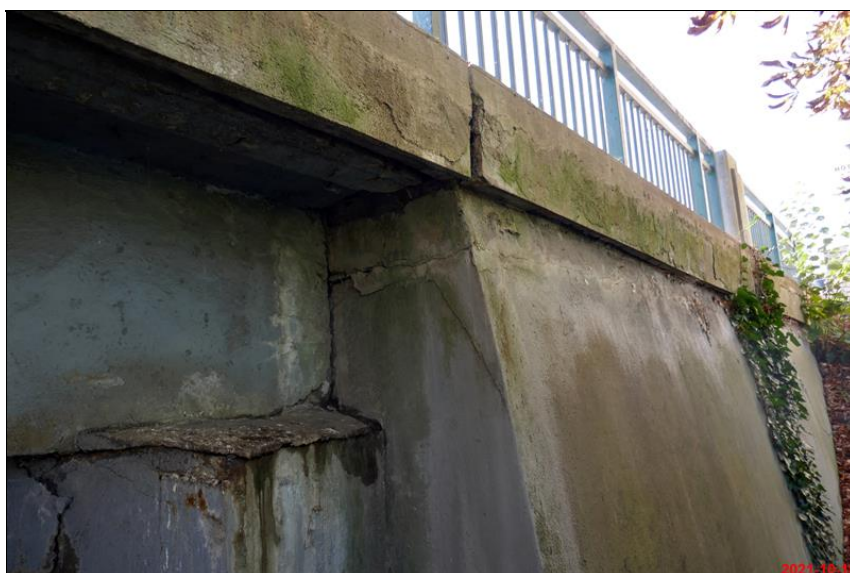
29\_znecistena opera.JPG

V betonové nadbetonávce opěr jsou výluhy a trhliny.

Opěry jsou místy pokryty vegetací a mechy.

| [1] | 1.2 | Mostní podpěry křídla a čelní zdi | Vegetaci pravidelně odstraňovat. Kořeny narušují materiál opěry a konstrukce degraduje. |

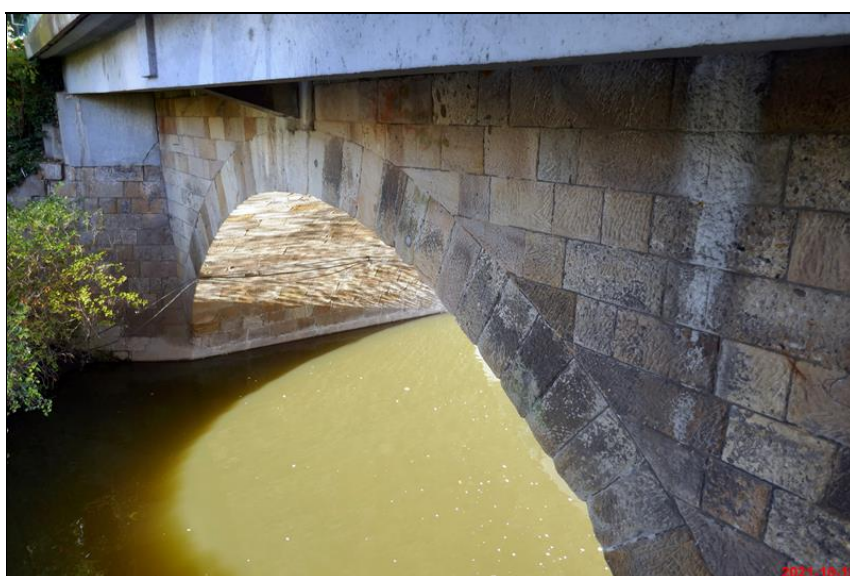
30\_prava strana\_stopy po vyluzich.JPG

Lokálně výluhy na opěrách u hladiny. Hlubkově vypadané spárování mezi bloky. Lokálně jsou v jednotlivých blocích trhliny, hlubkově degradují povrchové vrstvy pískovcových bloků.

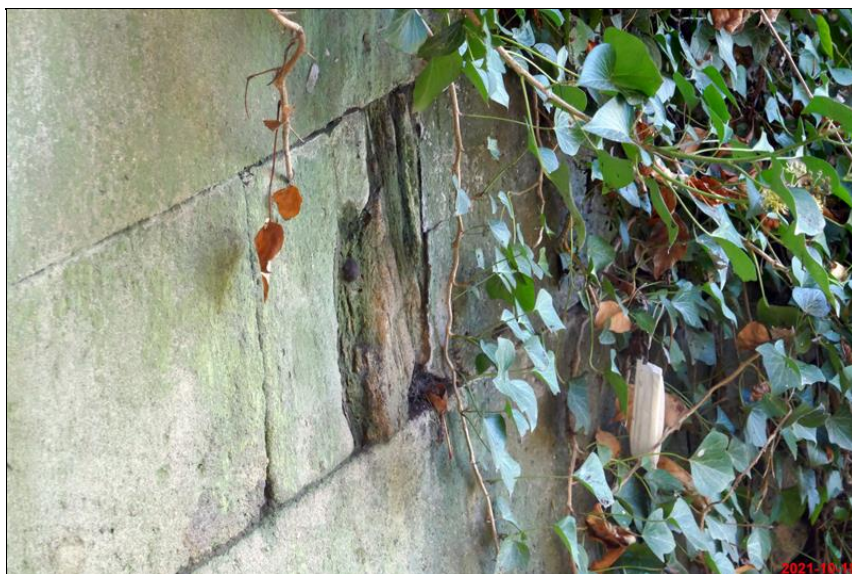
31\_degradace zdiva na křídle  
OP2.JPG

Lokálně výluhy na opěrách u hladiny. Hlubkově vypadané spárování mezi bloky. Lokálně jsou v jednotlivých blocích trhliny, hloubkově degradují povrchové vrstvy pískovcových bloků.

Opěry jsou místy pokryty vegetací a mech.

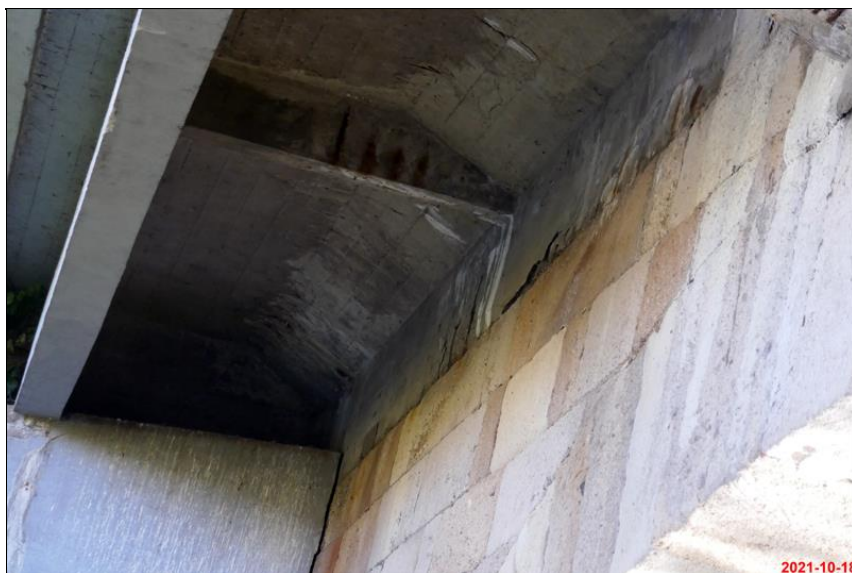
32\_prokreslene trminky\_vyluhy.JPG

Železobetonová část mostu je zdegradovaná. Jsou patrné stopy po zatékání, je obnažená korozující výztuž.

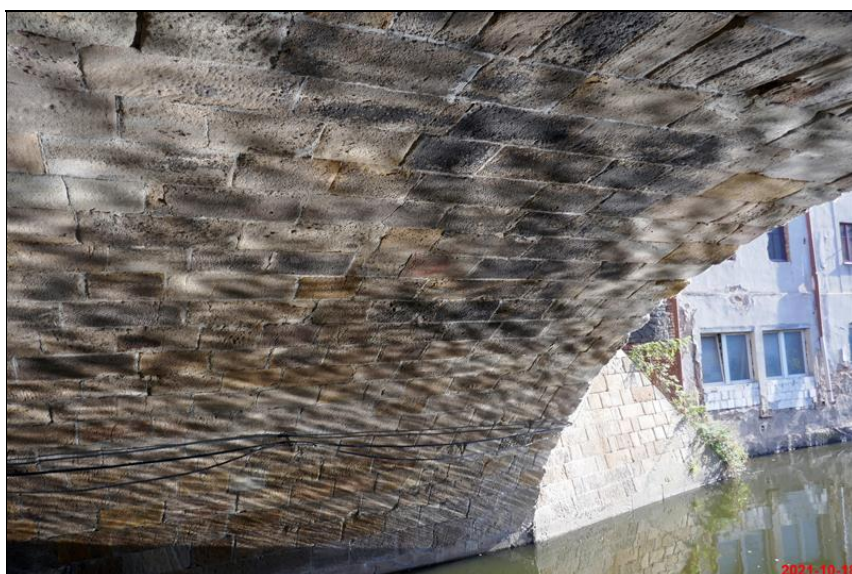
33\_celkový stav zdiva\_trhlina.JPG

Hlubkově vypadané spárování mezi bloky. Spárování chybí na 50 % plochy. Tam, kde je spárování, je spárování jen na povrchu. Lokálně jsou v jednotlivých blocích trhliny, jednotlivé kamenné bloky degradují.

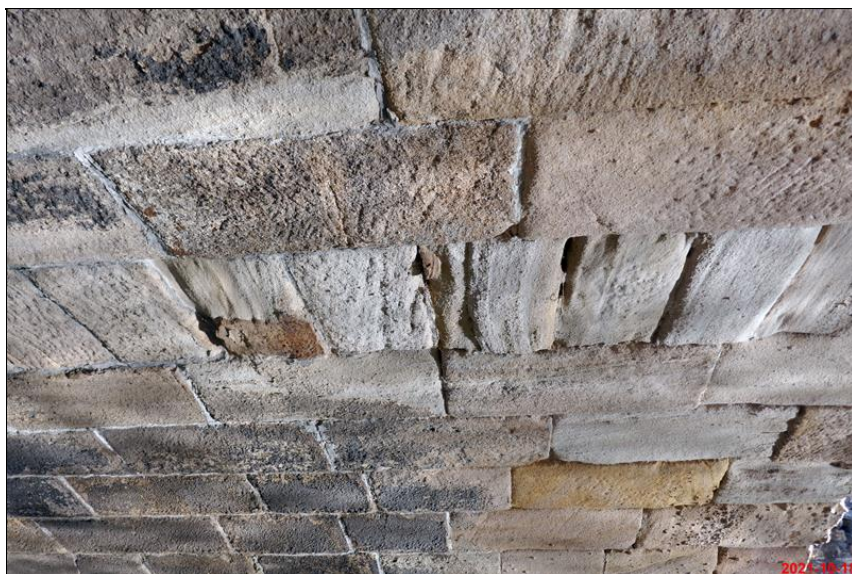
34\_degradace kamenu zdiva.JPG

Lokálně výluhy na opěrách u hladiny. Hlubkově vypadané spárování mezi bloky. Lokálně jsou v jednotlivých blocích trhliny, hlubkově degradují povrchové vrstvy pískovcových bloků.

Hlubkově vypadané spárování mezi bloky. Spárování chybí na 50 % plochy. Tam, kde je spárování, je spárování jen na povrchu. Lokálně jsou v jednotlivých blocích trhliny, jednotlivé kamenné bloky degradují.

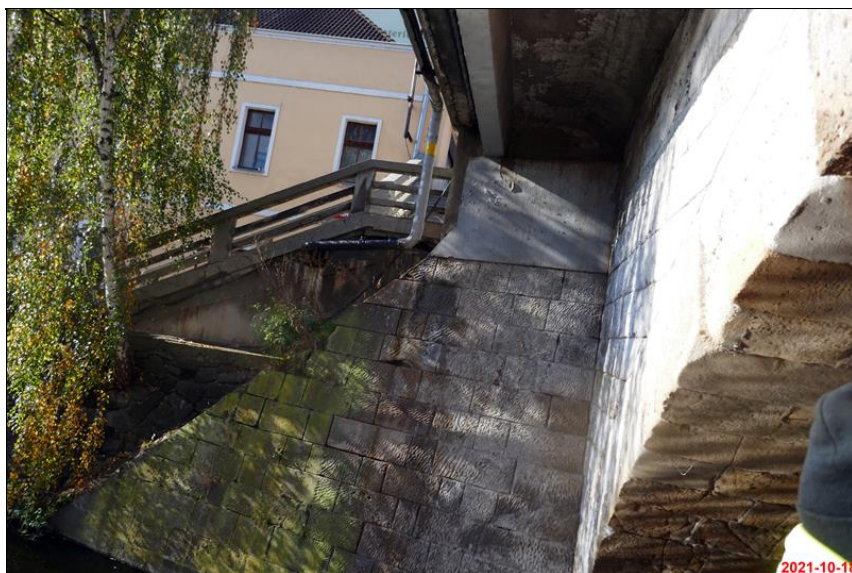
35\_kridlo na OP2.JPG

Opěry jsou místy pokryty vegetací a mechy.

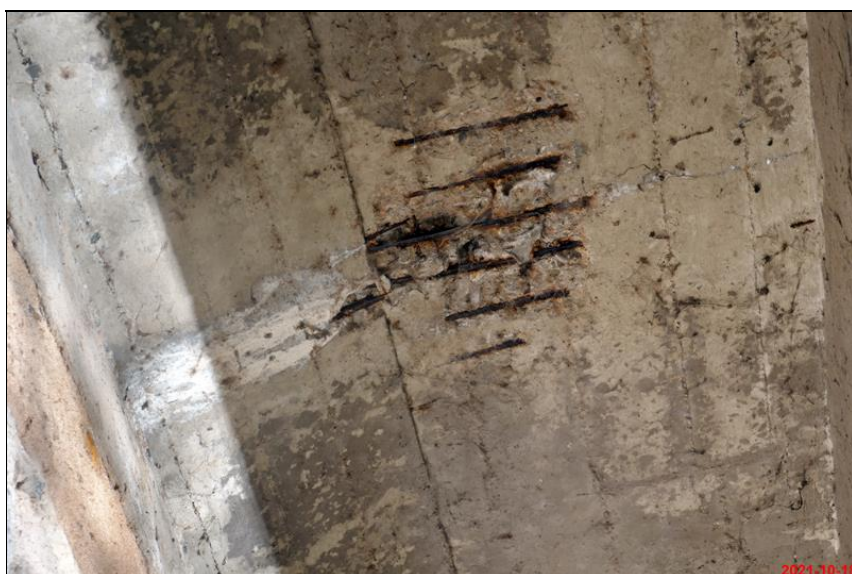
36\_vystupující vyztuž.JPG

Železobetonová část mostu je zdegradovaná. Jsou patrné stopy po zatékání, je obnažena korozující výztuž.

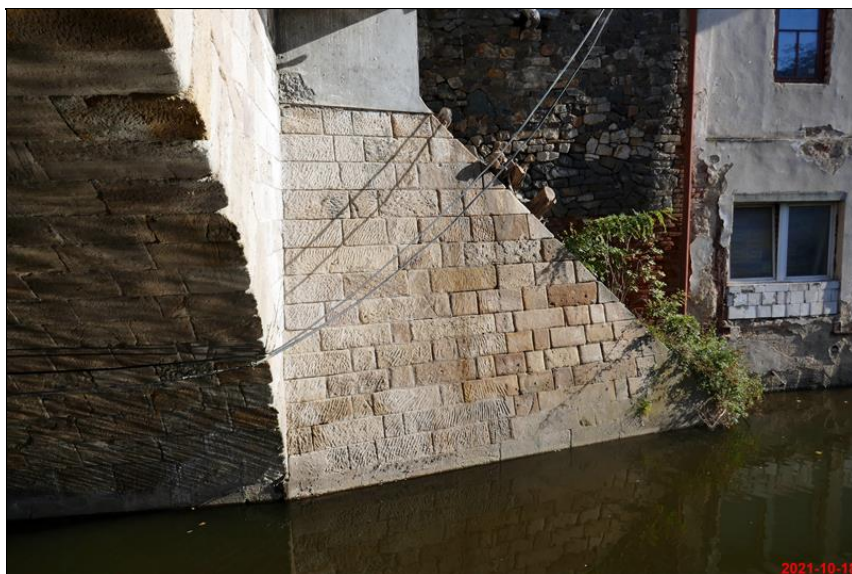
37\_vegetace na kridle.JPG

**1.2 Mostní podpěry křídla a čelní zdi**  
Opěry jsou místy pokryty vegetací a mechy.

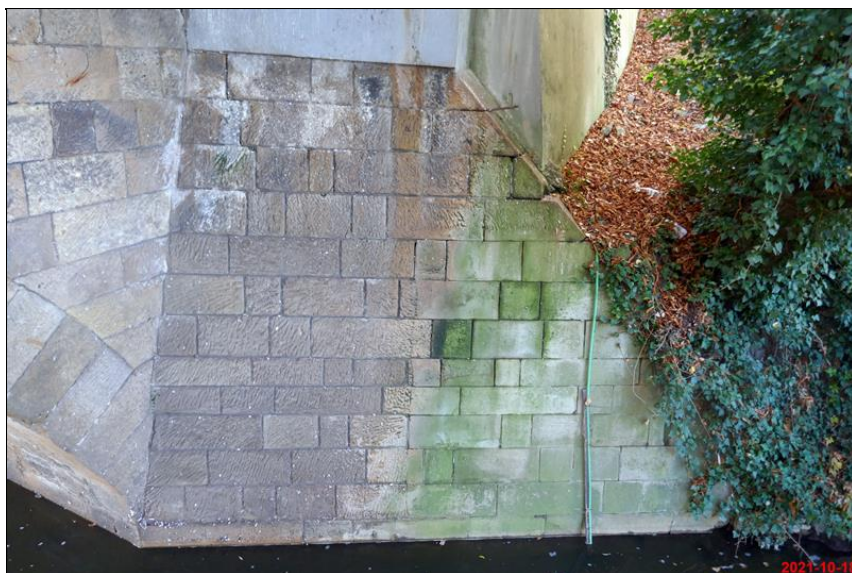
38\_vegetace\_mechy\_chybejici sparovani.JPG

**1.2 Mostní podpěry křídla a čelní zdi**  
Opěry jsou místy pokryty vegetací a mechy.

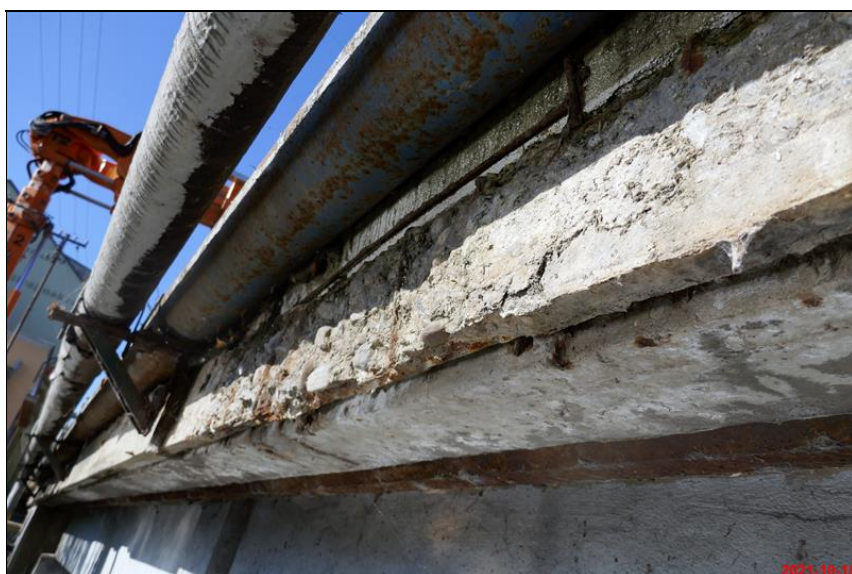
39\_degradovany beton rims.JPG

**3.3 Římky, obrubníky, zálivky**  
Povrchová vrstva betonu římky je degradovaná.

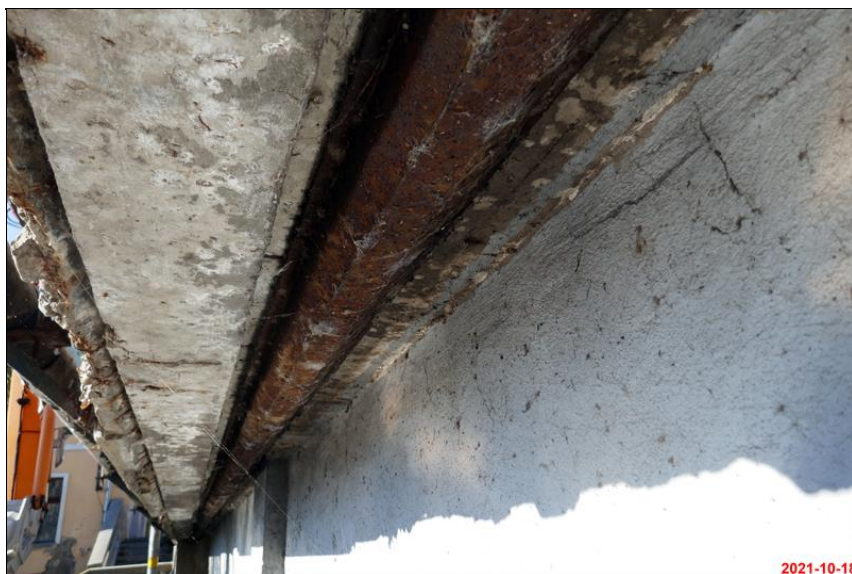
40\_koroze chráničky.JPG

Chráničky vedení i jeho úchyty značně korodují.

| [4] | 4.7 | Cizí zařízení | vyzvat správce zařízení k nápravě. |

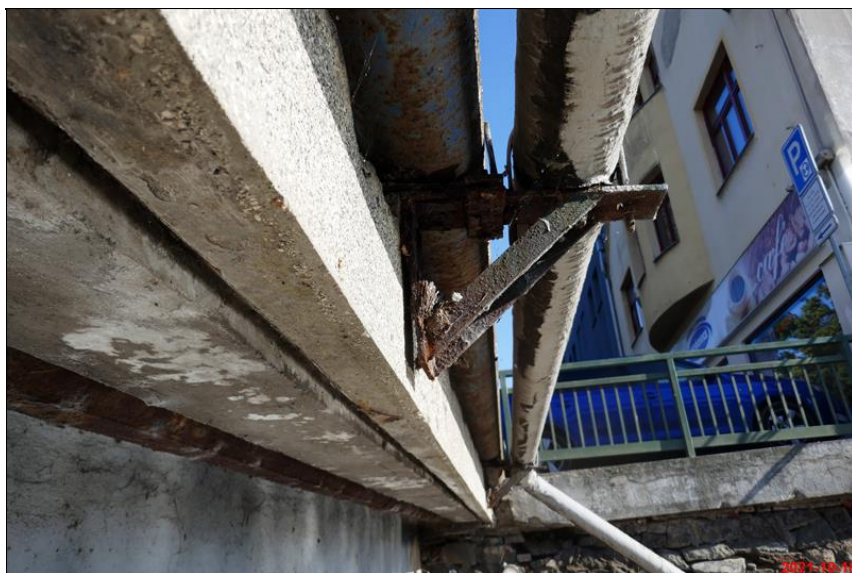
41\_koroze uchyty vedení IS.JPG

Chráničky vedení i jeho úchyty značně korodují.

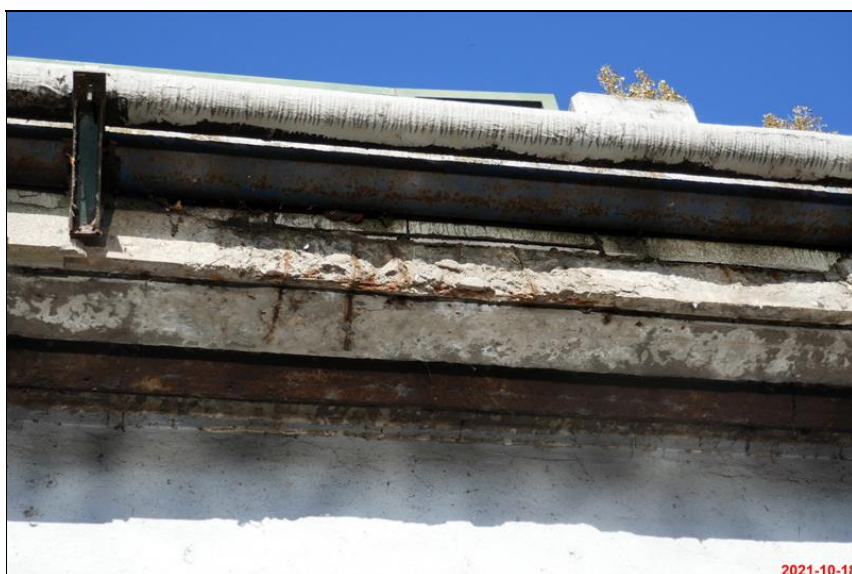
42\_degradace betonu rimsy.JPG

Povrchová vrstva betonu římsy je degradovaná.

Chráničky vedení i jeho úchyty značně korodují.

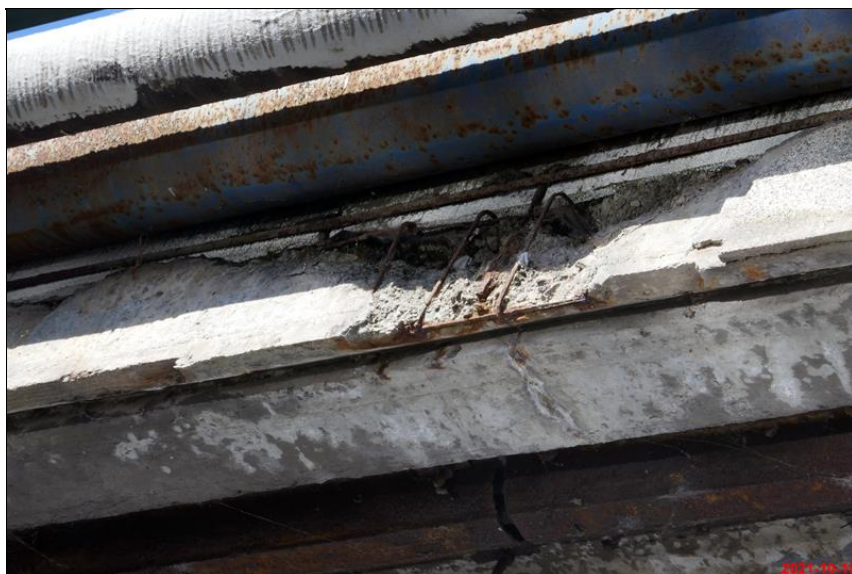
43\_obnazena vyztu rimsy.JPG

Povrchová vrstva betonu římsy je degradovaná.

Chráničky vedení i jeho úchyty značně korodují.

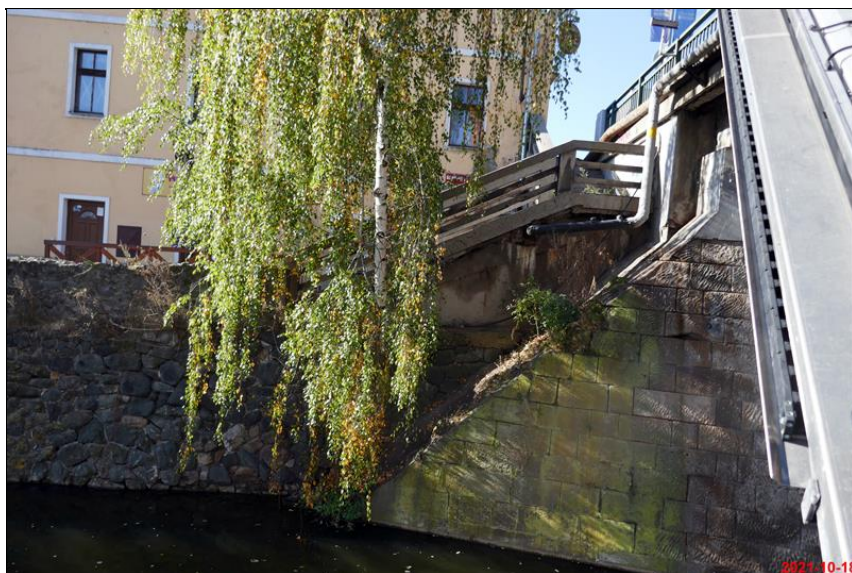
44\_strom v miste kridla.JPG

Opěry jsou místy pokryty vegetací a mechy.

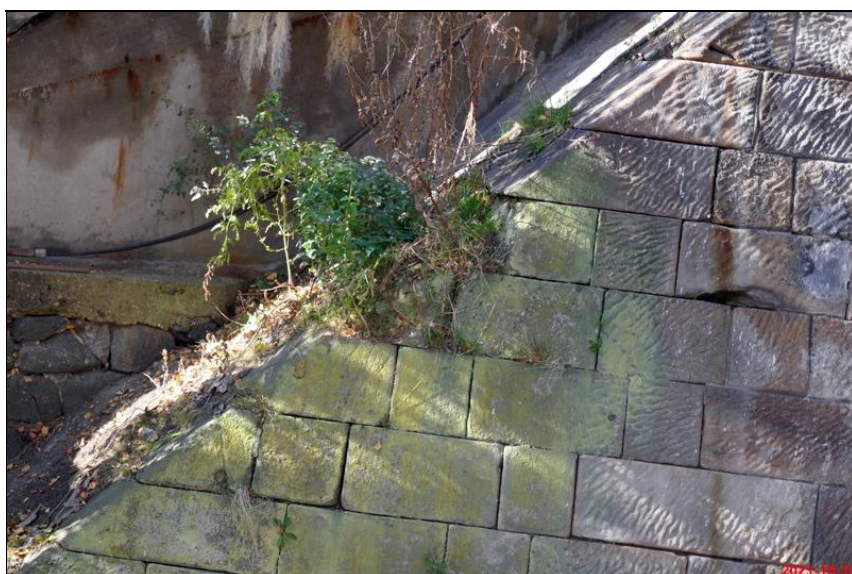
45\_vegetace na kridle.JPG

Opěry jsou místy pokryty vegetací a mechy.

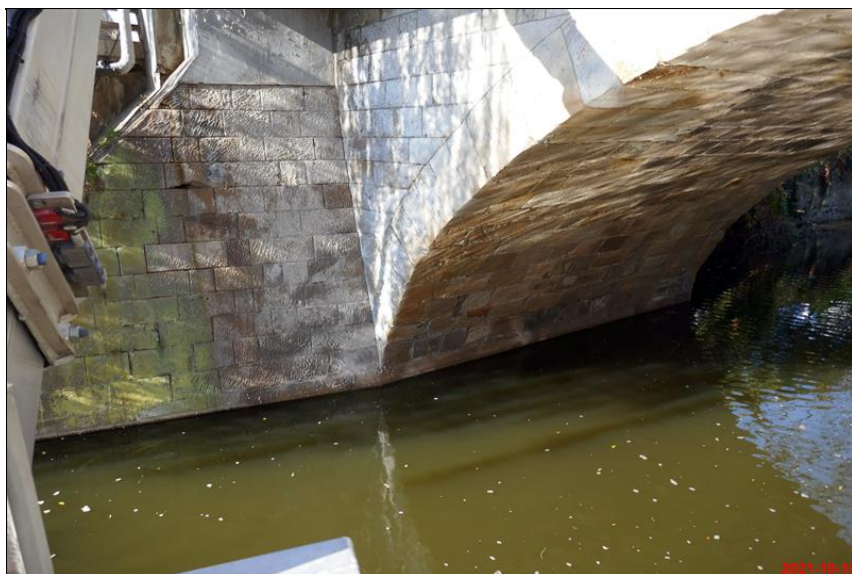
46\_pohled na OP2.JPG

Opěry jsou místy pokryty vegetací a mechy.
