Most 605-026

Most přes Berounku v Berouně

HLAVNÍ PROHLÍDKA

Datum provedení prohlídky: 10.8.2009

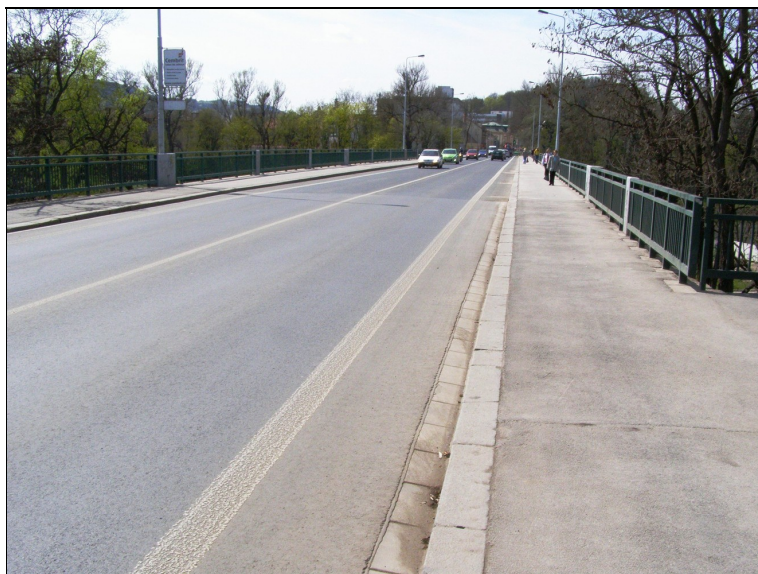
Prostorové uspořádání po směru staničení

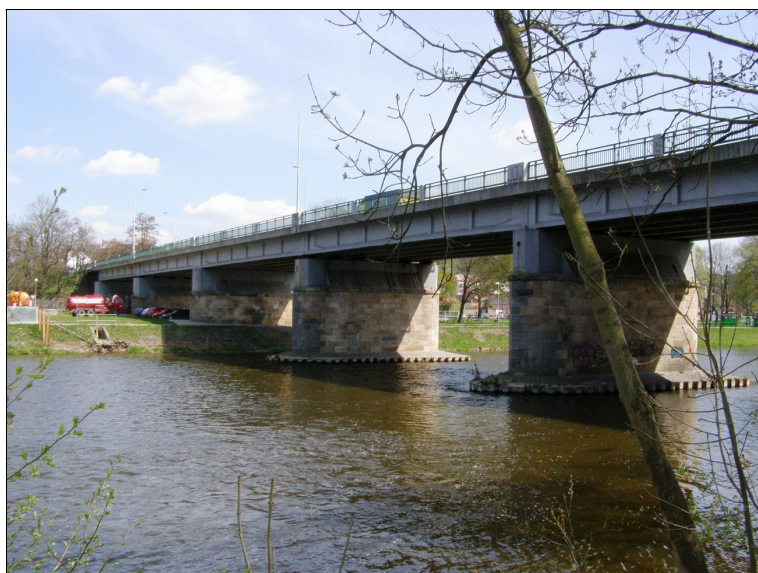
Pravá strana mostu

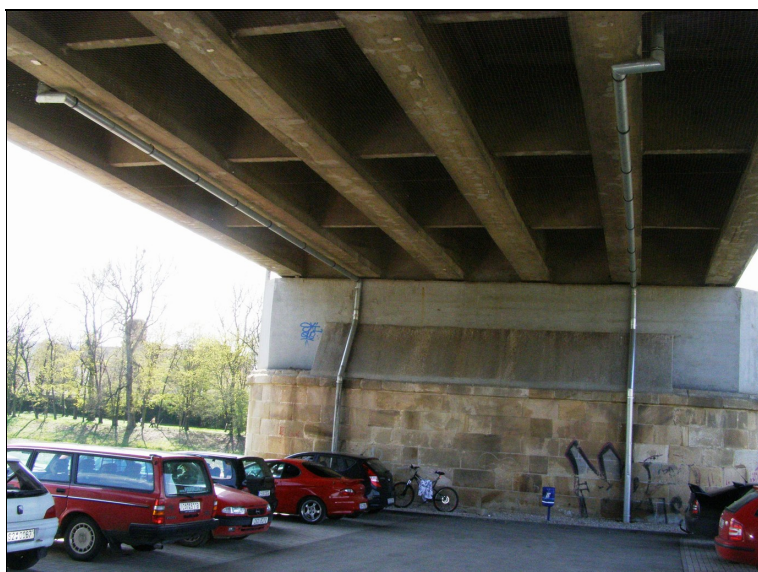
Podhled pole 2

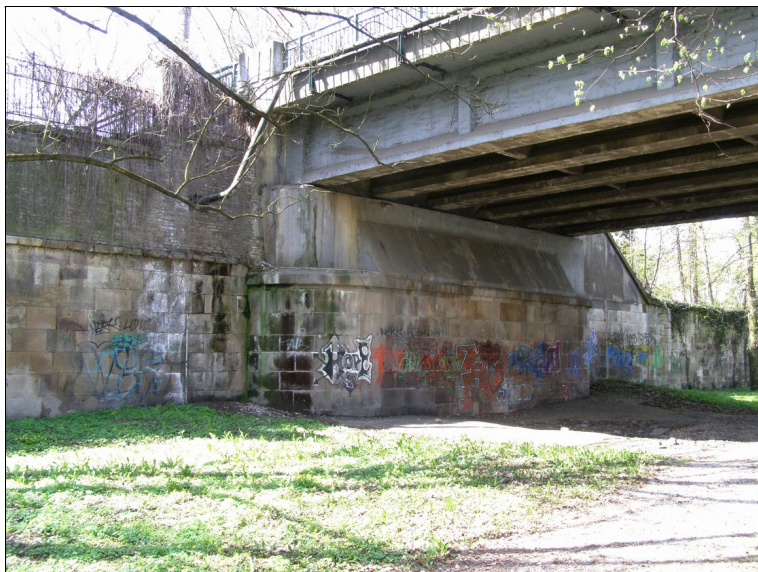
Opěra OP7

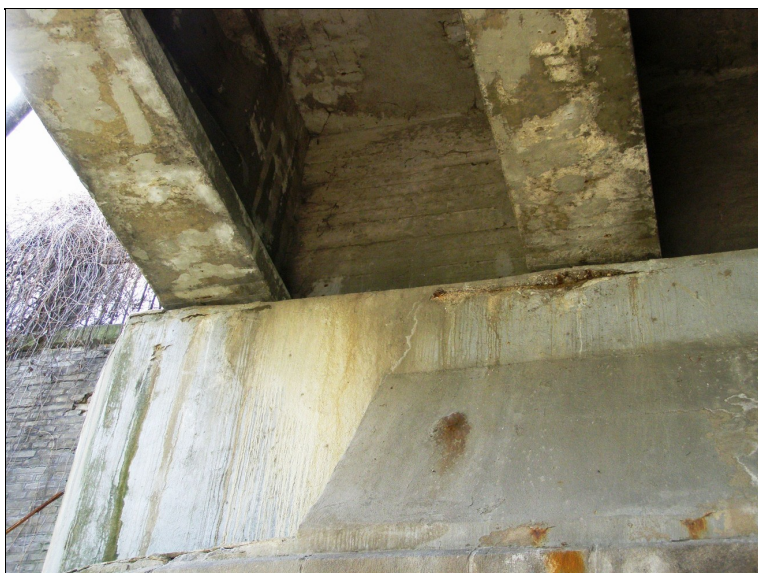
[1.1]	1.2	Mostní podpěry křídla a čelní zdi	Nezjištěny projevy poruch založení.
[1.2]	1.2	Mostní podpěry křídla a čelní zdi	Na úložné prahy podpor zatéká, lokálně s výluhy pojiva. Dochází k poruchám sanačních vrstev zejména podél horního líce - trhliny, separace krytí, koroze výztuže.

Levá strana OP7 - zatékání na úložný práh -
separace krycí vrstvy, koroze výztuže

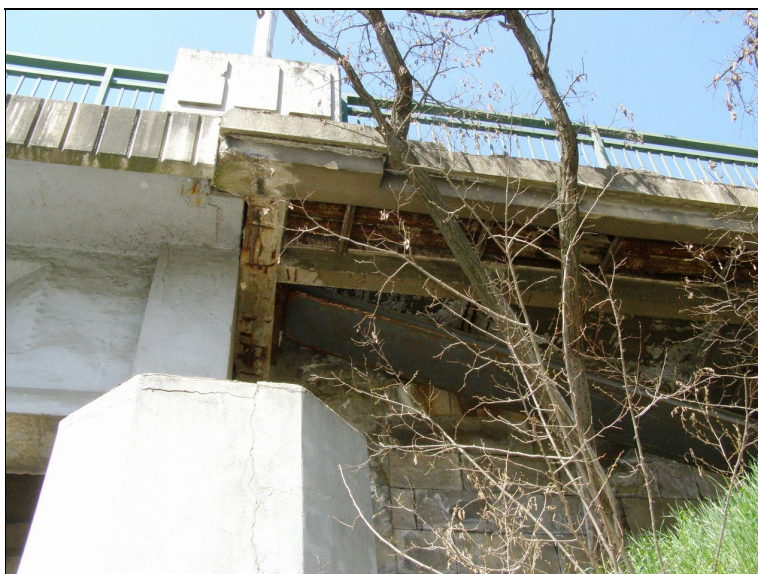
[2.1]	2	Nosná konstrukce mostu (horní stavba)	Degradace NK chodníkových konzol na předmostí OP1 - obnažená konstrukční výztuž, silná koroze výztuže, odpad krytí.
[2.2]	2	Nosná konstrukce mostu (horní stavba)	Na spodním líci i bocích nosníků lokálně podélný trhliny kopírující trajektorii předpínacích kabelů. U některých těchto trhlín výluhy pojiva či krápníky, které mohou signalizovat poruchy předpínací výztuže. Zejména levý nosník v poli 5.

Levá strana OP1 - koroze výztuže žb chodníkové
konzoly

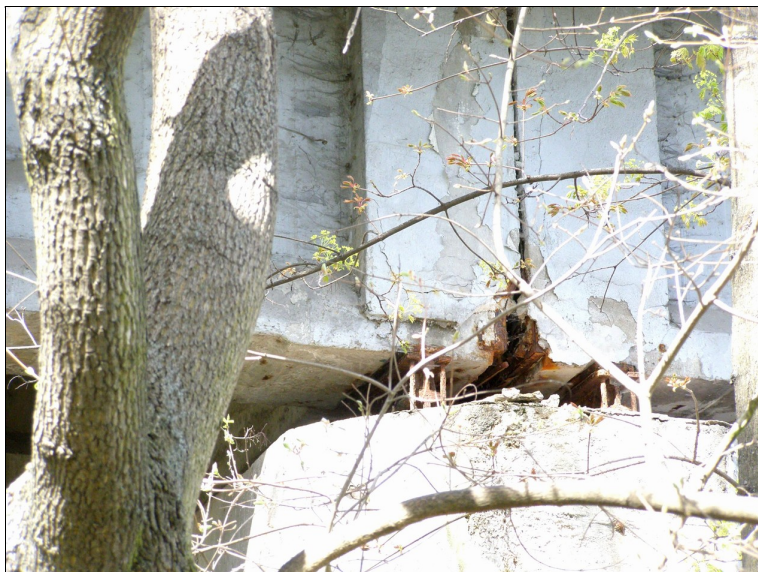
[2.3]	2	Nosná konstrukce mostu (horní stavba)	Netěsnými dilatačními závěry zatéká na čela nosné konstrukce v jednotlivých polích. V některých polích patrná výrazná koroze kotevních desek předpínacích kabelů.
[2.4]	2	Nosná konstrukce mostu (horní stavba)	Na spodním líci mostovky obnažená korodující výztuž - na podhledu chodníkových konzol velmi četný výskyt, v mostovce mezi nosníky ojediněle. Nejvýraznější rozsah poruch v okolí dilatačních spár, poklopů přístupu na dřevěné revizní lávky a pod římsami - v těchto lokalitách lze předpokládat statické oslabení výztuže mostovky. Lokálně průsaky s výluhy pojiva.
[2.5]	2	Nosná konstrukce mostu (horní stavba)	Nedostatečná tloušťka krytí konstrukční výztuže na spodním i bočních lících nosníků a mostovky. Provedené ochranné nátěry již nejsou funkční.
[2.6]	2.2	Ložiska, klouby	Výrazná koroze ložisek.
[2.7]	2.3	Mostní závěry	Podél mostních závěrů mnoho poruch v chodníku a římsách

Levá strana Pl6 - koroze ložisek - koroze kotev předpětí

| [4] | 2.2 | Ložiska, klouby | Zajistit diagnostický průzkum mostu. Součástí průzkumu bude zejména ověření stavu předpínací výztuže, rozsah koroze kotevních zařízení, rozsah oslabení betonářské výztuže, rozsah koroze ložisek a jejich nastavení s ohledem na teplotu NK. |

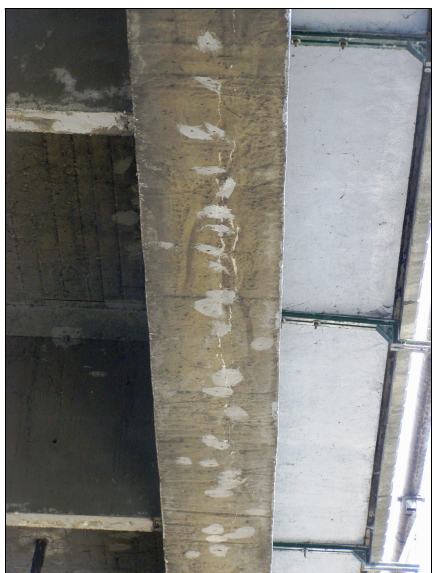
Spodní líc trámu NK - podélné trhliny s výluhy pojiva

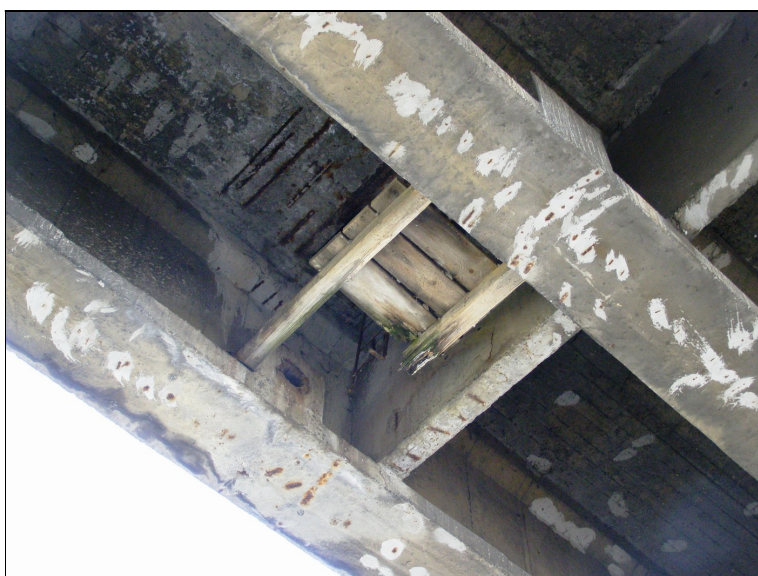
[4.1]	4.8	Odvodnění	Koroze trubiček odvodnění povrchu izolace, v okolí některých dochází k průsakům mostovky.
[4.2]	4.3	Dopravní značení, označení objektu	Chybí tabulky s evidenčním číslem. Chybí dopravní značení omezující zatížitelnost.
[4.3]	4.7	Cizí zařízení / Stálé zařízení	Koroze ocelových žlabů na předmostí OP1. Dřevěné lávky v havarijním stavu - výhledově hrozí jejich pád pod most.

Podhled mostovky - lávky přístupu ke stálému zařízení - koroze výztuže desky mostovky

| [3] | 4.7 | Cizí zařízení / Stálé zařízení | Odstranit resp. nahradit dřevěné lávky mezi nosníky NK. |

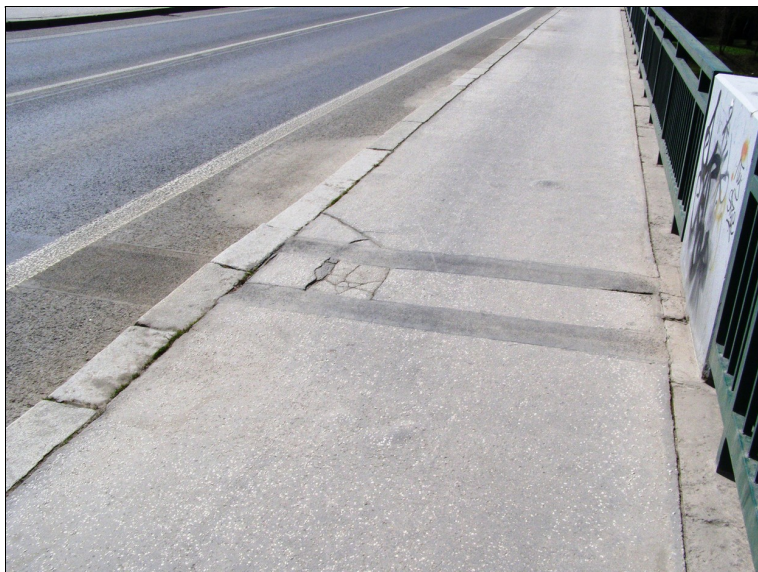
[3.1]	3.1	Vozovka	V krytu vozovky pouze ojedinělé drobné poruchy.
[3.2]	3.2	Chodníky	V krytu chodníků nepravidelné trhliny a netěsněné spáry - podél poklopů šachet inženýrských sítí, podél obrubníků a říms, v okolí mostních závěrů. Lokálně nerovný povrch, tvoří se boule.
[3.3]	3.3.1	římsa	V místech kotvení zábradlí do říms lokálně dochází k odlupování zálivek kapes pro osazení sloupků. Ojediněle hloubkový rozpad prefa dílce, odtržení dílce od chodníku, apod.
[3.4]	3.5	Izolační systém NK	Nefunkční - poruchy koncentrovány okolo mostních závěrů a v pásech pod chodníky.

Mostní závěr - v chodníku netěsné spáry, trhliny

| [5] | 3.2 | Chodníky | Do doby celkové rekonstrukce mostního svršku co nejdříve provést utěsnění trhliny a spár v chodníku. Vlivem silného zatékání dochází k degradaci nosné konstrukce. |

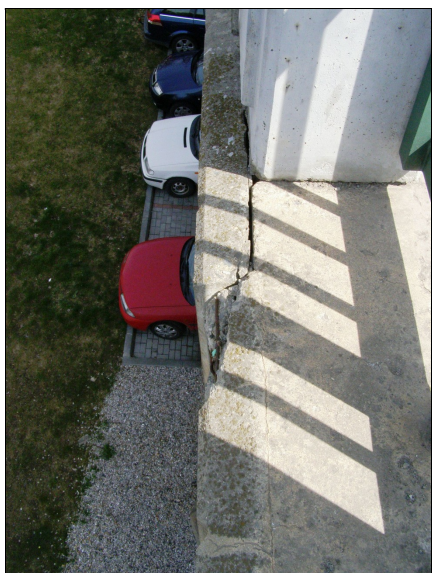
Římka - lokální rozpad betonu, koroze výztuže

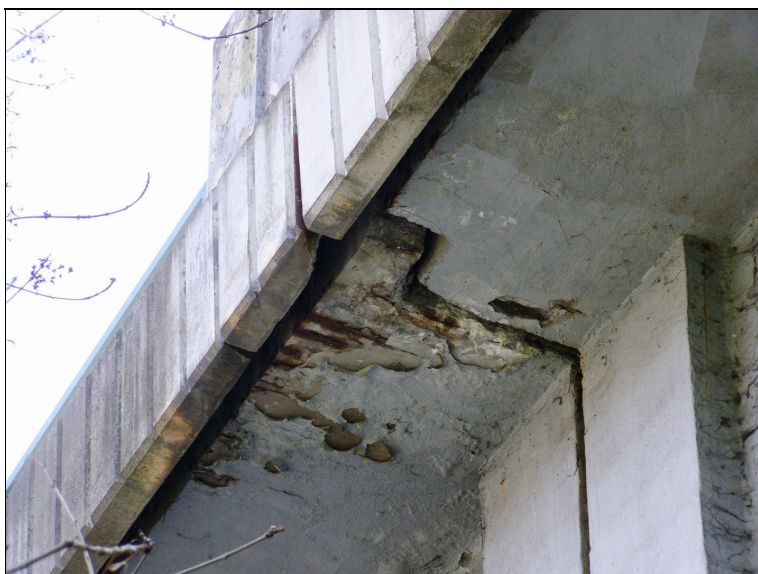
Dilatační spára - poruchy NK, římsy v důsledku zatékání

| [6] | 2 | Nosná konstrukce mostu (horní stavba) | Provést komplexní náhradu mostního svršku včetně izolace a mostních závěrů. Funkční izolace je předpoklad dlouhodobé použitelnosti mostu. Po provedení funkční izolace provést lokální sanace poškozených částí mostu. |
