Most 605-027

Most přes náhon v Berouně

HLAVNÍ PROHLÍDKA

Datum provedení prohlídky: 3.12.2013

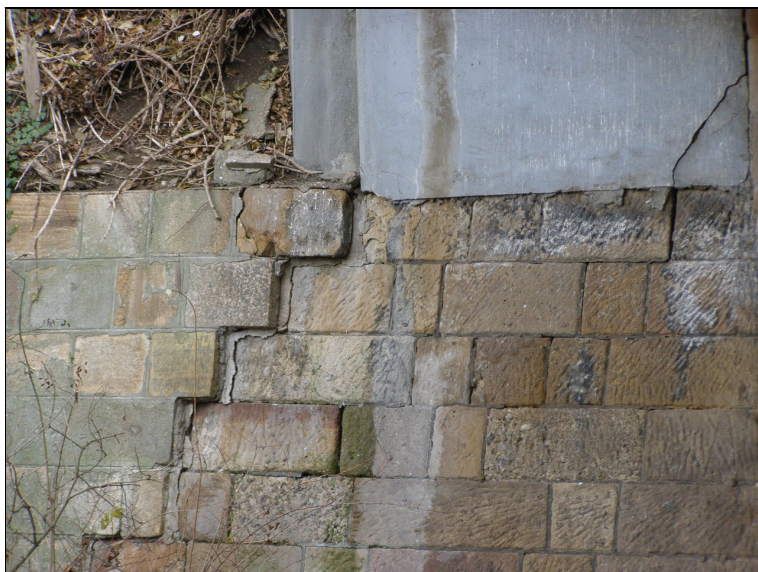
[1.1]	1.2	Mostní podpěry křídla a čelní zdi	Lokální průsaky s výluhy.
[1.2]	1.2.4	křídlo	Na pravé straně OP1 částečně vysunutě zdivo kamenného křídla. Na levém křídle OP2 je uchycená vegetace.

Stav spodní stavby je ovlivněn posunutým zdívkem
křídla.

Vysunuté křídlo na pravé straně OP1

| [2] | 1.2.4 křídlo | Sledovat vysunuté křídlo na pravé straně OP1 (doporučuji osazení měřících značek), při zjištění nárůstu deformace je nutné provést statické zajištění, resp. opravu. |

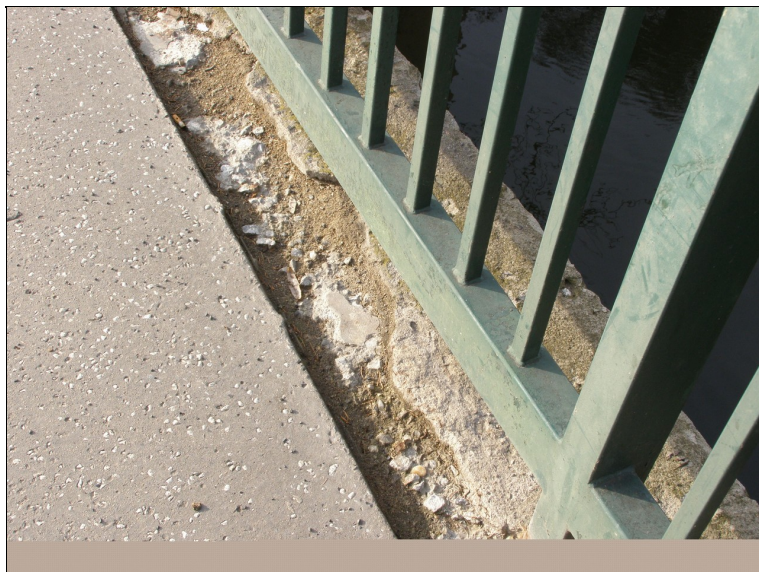
Degradace betonu na pravé římse.

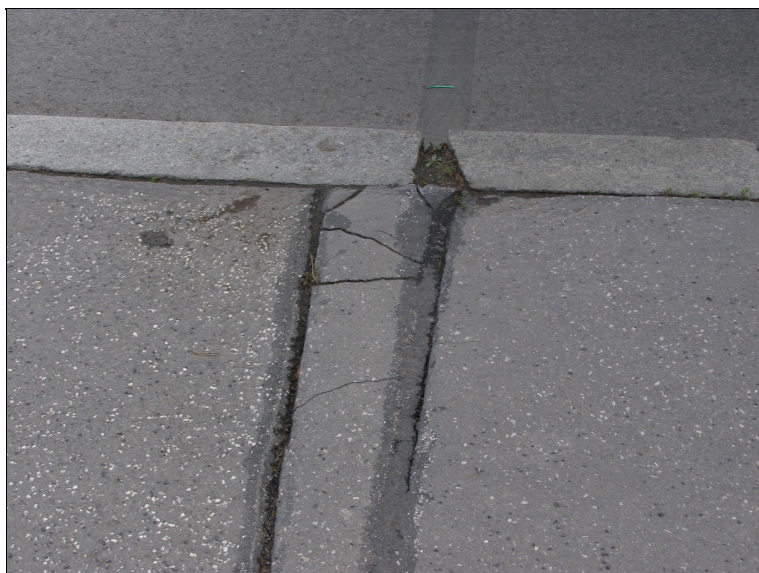
[3.1]	3.2	Chodníky	Chybějící závlivka v dilatačních sparách chodníku. Lokální trhliny v živiném krytu, na levém předmostí OP2 je kryt porušený sítěmi trhlín.
[3.2]	3.3.1	římse	Na boční ploše levé římse dochází k degradaci betonu a separaci krycí vrstvy s následnou korozi odhalené výztuže. Degradace betonu na horním líci na pravé římse dosahuje do hl. až 50 mm.
[3.3]	3.5	Izolační systém NK	Vzhledem k průsakům není zjevně zajištěna dostatečná účinnost izolace.

Dilatační spáry na chodníku.

| [4] | 3.2 Chodníky | Obnovit zálivky na chodníku a ve vozovce podél kamenných obrubníků. |

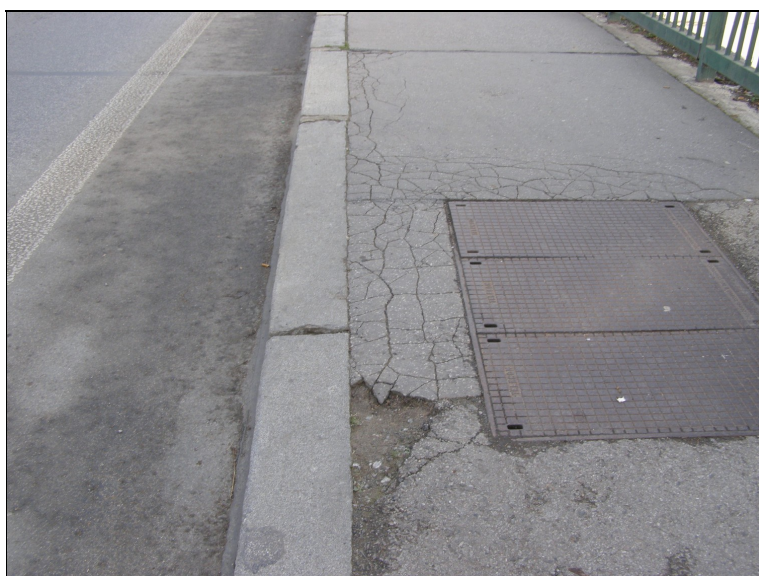
Sítě trhlin v živičném povrchu na levém předmostí OP2

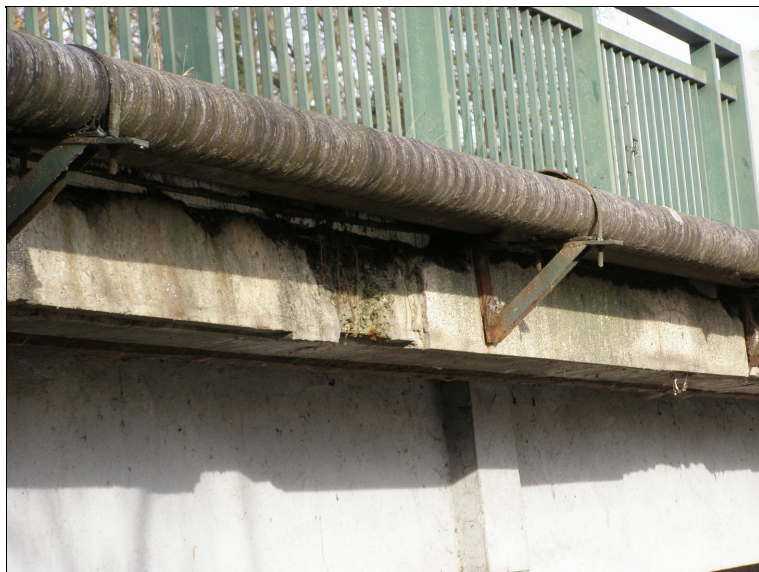
Degradace betonu na boku levé římky.

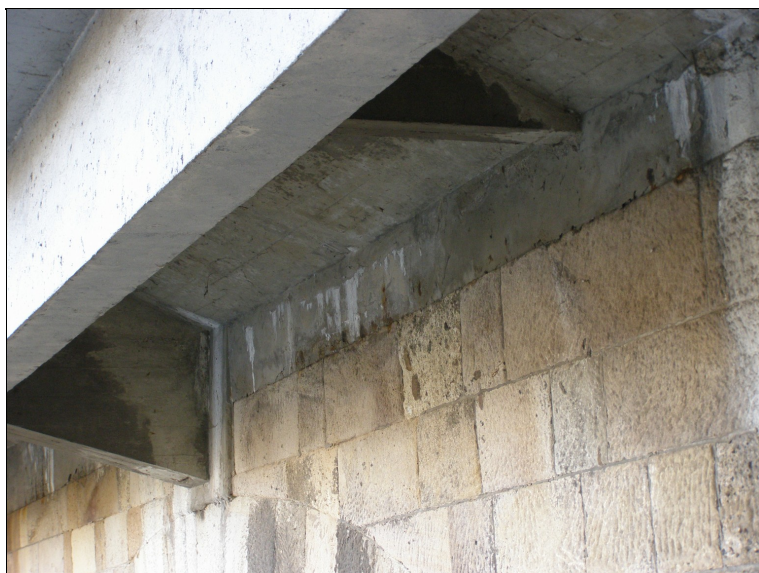
[2.1]	2	Nosná konstrukce mostu (horní stavba)	V patách klenby byly zjištěny průsaky. Lokálně jsou výluhy v okolí přechodu mezi klenbou a rozšířením. Na spodním líc rozšíření se lokálně se odlupuje se ochranný nátěr, beton je povrchově degradován, obnažená výztuž koroduje.
-------	---	---------------------------------------	--

Průsaky s výluhy mezi rozšířením a klenbou.

| [6] | 1.2.4 křídlo | Výhledově provést obnovu, popř. doplnění izolačního systému konstrukce. |
