# **Most 605-027**

Most přes náhon v Berouně

## **HLAVNÍ PROHLÍDKA**

**Objekt: Most ev.č. 605-027 (Most přes náhon v Berouně)**

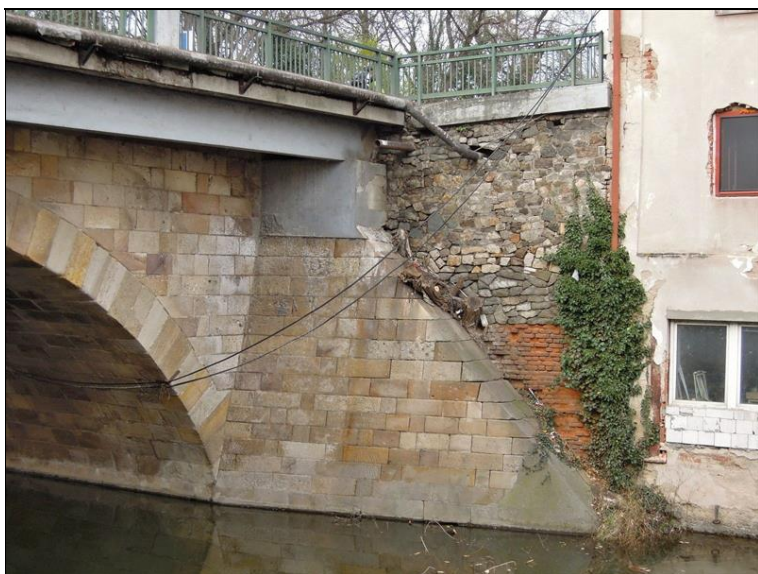
| [1.1] | 1.2 | Mostní podpěry křídla a čelní zdi | <p>Pravé křídlo OP1 porušené šikmou trhlinou, zdivo nad trhlinou povysunuté - opravováno. Patně související trhlina také v podpěrné stěně rozšíření.</p> <p>Navazující vysoká nábrežní zeď na OP1 na LS má lokálně rozvolněné zdivo (v místě průchodu chrániček), plošně má zdivo narušené spárování, cihelná část trpí zvětváváním cihel.</p> <p>Poruchy zdi pod schodištěm na LS OP2 - průsaky, degradace omítky i betonu. Narušené zdivo nábrežní zdi pod zdi pod schodištěm (zakořeněná velká bříza, rozvolněné zdivo, chybějící kameny).</p> |

OP1, LS - narušené zdivo - kamenné i cihelné

[4] 1.2 Mostní podpěry křídla a čelní zdi Opravit nábrežní zeď na LS OP1 - doplnit, přespárovat.

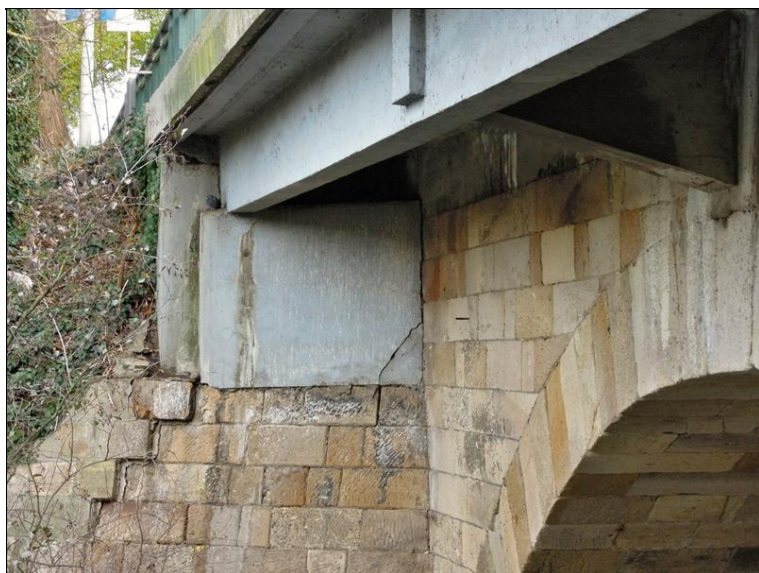
lokální porucha úložné stěny rozšíření - OP1, PS

[1] 1.2 Mostní podpěry křídla a čelní zdi Sledovat vysunuté křídlo na pravé straně OP1, při zjištění nárůstu deformace je nutné provést statické zajištění, resp. opravu.

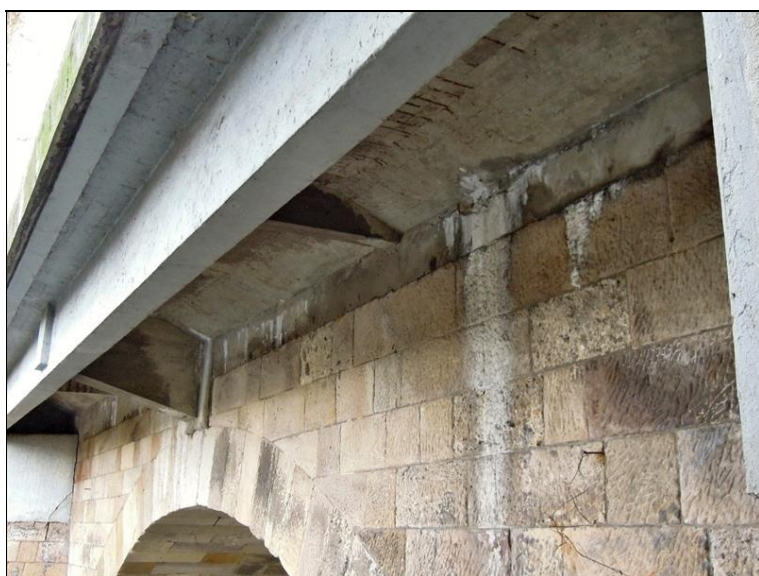
| [2.1] | 2.1 | Nosná konstrukce | <p>V patách klenby byly zjištěny průsaky. Lokálně jsou výluhy v okolí přechodu mezi klenbou a rozšířením - výrazné na pravé straně. Na spodním líci rozšíření se lokálně odlupuje se ochranný nátěr, beton je povrchově degradován, obnažená výztuž koroduje.</p> |

průsaky, koroze výztuže na spodním líci mostovky rozšíření

[5] 2.1 Nosná konstrukce Kompletní výměna mostního svršku, velká oprava křídel a nábrežních zdí (přezdění, statické zajištění), oprava spodní stavby a nosné konstrukce.

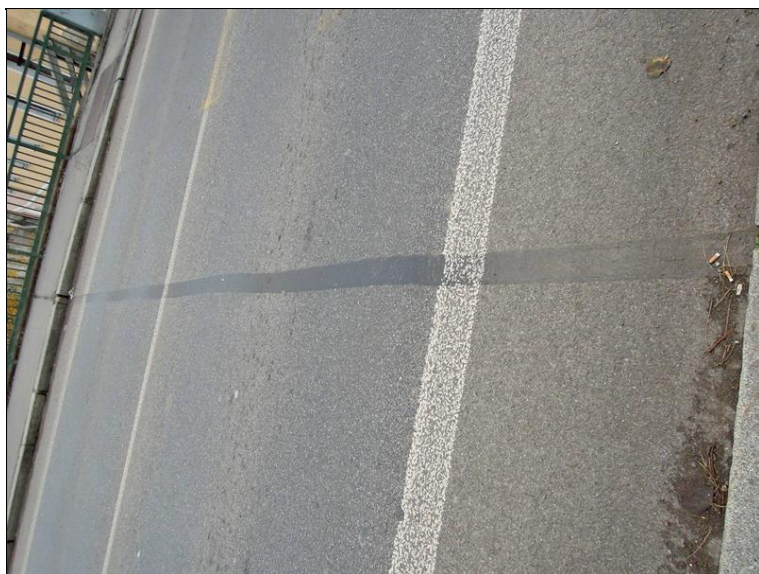
MZ ve vozovce - OP2

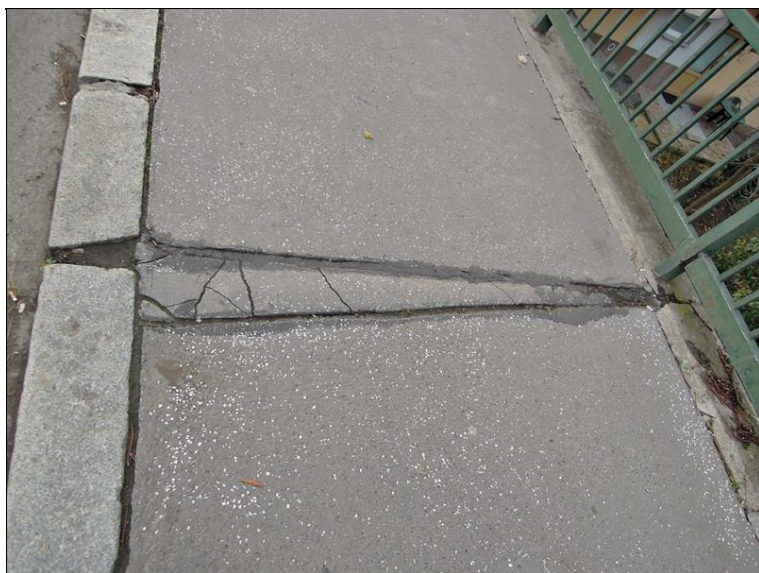
| [3.1] | 3.2 | Chodníky | Chybějící zálivka v dilatačních sparách chodníku. Lokální trhliny v živичném krytu, na levém předmostí OP2 je kryt porušený sítěmi trhlín. Sparami v chodníku zatéká na opěry a čela konstrukce rozšíření. |

porucha v chodníku v místě dilatační spáry - PS,  
OP2

[2] 3.2 Chodníky Čistit mostní svršek, opravovat a těsnit poruchy a spáry.

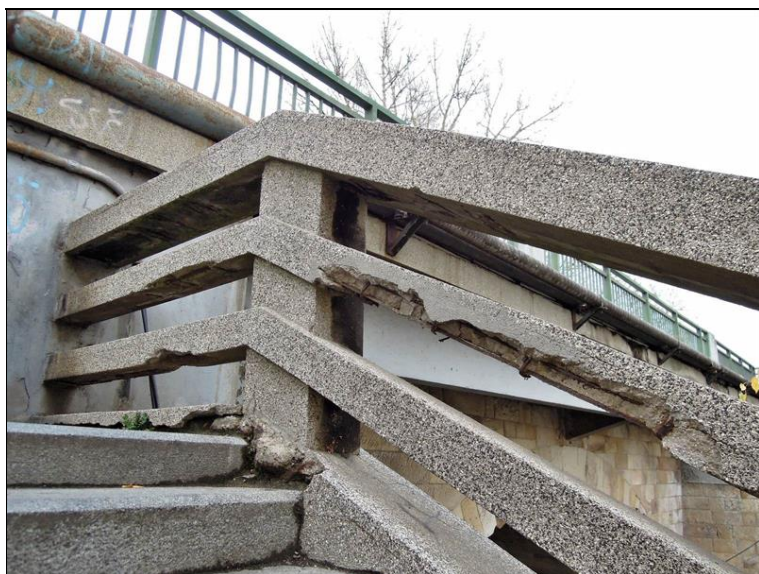
hloubkově degradované železobetonové zábradlí  
- OP2, LS
