Most přes Berounku v Berouně

HLAVNÍ PROHLÍDKA

Objekt: Most ev.č. 605-026 (Most přes Berounku v Berouně)

Datum provedení prohlídky: 16.10.2005

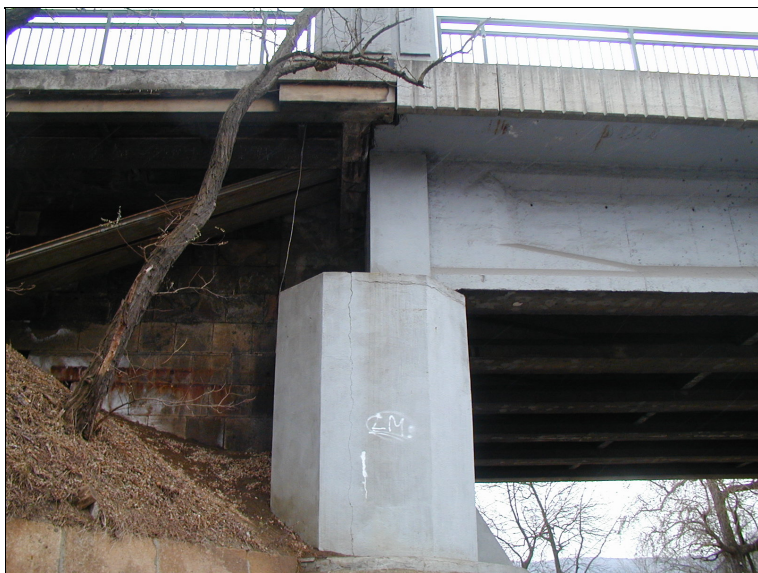
[1.1]	1.2	Mostní podpěry křídla a čelní zdi	Na železobetonovém rozšíření opěry 1 jsou trhliny v místě pracovních spar.
[1.2]	1.2	Mostní podpěry křídla a čelní zdi	Na líci pilíře 3 jsou stopy po ohni, který byl rozdělán u pilíře. Povrch obkladního zdiva je poškozen plamenem.
[1.3]	1.2	Mostní podpěry křídla a čelní zdi	Spodní stavba je víceméně u všech podpor trvale poškozována průsaky dilatačními sparami. Povrch betonu úložných rpahů je degradován, dochází i k degradaci obkladního zdiva na bocích pilířů.

Pohled na pravou stranu opěry 1. Trhliny v místě pracovních spár.

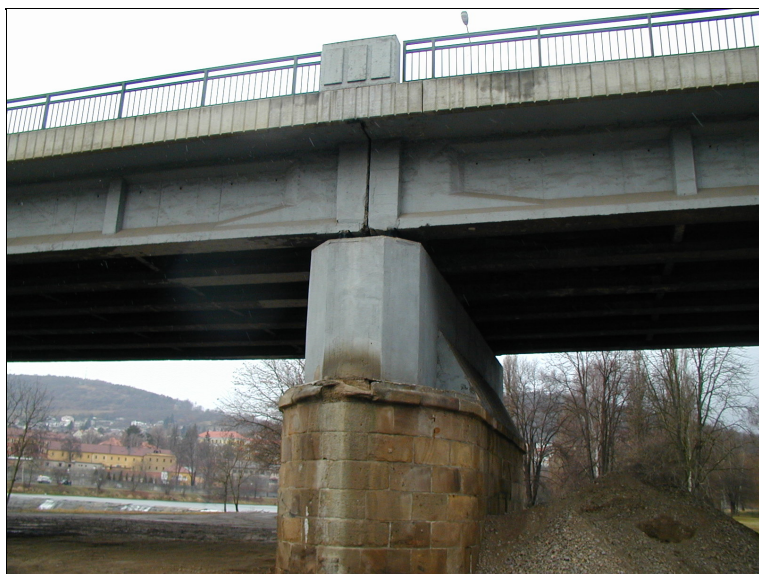
Pohled na levý bok pilíře 2.

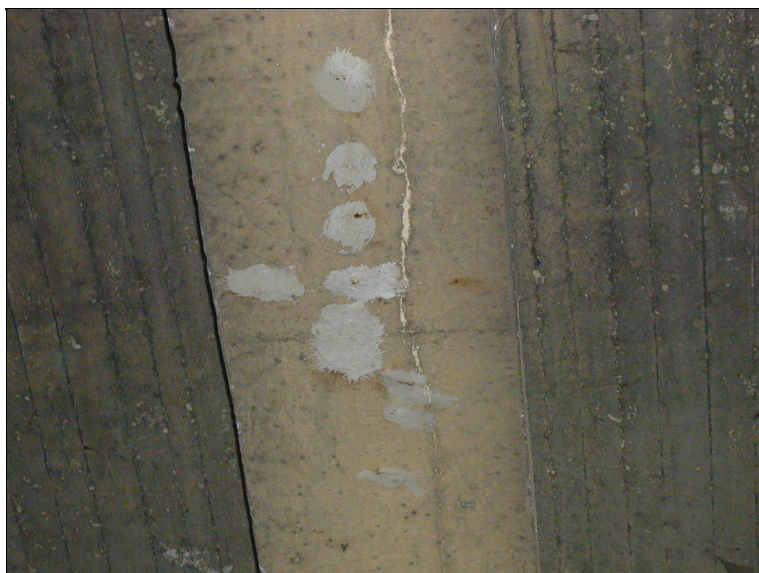
[2.1]	2	Nosná konstrukce mostu (horní stavba)	Na mnoha místech spodního líce desky mostovky jsou plochy s obnaženou korodující výztuží.
[2.2]	2	Nosná konstrukce mostu (horní stavba)	Na spodním líci i bocích nosníků je patrné množství podélných trhlin, které kopírují trajektorii předpínacích kabelů. U některých trhlin jsou patrné zaschlé výluhy pojiva či krápníky, které mohou signalizovat poruchy předpínací výztuže.
[2.3]	2	Nosná konstrukce mostu (horní stavba)	Netěsnými dilatačními závěry zatéká na čela nosné konstrukce v jednotlivých polích. Tyto průsaky mohou mít negativní vliv na kotevní oblasti předpínacích kabelů.
[2.4]	2.2	Ložiska, klouby	Díky průsakům dilatačními sparami dochází ke korozi ložisek.
[2.5]	2.3	Mostní závěry	Mostní závěry jsou nefunkční. Na horním líci jsou výrazně deformované. V krytu jsou otevřené trhliny, sparami prosakuje značné množství vody.

Podélná trhlina na sp. líci nosníku s výluhy pojiva.

- [6] 2 Nosná konstrukce mostu (horní stavba) Připravit druhou fázi opravy mostu, v rámci které bude nezbytné zajistit následující práce: výměnu stávajících dilatačních závěrů, sanaci nosné konstrukce a spodní stavby, reinjetáž předpínacích kabelů nosníků, odstranění koroze z ložisek a jejich ošetření provozní směsí, atd..

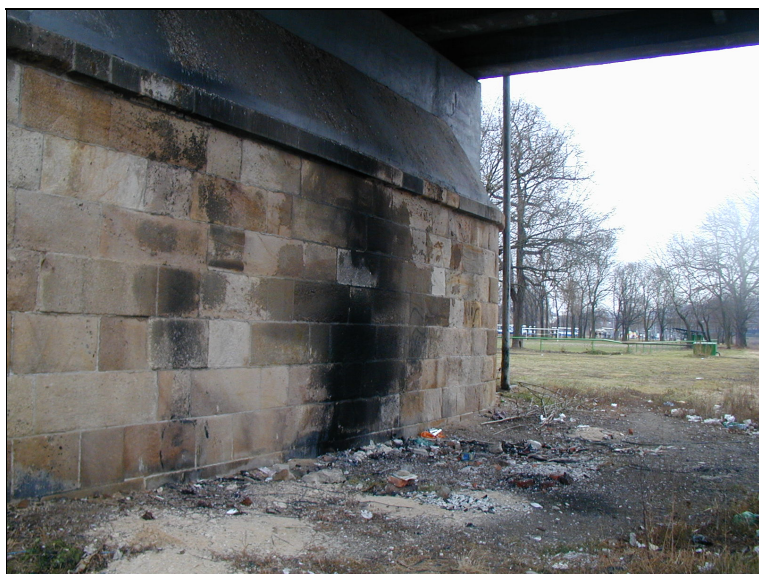
Ohořelý líc dřívku pilíře 3.

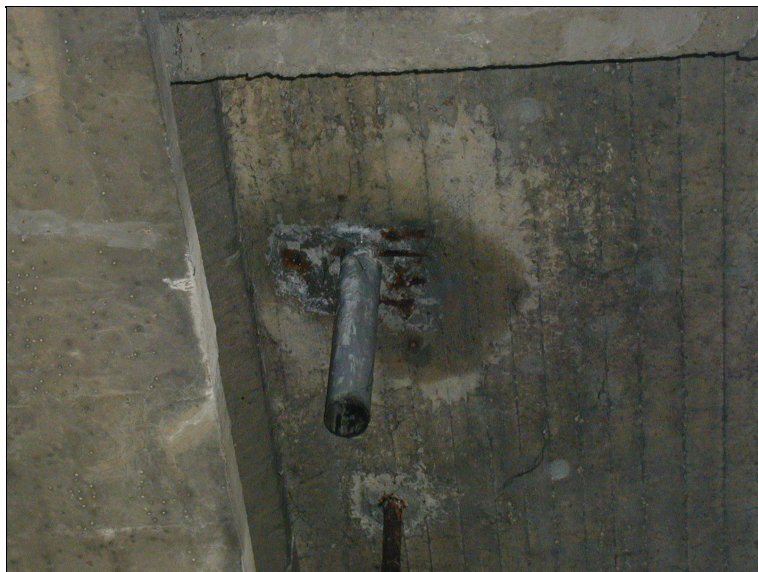
Obnažená korodující výztuž v okolí trubky odvodnění izolace na sp. líci desky mostovky.

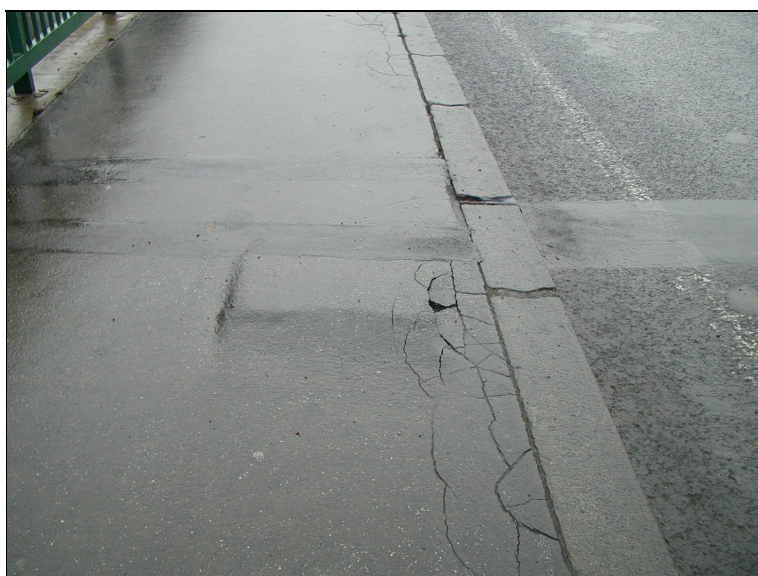
- [3.2] 3.2 Chodníky V krytu chodníků jsou nepravidelné trhliny, nejvíce podél obrub a poklopů šachet k inženýrským sítím.
- Jedna obruba pravého chodníku je dobetonována nekvalitním betonem, který se rozpadá.
- [3.3] 3.3.1 římsa V místech kotvení zábradlí do říms lokálně dochází k odlupování betonu kapes pro osazení sloupků. Lokálně jsou další poruchy (odlupování krycí vrstvy, trhliny, atd.) patrný mimo polohu sloupků.

Odlamování krytu chodníku podél obruby, resp. v okolí poklopu šachty inženýrských sítí.

- [1] 3.2 Chodníky Pravidelně opravovat kryt chodníků v místech výrazných poruch.
- [2] 3.3.1 římsa Pravidelně sanovat římsy v místech poruch, zejména v oblasti kotvení sloupků zábradlí.

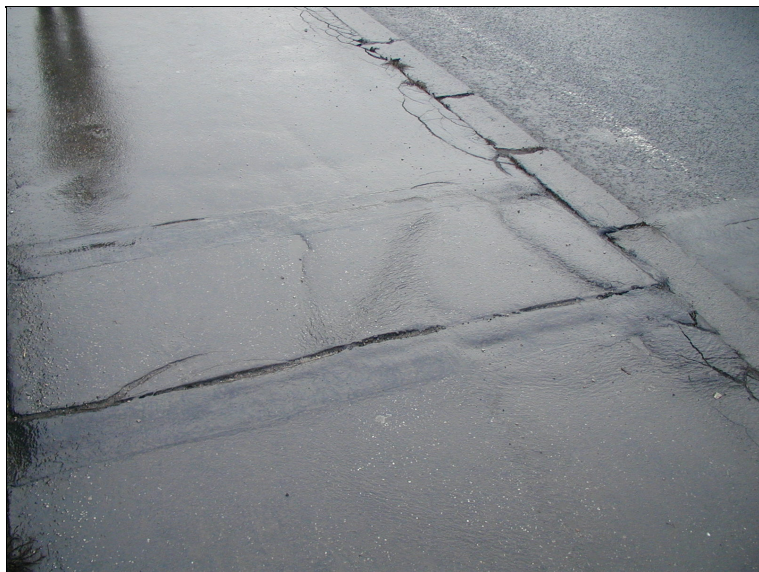
Otevřené pracovní spáry podél dilatačního závěru v chodníku.

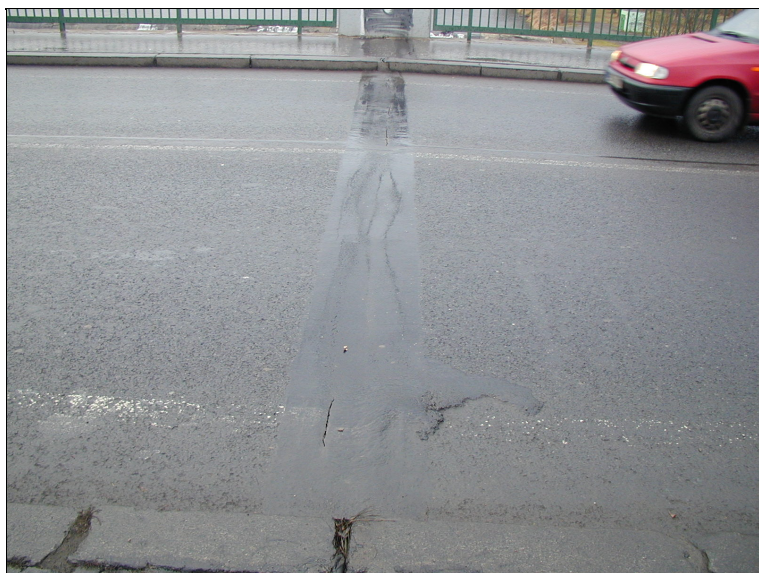
Deformace a trhliny v dilatačním závěru ve vozovce.

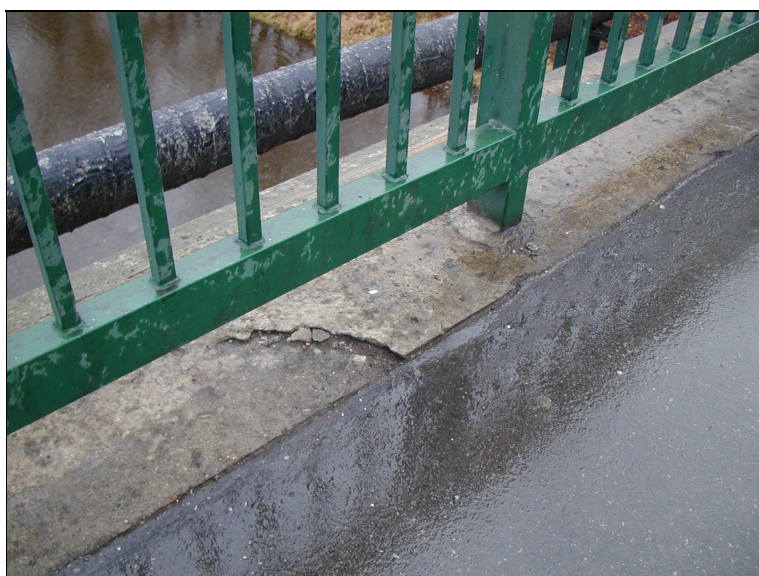
Odlupující se krycí vrstva na horním líci římsy.
