Most 605-026

Most přes Berounku v Berouně

HLAVNÍ PROHLÍDKA

Datum provedení prohlídky: 12.12.2023

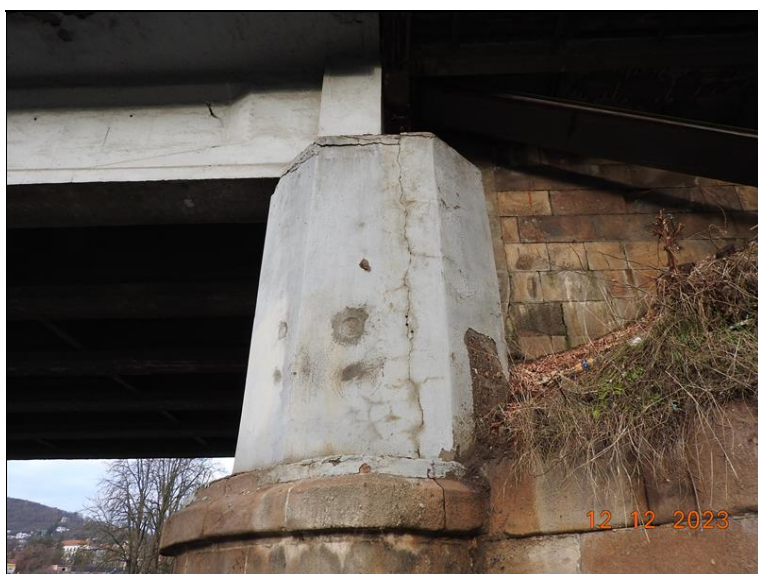
005_OP1, vlevo - detail. Svislá trhлина v celé výšce bet. konstrukce.jpg

U opěr dochází k degradaci betonu a lokální korozi výztuže, převážně vlivem zatékání. V horní části podpěr dochází k rozpadu úložného prahu v celé šíři (podélná trhлина). Spodní část podpěr tvoří pískovcové kvádry, kde dochází k degradaci spárování.

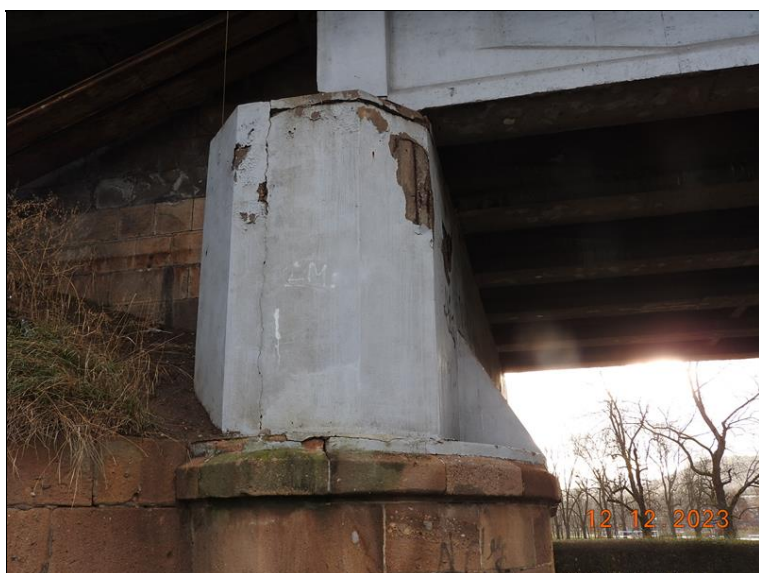
007_OP1, zprava - detail. Svislá trhлина v celé výšce bet. konstrukce, separace krycí vrstvy a koroze výztuže.jpg

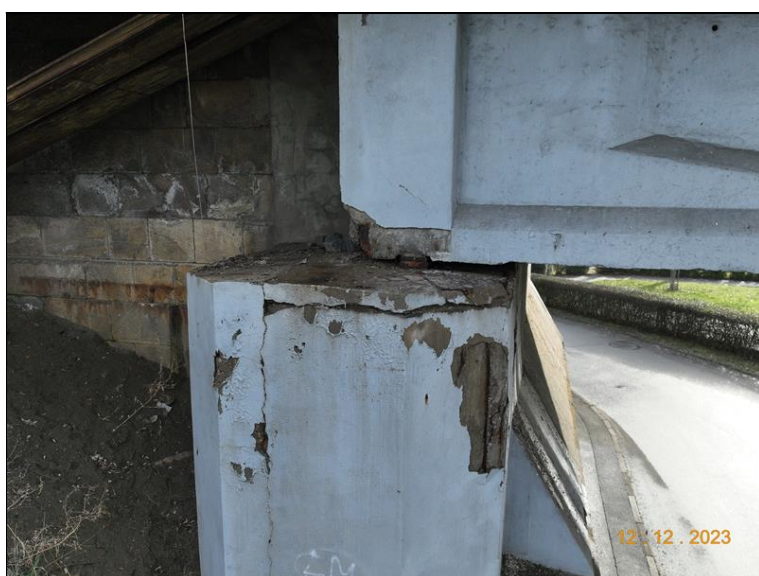
008_Úložný práh OP1 zprava. Rozpad úložného prahu v horní části.jpg

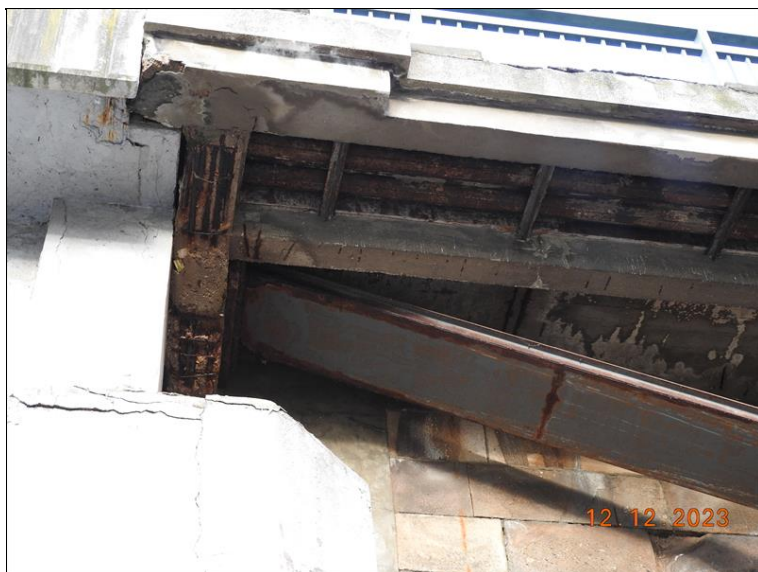
009_Konzola ZZ u OP1 zleva. Rozsáhlá korozí výztuže a stopy po zatekání.jpg

Chráničky umístěné pod konzolou křídla korodují.

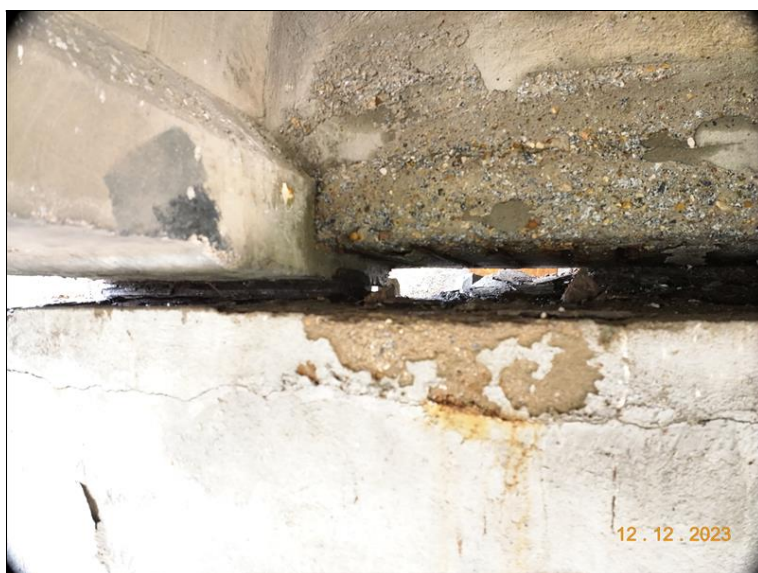
010_OP1 ložisko č. 6. Rozsáhla korozí.jpg

Ložiska vlivem zatékání do konstrukce jsou na hraně životnosti. Kombinace vlhka a působení trusu urychluje korozní procesy.

Vahadla na OP1, P3, P5 a OP7 skoro nepřístupná (zanesená)

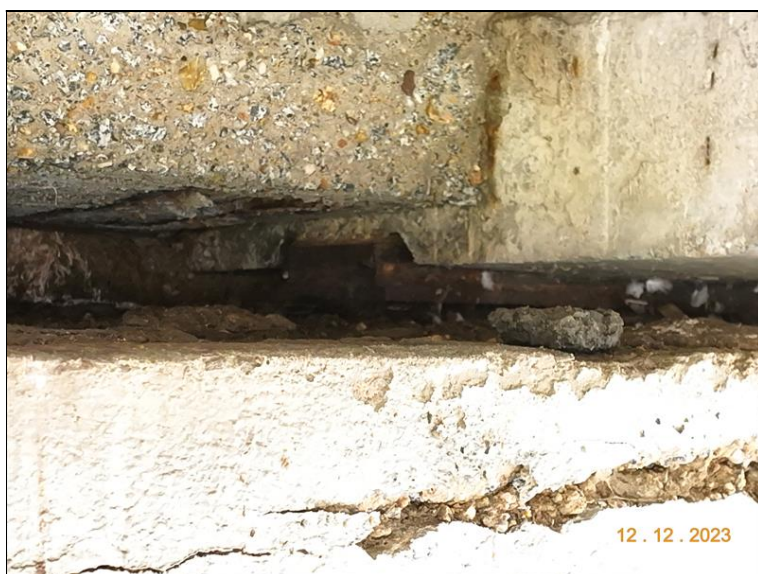
011_OP1 ložisko č. 5. Rozsáhla korozí.jpg

Ložiska vlivem zatékání do konstrukce jsou na hraně životnosti. Kombinace vlhka a působení trusu urychluje korozní procesy.

Vahadla na OP1, P3, P5 a OP7 skoro nepřístupná (zanesená)

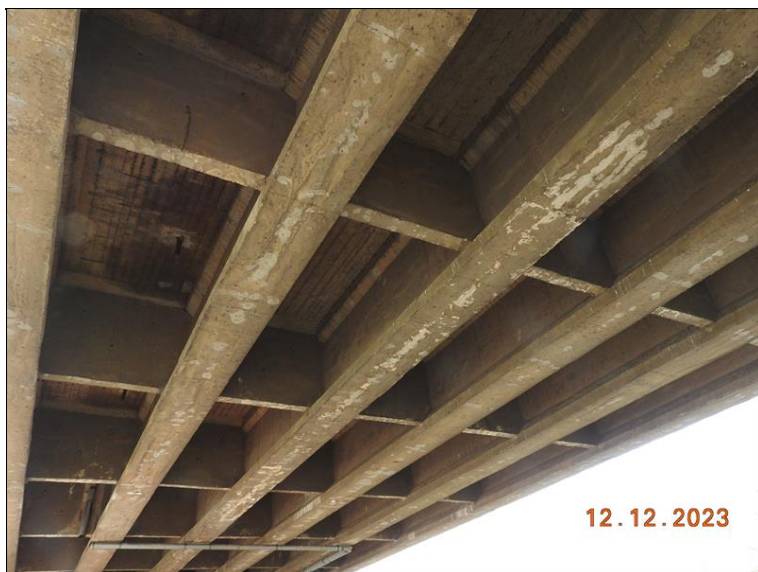
012_Pole č. 1, podhled nosné konstrukce.
Degradace betonu, stopy po zatékání a koroze
výztuže.jpg

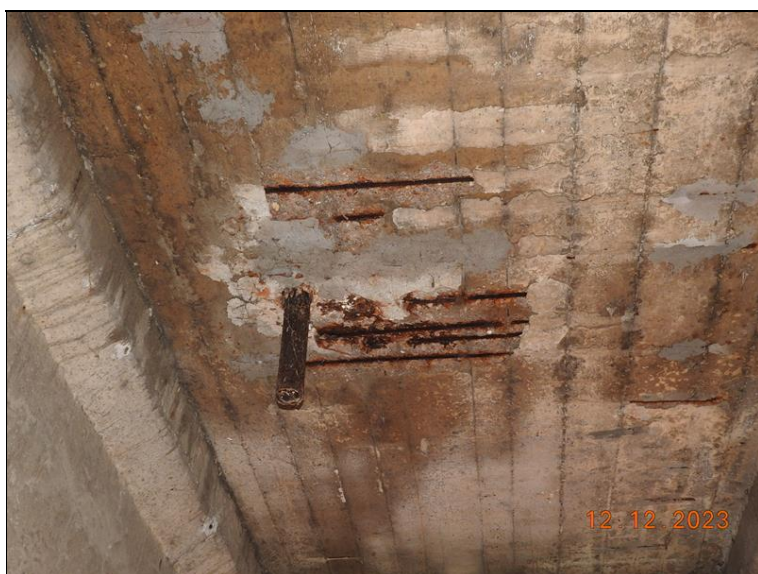
014_Pole č. 1 podhled nosné konstrukce - detail.
Stopy po zatékání v místě odvodnění, koroze
výztuže.jpg

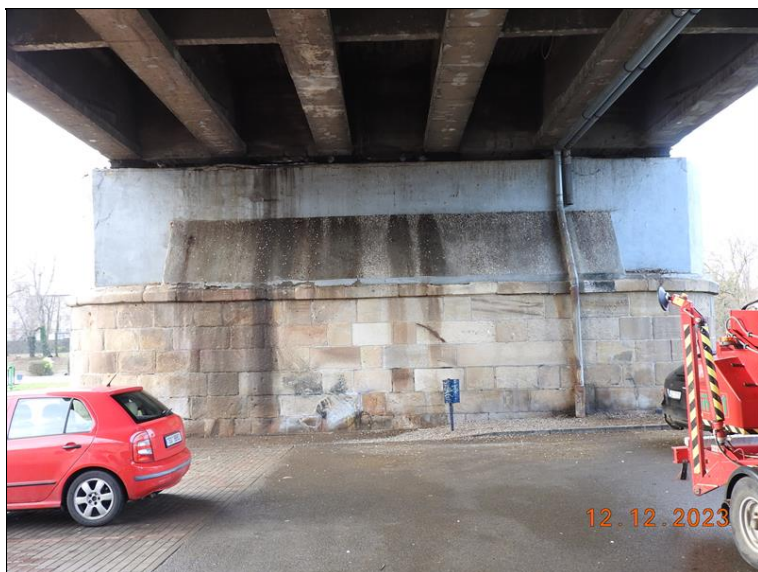
015_P2 po směru staničení. Degradace krycí vrstvy, koroze výztuže, stopy po zatékání a vodorovná trhлина v horní části úložného prahu.jpg

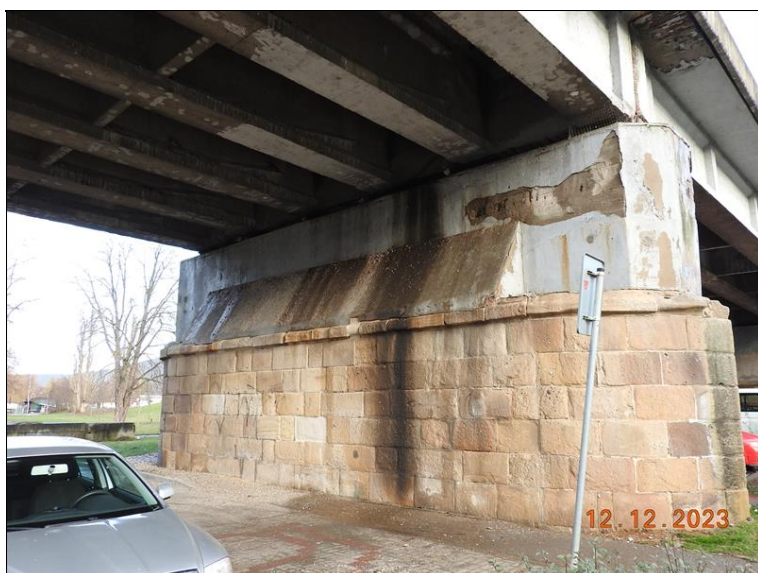
016_P2 proti směru staničení. Degradace krycí vrstvy, koroze výztuže, stopy po zatékání a vodorovná trhлина v horní části úložného prahu.jpg

Do pilířů z MZ pravidelně zatéká, díky tomu dochází k degradaci betonu a separaci krycí vrstvy.

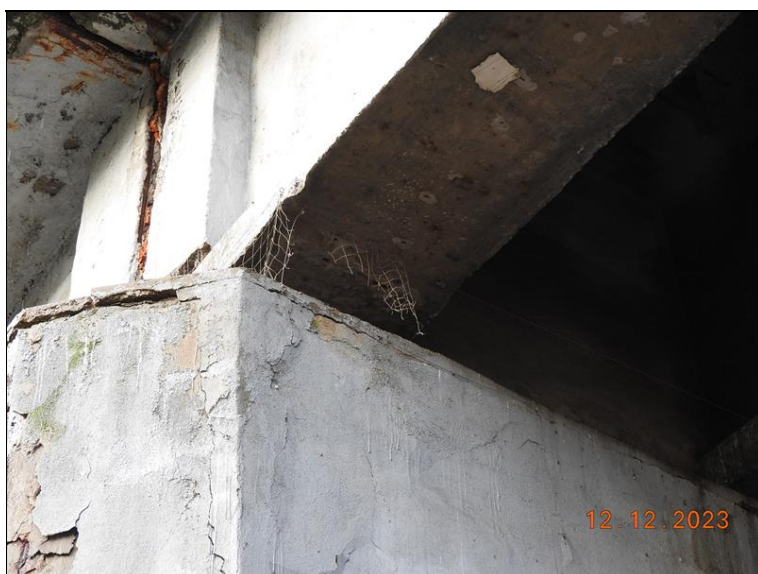
017_P2 - detail. Chybí ochranná síť proti ptactvu - typická závada.jpg

Na všech pilířích došlo k poškození ochranných sítí proti ptactvu. Holuby tvoří hnízda v místě ložisek a pomáhají tvořit korozní prostředí.

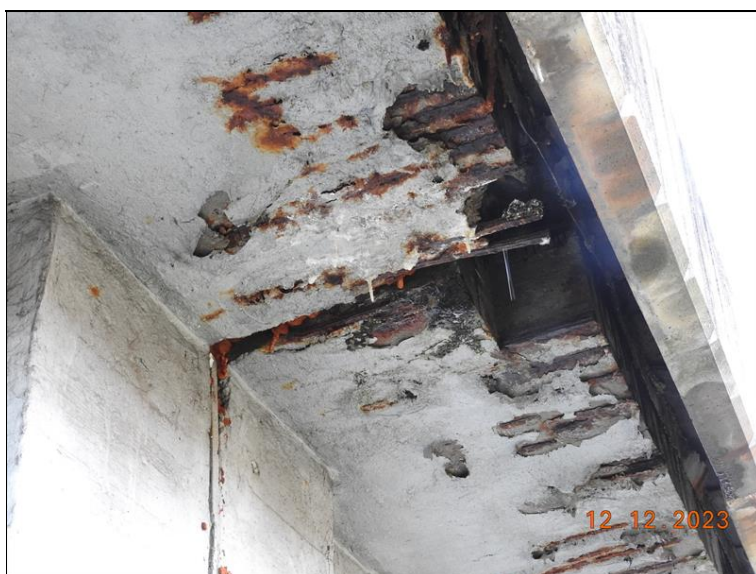
020_P2 dilatace, vpravo. Degradace betonu, koroze výztuže a stopy po zatékání.jpg

Podhled nosné konstrukce celkově degraduje, lokálně zaznamenány stopy po zatékání, kde dochází i k rozsáhlé korozi výztuže. Dále pak dochází k rozsáhlé korozi výztuže v okolí vstupních poklopů. Na celé ploše NK lokálně odpadá krytí.

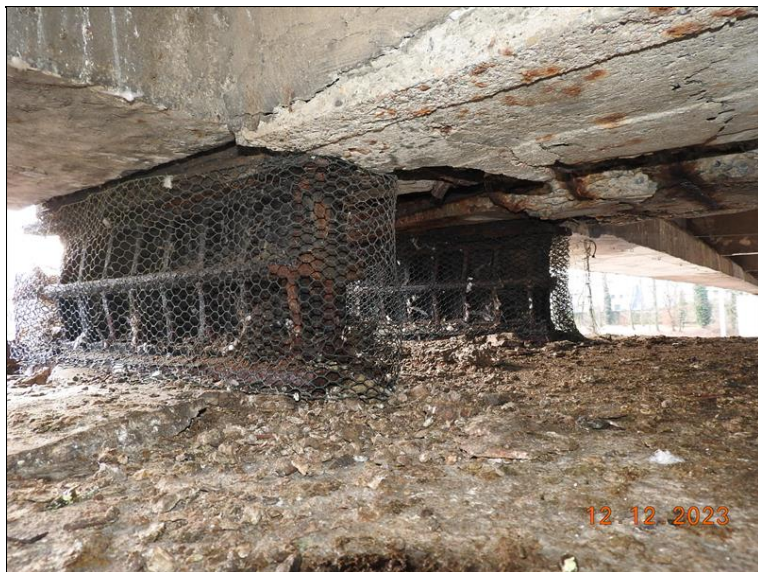
021_P2 ložisko č 1. Rozsáhlá korozie.jpg

Ložiska vlivem zatékání do konstrukce jsou na hraně životnosti. Kombinace vlhka a působení trusu urychluje korozní procesy.

Vahadla na OP1, P3, P5 a OP7 skoro nepřístupná (zanesená)

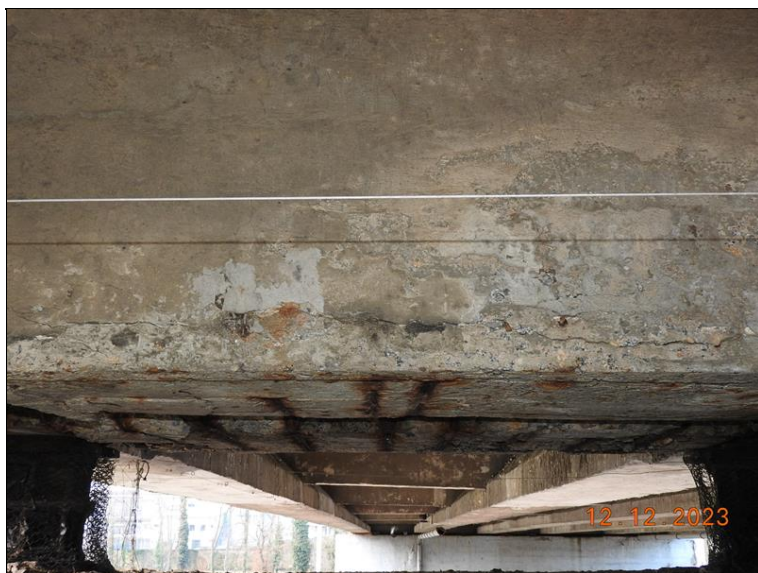
022_NK nad P2. Podélná trhlina ve spodní části, korozí výztuže a separace krycí vrstvy.jpg

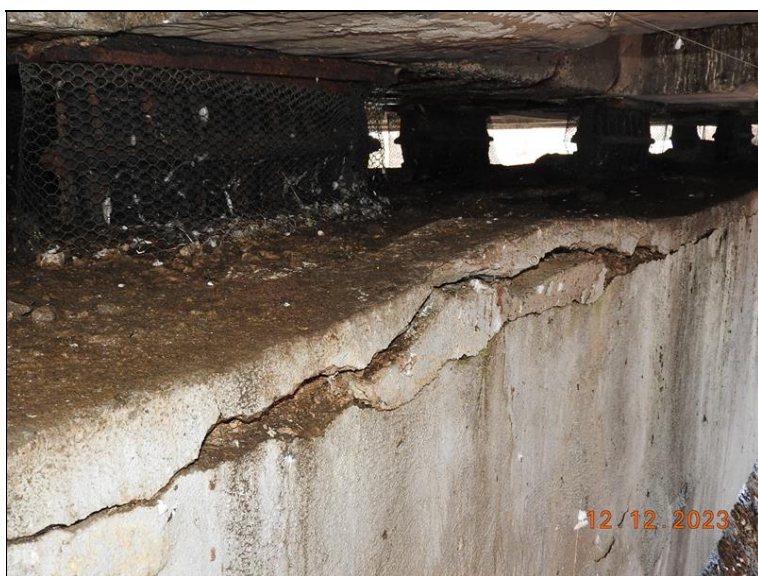
023_P2 úložný práh - detail. Zanesení trusem, podélná trhlina ve spodní části.jpg

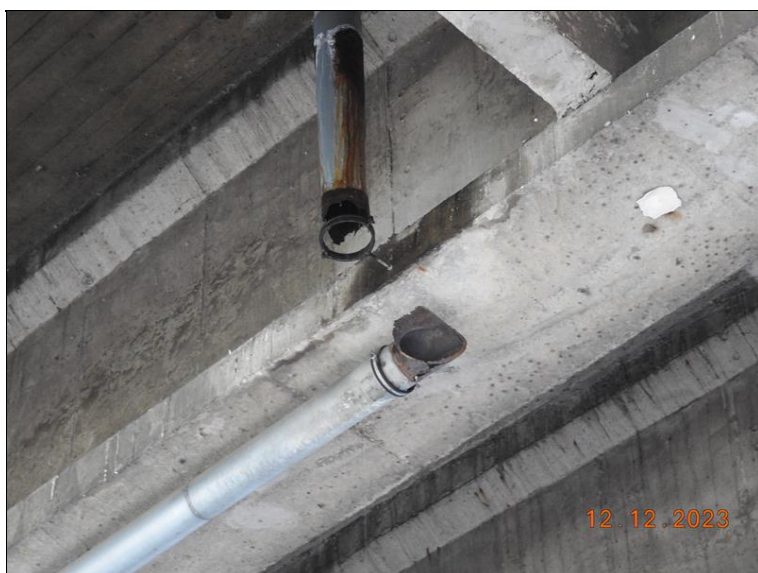
028_Pole č. 2, odvodnění. Chybějící díl - opakovaný jev.jpg

Odvodňovače v poli č. 1 a 2 jsou nefunkční - prorezly plech

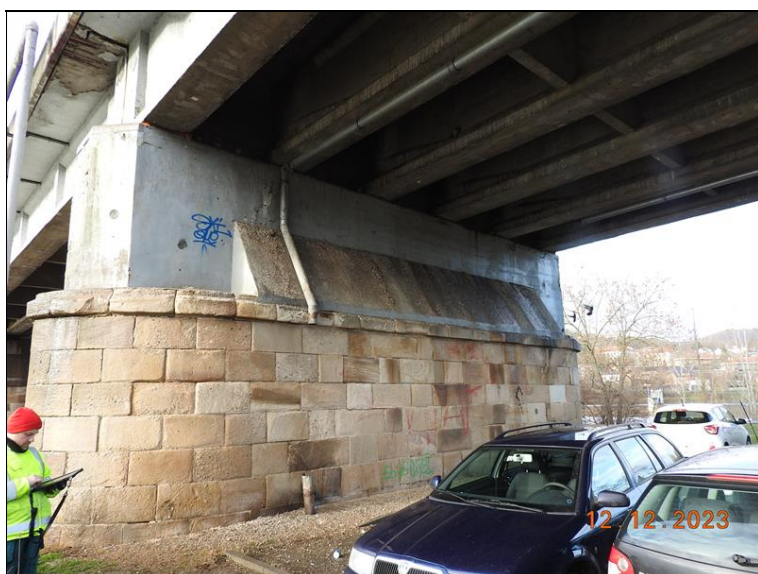
029_P3 po směru staničení. Degradace krycí vrstvy, koroze výztuže, vodorovná trhlina v horní části úložného prahu a zanesení trusem.jpg

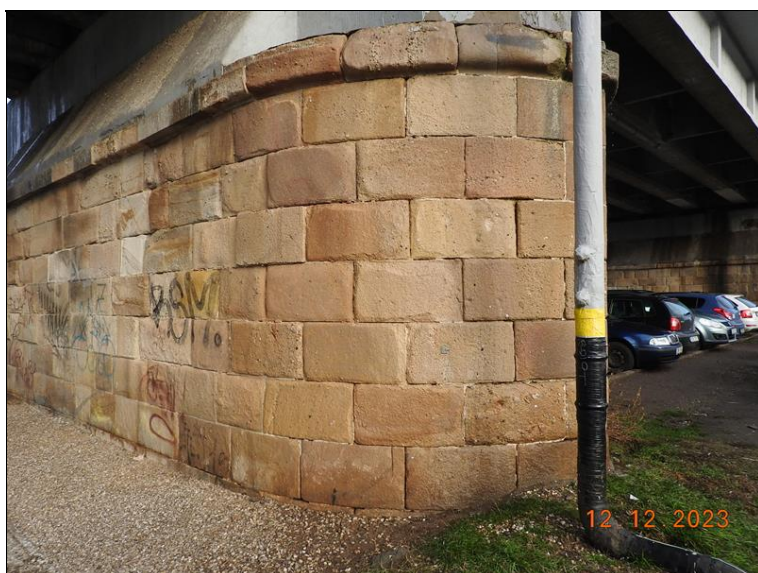
031_P3 spodní část degradace spárování - opakovaný jev u všech pilířů.jpg

Do pilířů z MZ pravidelně zatéká, díky tomu dochází k degradaci betonu a separaci krycí vrstvy.

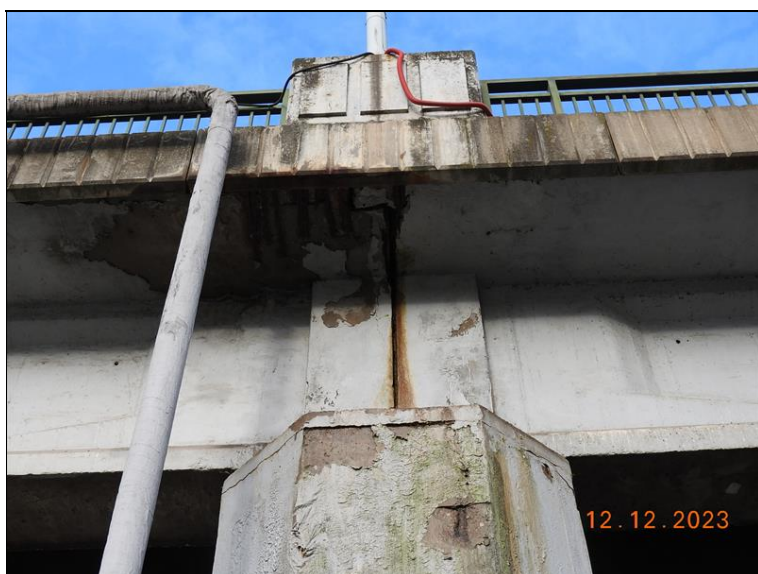
032_P3 dilatace, zleva. Koroze výztuže, stopy po zatékání a separaci krycí vrstvy.jpg

Vlivem zatékání skrz mostní závěry dochází k rozsáhlé korozi v místě dilatací nad pilíři, kde dochází i ke korozi kotev předpětí a předpínacích kabelů.

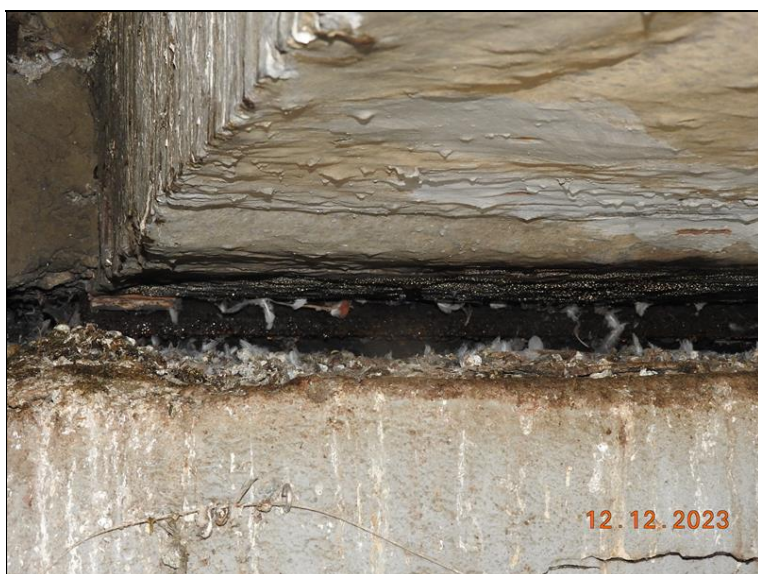
035_P3 ložisko č. 5 . Rozsáhlá koroze, zanesení trusem.jpg

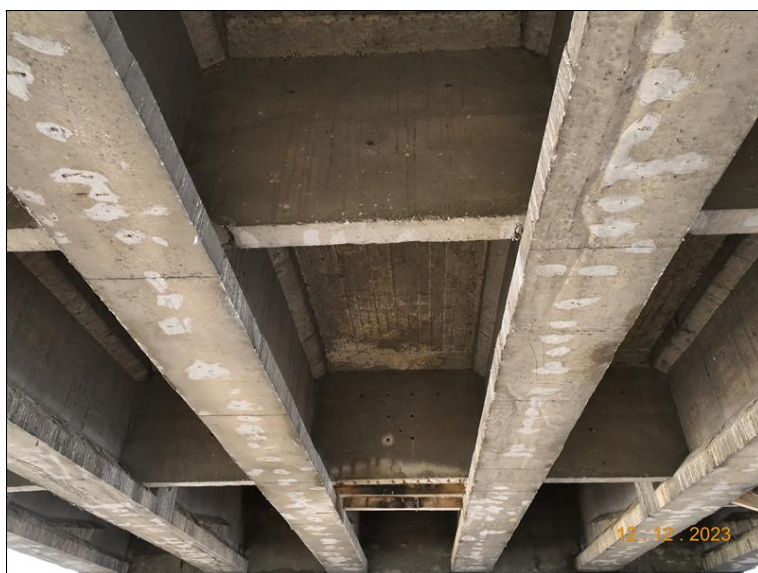
037_Pole č. 3 podhled NK mezi N3 a N4.
Degradace betonu a koroze sanované
výztuže.jpg

Podhled nosné konstrukce celkově degraduje, lokálně zaznamenány stopy po zatékání, kde dochází i k rozsáhlé korozi výztuže. Dále pak dochází k rozsáhlé korozi výztuže v okolí vstupních poklopů. Na celé ploše NK lokálně odpadá krytí.

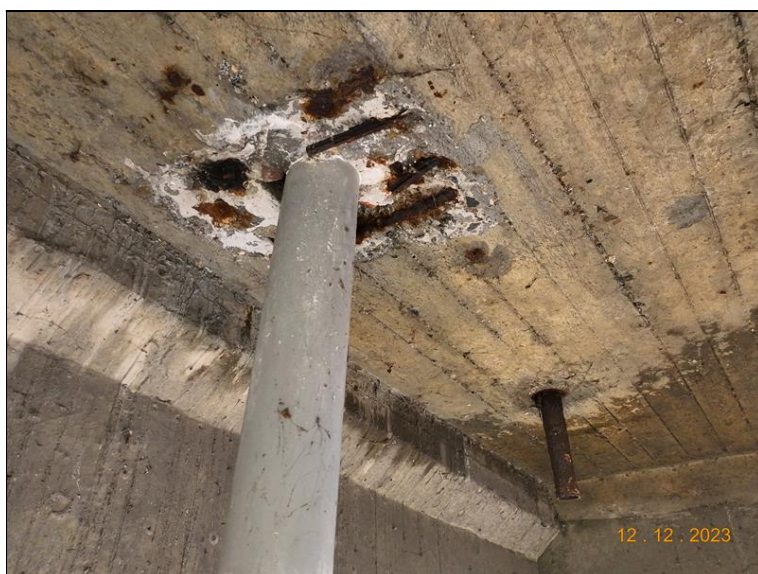
038_Pole č. 3, odvodnění. Stopy po zatékání a
koroze výztuže.jpg

Podhled nosné konstrukce celkově degraduje, lokálně zaznamenány stopy po zatékání, kde dochází i k rozsáhlé korozi výztuže. Dále pak dochází k rozsáhlé korozi výztuže v okolí vstupních poklopů. Na celé ploše NK lokálně odpadá krytí.

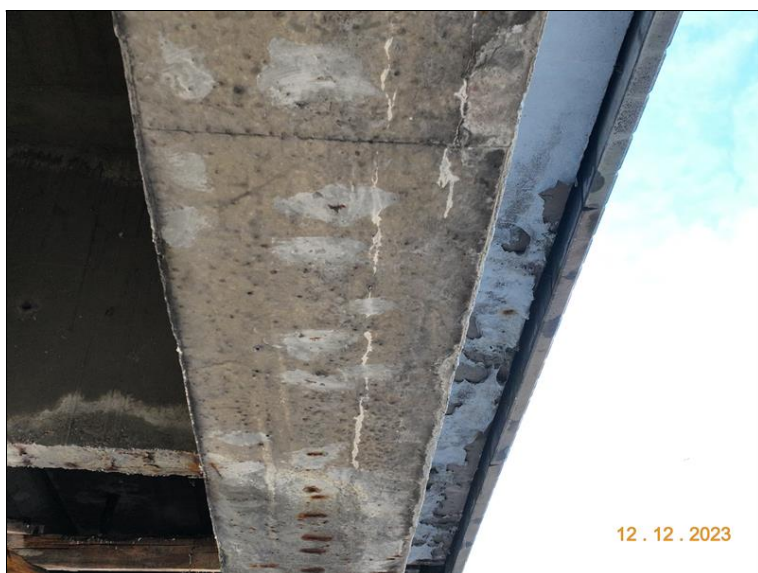
040_Pole č.3 podhled NK, N6. Výskyt podélných trhlin s výluhy v dolní pásnici nosníku.jpg

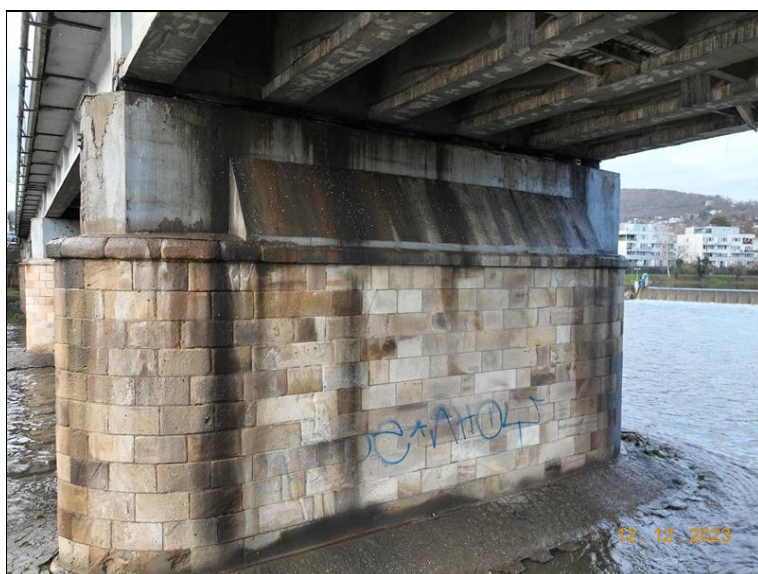
041_P4 po směru staničení. Stopy po zatékání a degradace betonu v horní části úložného prahu.jpg

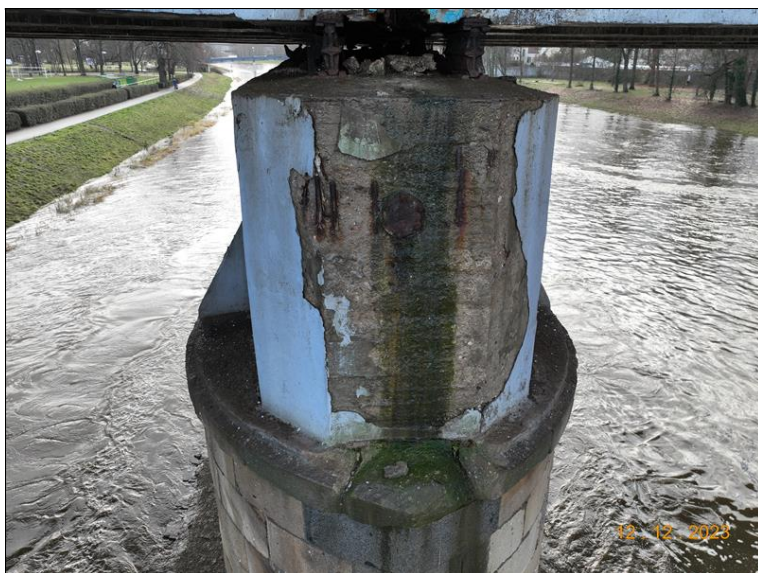
043_P4 zprava. Degradace betonu, koroze výztuže, stopy po zatékání a působení biodegradace.jpg

Do pilířů z MZ pravidelně zatéká, díky tomu dochází k degradaci betonu a separaci krycí vrstvy.

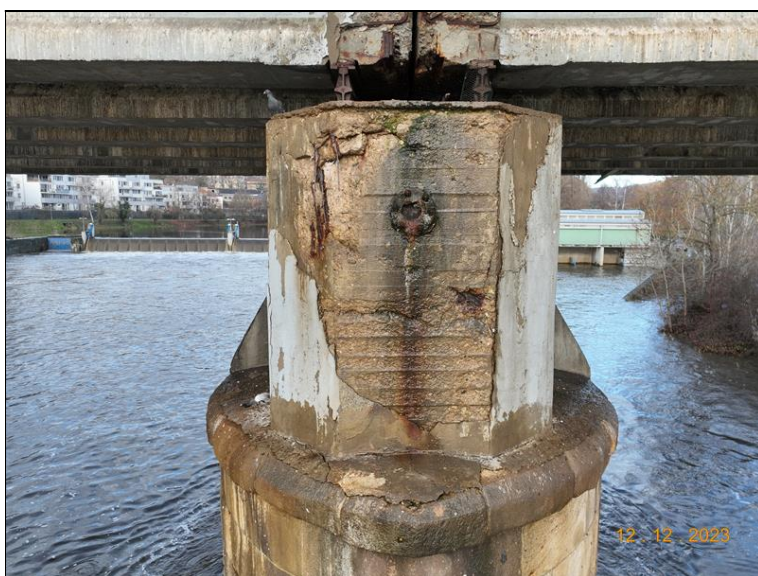
044_P4 zleva. Degradace betonu, koroze výztuže, stopy po zatékání.jpg

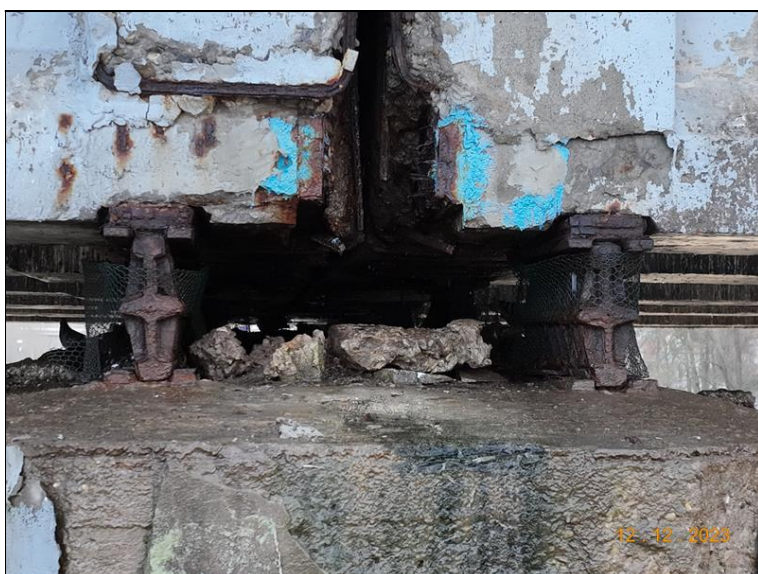
047_P4 ložiska zprava. Rozsáhlá koroze ložisek a kotevní oblasti.jpg

Vlivem zatékání skrz mostní závěry dochází k rozsáhlé korozi v místě dilatací nad pilíři, kde dochází i ke korozi kotev předpětí a předpínacích kabelů.

Ložiska vlivem zatékání do konstrukce jsou na hraně životnosti. Kombinace vlhka a působení trusu urychluje korozní procesy.

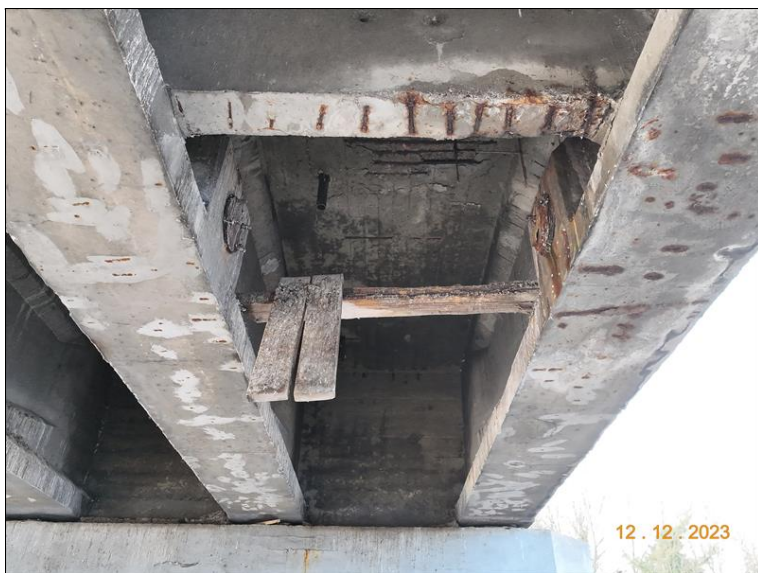
049_Pole č.4 pohled NK mezi N5 a N6. Koroze výztuže, degradace betonu a stopy po zatékání.jpg

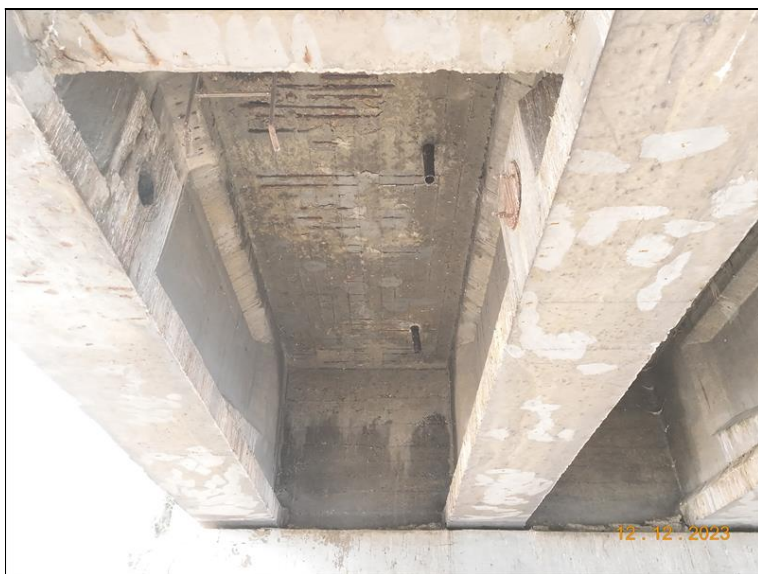
050_Pole č.4 pohled NK mezi N1 a N2. Degradace betonu a koroze výztuže.jpg

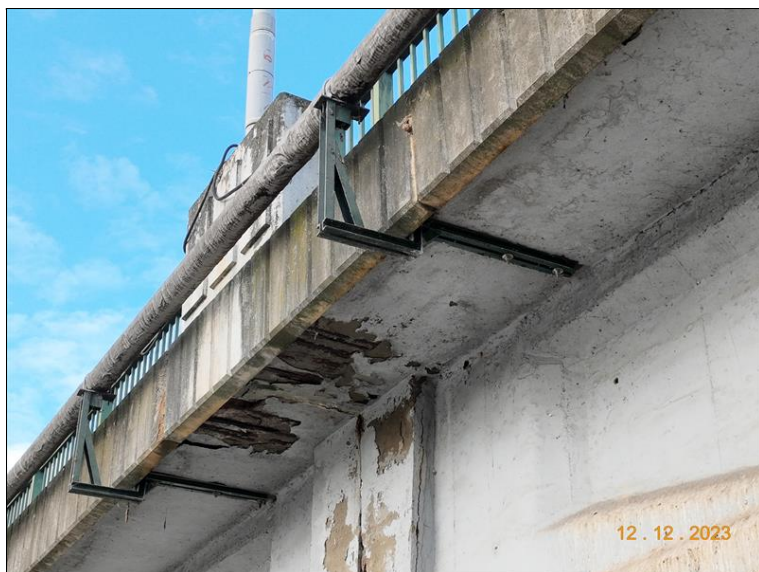
051_Pole č. 4, levá římsa. Degradace betonu a koroze výztuže.jpg

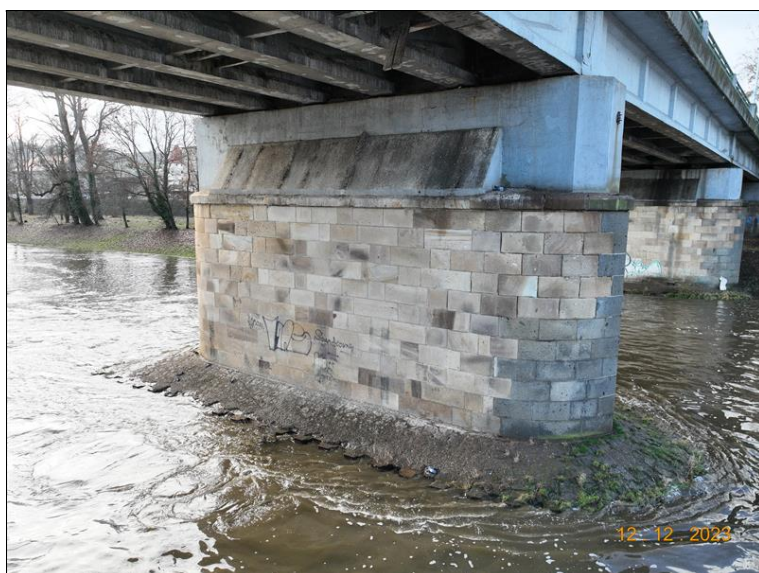
052_P5 po směru staničení. Stopy po zatékání a degradace betonu v horní části úložného prahu.jpg

Do pilířů z MZ pravidelně zatéká, díky tomu dochází k degradaci betonu a separaci krycí vrstvy.

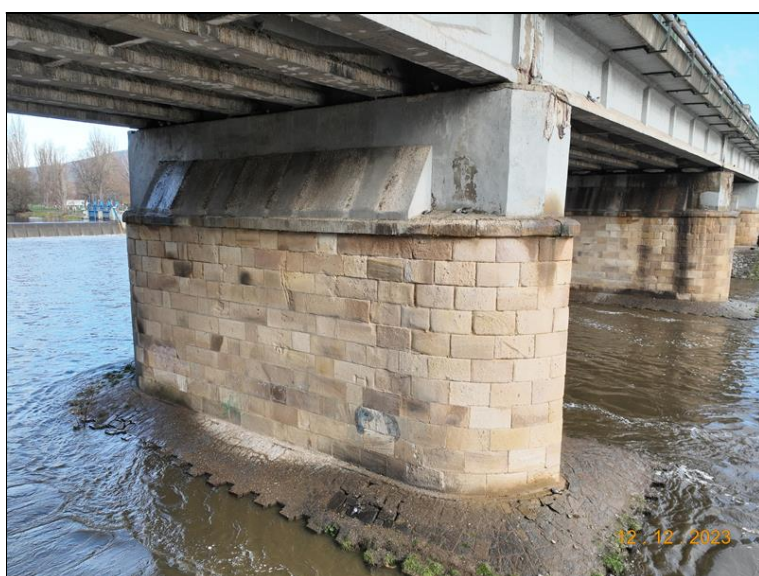
053_P5 proti směru staničení. Stopy po zatékání a degradace betonu v horní části úložného prahu.jpg

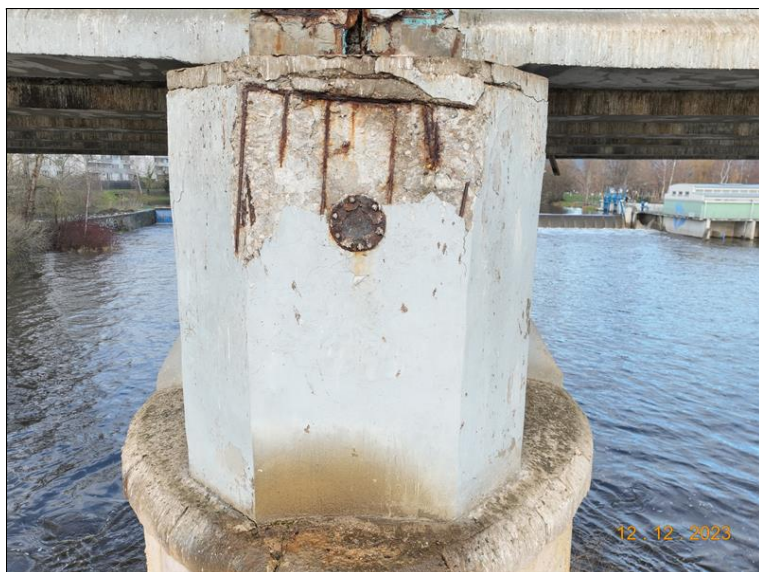
054_P5 zleva. Degradace betonu a koroze výztuže.jpg

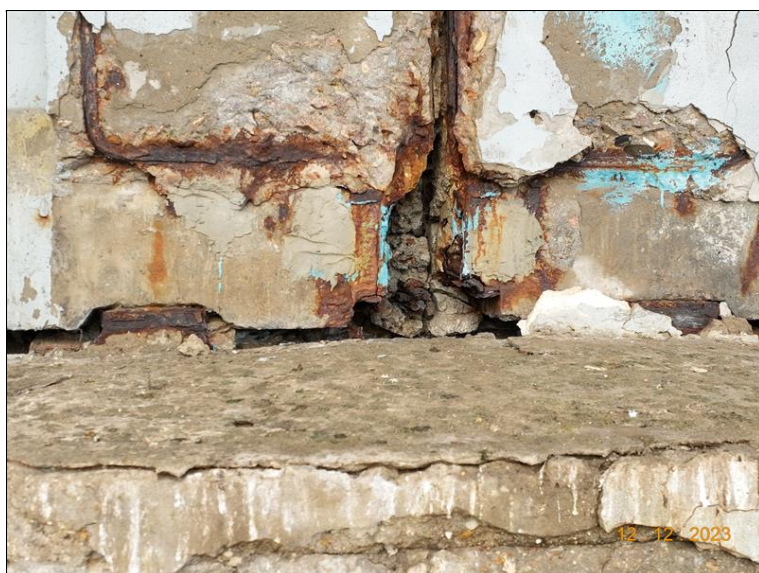
055_P5 dilatace, zleva. Stopy po zatékání a koroze v místě dilatace.jpg

Vlivem zatékání skrz mostní závěry dochází k rozsáhlé korozi v místě dilatací nad pilíři, kde dochází i ke korozi kotev předpětí a předpínacích kabelů.

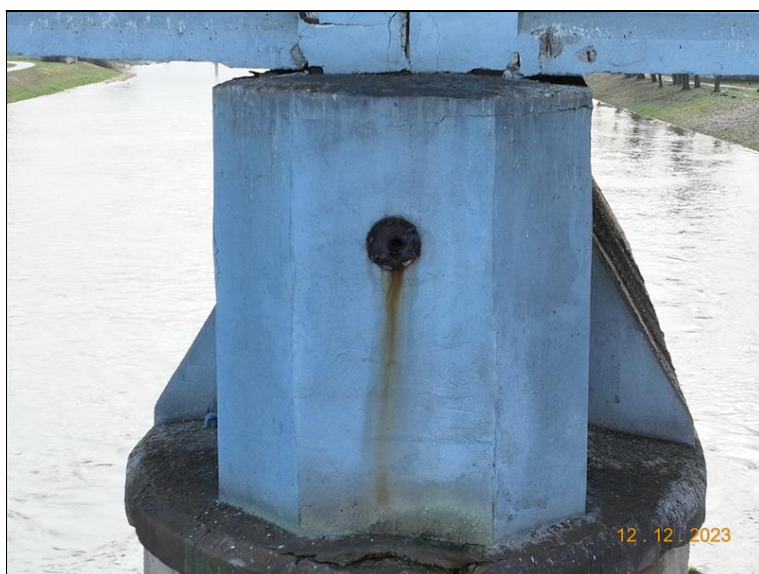
056_P5 zprava. Degradace betonu v horní části pilíře.jpg

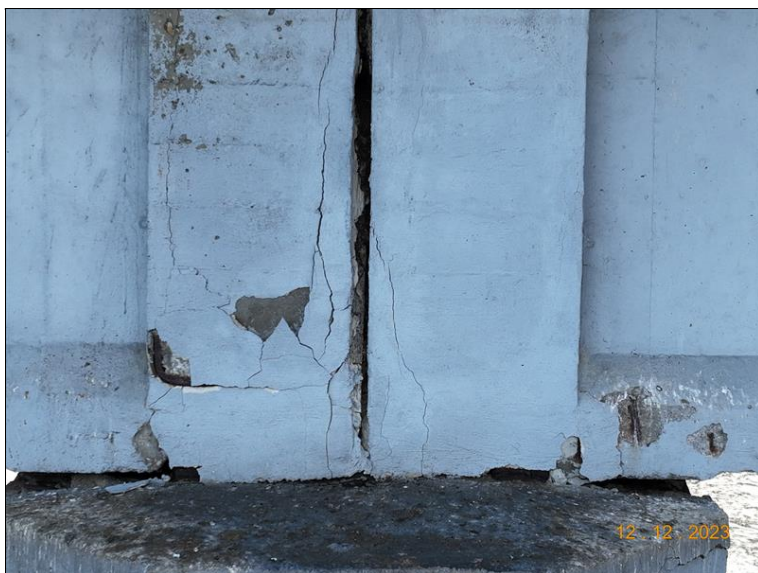
058_P5 dilatace, zprava. Porušená krycí vrstva.jpg

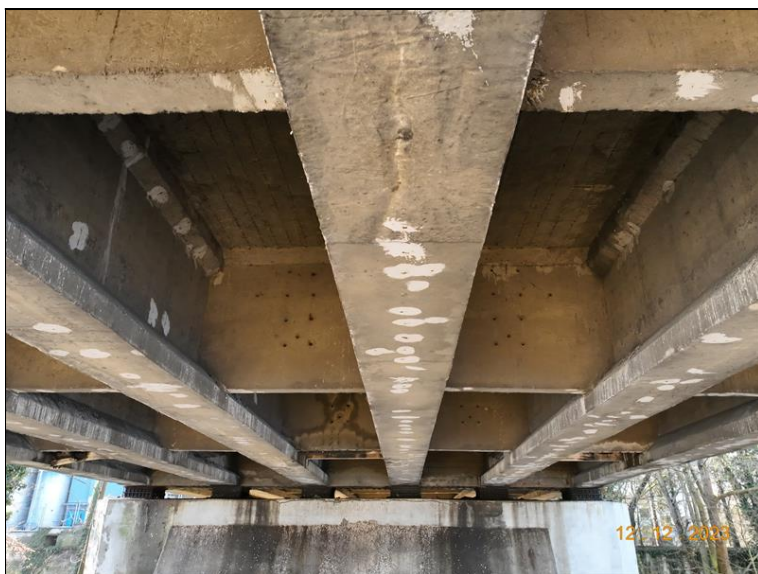
059_Pole č. 5 pohled NK - N4. Výskyt podélných trhlin v dolní pásnici nosníku.jpg

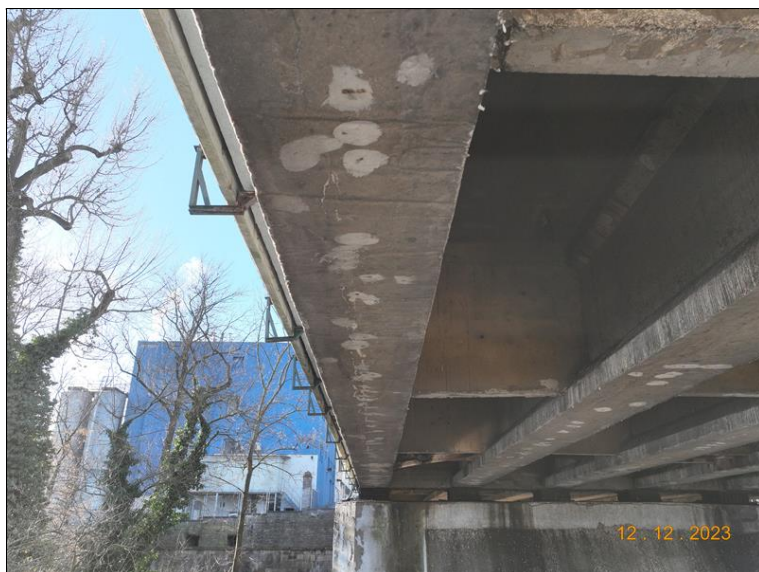
060_Pole č. 5 pohled NK - N1. Výskyt podélných trhlin v dolní pásnici nosníku.jpg

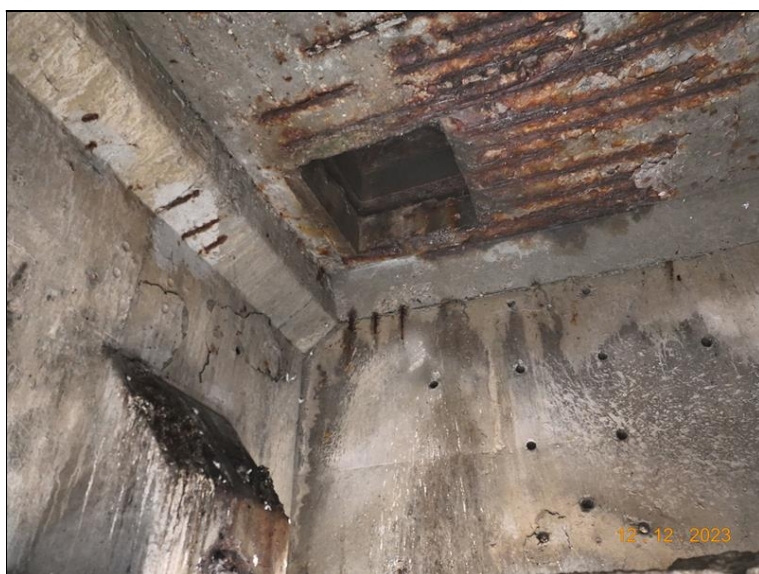
062_Pole č. 5 pohled NK mezi N5 a N6. Degradace betonu a koroze výztuže.jpg

Podhled nosné konstrukce celkově degraduje, lokálně zaznamenány stopy po zatékání, kde dochází i k rozsáhlé korozi výztuže. Dále pak dochází k rozsáhlé korozi výztuže v okolí vstupních poklopů. Na celé ploše NK lokálně odpadá krytí.

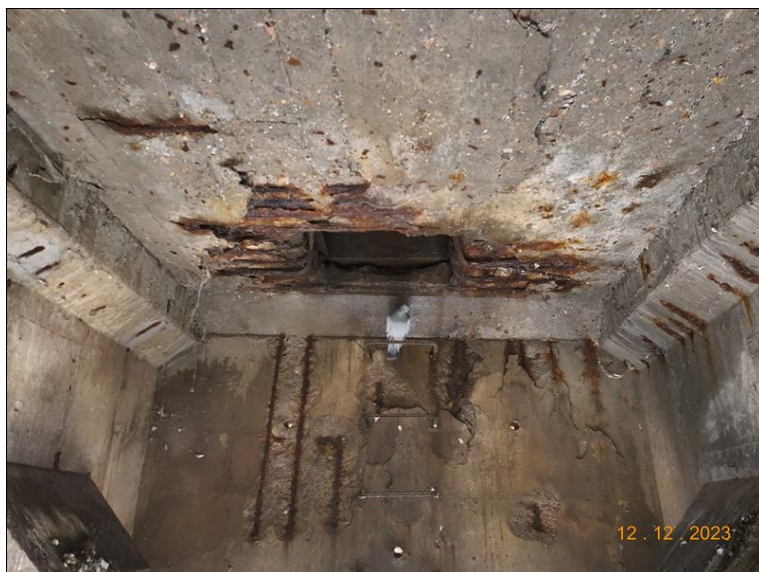
063_Pole č. 5 podhled NK mezi N4 a N5.
Degradace betonu a koroze výztuže.jpg

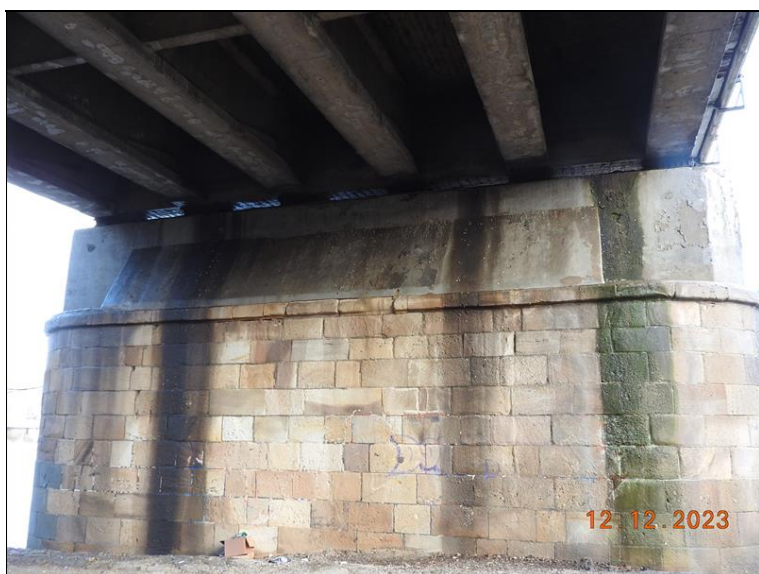
065_P6 proti směru. Stopy po zatékání a degradace betonu.jpg

Do pilířů z MZ pravidelně zatéká, díky tomu dochází k degradaci betonu a separaci krycí vrstvy.

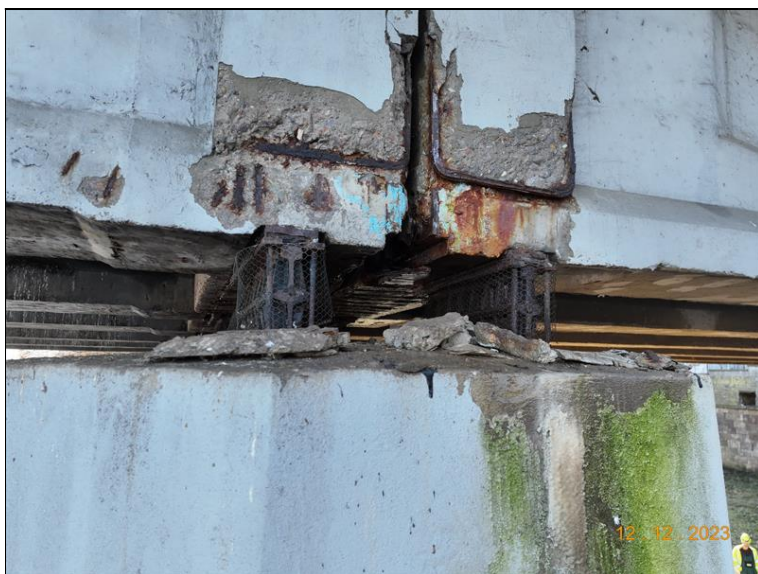
071_P6 ložiska, zprava. Rozsáhlá koroze, stopy po zatékání.jpg

Vlivem zatékání skrz mostní závěry dochází k rozsáhlé korozi v místě dilatací nad pilíři, kde dochází i ke korozi kotev předpětí a předpínacích kabelů.

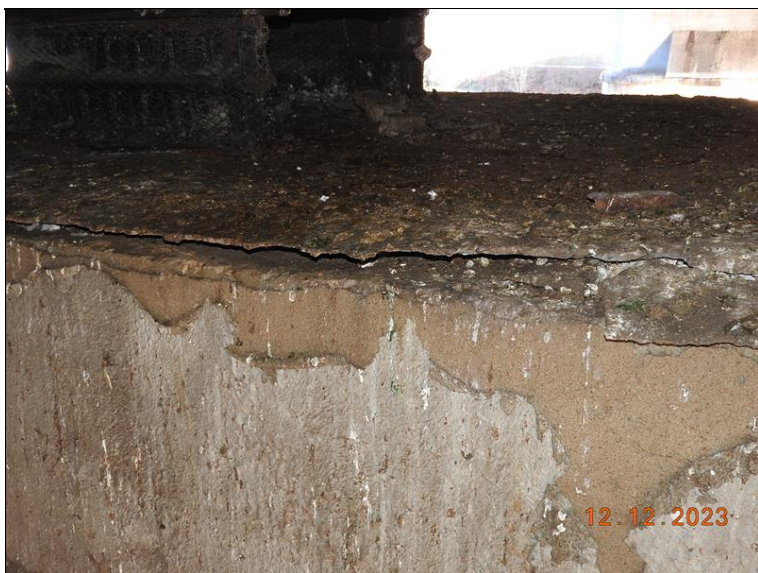
073_P6. Separace krycí vrstvy úložného prahu, zanesení trusem.jpg

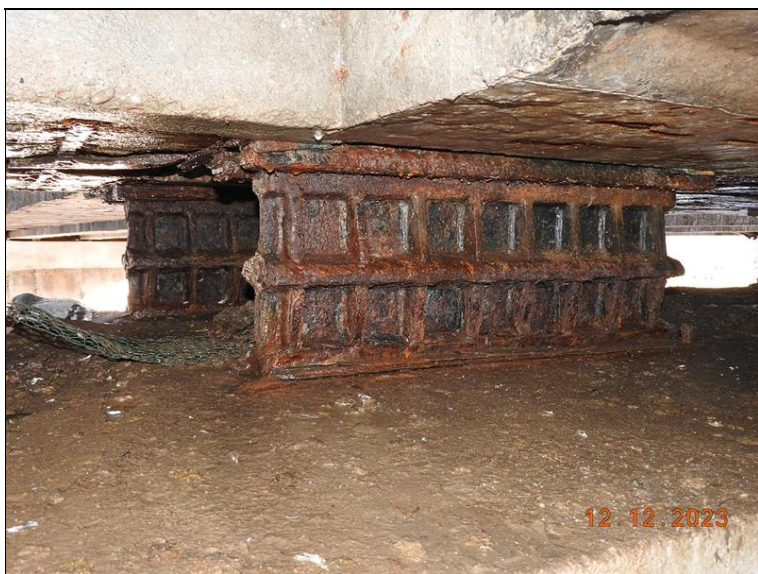
074_P6 ložisko 5. Rozsáhlá koroze, chybějící ochranná síť.jpg

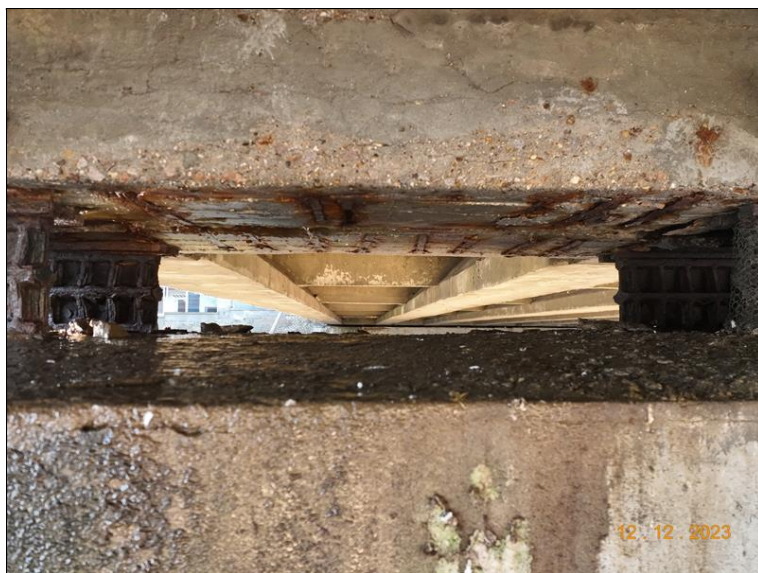
076_Podhled nosné konstrukce nad P6.
Degradace betonu a koroze výztuže.jpg

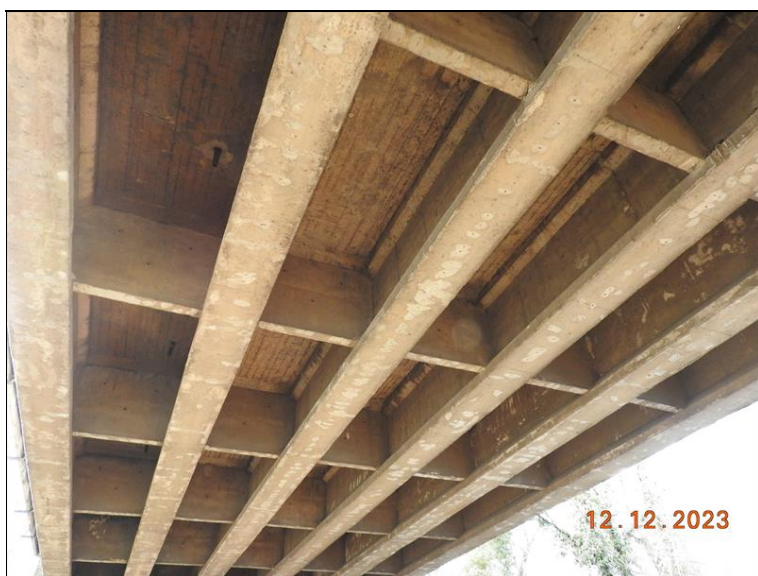
077_Pole č. 6 podhled NK. Stopy po zatékání,
degradace betonu a koroze výztuže.jpg

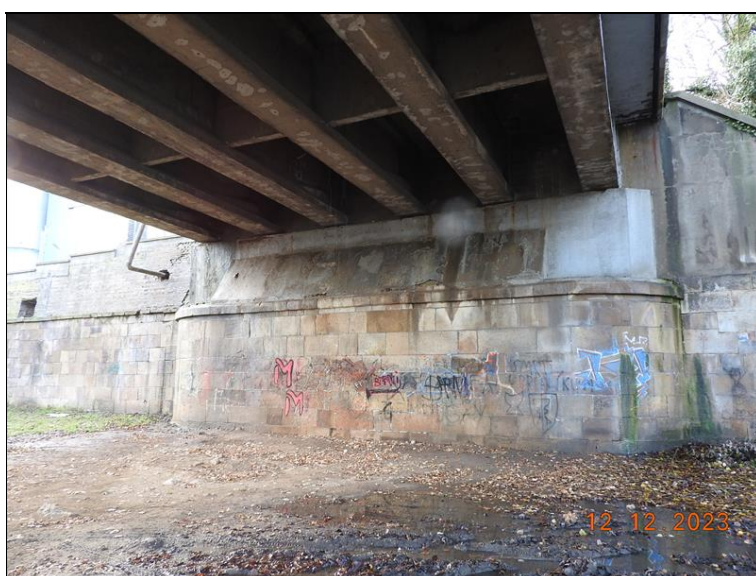
080_OP7. Stopy po zatékání, separace krycí vrstvy, degradace spárování a podélná trhлина v horní části.jpg

U opěr dochází k degradaci betonu a lokální korozi výztuže, převážně vlivem zatékání. V horní části podpěr dochází k rozpadu úložného prahu v celé šíři (podélná trhлина). Spodní část podpěr tvoří pískovcové kvádry, kde dochází k degradaci spárování.

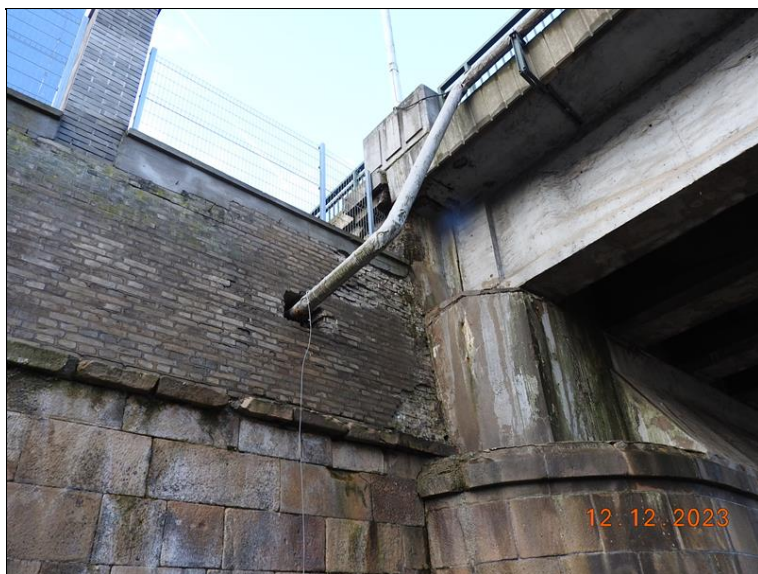
081_Levé křídlo OP7. Stopy po zatékání, degradace zdiva.jpg
