Most 605-026

Most přes Berounku v Berouně

HLAVNÍ PROHLÍDKA

Datum provedení prohlídky: 12.12.2023

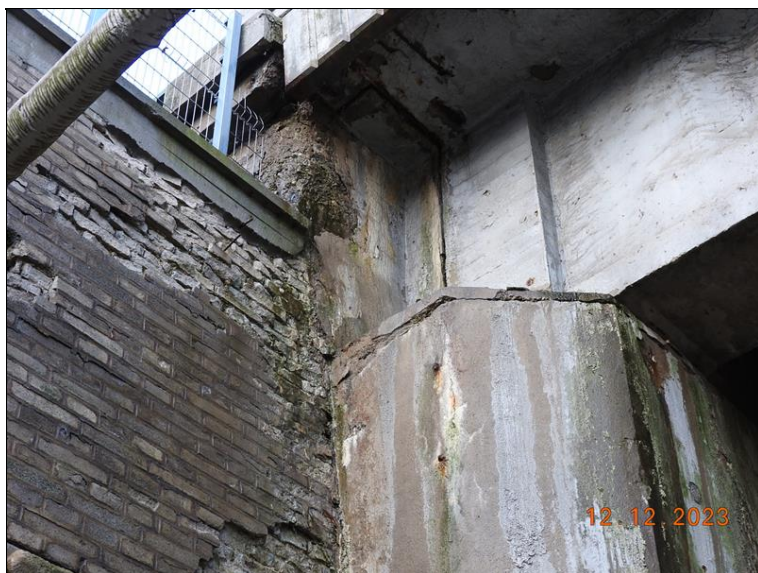
082_Levé křídlo OP7. Výluhy s oxidy železa.jpg

U opěr dochází k degradaci betonu a lokální korozi výztuže, převážně vlivem zatékání. V horní části podpěr dochází k rozpadu úložného prahu v celé šíři (podélná trhлина). Spodní část podpěr tvoří pískovcové kvádry, kde dochází k degradaci spárování.

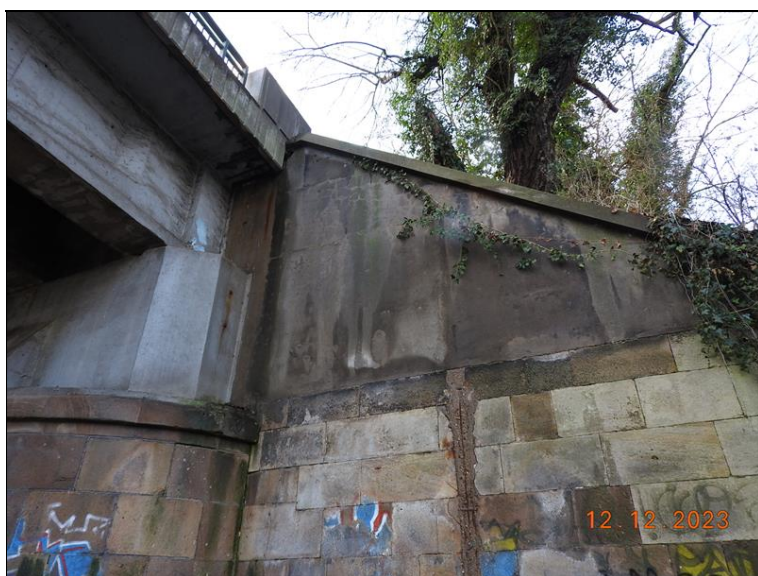
083_Pravé křídlo OP7. Stopy po zatékání, všesměrné trhliny.jpg

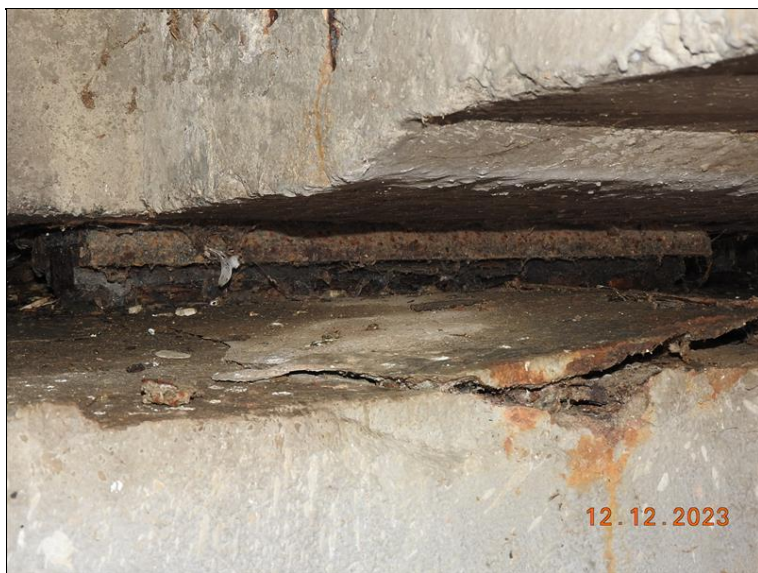
085_OP7 ložisko č.4. Důlková koroze, odlupující se úložný práh.jpg

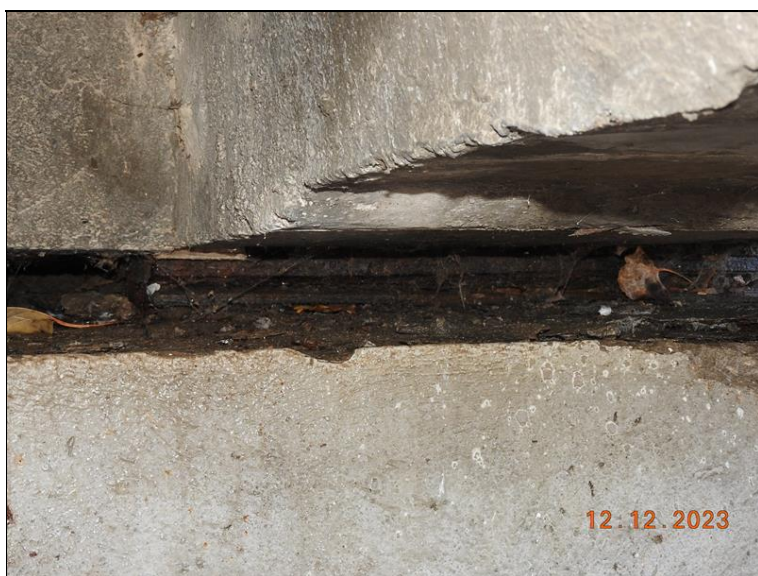
086_OP7 ložisko č. 6. Rozsáhlá koroze, stopy po zatékání.jpg

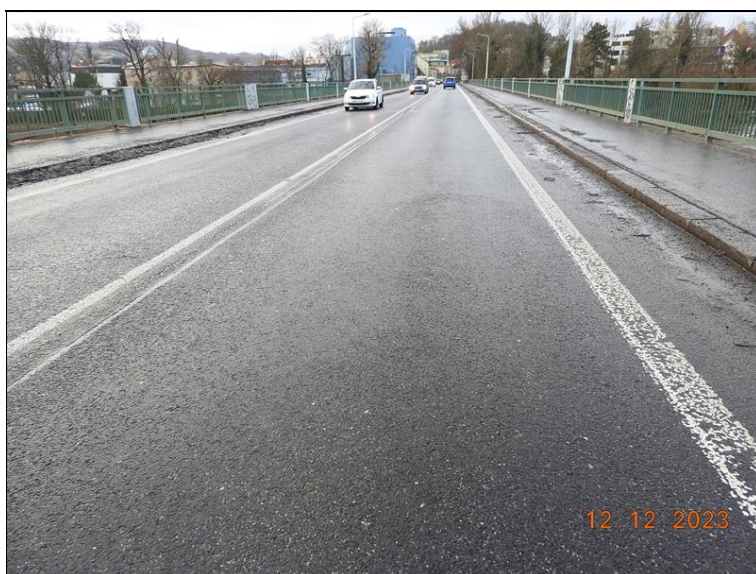
089_Vozovka. Zvlněná v místech MZ, zanesené krajnice.jpg

Ve vozovce jsou zaznamenány lokálně trhliny. Nejhorší stav místě mostních závěrů, kde vozovka je zvlněná.

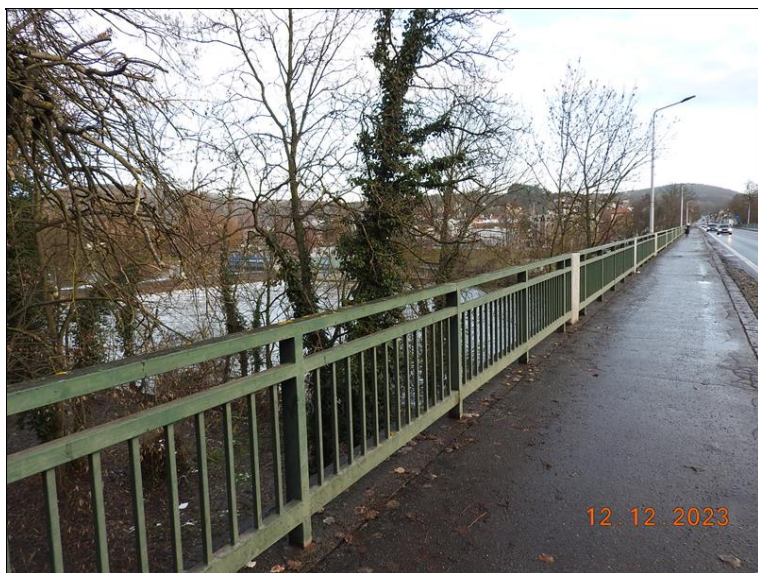
091_Zábradlí, vpravo. Poškození PKO, koroze v místě kotvení.jpg

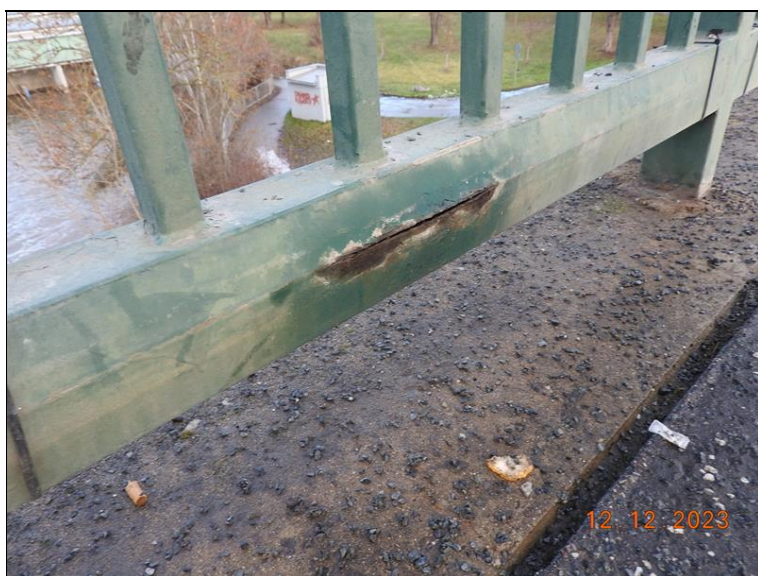
092_Zábradlí, vpravo. Deformace profilu.jpg

Na zábradlí lokální koroze v místě kotvení či deformace v dolním madle. V betonových částech dochází k separaci krycí vrstvy a korozi výztuže.

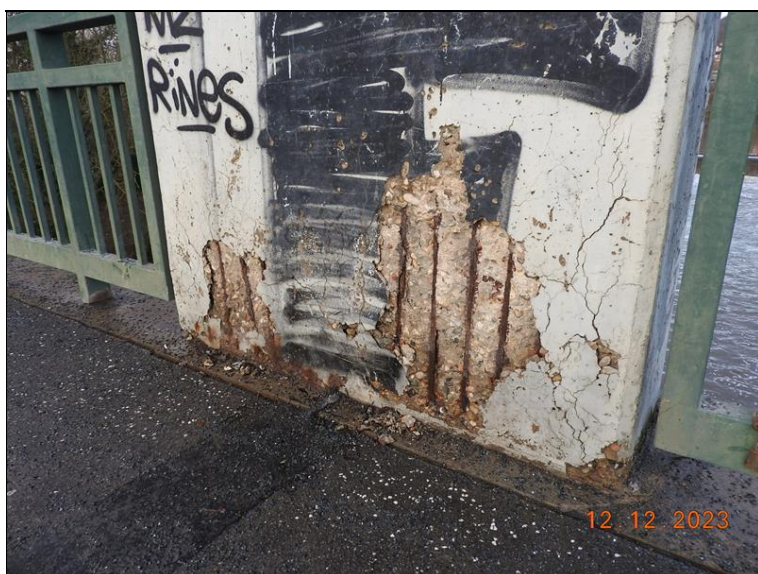
095_Zábradlí, vpravo - detail. Degradace krycí
vrstvy a rozsáhlá koroze výztuže.jpg

Na zábradlí lokální koroze v místě kotvení či deformace v dolním madle. V betonových částech dochází k separaci krycí vrstvy a korozi výztuže.

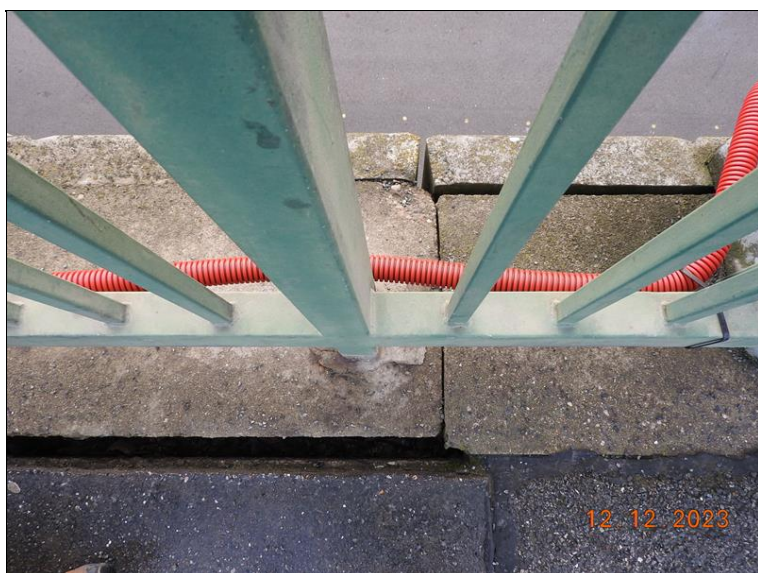
097_Řimsa, vlevo u P2. Vybočení řimsy a chodníku - separace - opakující se jev.jpg

V místě levé řimsy dochází k separaci od chodníku, tento jev nadále sledovat.

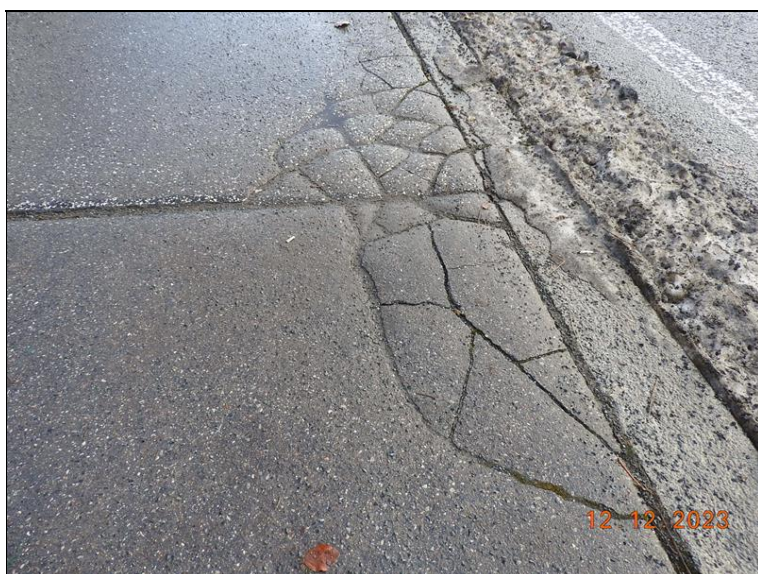
098_Pravý chodník. Lokálně trhliny, neodtékající voda, degradace těsnících zálivek.jpg

V chodníku jsou zaznamenány všesměrné trhliny a neodtékající voda. Lokálně zaznamenána degradace těsnících zálivek.

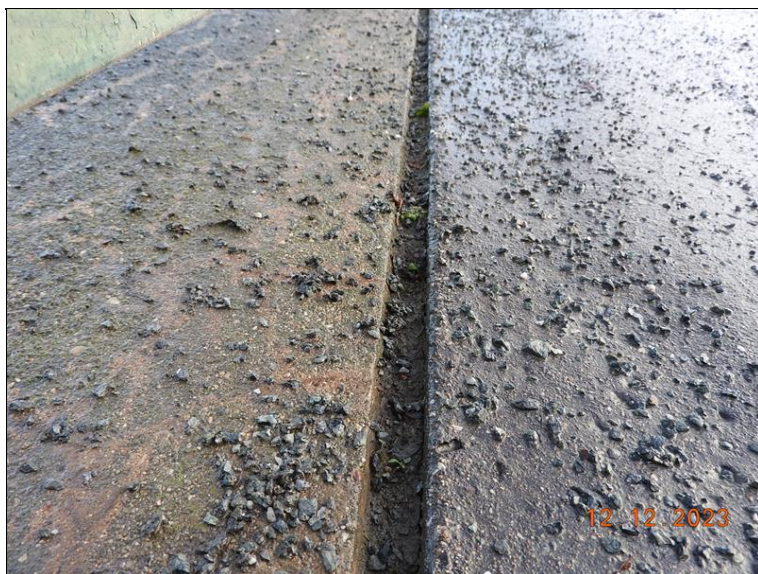
099_Pravý chodník - detail. Degradace těsnící zálivky, lokálně vegetace.jpg

V chodníku jsou zaznamenány všesměrné trhliny a neodtékající voda. Lokálně zaznamenána degradace těsnící zálivky.

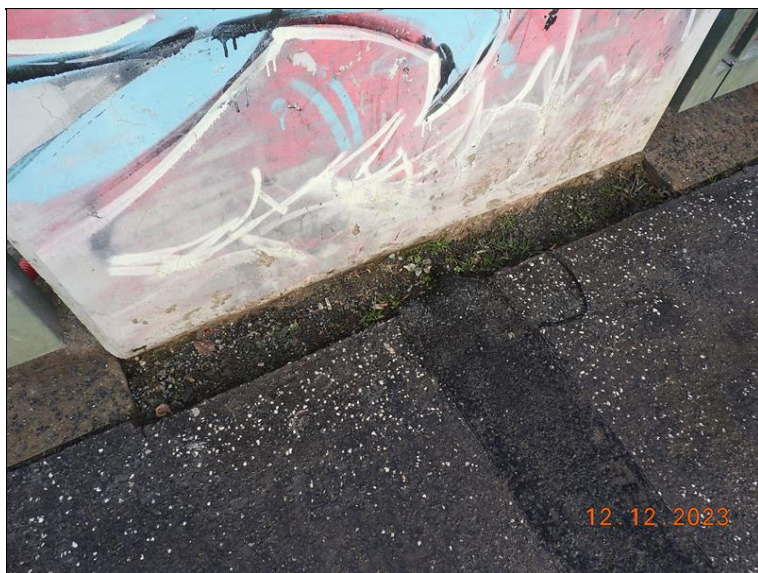
100_Pravý chodník nad P3. Chybí těsnící zálivka.jpg

V chodníku jsou zaznamenány všesměrné trhliny a neodtékající voda. Lokálně zaznamenána degradace těsnící zálivky.

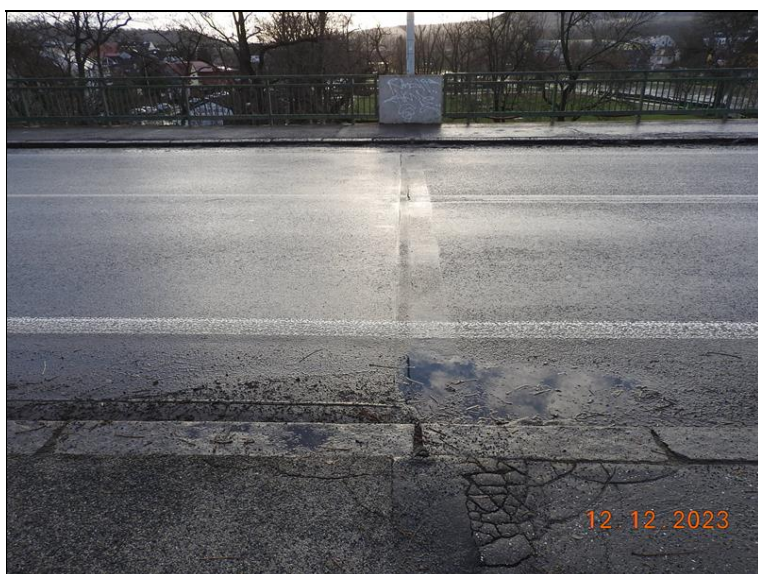
101_MZ OP1. Příčná trhlina v celé šíři, všesměrné trhliny.jpg

Mostní závěry jsou nefunkční a dochází k zatékání skrz dilatace až na spodní stavbu. Příčně přes MZ jsou viditelné trhliny, v místě MZ dochází k zvlnění a drží se zde neodtékající voda.

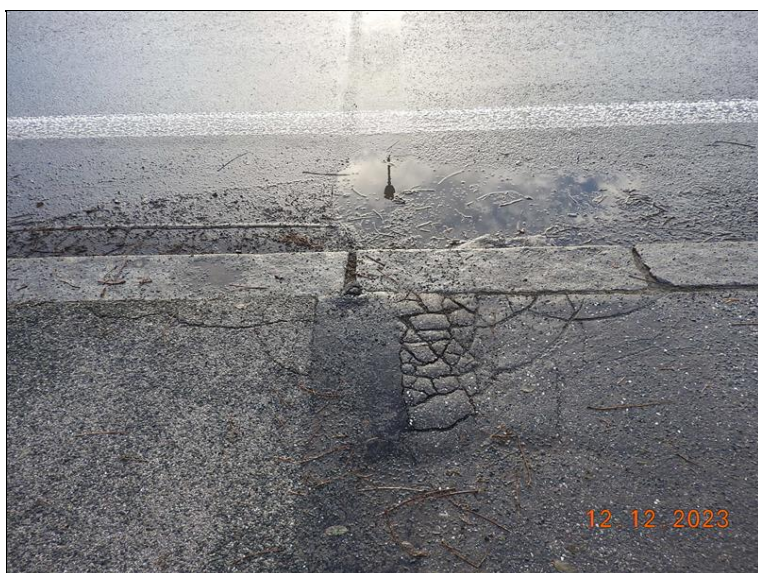
103_MZ OP1 - detail. Dochází k zvlnění v místě pravého chodníku.jpg

Mostní závěry jsou nefunkční a dochází k zatékání skrz dilatace až na spodní stavbu. Příčně přes MZ jsou viditelné trhliny, v místě MZ dochází k zvlnění a drží se zde neodtékající voda.

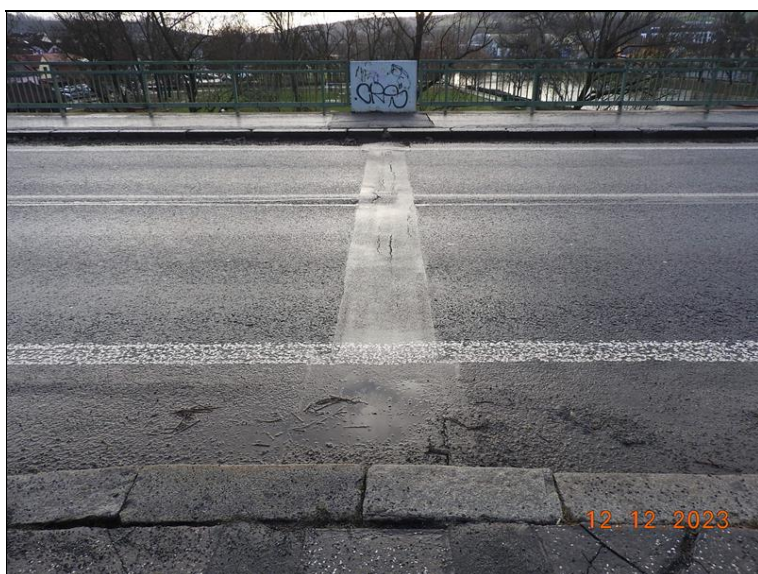
104_MZ P2. Příčné trhliny.jpg

Mostní závěry jsou nefunkční a dochází k zatékání skrz dilatace až na spodní stavbu. Příčně přes MZ jsou viditelné trhliny, v místě MZ dochází k zvlnění a drží se zde neodtékající voda.

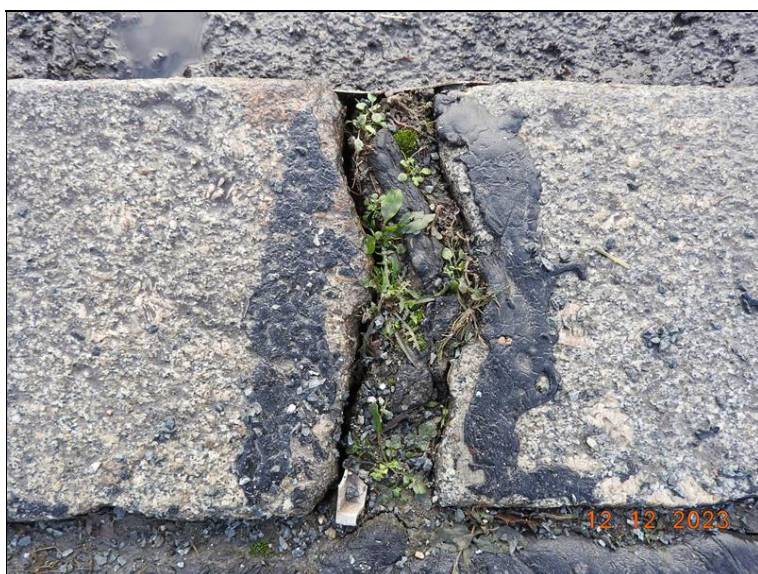
107_MZ P4 - detail. Degradace těsnící zálivky.jpg

Mostní závěry jsou nefunkční a dochází k zatékání skrz dilatace až na spodní stavbu. Příčně přes MZ jsou viditelné trhliny, v místě MZ dochází k zvlnění a drží se zde neodtékající voda.

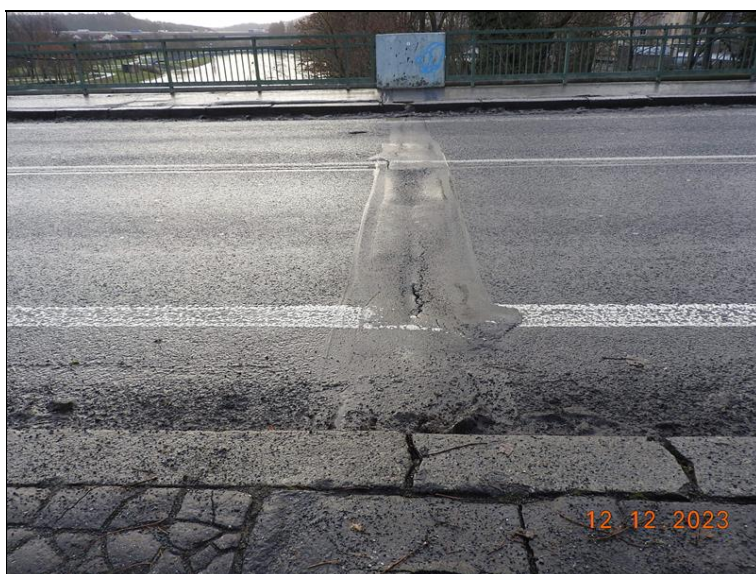
110_MZ P6. Příčná trhlina v celé šíři, všesměrné trhliny.jpg

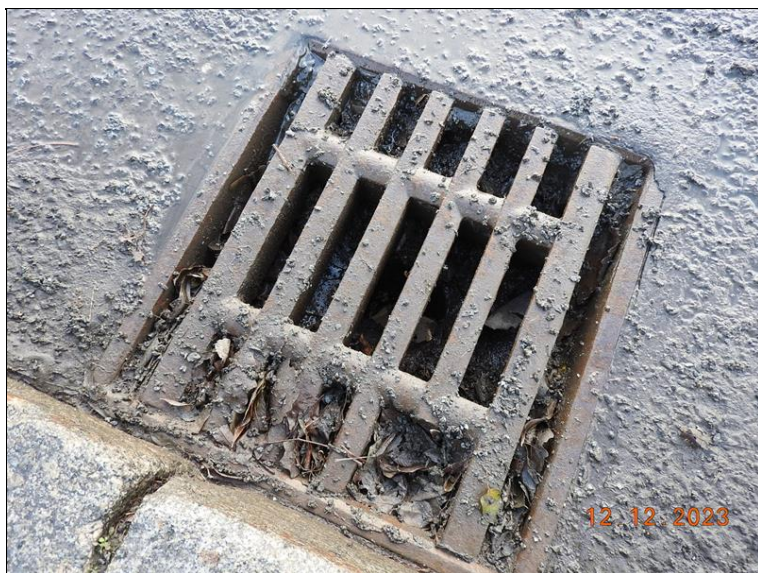
115_Odvodňovač. Mírně zanesený, poškozený.jpg

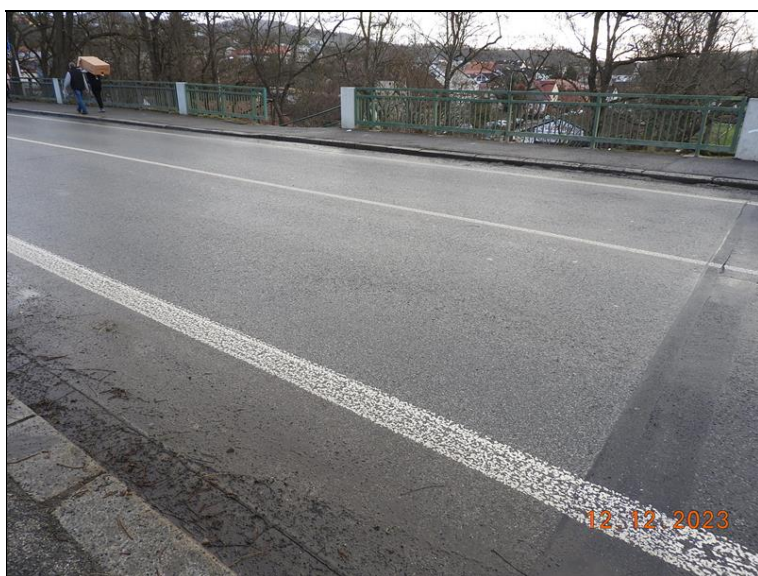
116_Přechodová oblast u OP1. Lokální výskyt trhlin.jpg

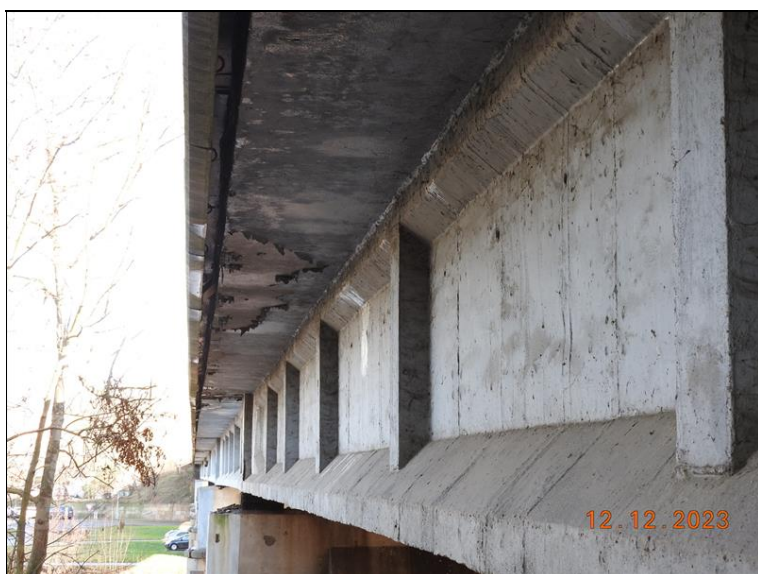
119_Pravý bok NK od OP7. Degradace nátěru.jpg
