Most 605-026

Most přes Berounku v Berouně

MIMOŘÁDNÁ PROHLÍDKA

Datum provedení prohlídky: 2.12.2020

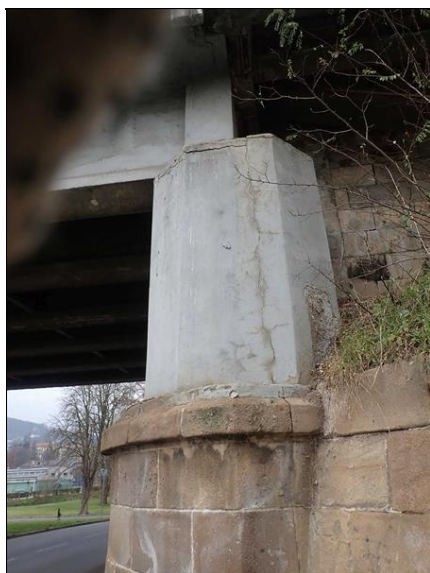
Svislá trhlina v opěře 1 vlevo.

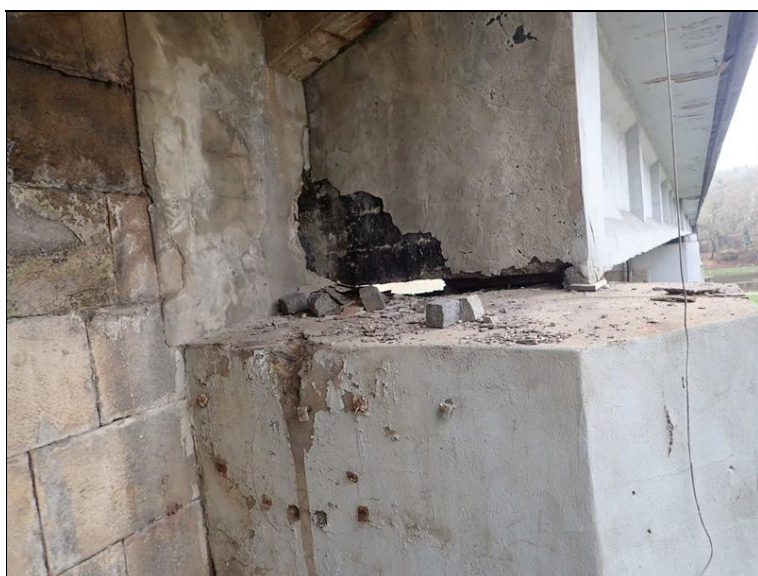
Vlhké zdivo u úložného prahu opěry 1 vpravo.

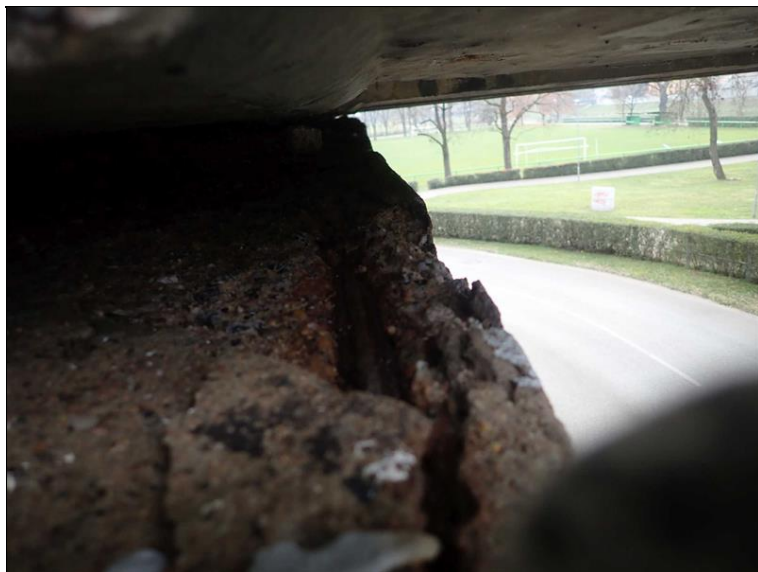
Úložný práh - blíží se odpadnutí značného kusu betonu na podchozí komunikaci. Hrozí prakticky po celé délce prahu (na jistých úsecích již odpadl).

| [1] | 1.2 | Mostní podpěry křídla a čelní zdi / Opěry | Čistit spodní stavbu od kusů padajících pod most. |

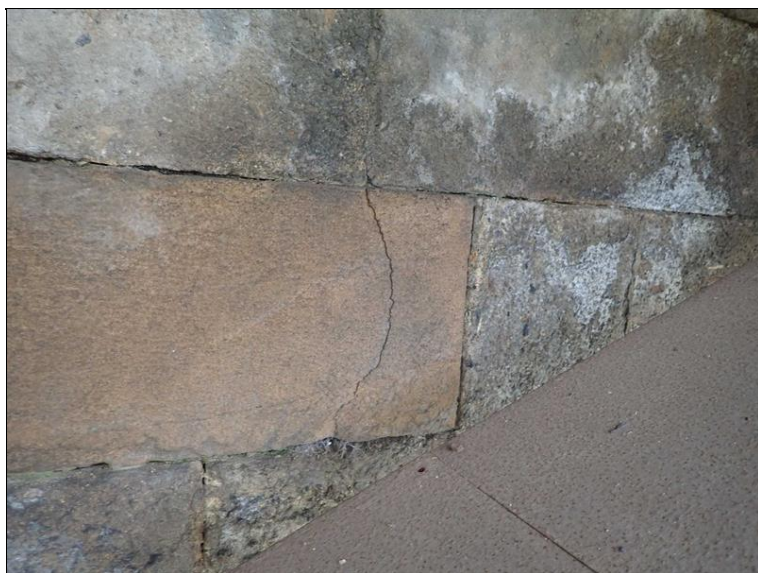
Trhlina v křídle opěry 1 vpravo.

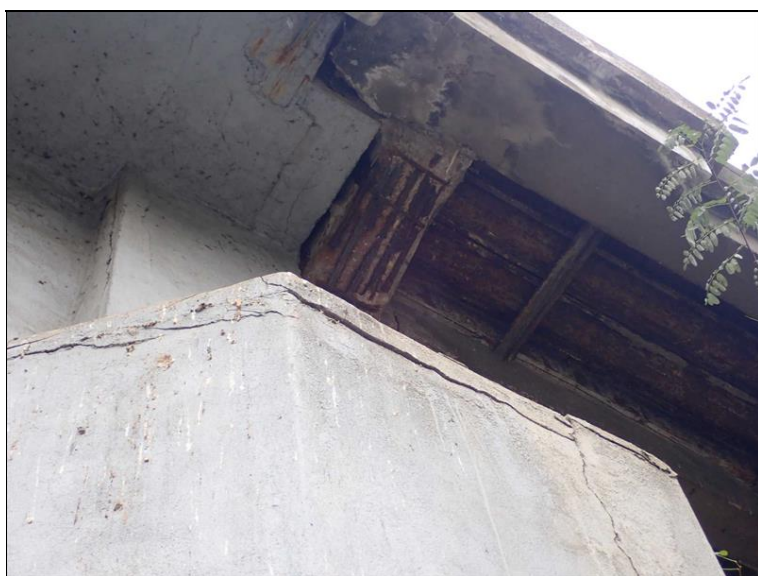
Konzoly opěry (rozšíření chodníkové části u opěry 1 vlevo) - výztuž vrstevnatě koroduje, rozpadá se.

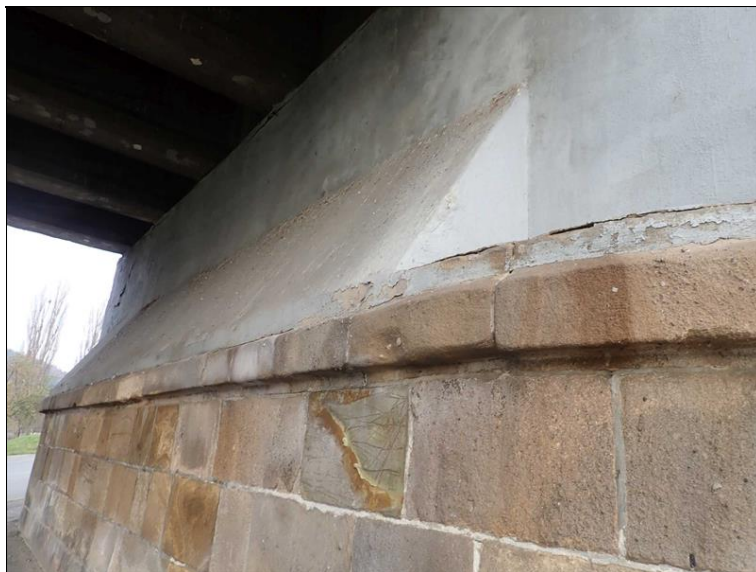
Líc opěry 1 - separace krycí vrstvy v hraně úložného prahu, povrchová degradace obkladního zdiva.

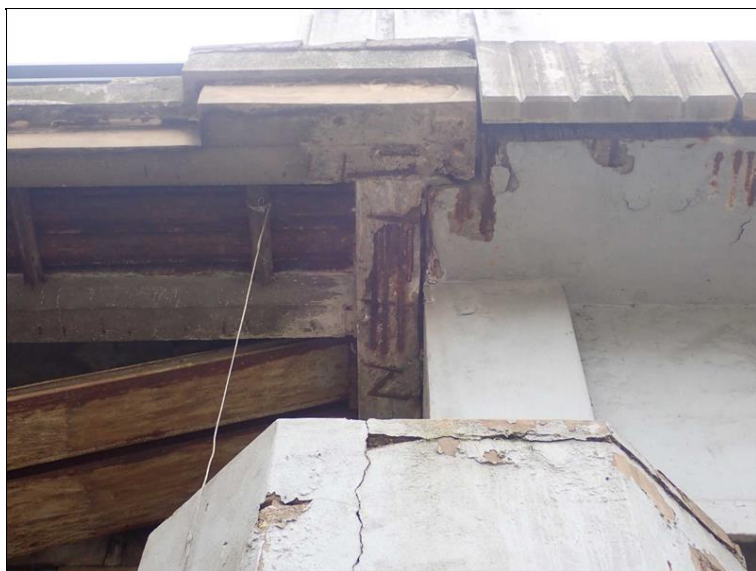
Svislá trhlina v opěře 1 vpravo, vrstevnatá koroze konzoly rozšíření opěry.

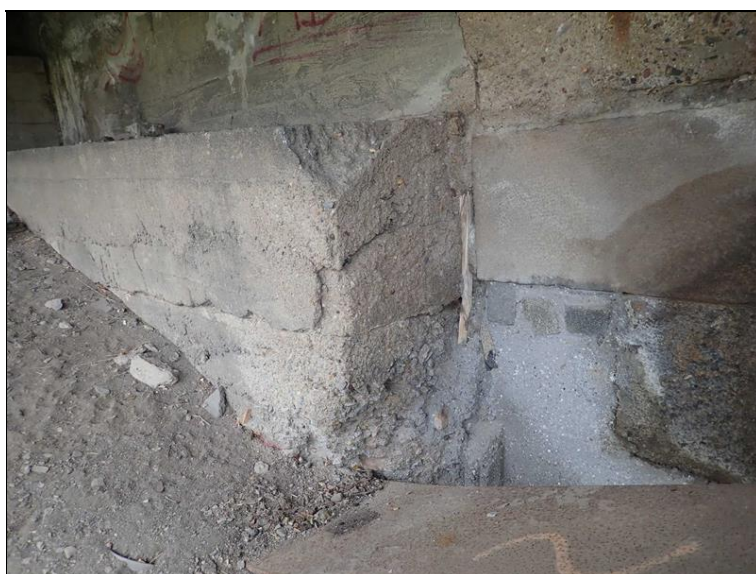
Hlubková degradace betonu opěry 1.

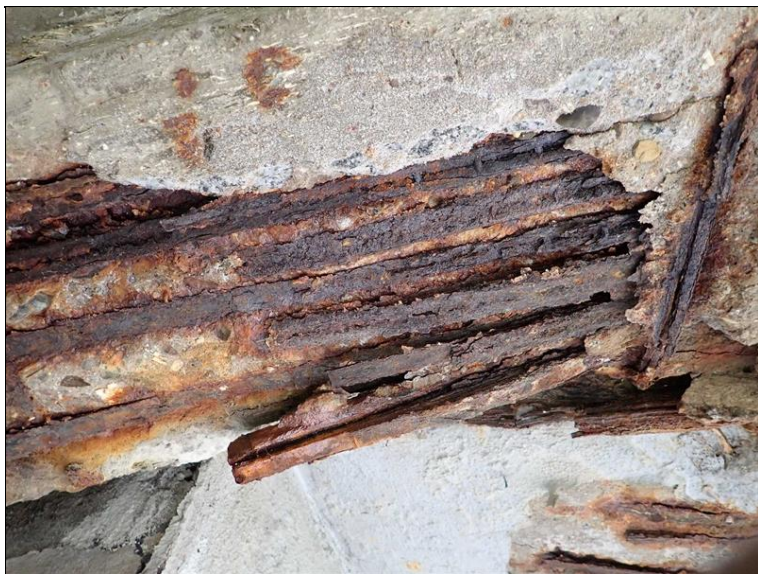
Vrstevnatá koroze výztuže konzoly.

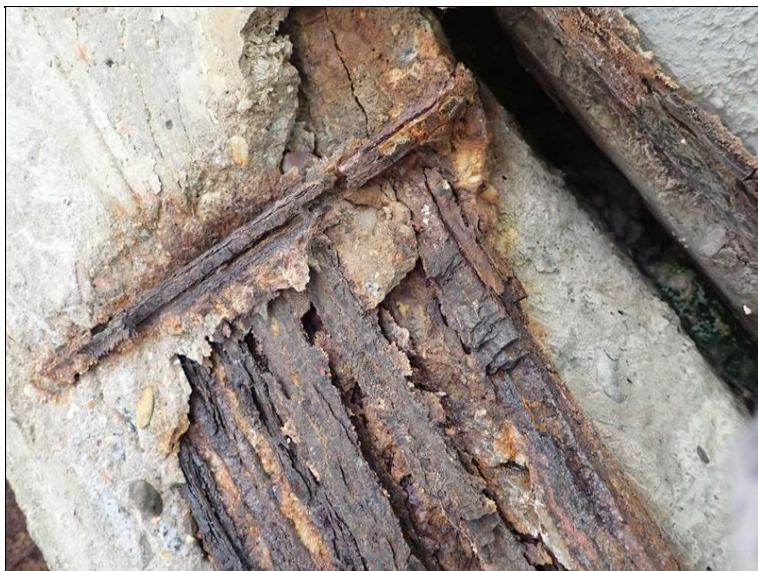
Vrstevnatá koroze výztuže konzoly.

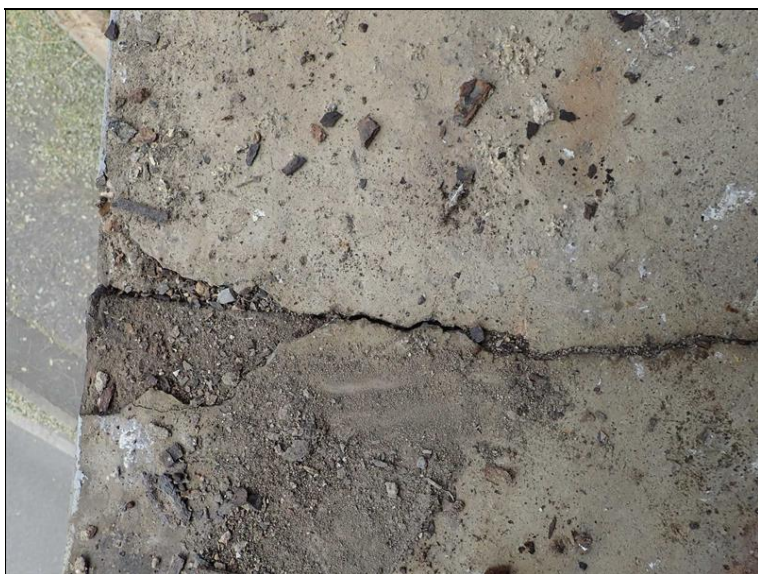
Trhlina v úložném prahu opěry 1 vpravo.

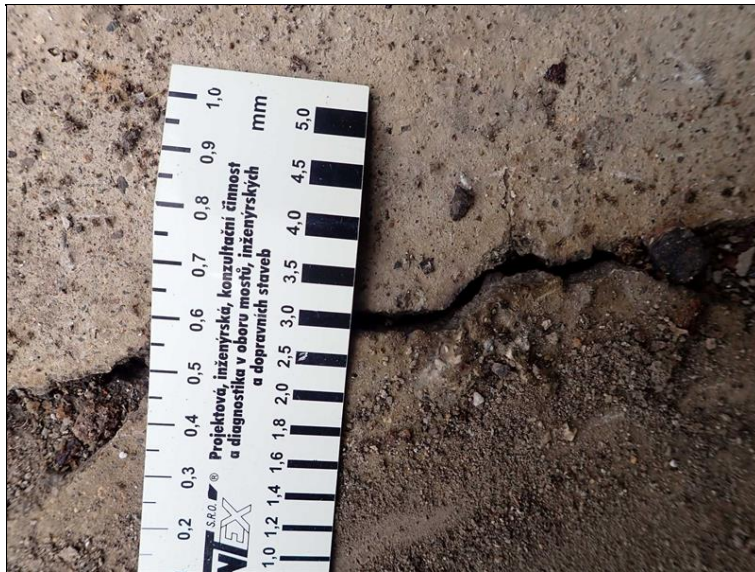
Trhlina v úložném prahu opěry 1 vpravo.

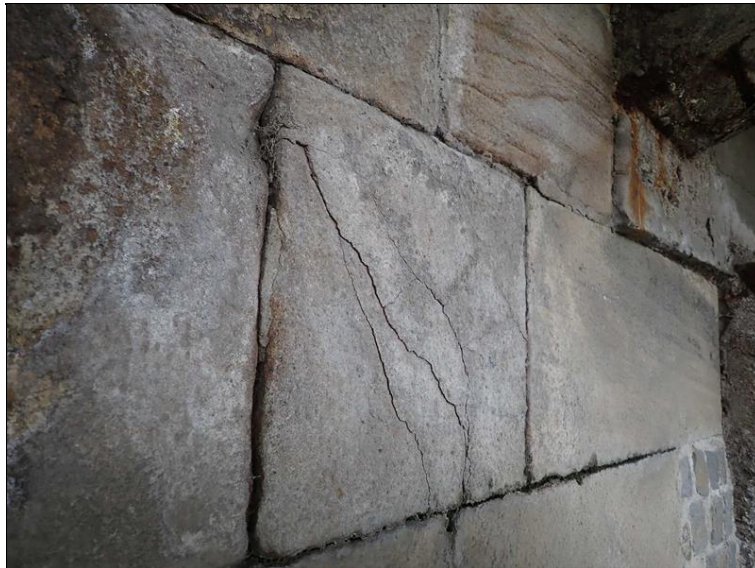
Blok zdiva opěry1 vlevo - trhliny.

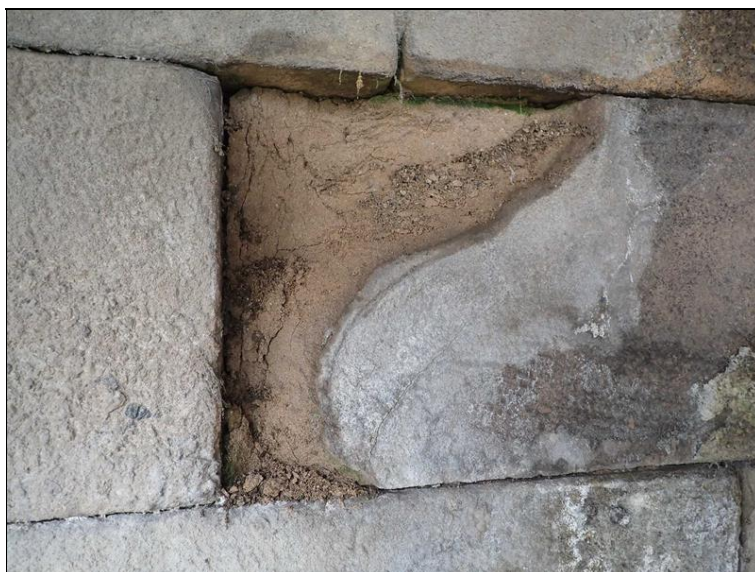
Jiný blok - hloubková degradace bloku.

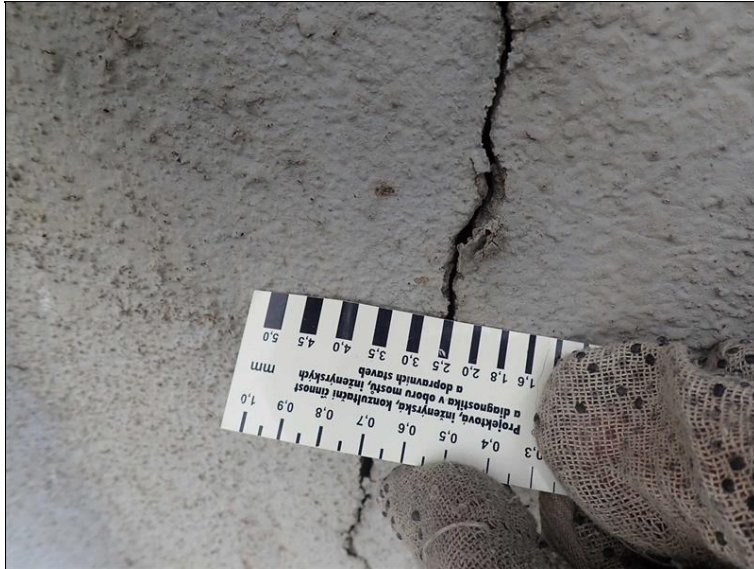
Šířka svislé trhliny v úložném prahu opěry 1 vlevo.

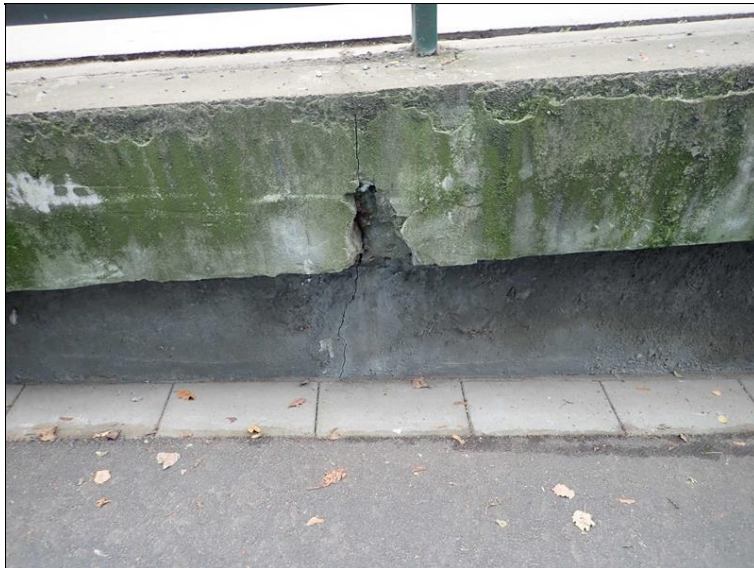
Levé křídlo opěry 7 - šikmá trhlina, odpadlý beton římsy..

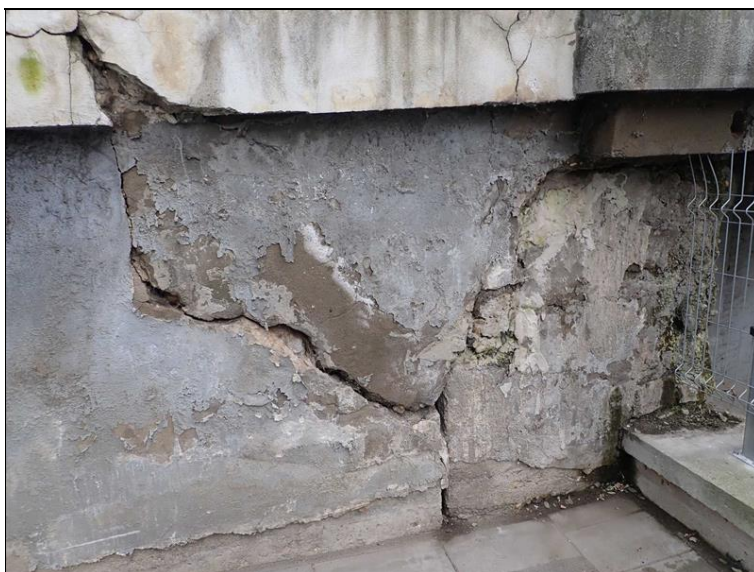
Levé křídlo opěry 7 - šikmé široké trhliny s degradací betonu.

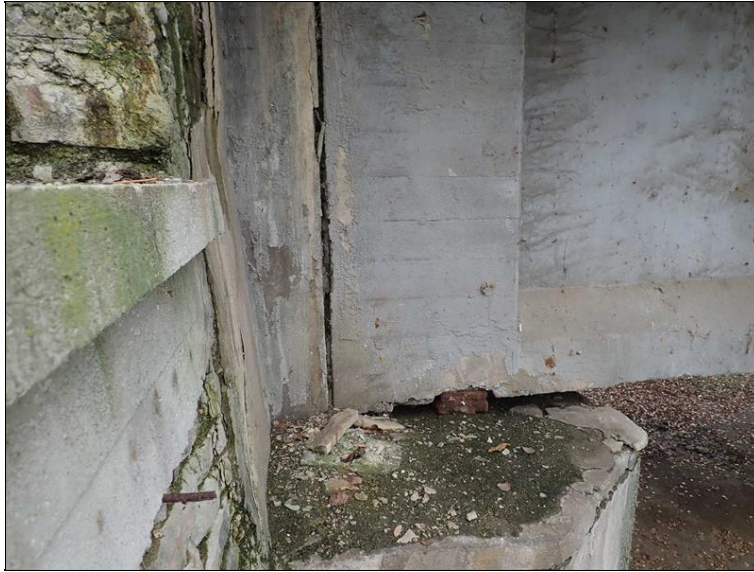
Levé křídlo opěry 7 - degradace betonu, nánosy na úložném prahu.

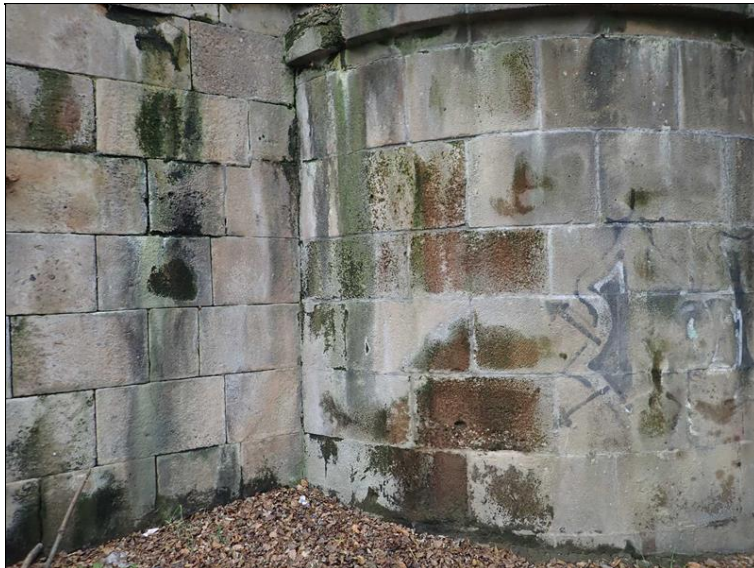
Levé křídlo a dřik opěry 7 - mokré zdivo, stopy zatékání.

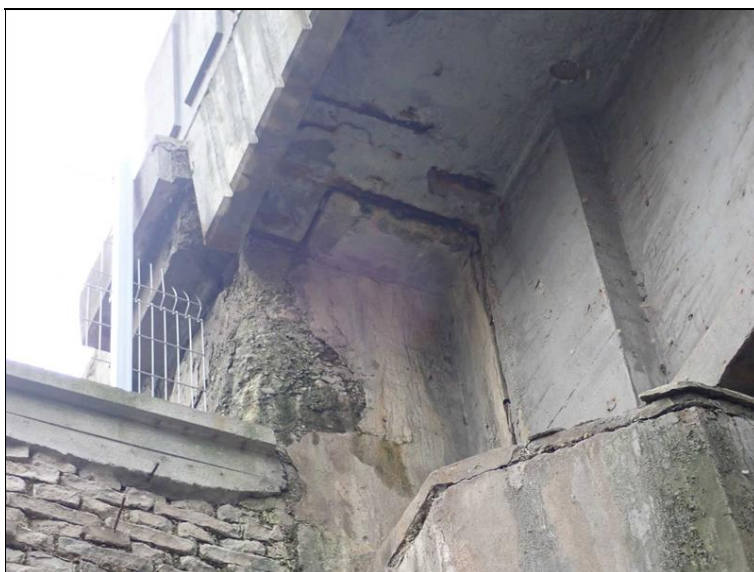
Levé křídlo opěry 7 - degradace betonu, oddělení horní vrstvy betonu úložného prahu. Zatékání dilatační sparou.

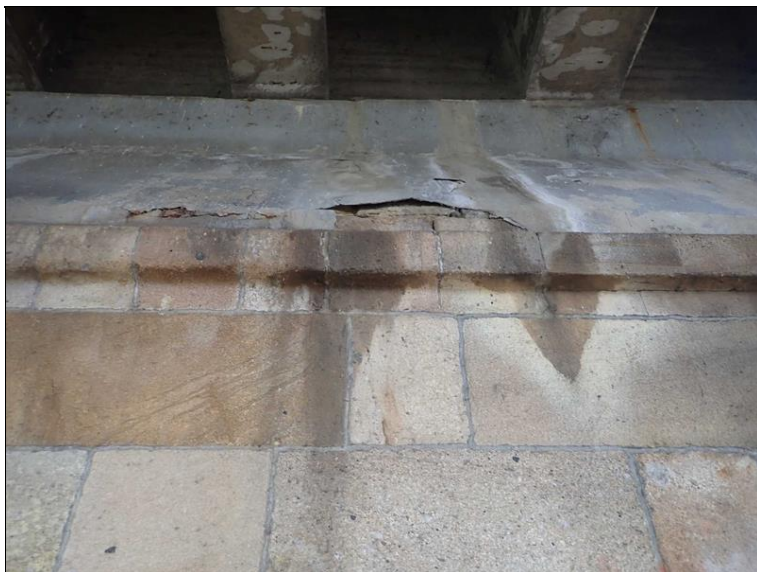
Odpadávající krycí vrstva z líce opěry 7.

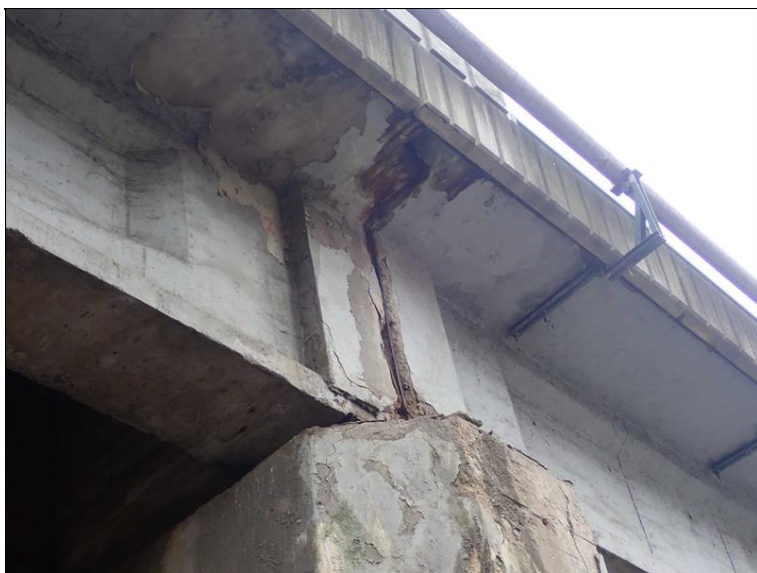
Degradace betonu pilíře 6, značné zatékání z dilatační spáry

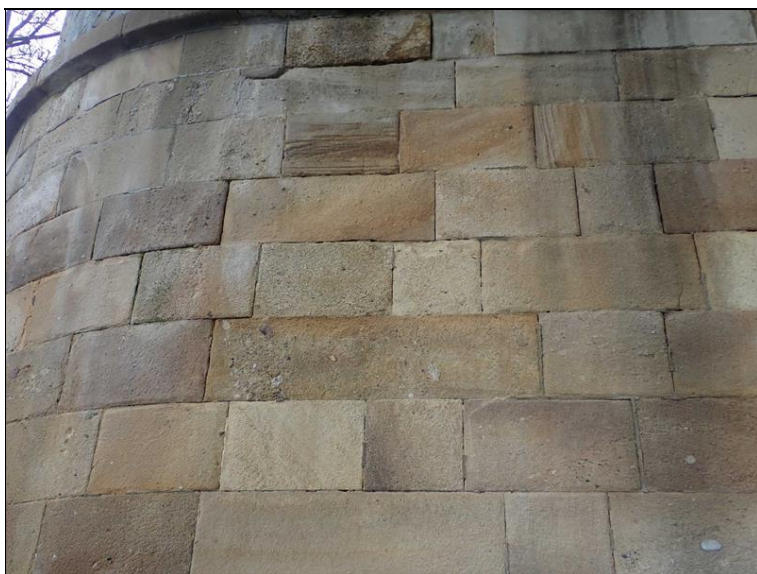
Zdivo pilíře 5 - hloubkově vydrolené spárování, povrchová degradace zdicích prvků.

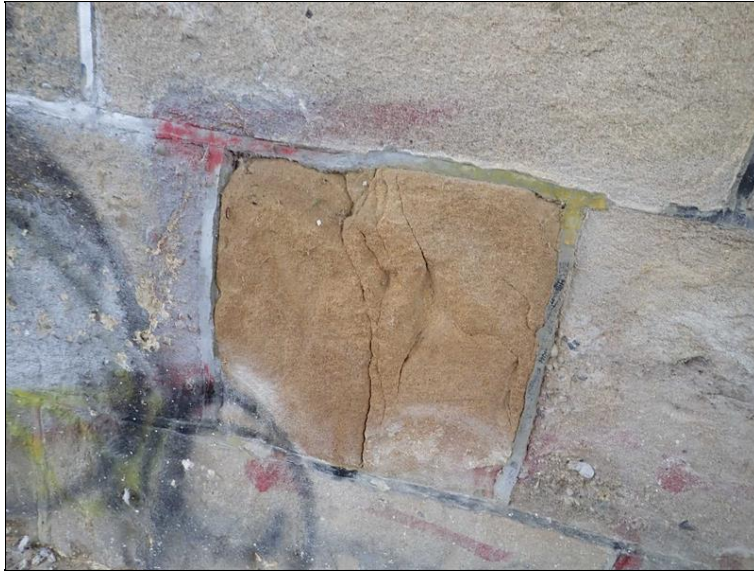
Pilíř 3 - lokálně trhlinka v bloku zdiva.

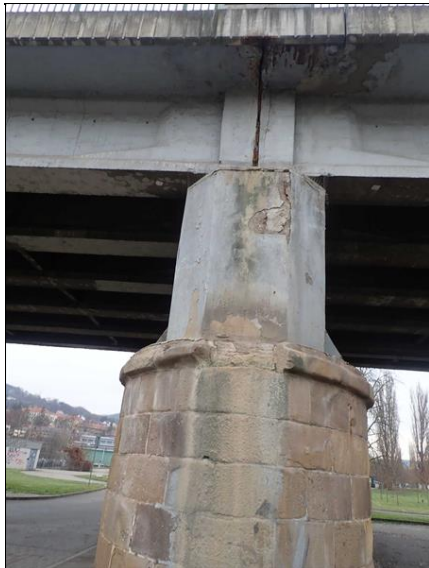
Pilíř 2 - značné zatékání dilatační spárou, degradace betonu pilíře.

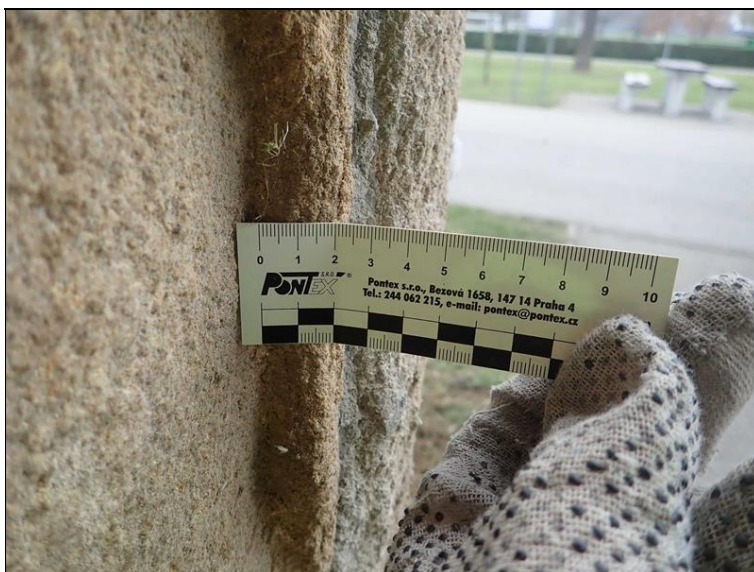
Pilíř 2 - lokálně hloubková degradace obkladního zdiva.

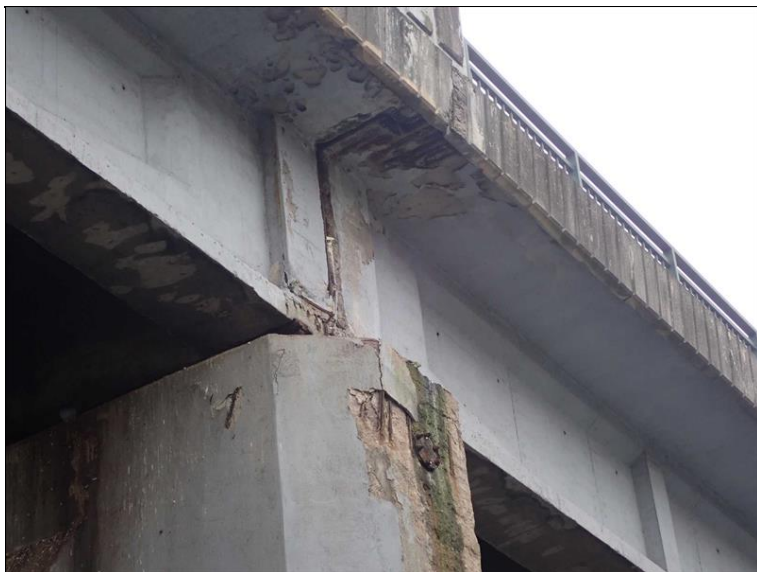
Pilíř 4 - značné zatékání dilatační spárou, odpadávající krytí a koroze výztuže, zatékání i na pilíř, degradace betonu.

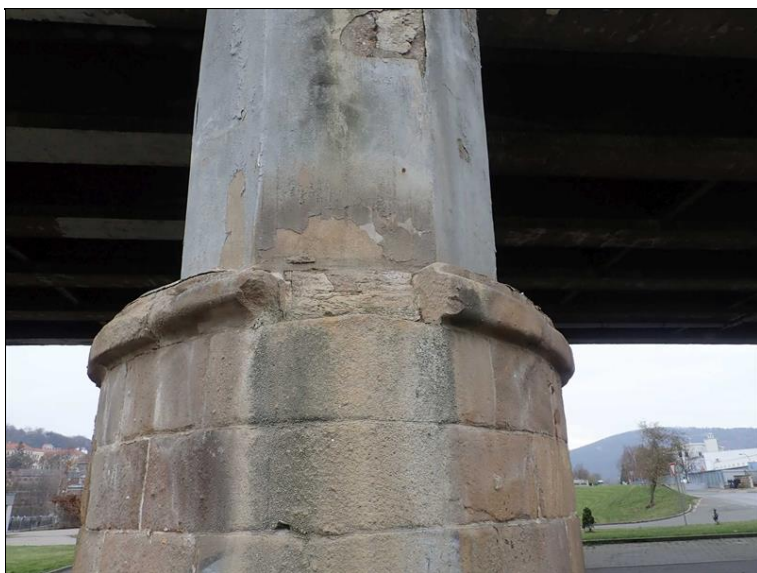
Odpadlý kámen z obkladního zdiva pilíře 2.

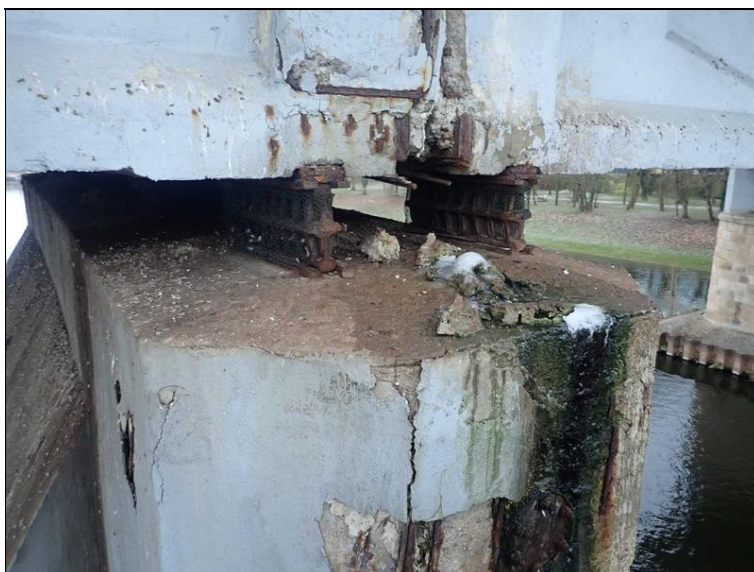
Pil 4 - pravý bok. Značné zatékání, degradace výztuže.

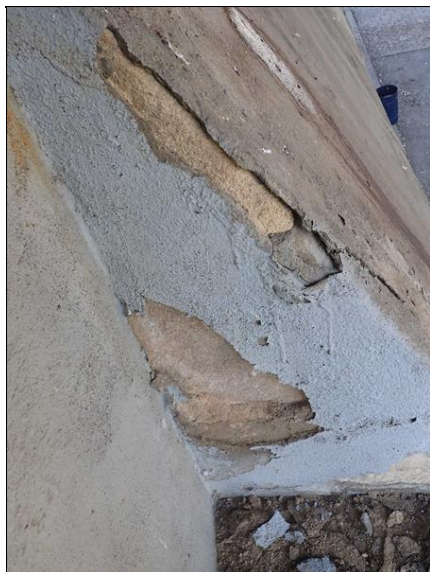
Šikminy spodní stavby jsou kamenné, opatřené omítkou, která odpadá.

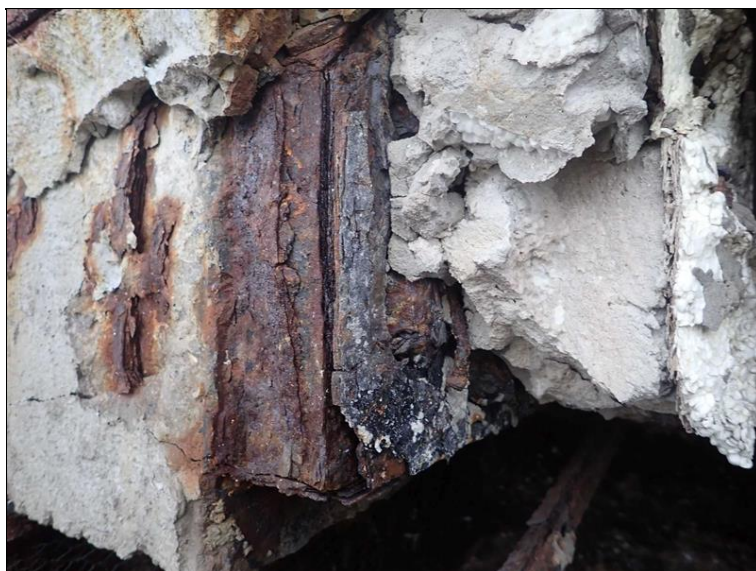
Stav kotev podélného předpětí: vrstevnatá koroze, viditelné dráty mají oslabení až 100 %.

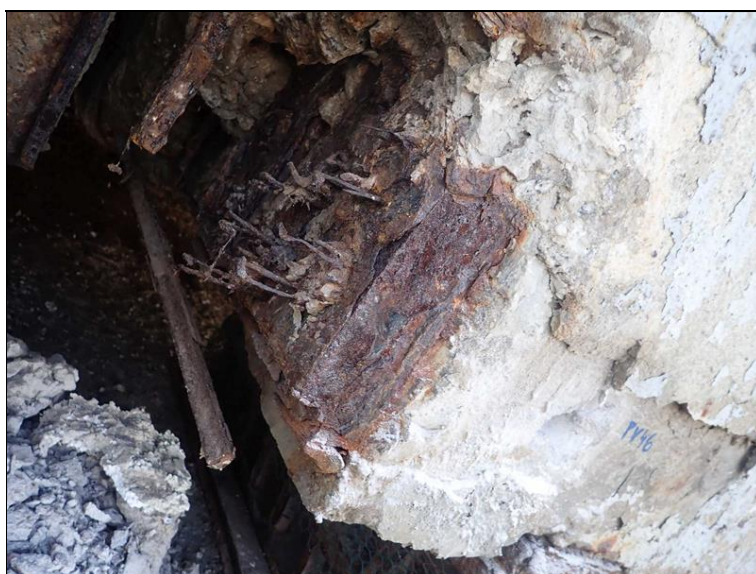
Stav kotvy podélného předpětí.

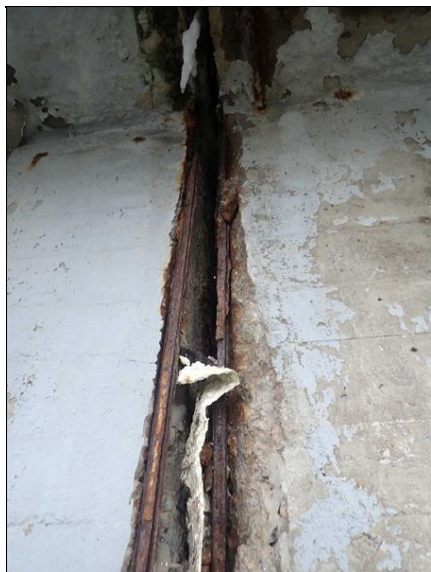
Dilatační spára nad Pil 4: rozpad dobetonávky, značné zatékání, koroze volné výztuže.

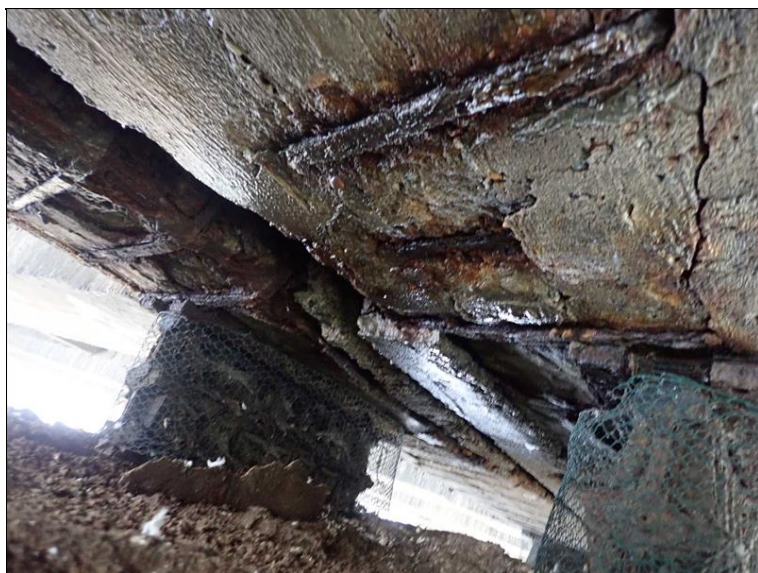
Pohled na dilatační spáru nad Pil 4 zespodu: zatékání, koroze výztuže.

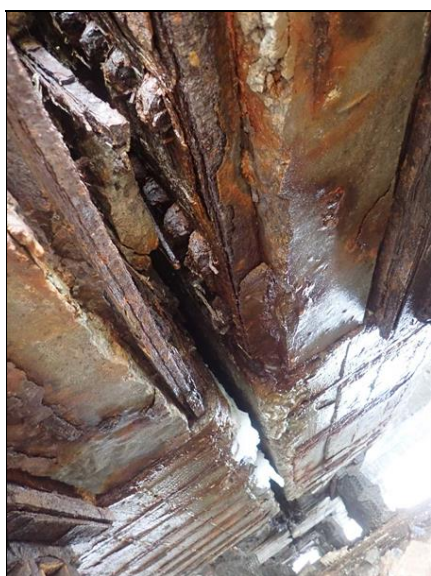
Pohled na dilatační spáru Pil 5: Odpadlé kusy betonu, koroze výztuže, zatékání.

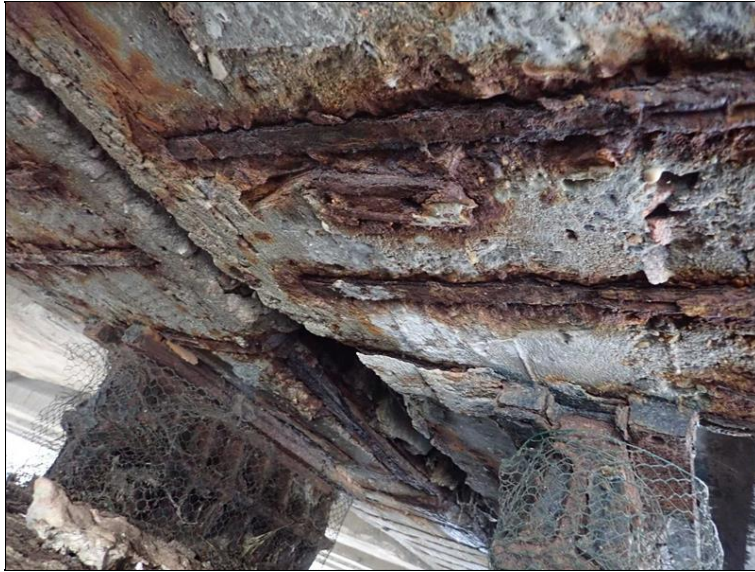
Pohled na dilatační spáru Pil 5: Odpadlé kusy betonu, koroze výztuže, zatékání.

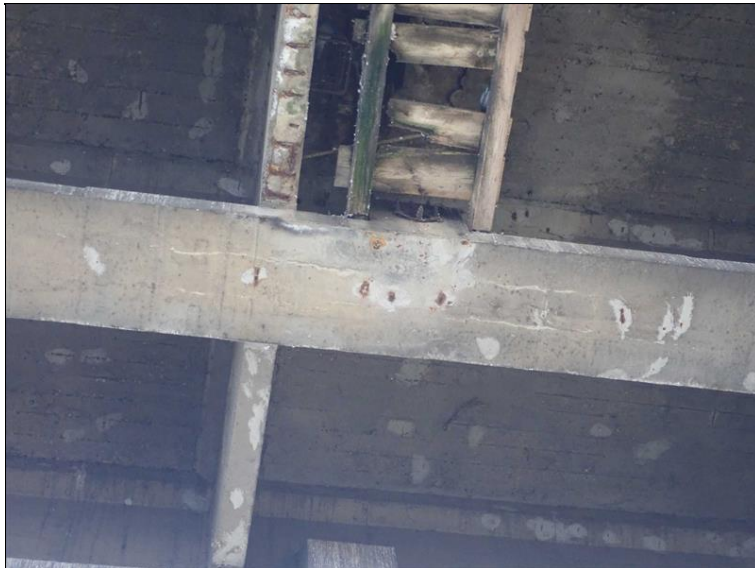
Výluh v trase předpínacího kabelu - pole 5. Rozpad lávky sloužící jako přístup ke stálému zařízení.

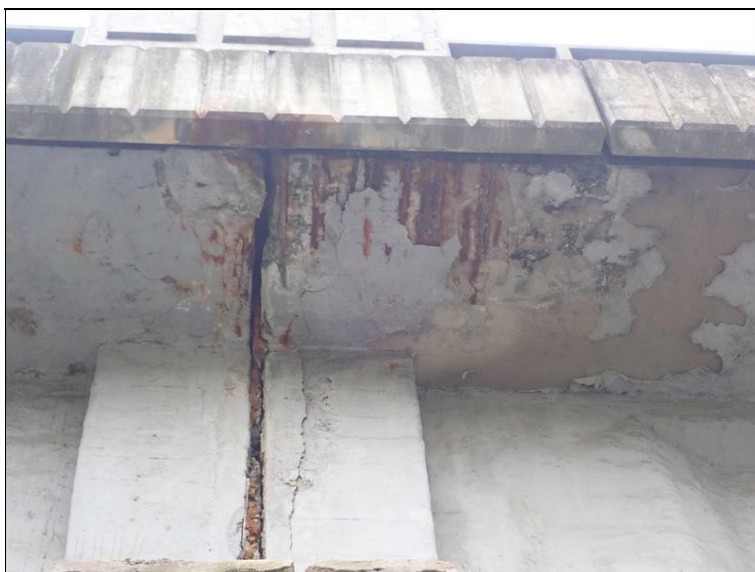
Koroze výztuže u dilatace nad pilířem 2.

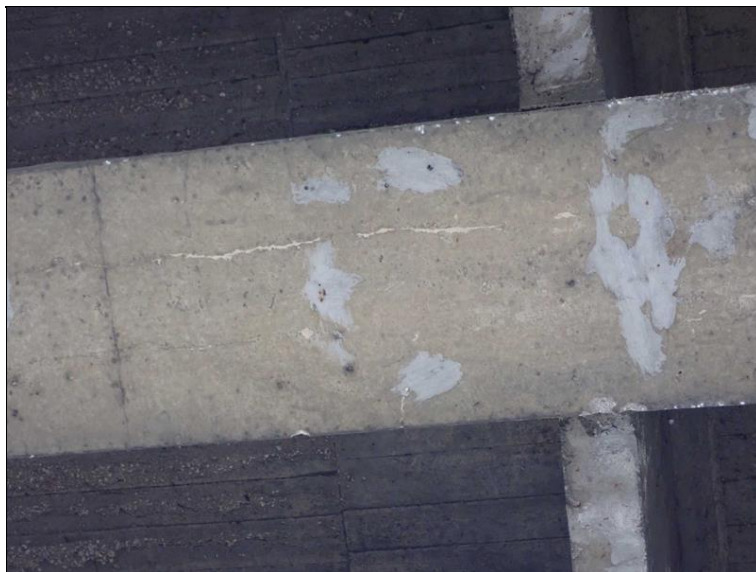
Výluh na dolním líci trámu - pravděpodobně v trase předpínací výztuže - pole 1.

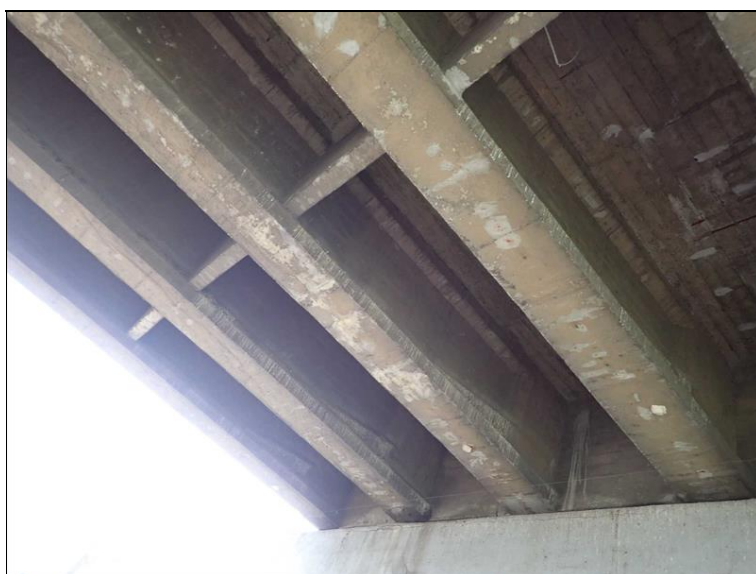
Výluhy na dolním líci trámu - pole 2.

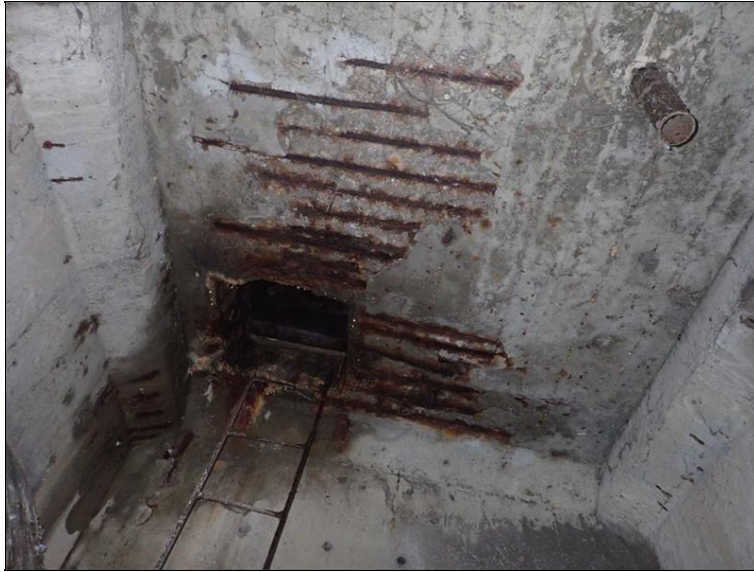
Zatékání kolem otvorů v desce mostovky (vedou na lávky ke stálému zařízení). Koroze výztuže s oslabením. Pole 4.

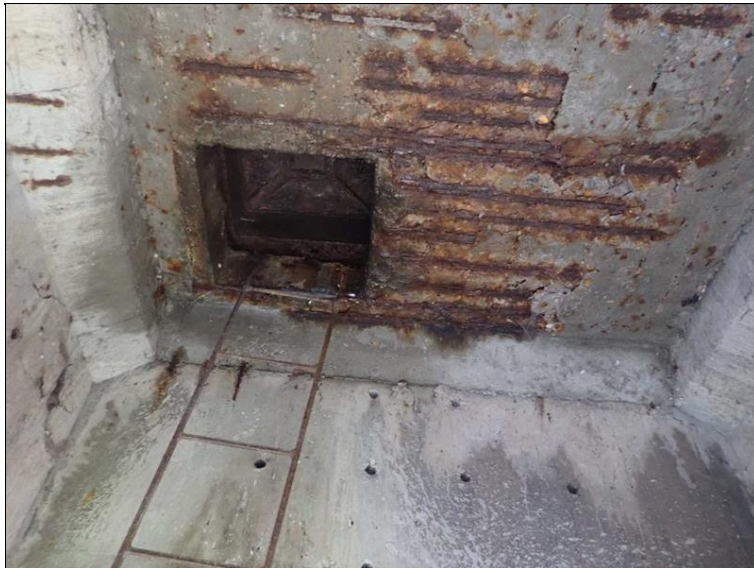
Pole 4: zatékání kolem otvoru, koroze výztuže s oslabením.

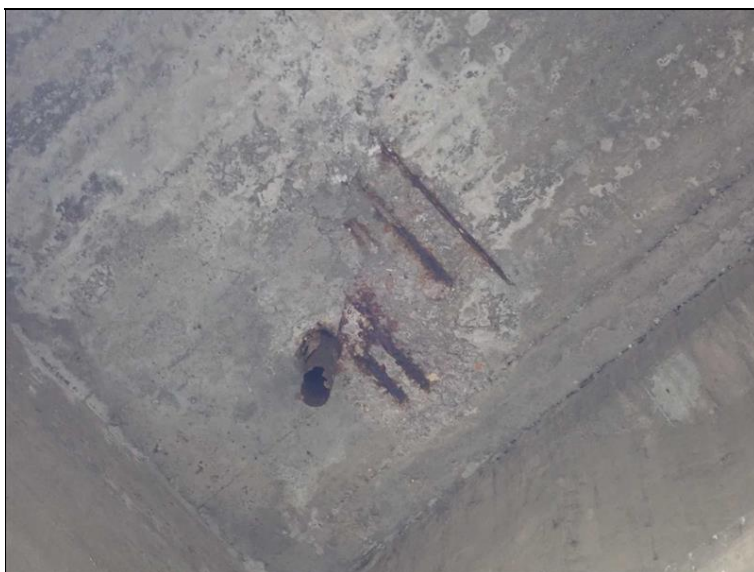
Zatékání a koroze výztuže u odvodňovačů.

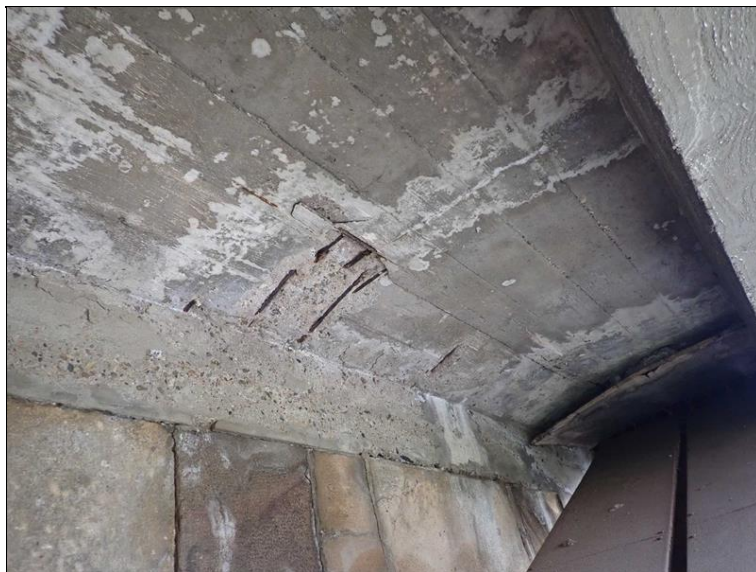
Koroze výztuže konzoly u opěry 1 vpravo.

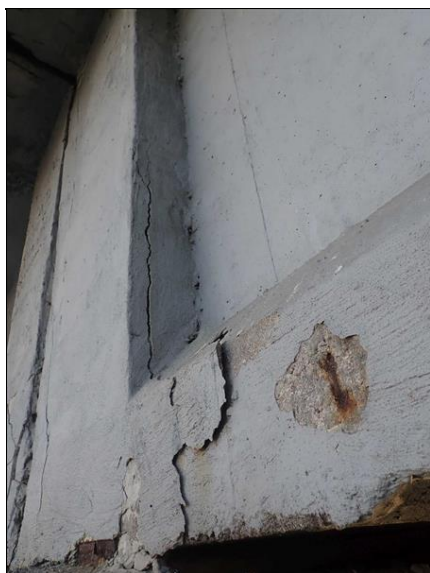
Sanace nad Pil 5: v tloušťce cca 3 cm brzo odpadne vlivem korozních produktů výztuže. Nad Pil 4 i jinde již odpadla.

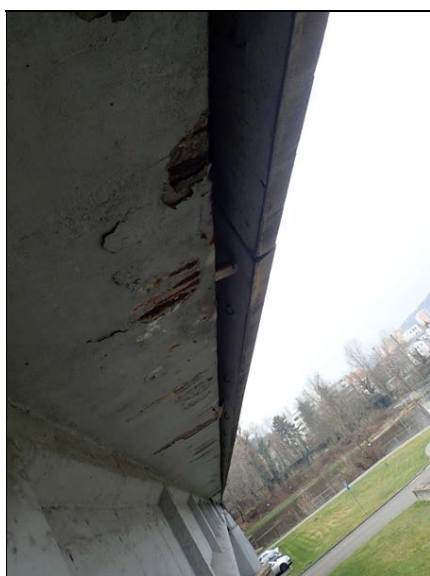
Koroze výztuže konzoly v poli 1.

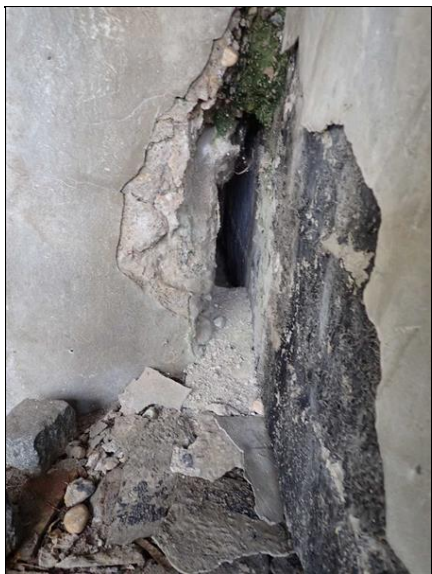
Pohled na dilatační spáru a úložnou spáru. Množství odpadlého degradovaného betonu.

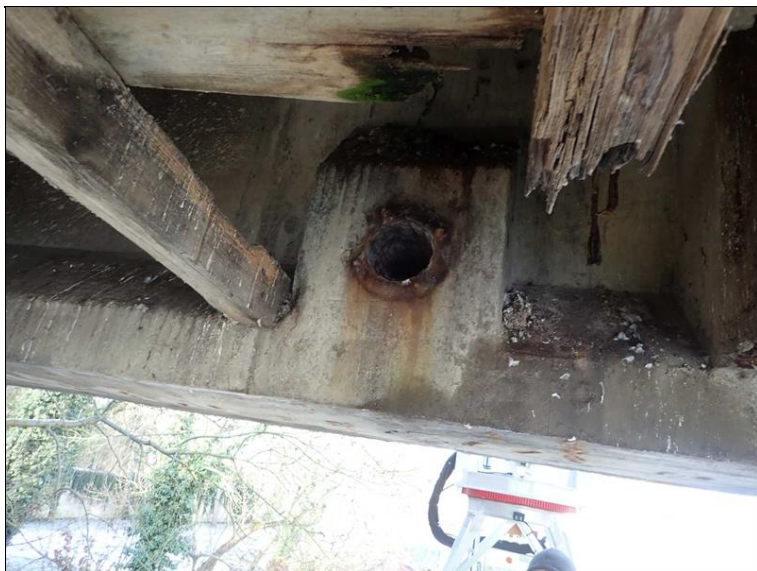
Pole 4: lávka ke stálému zařízení je velmi shnilá a hrozí zřícení.

| [7] | 4.7 | Cizí zařízení | Odstranit dřevěné lávky, aby nedošlo k jejich nekontrolovanému zřícení do prostoru pod most. |

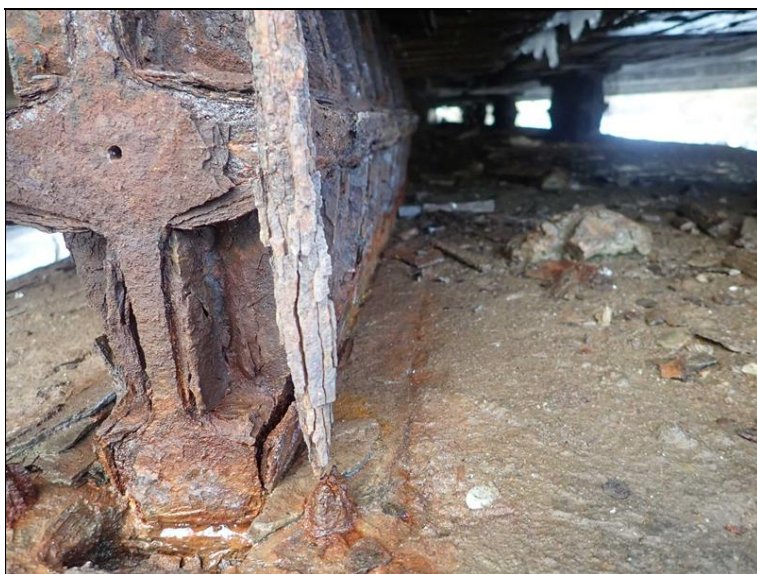
Ložisko nad Pil 5: úplné zkorodování kotevního prvku ložiska.

| [2] | 2.2 | Ložiska, klouby | Do doby výměny nosné konstrukce kontrolovat v rámci prohlídek pečlivě stav ložisek. |

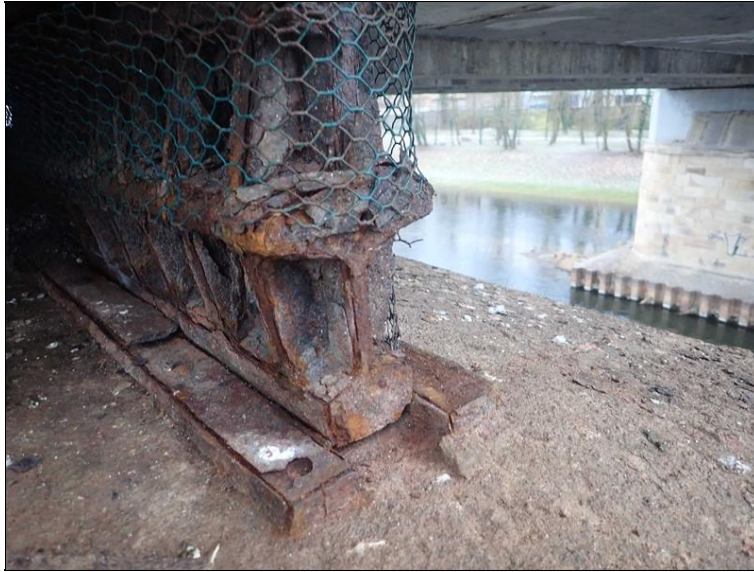
Pohled na ložisko nad Pil 4 vpravo. Typická závada většiny ložisek: vrstevnatá koroze. Na snímku je vidět, že šrouby kotvení ložiska do pilíře buď překorodovaly, nebo nebyly dodány v době stavby.

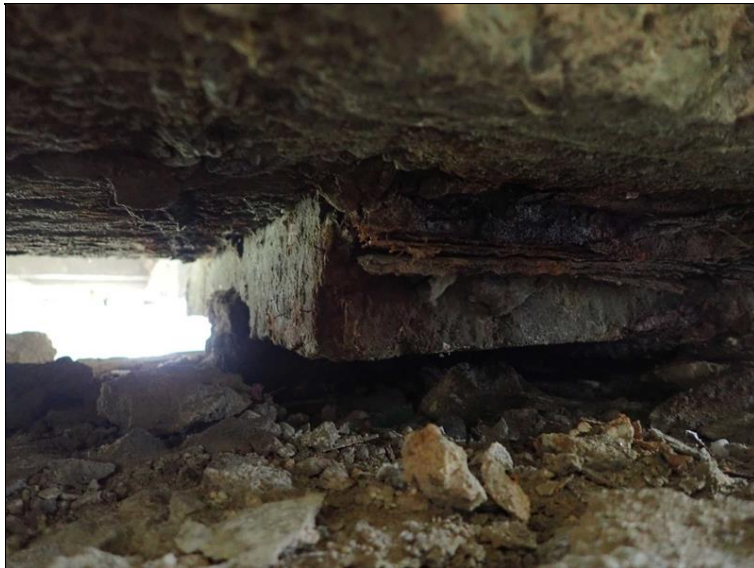
Ložisko na opěře 1 vpravo - vrstevnatá koroze.

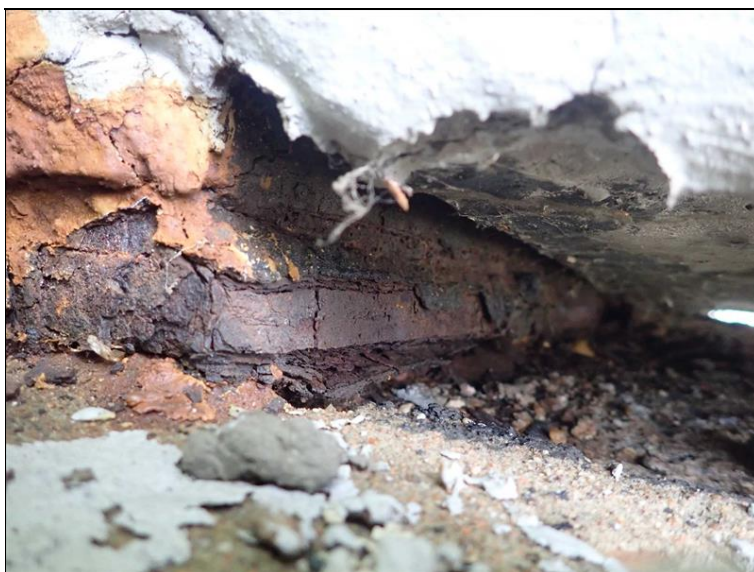
Ložisko na opěře 1 vpravo - vrstevnatá koroze.

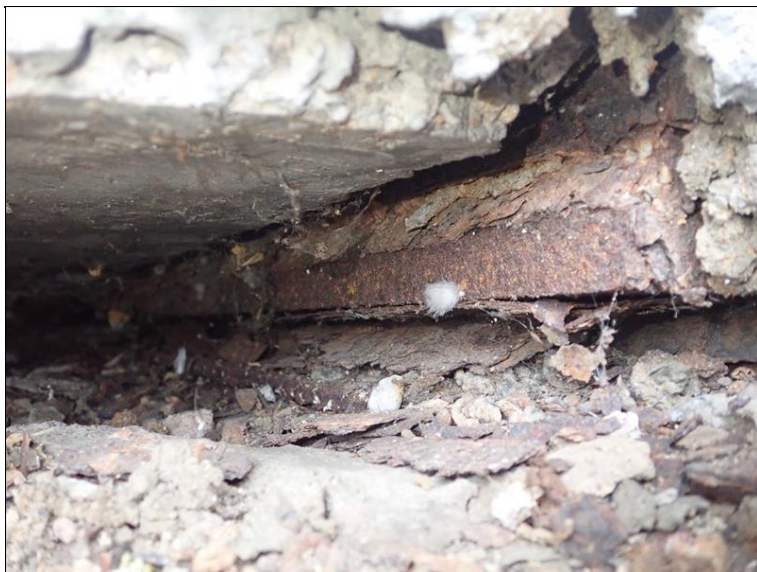
Vrstevnatá koroze ložiska na opěře 1 vlevo.

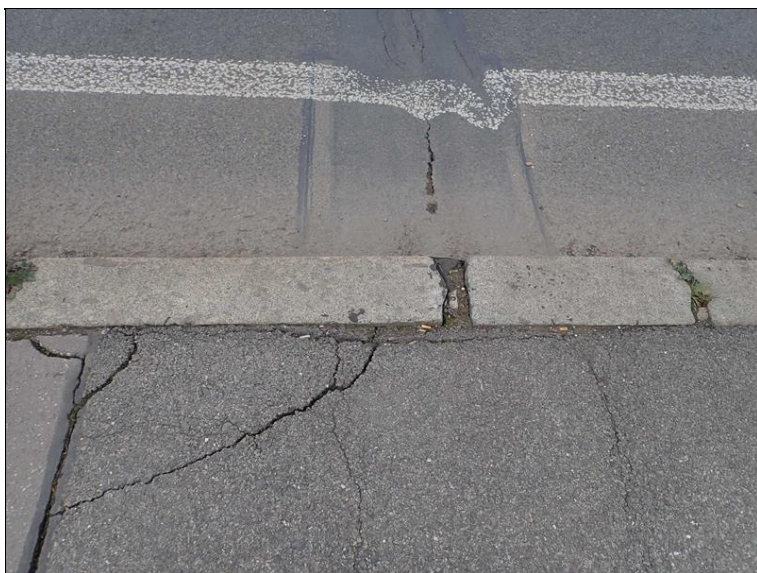
Dilatační závěr nad pilířem 2. Je odtržený, v okolí trhliny, zejména v chodníku.
