Most 605-026

Most přes Berounku v Berouně

MIMOŘÁDNÁ PROHLÍDKA

Datum provedení prohlídky: 2.12.2020

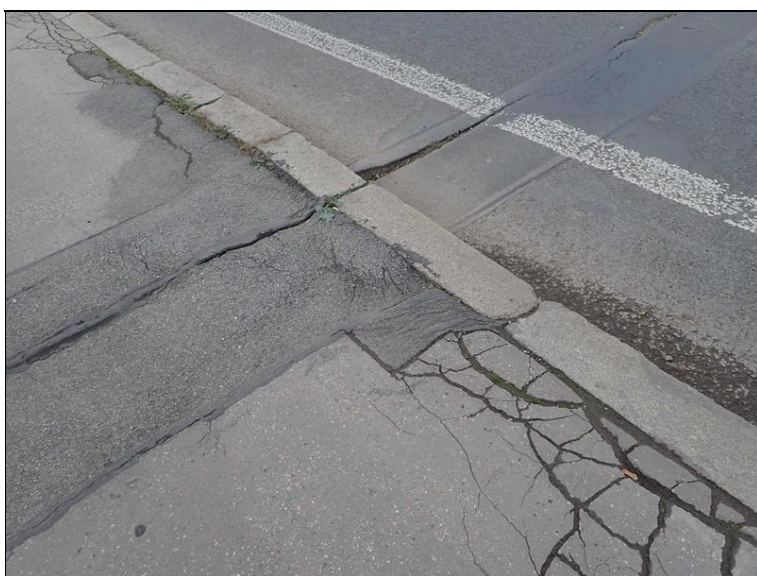
Dilatační závěr nad pilířem 3. Je odtržený, v okolí trhliny, zejména v chodníku.

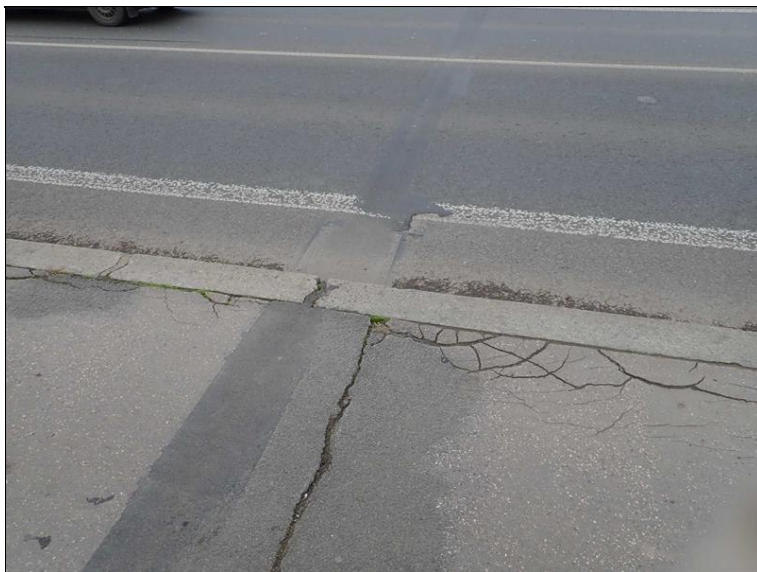
Dilatační závěr nad piliřem 4. Je odtržený, v okolí trhliny, zejména v chodníku.

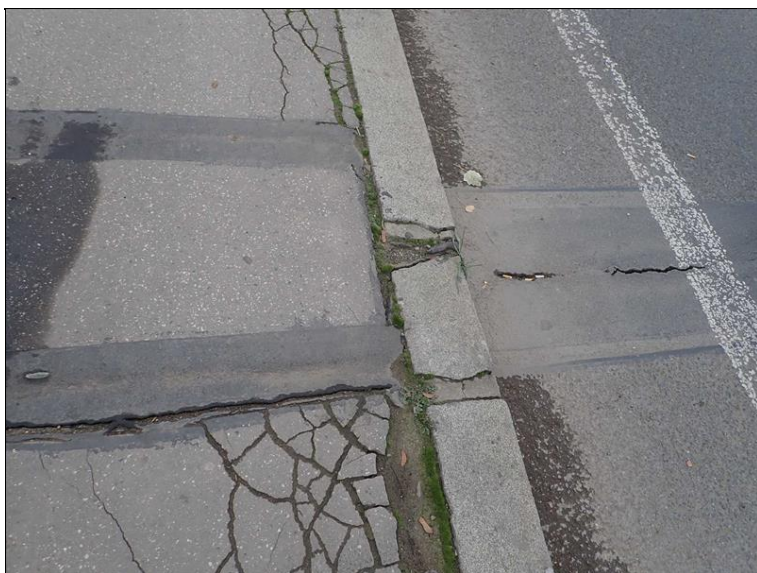
Dilatační závěr nad piliřem 5. Je odtržený, v okolí trhliny, zejména v chodníku.

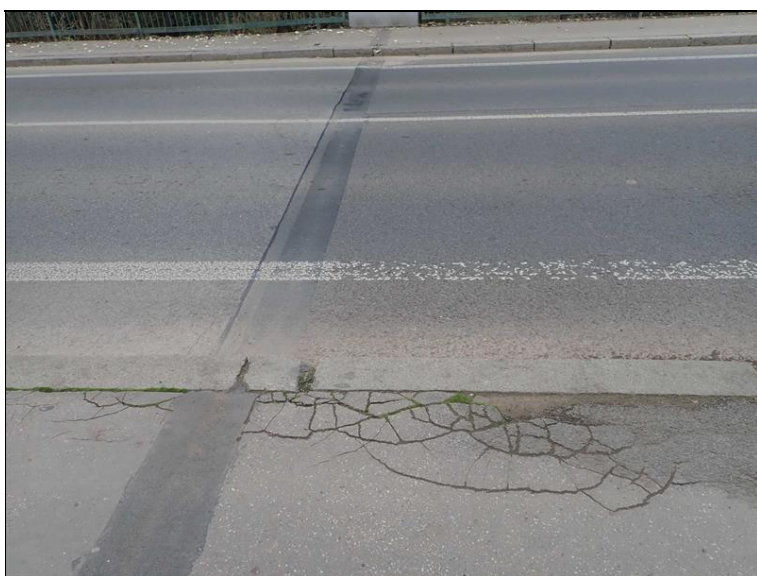
Dilatační závěr nad piliřem 6. Je odtržený, v okolí trhliny, zejména v chodníku.

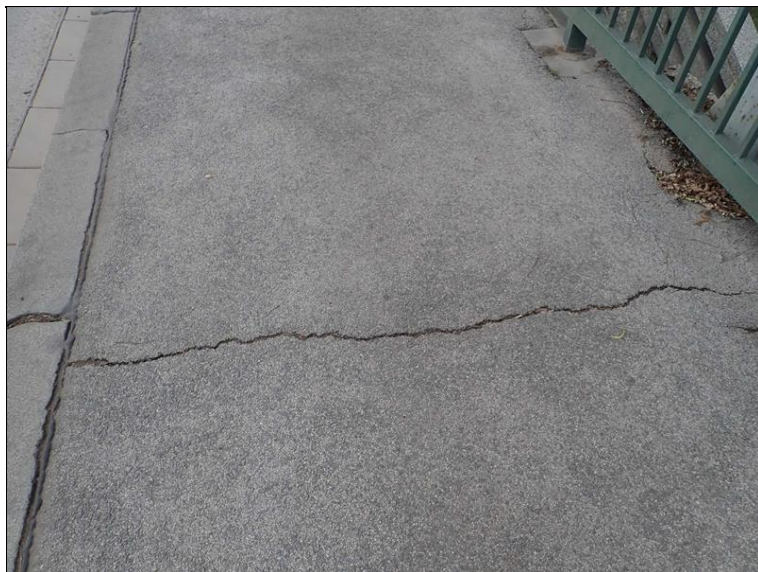
Trhlina v chodníku nad opěrou 1.

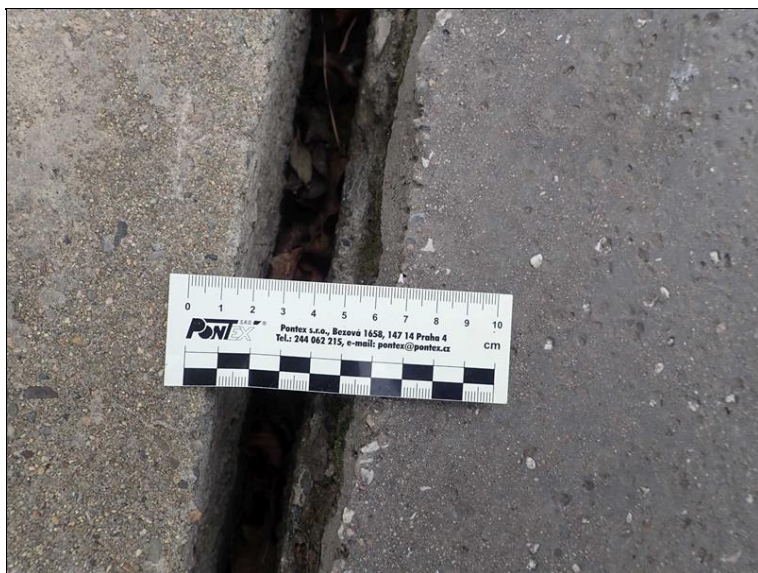
Mezi dobetonávkou římsy a chodníkem jsou nezatěsněné spáry.

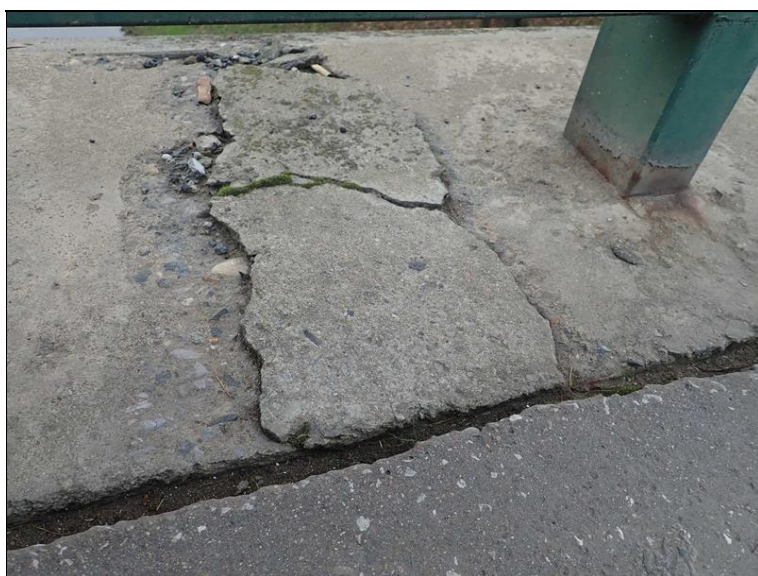
V betonu římsy jsou příčné trhliny, v jednom místě odpadá kus betonu. Počínající koroze zábradlí v patě.

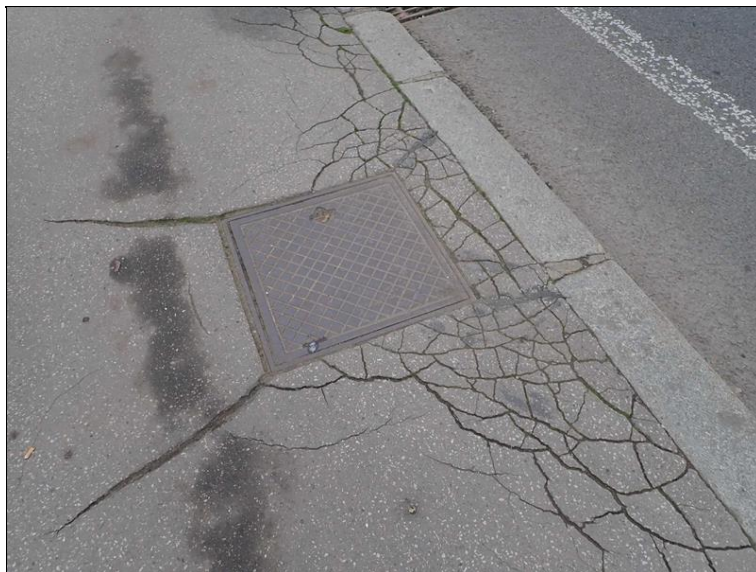
Lokálně se objevuje síť všesměrných trhlin.

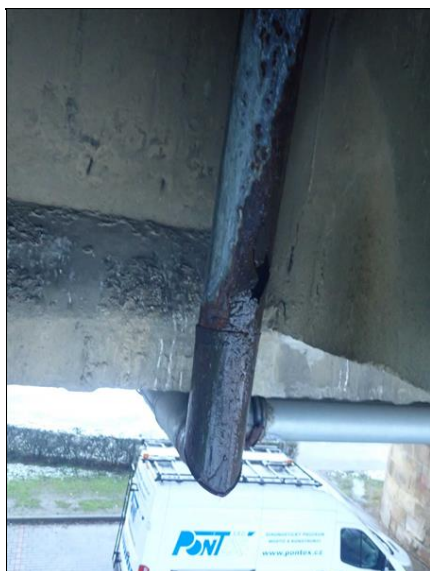
Prokorodovaná trubka odvodnění, zatékání okolo trubky na NK.

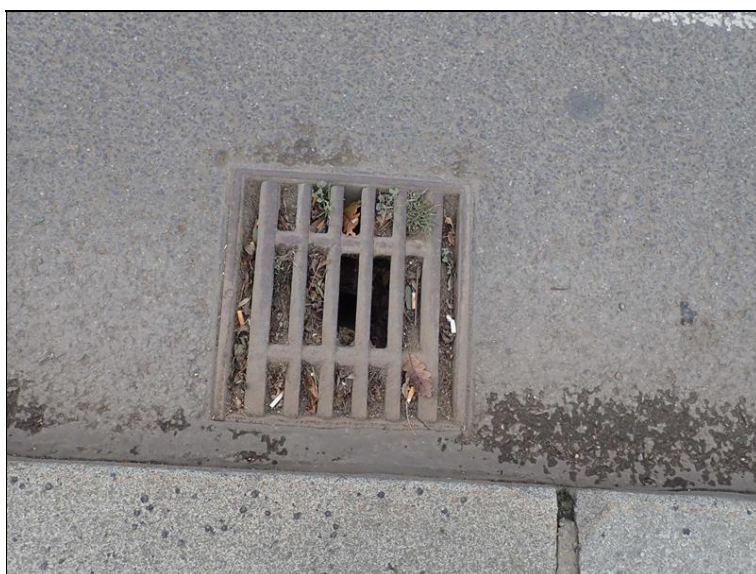
Nánosy v odvodňovači.

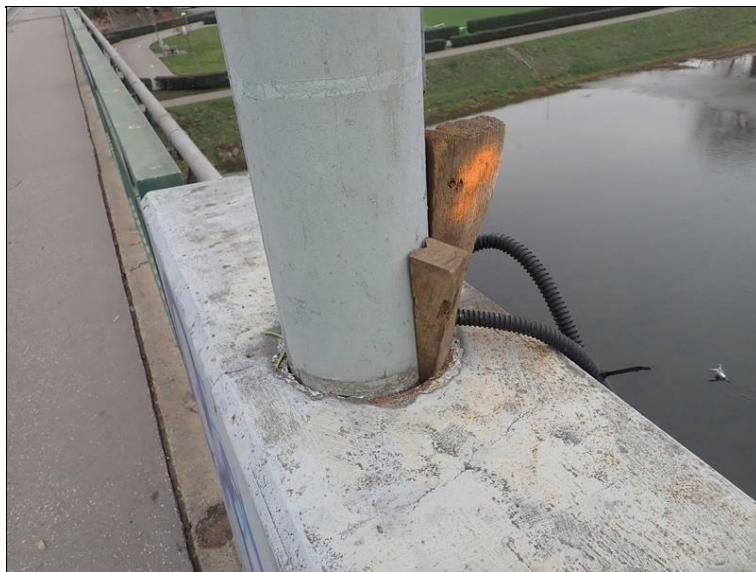
Vyklánějící se lampa VO byla provizorně zajištěna dřevěnými klíny.

| [5] | 4.7 | Cizí zařízení | Neprodleně snést sloupy veřejného osvětlení. |

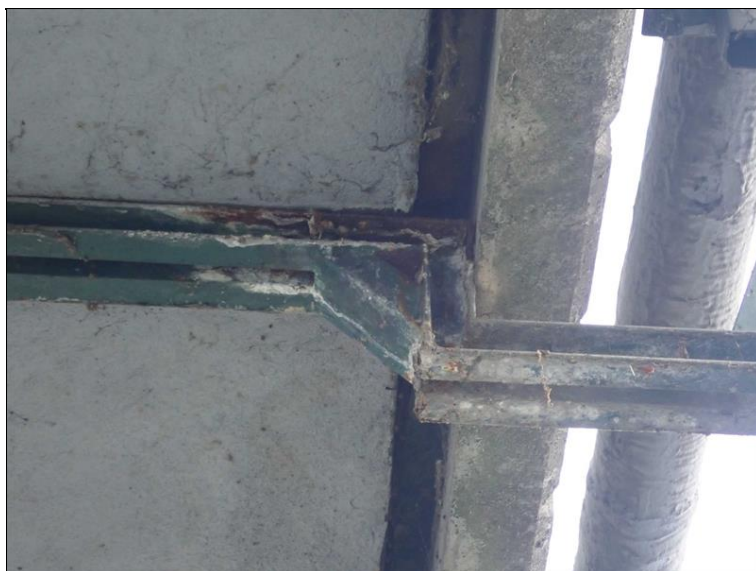
Konzola inženýrských sítí koroduje.
