# **Most 605-027**

Most přes náhon v Berouně

## **HLAVNÍ PROHLÍDKA**

Datum provedení prohlídky: 24.10.2007

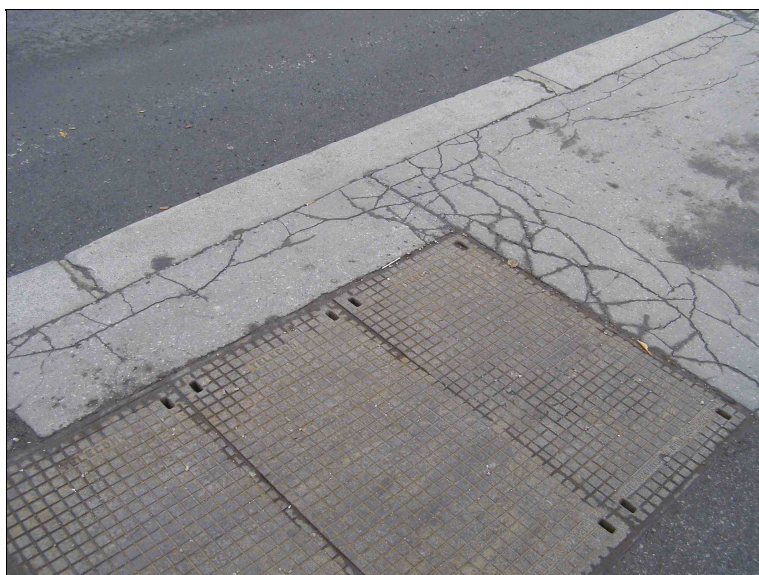
[3.1]	3.1	Vozovka	V úrovni konců desky nosné konstrukce se ve vozovce rýsují otevřené příčné trhliny.
[3.2]	3.2	Chodníky	V krytu obou chodníků je množství nepravidelných trhlin.
[3.3]	3.3.1	římša	beton levé římsy na vnějším boku lokálně degraduje, obnažená výztuž pak silněji koroduje.

Trhliny v chodníku u poklopu šachty IS.

[2]	3.1	Vozovka	V místě výrazných příčných trhlin ve vozovce zřídit flexibilní dilatační závěry. Trhliny v chodnících utěsnit vhodnou živíčkou.
-----	-----	---------	---

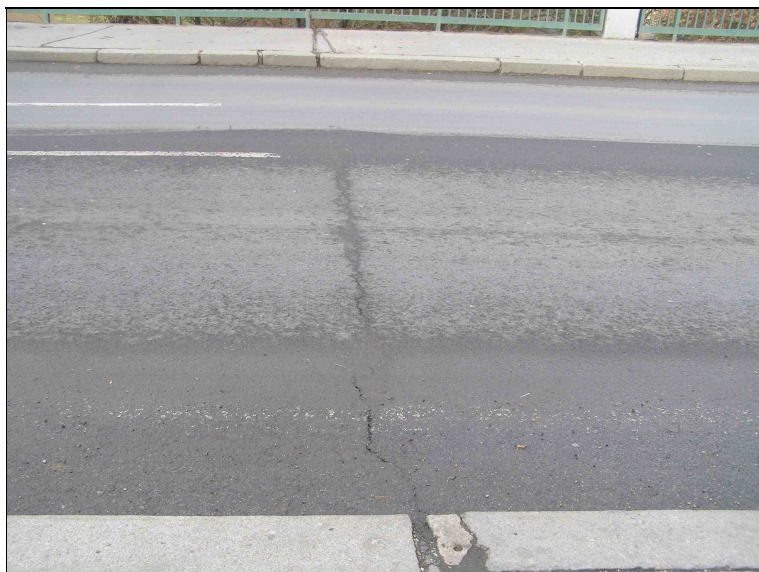
Výrazná příčná trhlina v chodníku.

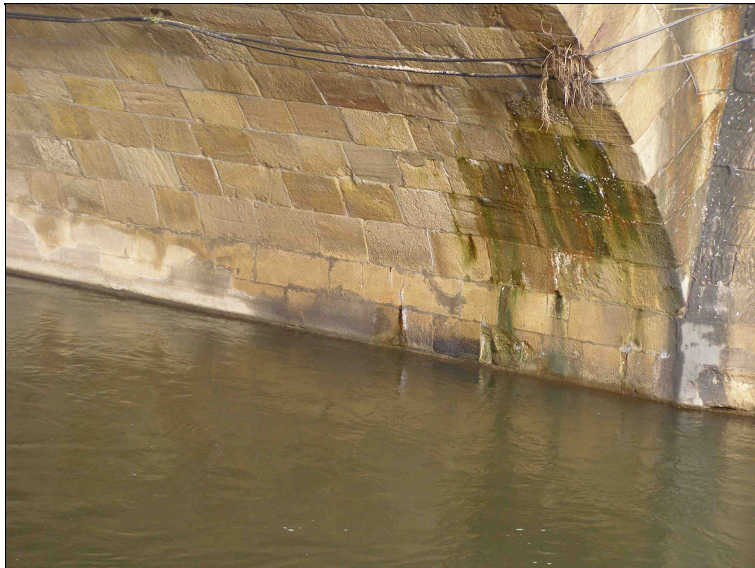
[2.1]	2	Nosná konstrukce mostu (horní stavba)	V obou patách klenby jsou patrný výraznější průsaky zdivem.
[2.2]	2	Nosná konstrukce mostu (horní stavba)	V místech uložení krajních trámů na opěry jsou drobné poruchy způsobené mírným zatékáním - odlupování ochranného nátěru, povrchová degradace betonu.

Silný průsak klenbovým pasem v patě klenby.

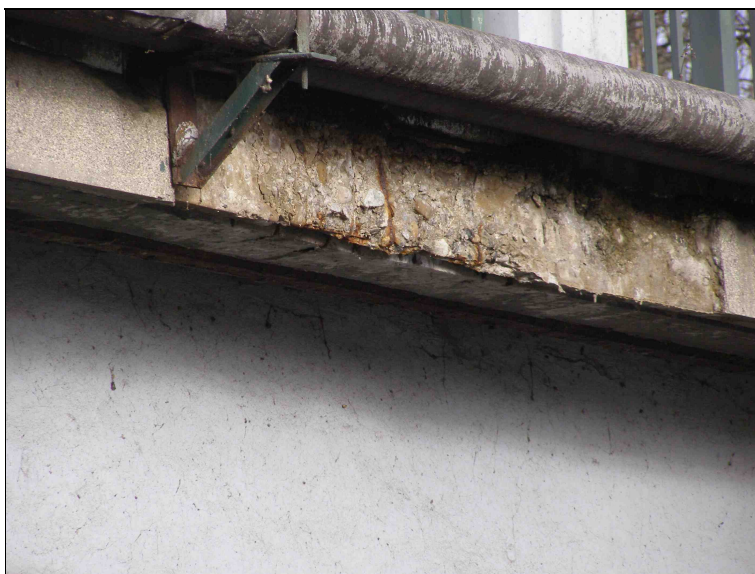
Degradace betonu klenby.
