# **Most 605-027**

Most přes náhon v Berouně

## **MIMOŘÁDNÁ PROHLÍDKA**

Datum provedení prohlídky: 16.12.2020

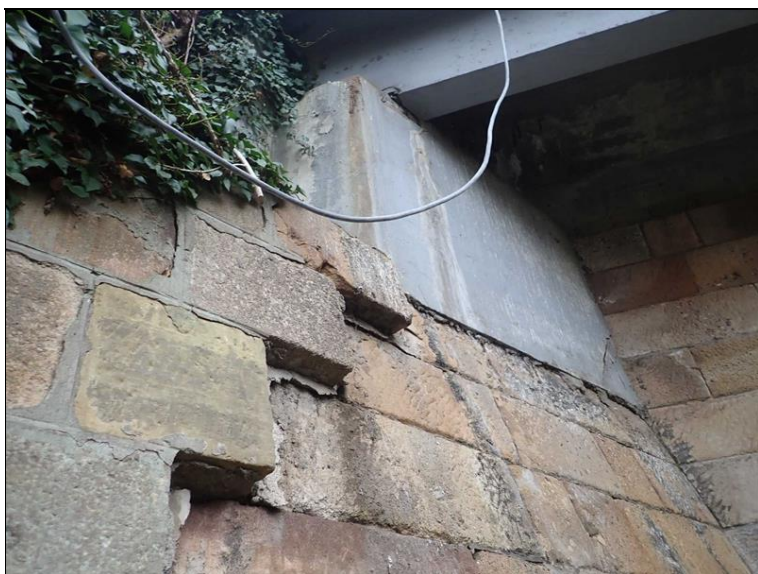
[1.1] 1.2 Mostní podpěry křídla a čelní zdi Periodické sledování vysouvání křídla o opěry 1 vpravo bylo doporučeno již prohlídkou (03.12.2013, Komanec Petr, Ing.). V současné době je vysunutí bloků cca 13 cm.

Vysunuté bloky křídla u opěry 1 vpravo.

Opravit vysouvající se křídlo - přezdíť. Hloubkově doplnit spárování spodní stavby, pravděpodobně nízkotlakou injektáží. Malta by neměla obsahovat cement, je vhodné užít tzv. trasové malty.

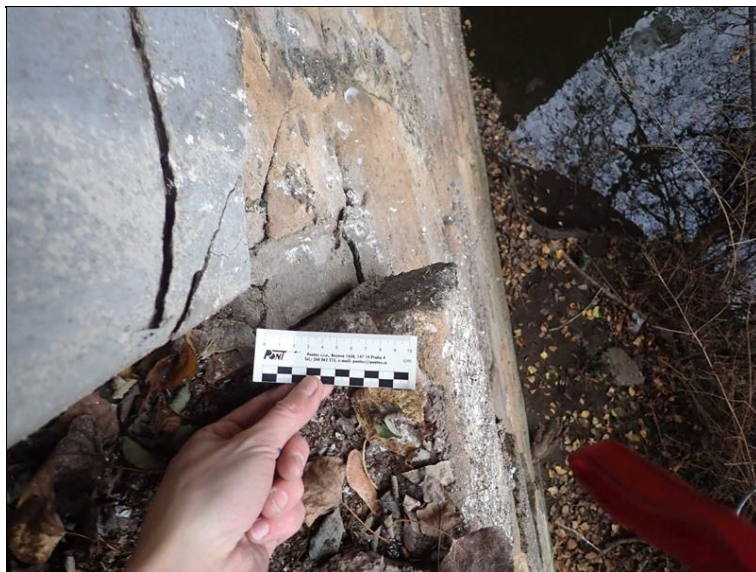
V horní části 13 cm.

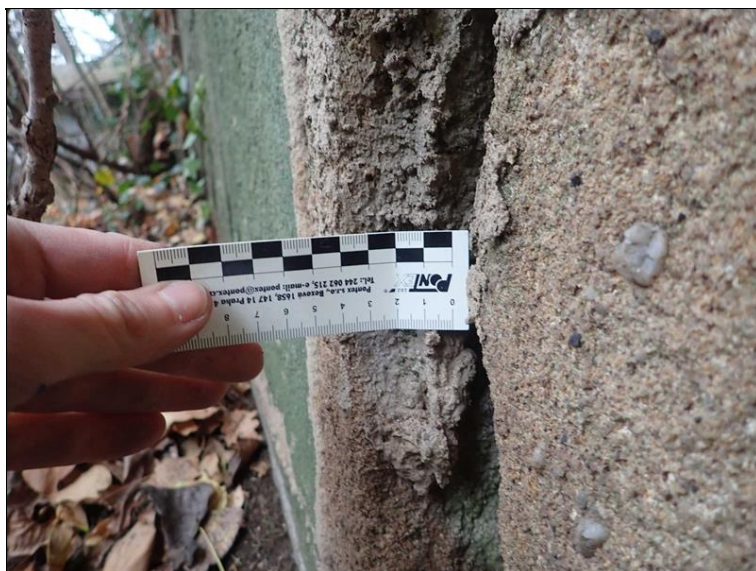
V dolní části 5 cm.

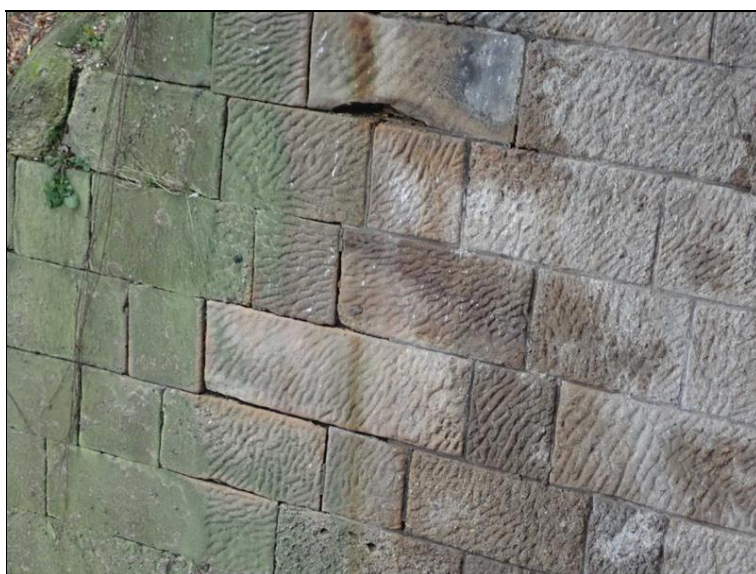
Křídlo opěry 2 vlevo - hloubkově chybí spárování, 1x odlomená hrana.

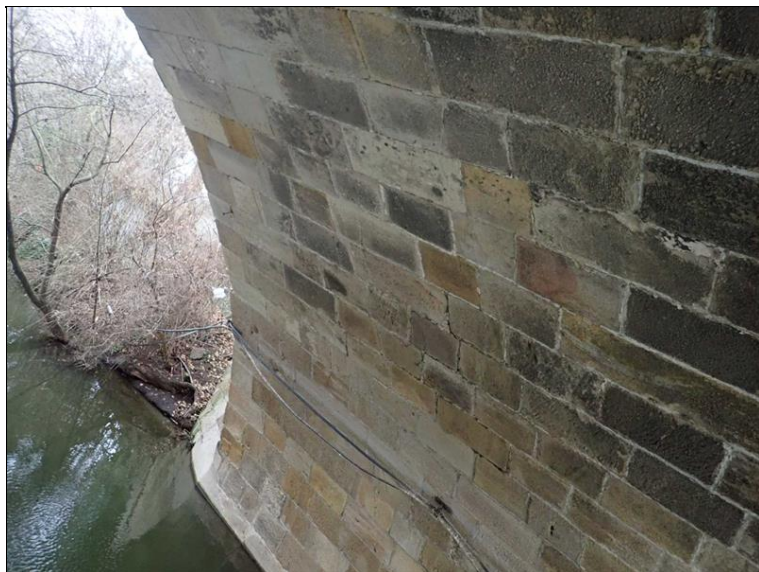
Stav zdiva klenby - opěra 1 vpravo.

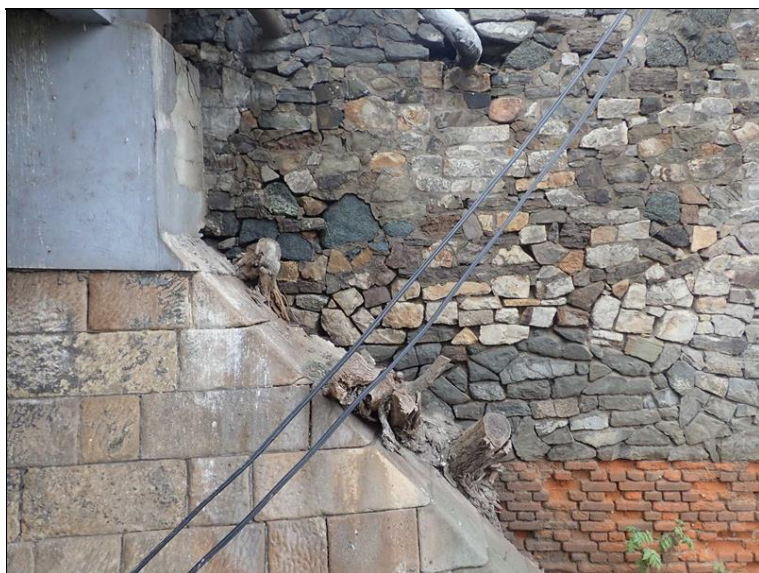
Navazující zeď za křídlem opěry 1 vlevo - rozvolněné zdivo. Spárování chybí odhadem také cca 200-300 mm, ale zdicí prvky jsou menší a proto začnou brzy vypadávat. Navazují zeď u opěry 2 vlevo - silné výluhy, degradace zdiva.

Stavební stav je snížen hlubkovým vydrolením spár, ke kterému došlo i v navazující zdi u Op1 vlevo. Po zainjektování a vyspárování se dá předpokládat stav III - dobrý.

Navazující zeď u opěry 1 vlevo - hloubkově chybí spárování, hloubkové degradace zdicích prvků.

| [6] | 1.2 | Mostní podpěry křídla a<br>čelní zdi | Opravit navazující zdi. |

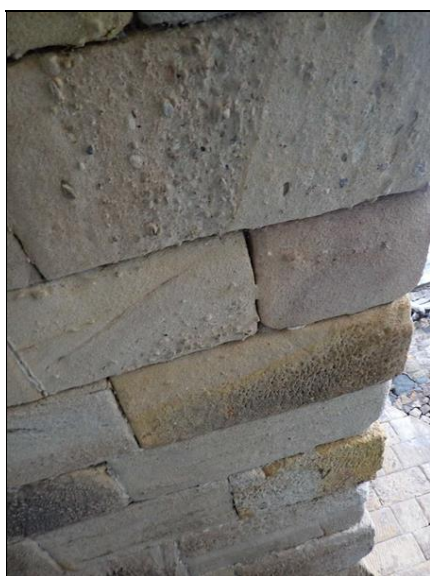
Stav zdiva klenby - vrchol, levý bok. Degradace se projevuje nejvíce na hranách klenby - odpadlo až cca 5 cm.

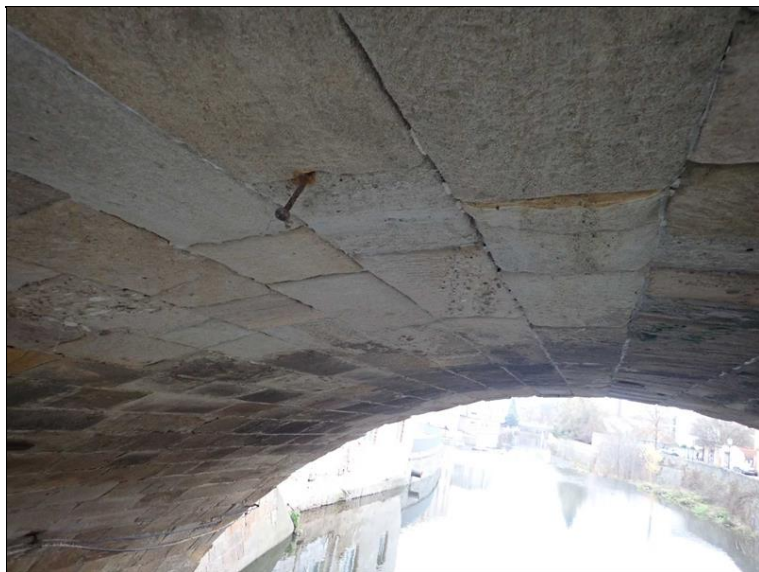
Stav zdiva klenby - vrchol.

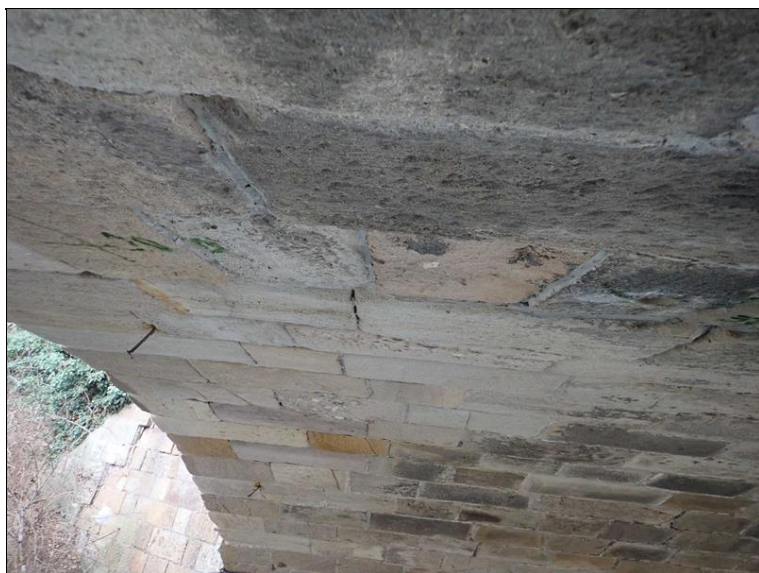
Stav zdiva klenby - směrem k opěře 1.

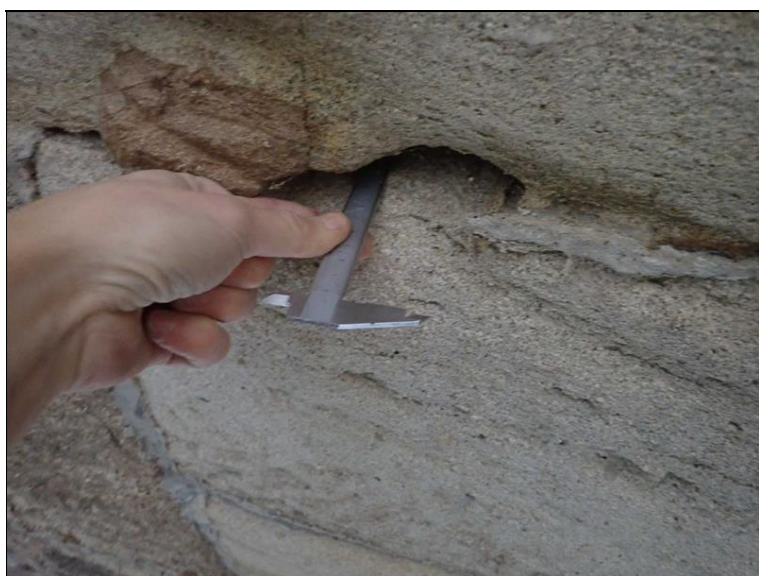
[2.1] 2.1 Nosná konstrukce Hloubkově vypadané spárování mezi bloky, do hloubky 350 mm, možná i více. Spárování chybí na 50 % plochy. Tam, kde je spárování, je spárování jen na povrchu (přidáno při poslední rekonstrukci). Lokálně jsou v jednotlivých blocích trhliny, hloubkově degradují, běžně 10, místy až 30 mm povrchové vrstvy pískovcových bloků. Rozšíření - z desky konzoly lokálně odpadá krycí vrstva betonářské výztuže, ojediněle koroze s oslabením až 30 %. Čelní zeď - betonová část - silné zatékání, výluhy jsou velmi silné a po značné části plochy. Také z čelní zdi lokálně odpadá

Spárování vypadá do hloubky 35 a možná i více cm.

| [3] | 2.1 | Nosná konstrukce | Hlubkově doplnit spárování klenby, nejspíše nízkotlakou injektáží. Malta by neměla obsahovat cement, je vhodné užít tzv. trasové malty. Cementová malta může urychlit degradaci prvků. |

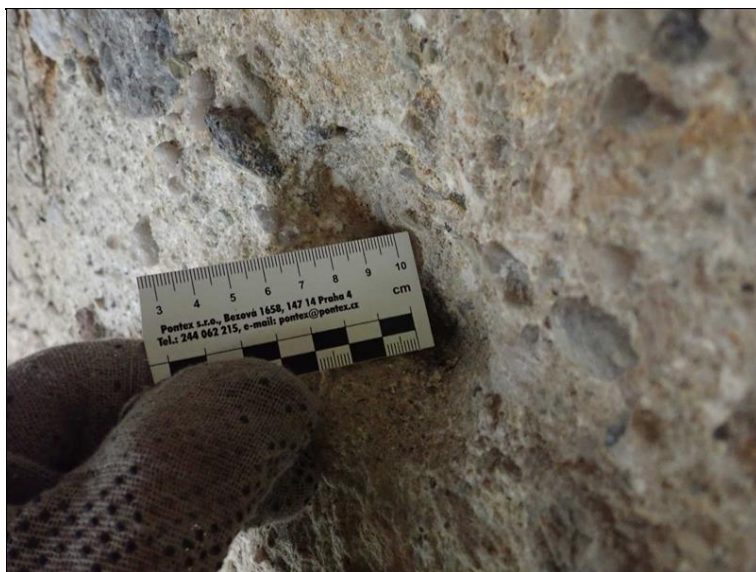
Hlubková degradace bloků - běžně kolem 1 cm, lokálně až 3 cm.

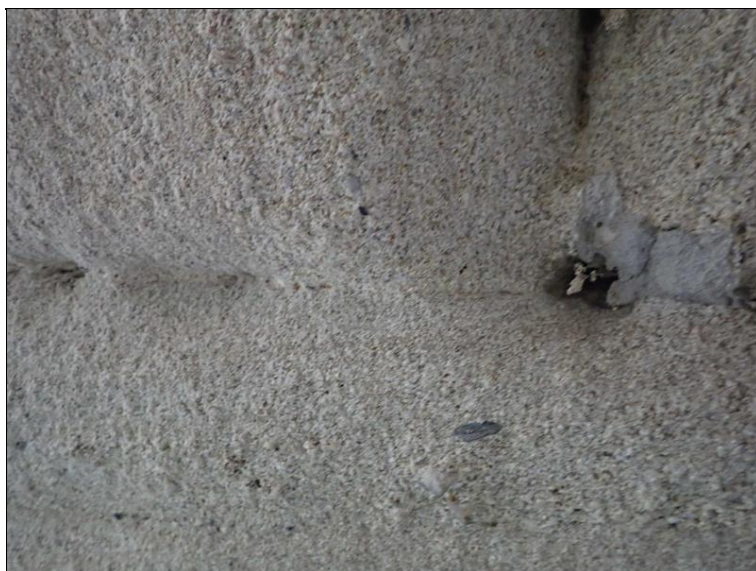
Dodaná malta na povrchu postupně vypadává (cca na polovině délky spár).

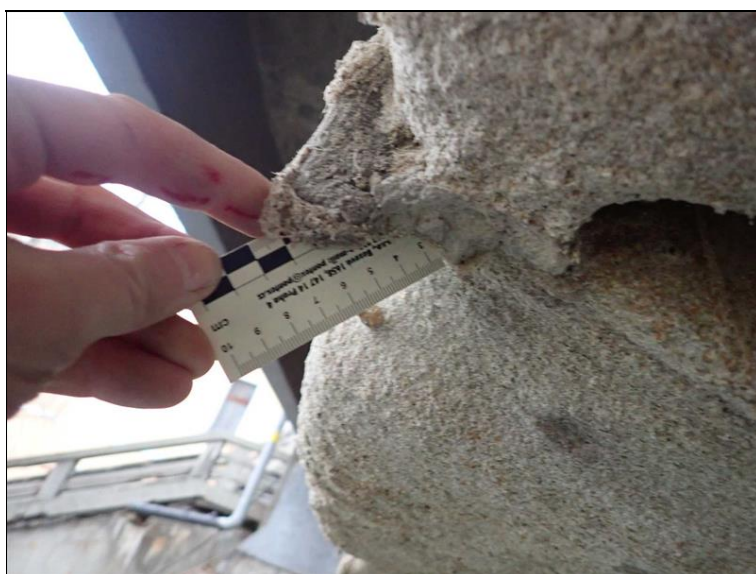
Levá hrana klenby - dodané spárování má vyšší odolnost než pískovcové kvádry, je vidět, že od rekonstrukce zdegradovaly cca 1-2 cm.

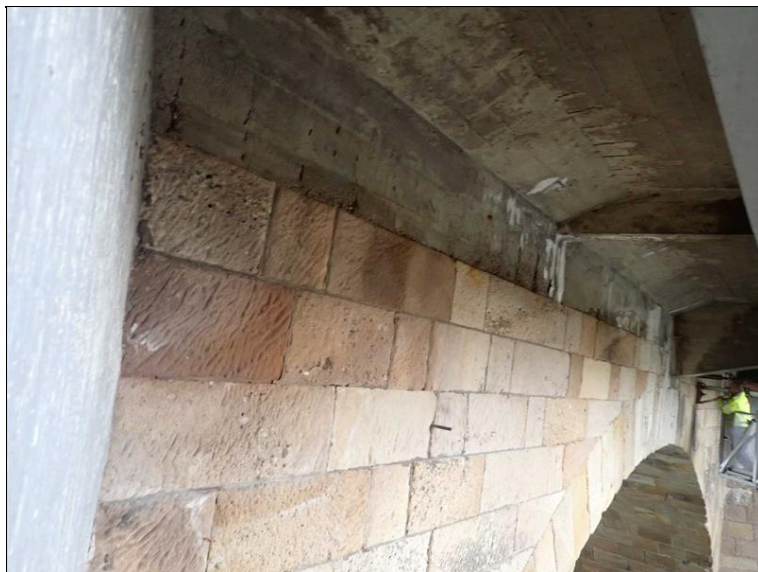
Čelní zeď u opěry 1 vpravo - výluhy, nekvalitní beton degraduje, opadlé krytí a korodující výztuž. Na desce mezi čelní zdí a trámem odpadáá krytí, koroduje výztuž.

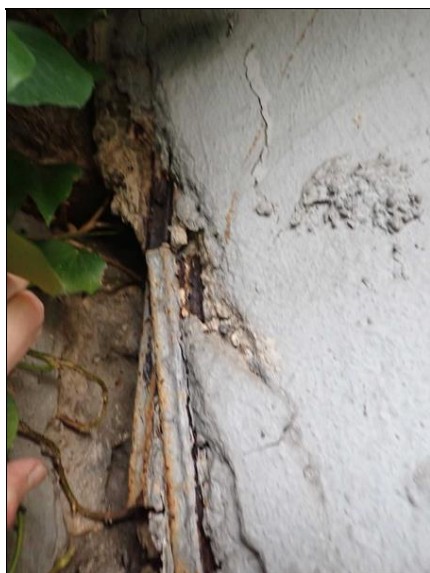
Neprobetonovaná korodující výztuž na čele betonového nosníku.

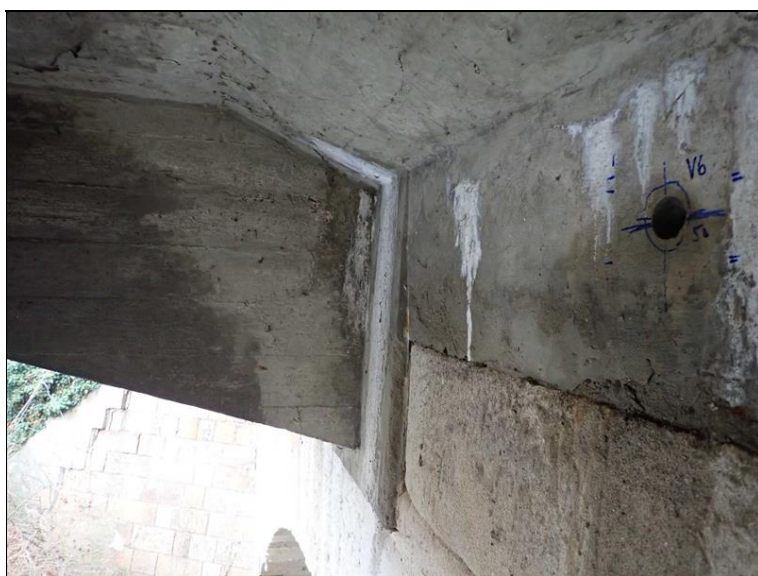
Silné výluhy a stopy zatékání čelní zdi.

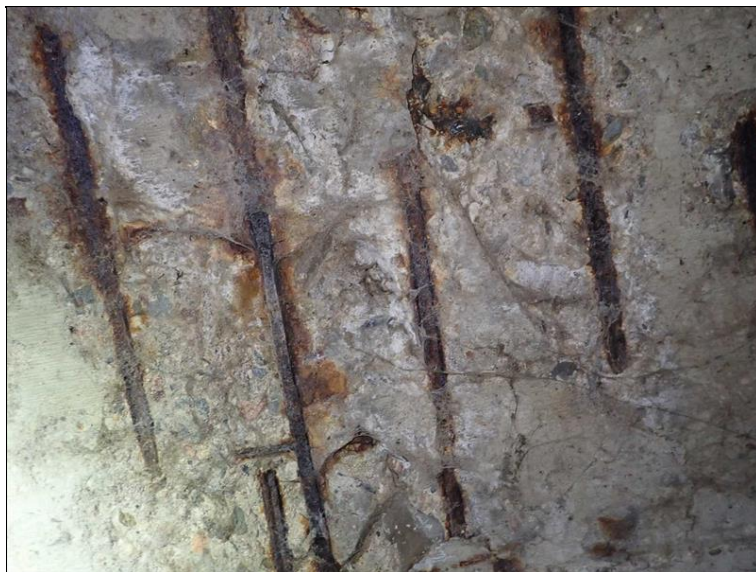
Deska mezi trámem a čelní zdí - koroze výztuže s oslabením až cca 30 %.

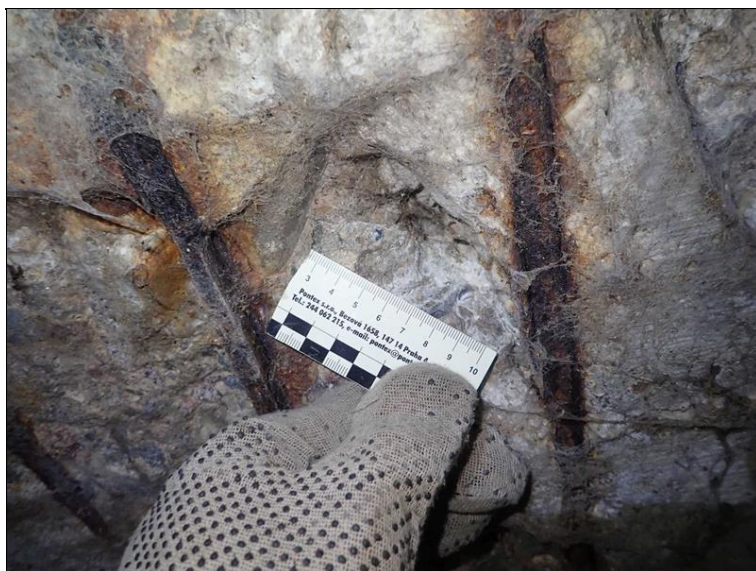
Odpadlý beton v okolí korodující výztuže.

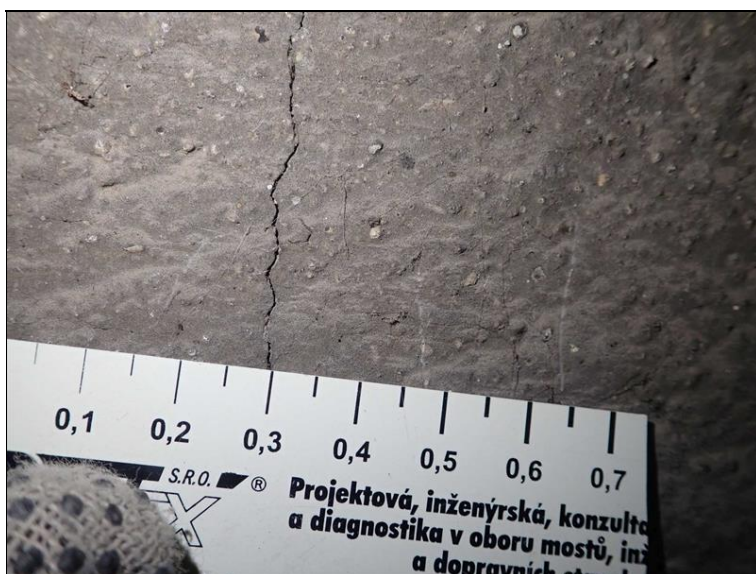
krytí a výztuž koroduje, je z nekvalitního degradujícího betonu. Na trámech rozšíření jsou svislé trhliny 0.3 mm v místě třmínků, pravděpodobně dochází k počínající korozi. Na čele trámu koroduje neprobetonovaná výztuž.

V trámech rozšíření jsou relativně pravidelně svislé trhliny šířky 0.3 mm. Bylo nedestruktivně zjištěno, že pod těmito trhlínami je vždy svislý prut výztuže, počíná tak korodovat.

| [8] | 5 | Další části | Most jako celek vyžaduje rekonstrukci, doporučujeme vyměnit i železobetonové rozšíření nosné konstrukce. |

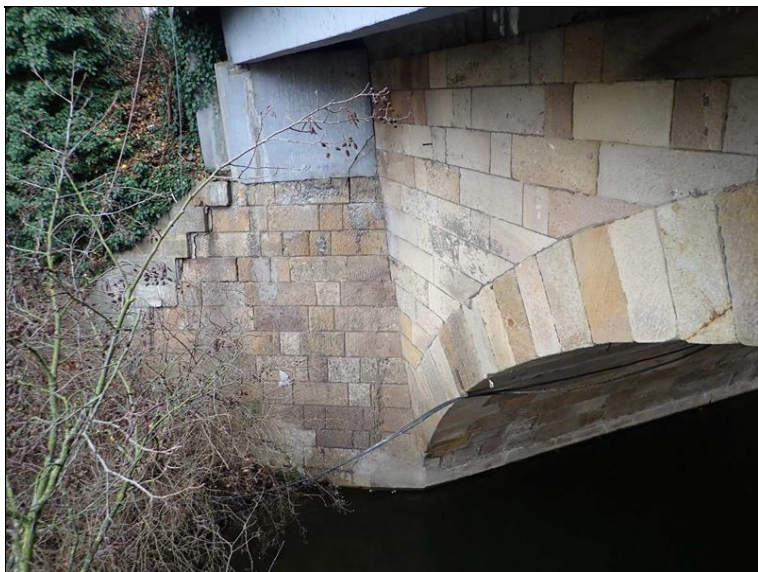
Trhlina v uložení trámu u opěry 1 vpravo.

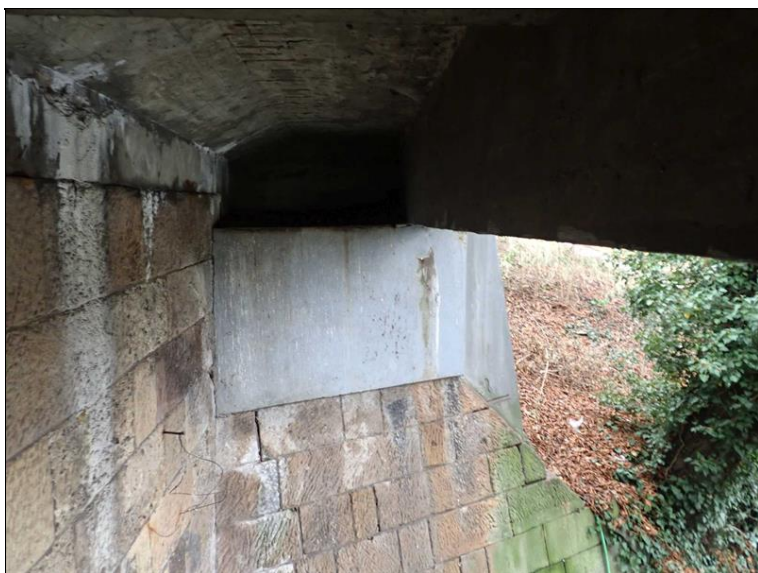
Silný výluh z betonové části čelní zdi, šikmá trhlina v křídle opěry 2 vpravo.

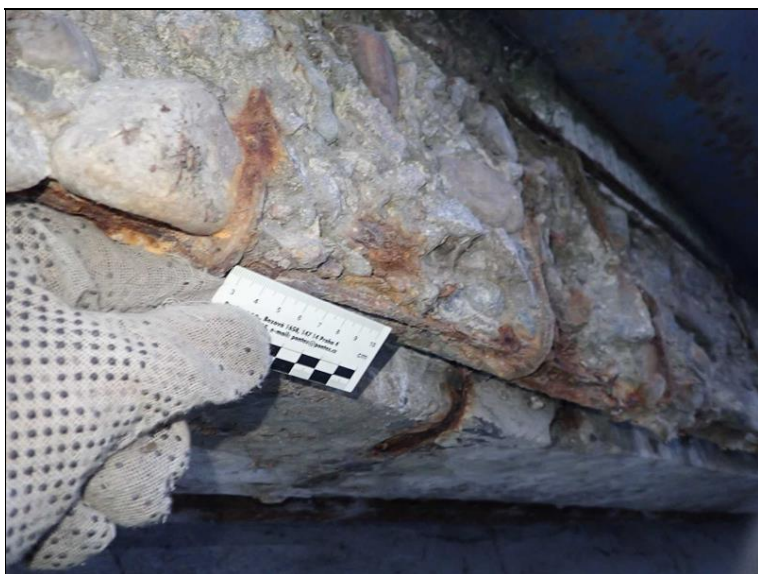
Beton říms hloubkově degraduje, na pravé straně shora 300x1000x30 mm odpadlo. Obdobná situace je na levé římse z boku. Nánosy na římse.

Beton levé římsy - rozpadá se, koroduje výztuž.

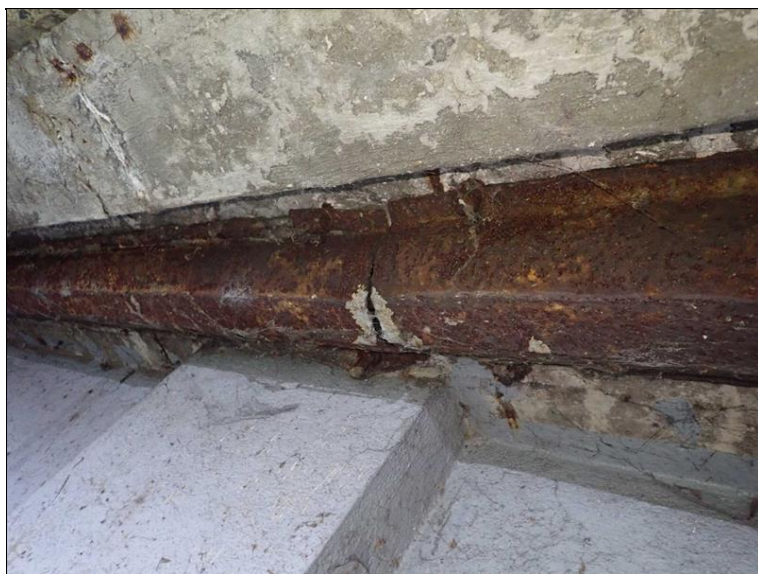
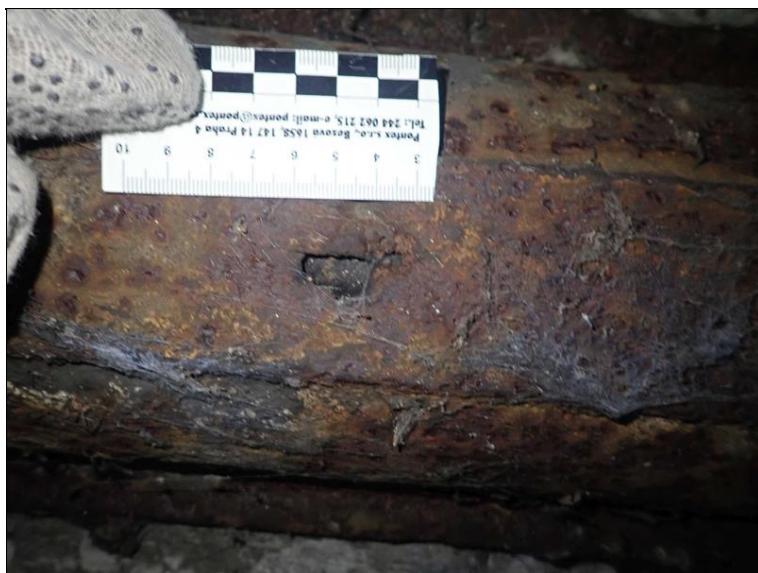
Ocelové konzoly upevnění inženýrských sítí vrstevnatě koroduje/rozpadá se. Stejně tak se rozpadá plech vedení inženýrských sítí pod římsou. Koroze vedení inženýrských sítí.

Plechý sloužící pravděpodobně za uchycení inženýrských sítí korodují, lokálně skrz.

| [7] | 4.7 | Cizí zařízení | Provést nové ukotvení sítí, nejspíše v rámci rekonstrukce. |

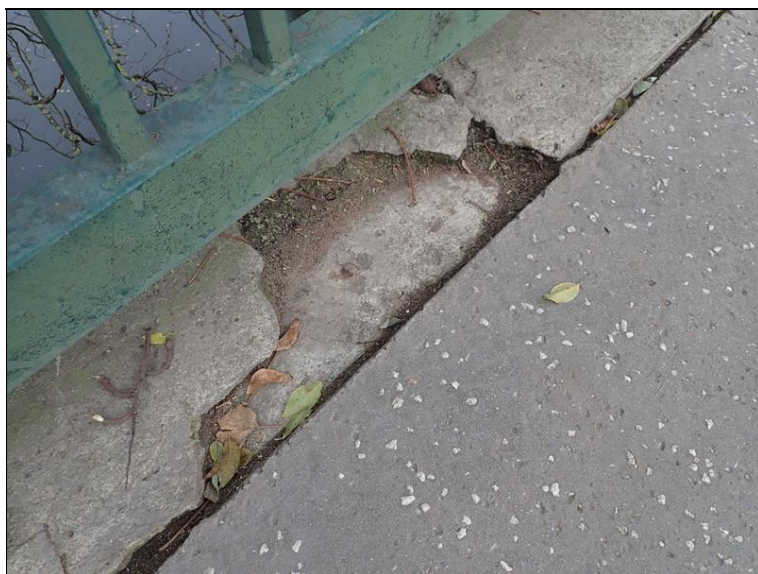
Povrchová vrstva betonu římsy se rozpadá v délce několika metrů.

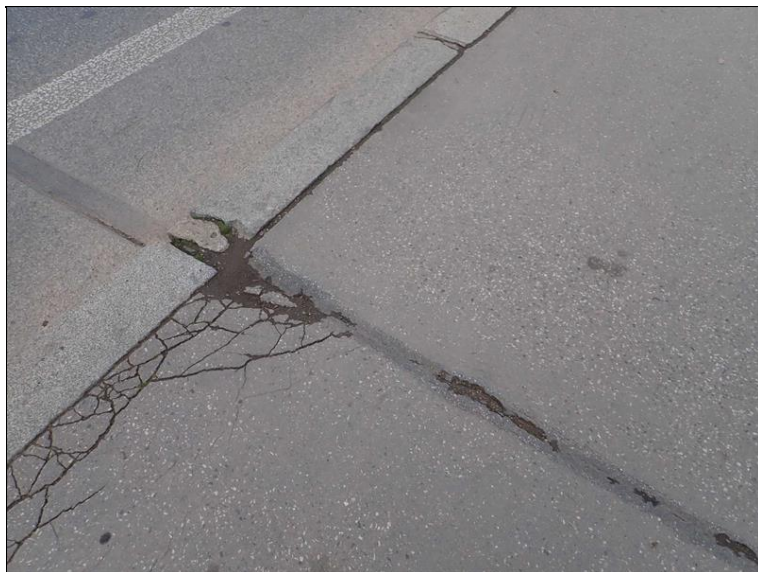
Dilatační spáry přes chodníky - netěsné, tvoří se výtluky.

Okolí dilatační spáry v chodníku - síť trhlin, počínající výtluk.

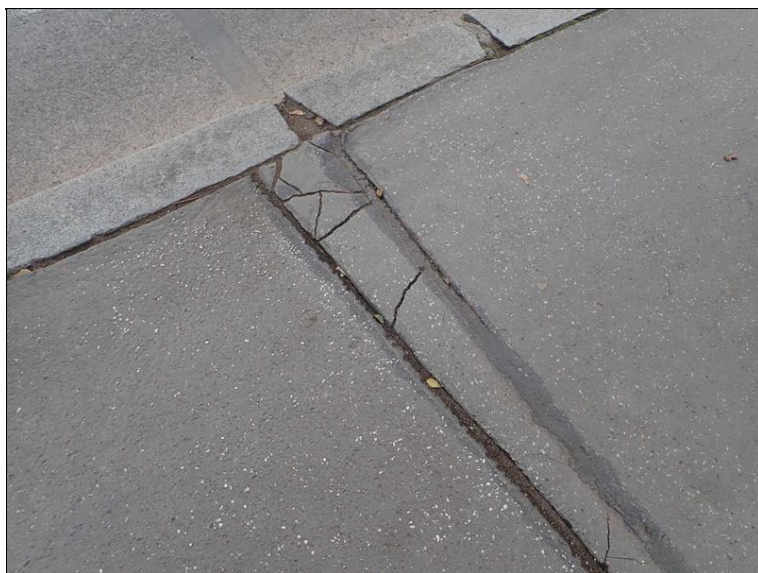
Dilatační spára je netěsná, těsnicí zálivky se odtrhávají. V oblasti chodníků chybí zcela.

Nezatěsněná dilatační spára.

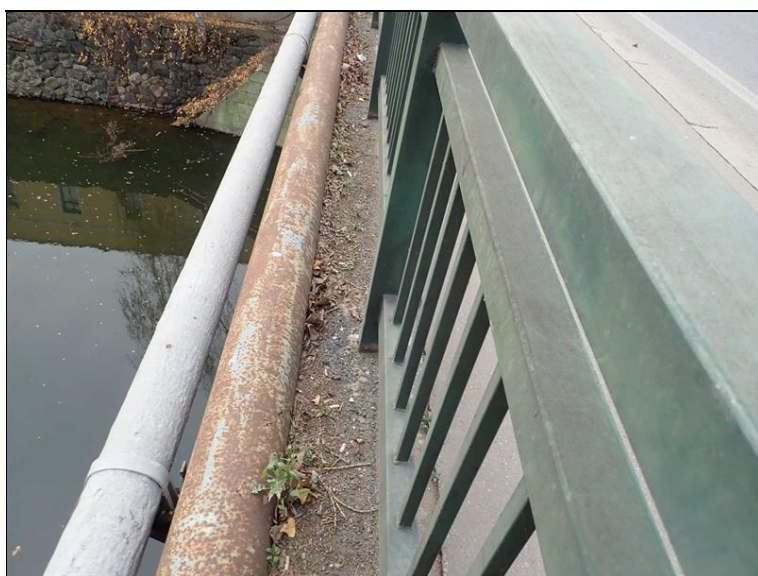
Nánosy na římse, koroze vedení inženýrských sítí.

| [4] | 3.3 | Římsy, obrubníky, zálivky /<br>Římsy | Čistit nánosy na mostě. |

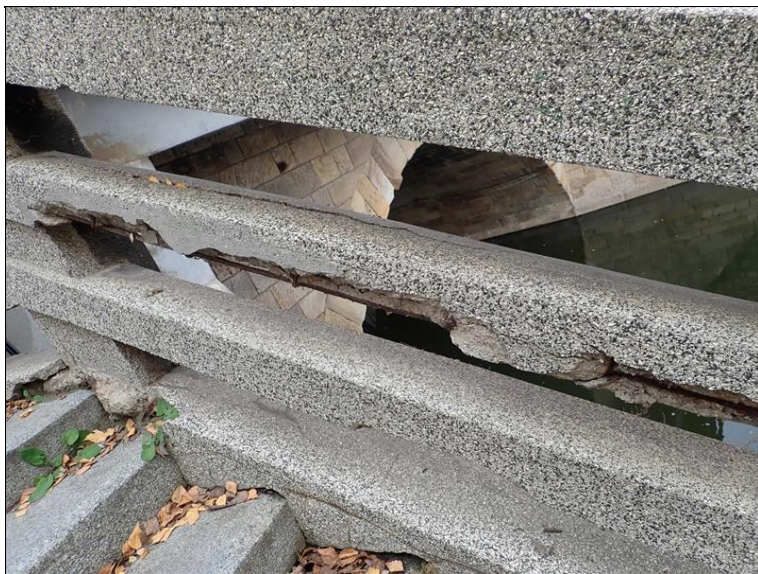
Zábradlí schodiště u opěry 2 vlevo - odpadávají kusy betonu.

| [5] | 4.2 | Zábradlí | Opravit zábradlí. |

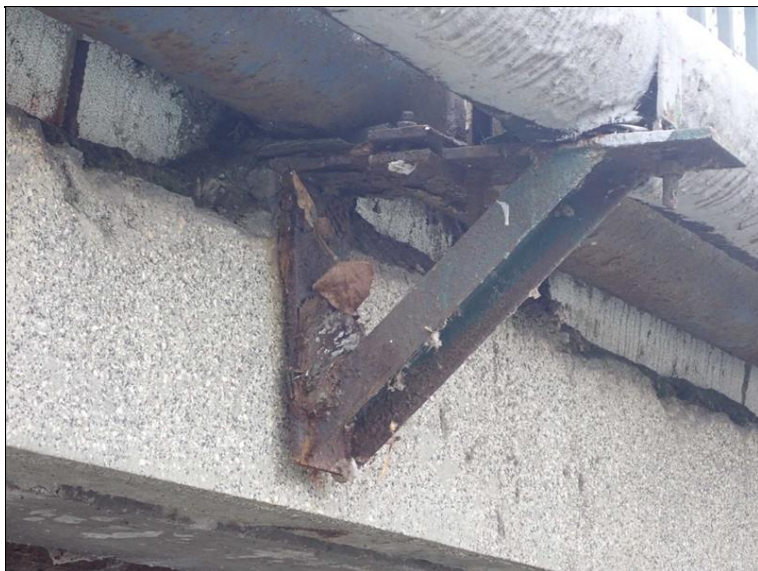
Upevnění inženýrských sítí vrstevnatě koroduje.

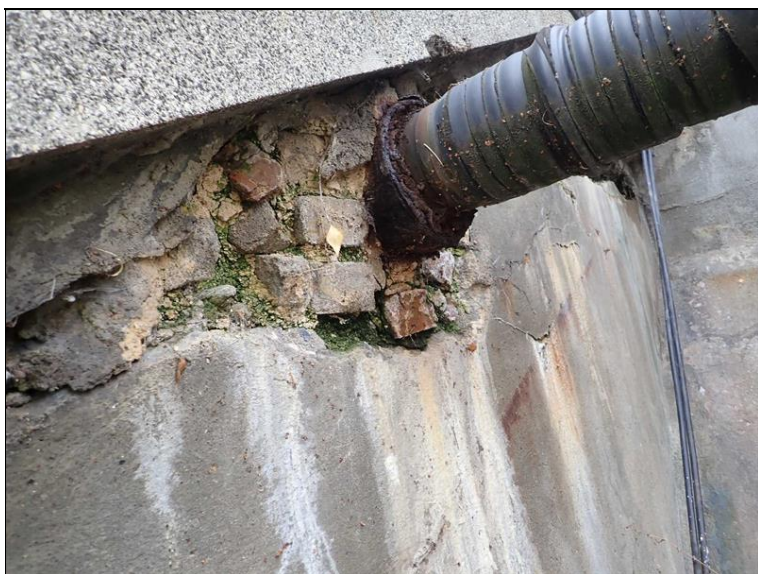
Navazují zeď u opěry 2 vlevo - silné výluhy, degradace zdiva.
