# **Most 605-026**

Most přes Berouнку v Berouně

## **HLAVNÍ PROHLÍDKA**

**Objekt: Most ev.č. 605-026 (Most přes Berounku v Berouně)**

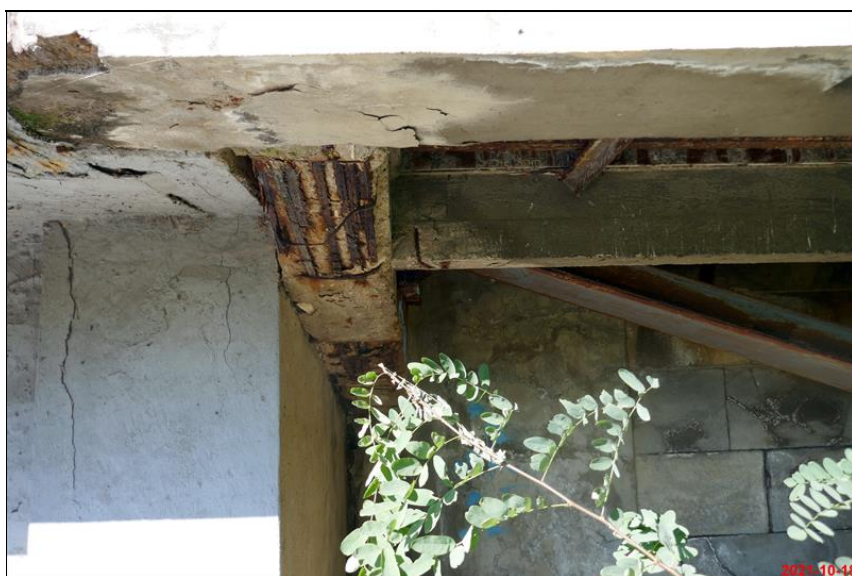
114\_degradace opěry.JPG

Na opěry zatéká. Odpadá horní hrana úložného prahu a plošně sanace dřiků spodní stavby - hrozí odpadnutí kusu na podchozí komunikaci u Op 1. Hrozí prakticky po celé délce prahu (na jistých úsecích již odpadl). Stejná situace je na Op 7.

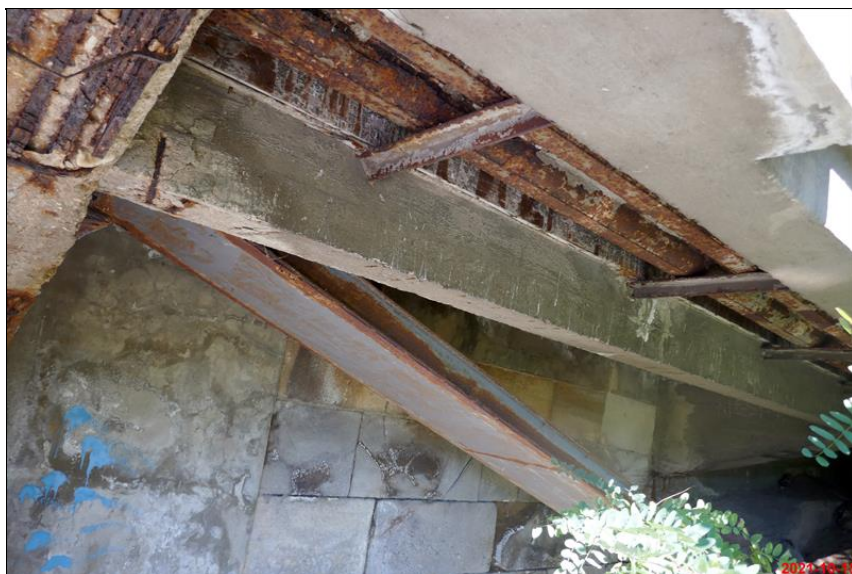
115\_degradace chodnikove konzoly.JPG

Výztuž konzoly křídla je značně zkorodovaná. Krycí vrstva je odpadlá.

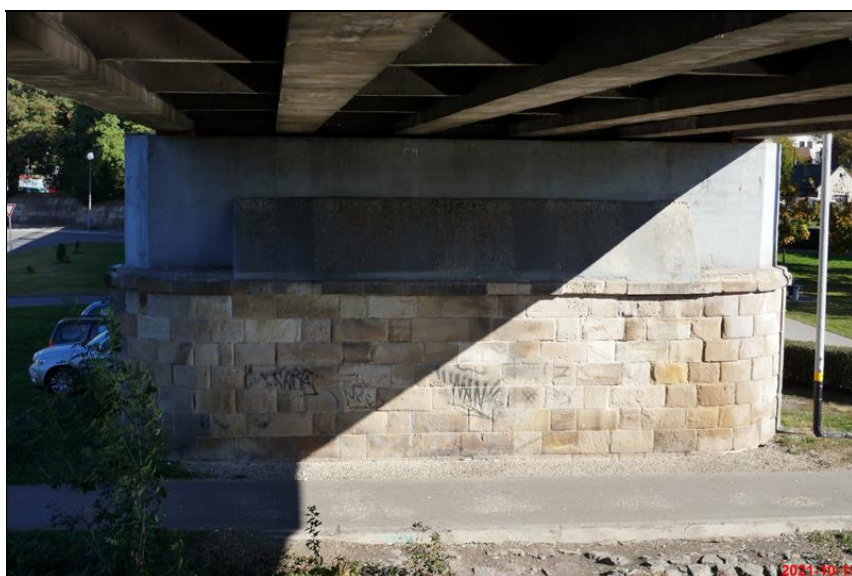
117\_koroze chodnikove konzoly na OP1.JPG

**1.2 Mostní podpěry křídla a čelní zdi**  
Výztuž konzoly křídla je značně zkorodovaná. Krycí vrstva je odpadlá.

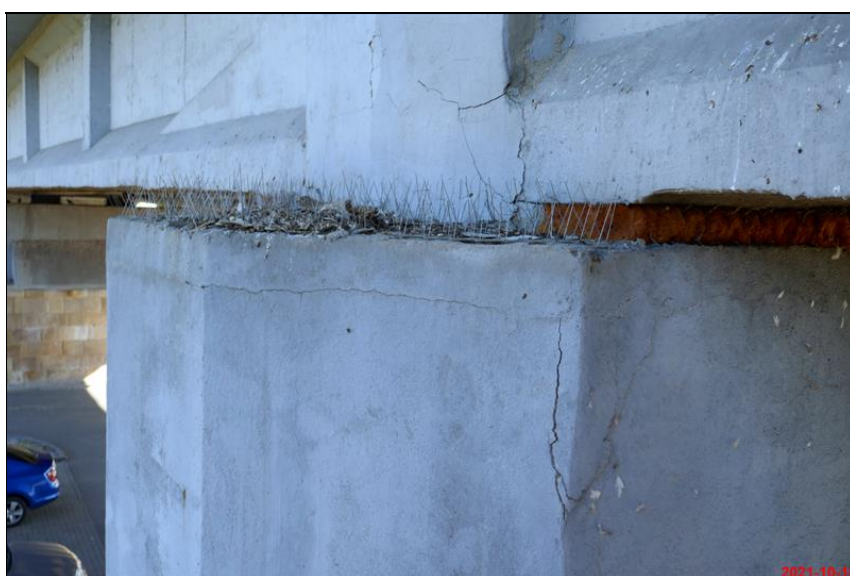
Betonová část pilířů je ve špatném stavu. Odstřeluje krycí vrstva betonu, těsně pod povrchem úložného prahu je na každém pilíři vodorovná trhlinka (zřejmě od zatékání a následní koroze výztuže úložných prahů), místy je odhalená korodující výztuž. V místech kam celoročně zatéká (okrajové části pilířů pod chodníky), je degradace pilířů největší.

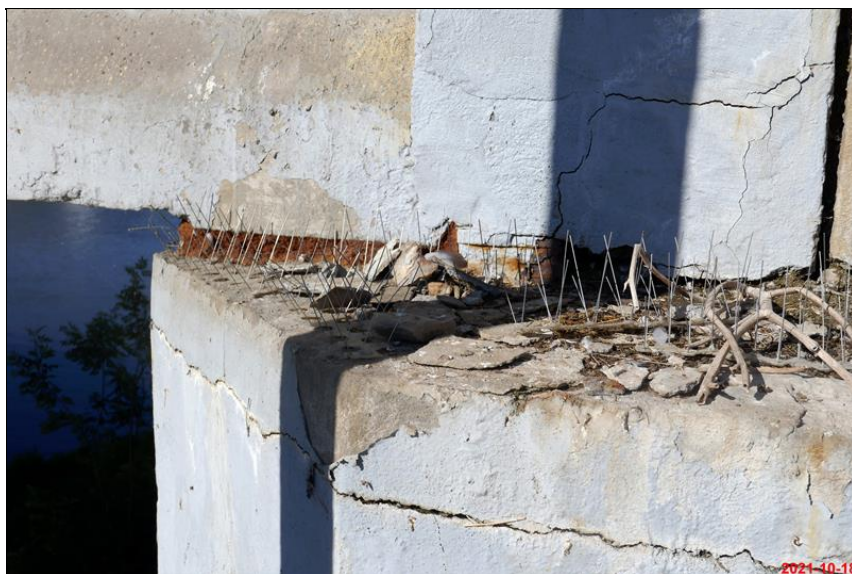
123\_trhlinka v pilíři.JPG

Betonová část pilířů je ve špatném stavu. Odstřeluje krycí vrstva betonu, těsně pod povrchem úložného prahu je na každém pilíři vodorovná trhlinka (zřejmě od zatékání a následní koroze výztuže úložných prahů), místy je odhalená korodující výztuž. V místech kam celoročně zatéká (okrajové části pilířů pod chodníky), je degradace pilířů největší.

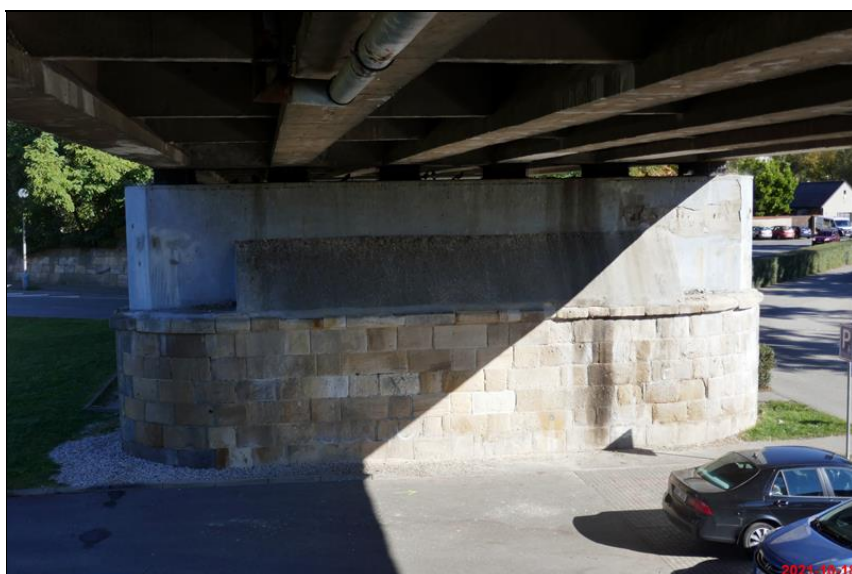
125\_koroze vyztuze pilire.JPG

**1.2 Mostní podpěry křídla a čelní zdi**  
 Betonová část pilířů je ve špatném stavu. Odstřeluje krycí vrstva betonu, těsně pod povrchem úložného prahu je na každém pilíři vodorovná trhlina (zřejmě od zatékání a následní koroze výztuže úložných prahů), místy je odhalená korodující výztuž. V místech kam celoročně zatéká (okrajové části pilířů pod chodníky), je degradace pilířů největší.

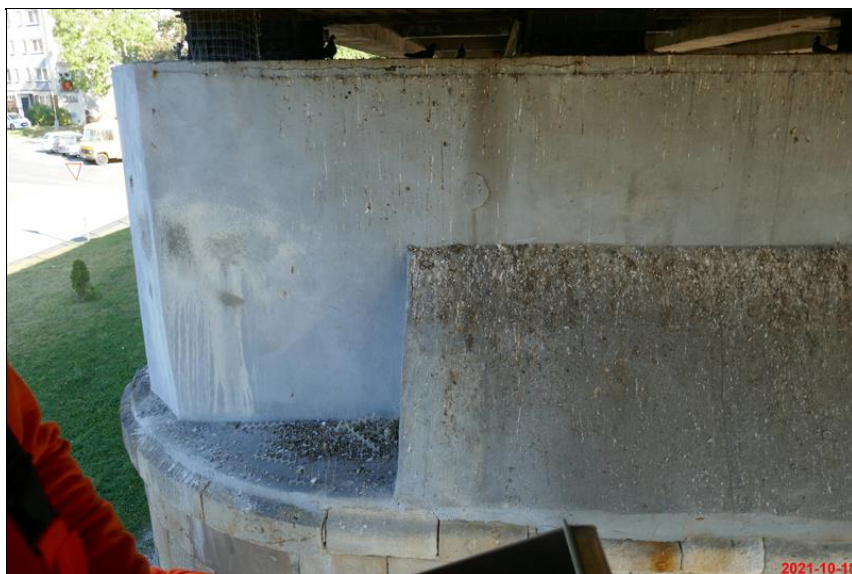
126\_potekly pilir P2.JPG

**1.2 Mostní podpěry křídla a čelní zdi**  
 Úložné prahy pilířů jsou značně znečištěné holubím trusem. Trus je agresivní na beton a výztuž. Ve chvíli kdy jsou v úložném prahu významné trhliny, trus značně zrychluje korozi výztuže. Síťky proti ptákům jsou mnohde roztrhané, či porušené.

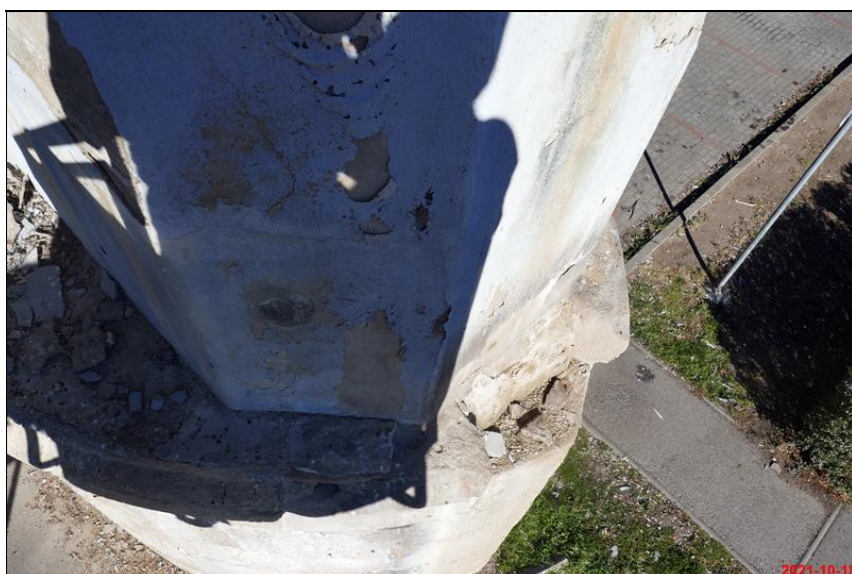
Betonová část pilířů je ve špatném stavu. Odstřeluje krycí vrstva betonu, těsně pod povrchem úložného prahu je na každém pilíři vodorovná trhlina (zřejmě od zatékání a následní koroze výztuže úložných prahů), místy je odhalená korodující výztuž. V místech kam celoročně zatéká (okrajové části pilířů pod chodníky), je degradace pilířů největší.

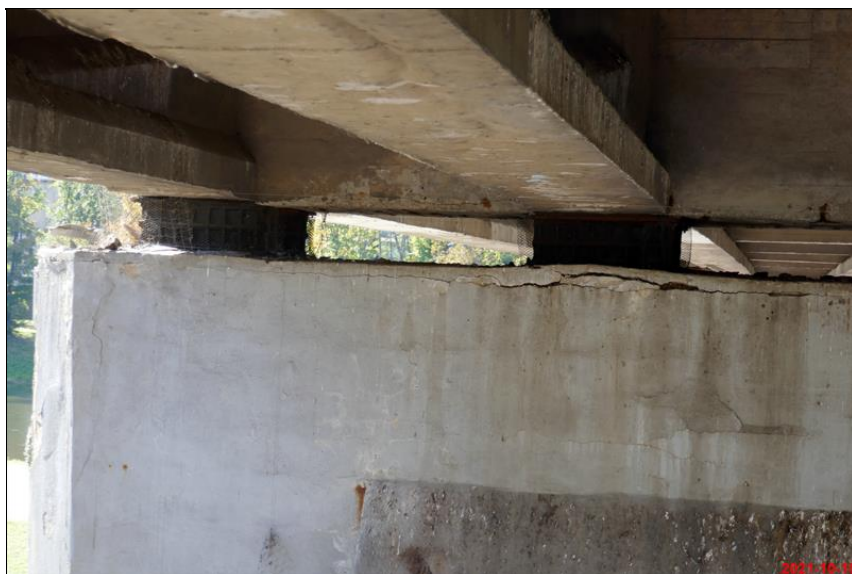
129\_1\_degradace povrchu pilire.JPG

Betonová část pilířů je ve špatném stavu. Odstřeluje krycí vrstva betonu, těsně pod povrchem úložného prahu je na každém pilíři vodorovná trhlina (zřejmě od zatékání a následní koroze výztuže úložných prahů), místy je odhalená korodující výztuž. V místech kam celoročně zatéká (okrajové části pilířů pod chodníky), je degradace pilířů největší.

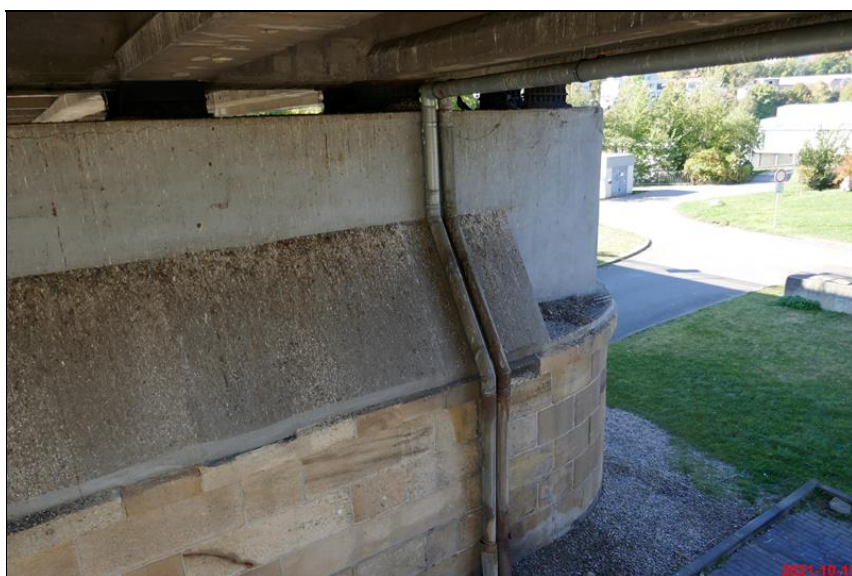
Úložné prahy pilířů jsou značně znečištěné holubím trusem. Trus je agresivní na beton a výztuž. Ve chvíli kdy jsou v úložném prahu významné trhliny, trus značně zrychluje korozi výztuže. Síťky proti ptákům jsou mnohde roztrhané, či porušené.

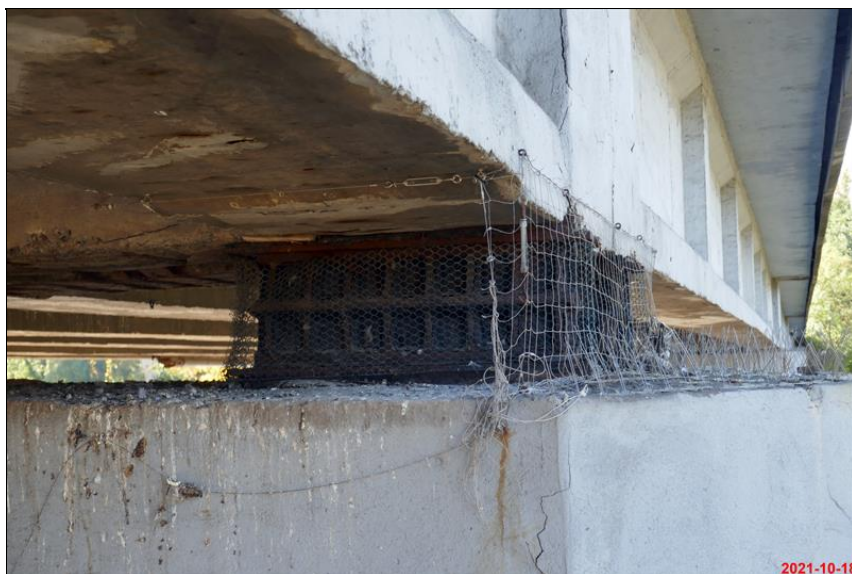
129\_4\_znečistění trusem.JPG

Úložné prahy pilířů jsou značně znečištěné holubím trusem. Trus je agresivní na beton a výztuž. Ve chvíli kdy jsou v úložném prahu významné trhliny, trus značně zrychluje korozi výztuže. Síťky proti ptákům jsou mnohde roztrhané, či porušené.

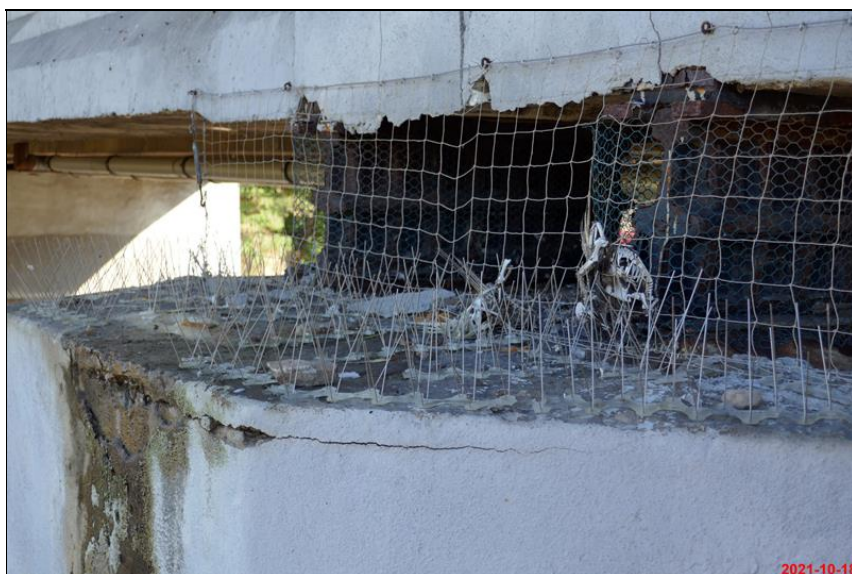
Betonová část pilířů je ve špatném stavu. Odstřeluje krycí vrstva betonu, těsně pod povrchem úložného prahu je na každém pilíři vodorovná trhlina (zřejmě od zatékání a následní koroze výztuže úložných prahů), místy je odhalená korodující výztuž. V místech kam celoročně zatéká (okrajové části pilířů pod chodníky), je degradace pilířů

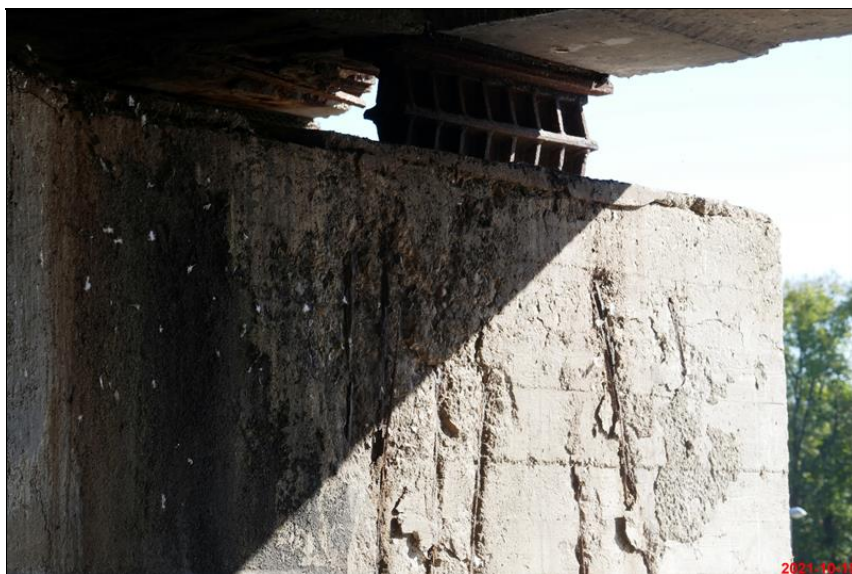
Betonová část pilířů je ve špatném stavu. Odstřeluje krycí vrstva betonu, těsně pod povrchem úložného prahu je na každém pilíři vodorovná trhlina (zřejmě od zatékání a následní koroze výztuže úložných prahů), místy je odhalená korozující výztuž. V místech kam celoročně zatéká (okrajové části pilířů pod chodníky), je degradace pilířů největší.

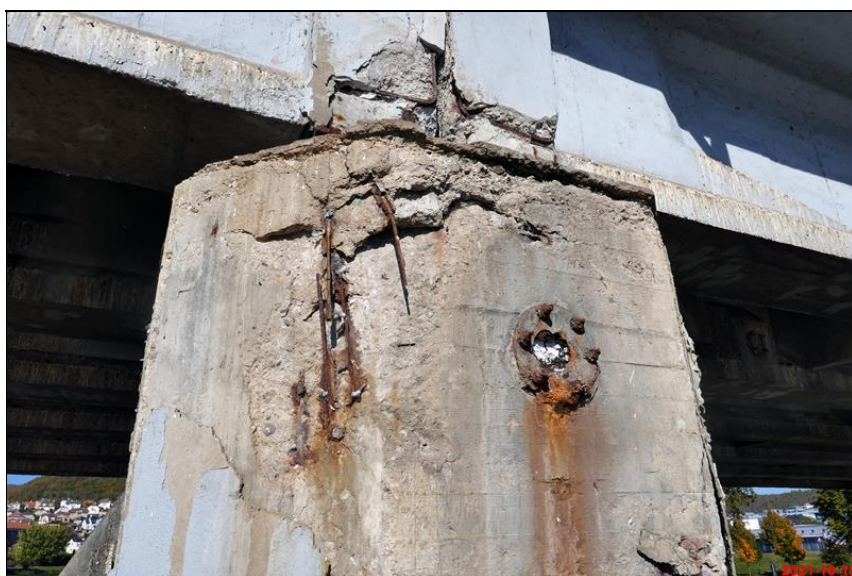
Betonová část pilířů je ve špatném stavu. Odstřeluje krycí vrstva betonu, těsně pod povrchem úložného prahu je na každém pilíři vodorovná trhлина (zřejmě od zatékání a následní koroze výztuže úložných prahů), místy je odhalená korozdující výztuž. V místech kam celoročně zatéká (okrajové části pilířů pod chodníky), je degradace pilířů největší.

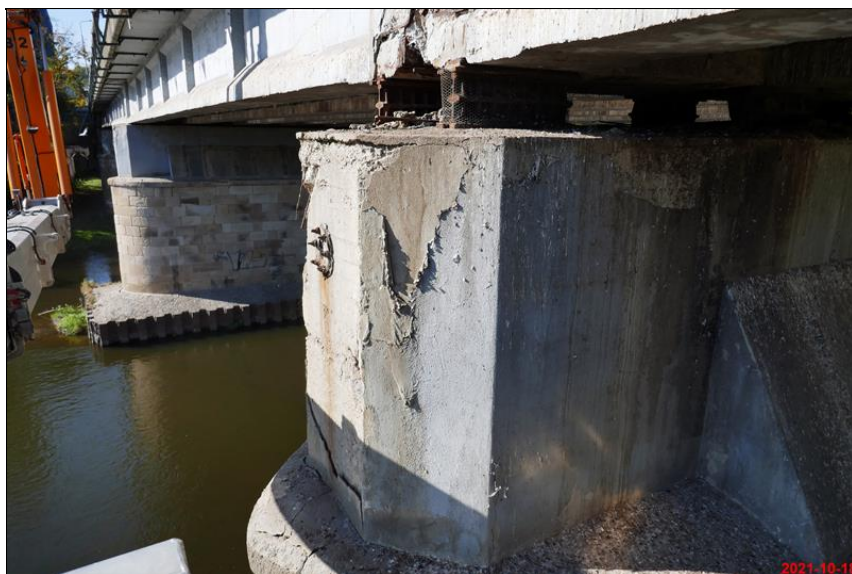
135\_degradace betonu a vyztuze na piliri.JPG

Betonová část pilířů je ve špatném stavu. Odstřeluje krycí vrstva betonu, těsně pod povrchem úložného prahu je na každém pilíři vodorovná trhлина (zřejmě od zatékání a následní koroze výztuže úložných prahů), místy je odhalená korozdující výztuž. V místech kam celoročně zatéká (okrajové části pilířů pod chodníky), je degradace pilířů největší.

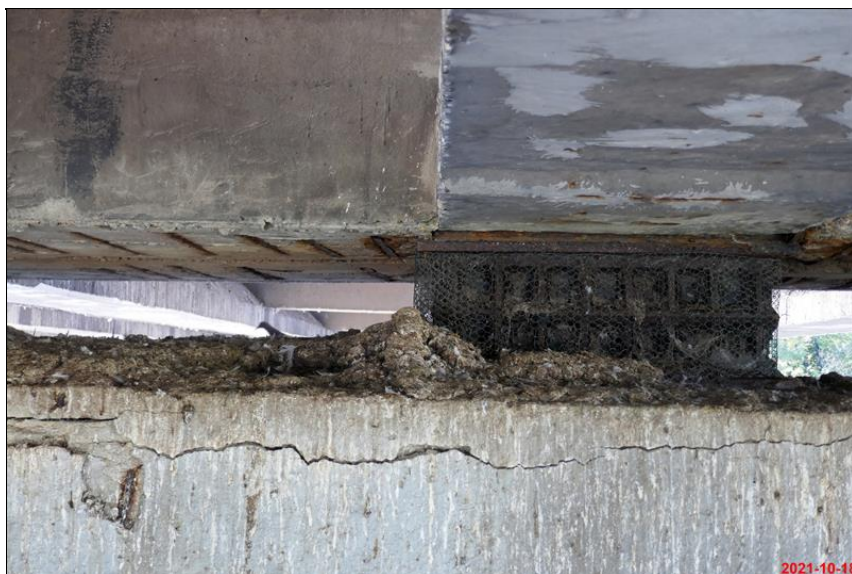
kdy jsou v úložném prahu významné trhliny, trus značně zrychluje korozi výztuže. Síťky proti ptákům jsou mnohde roztrhané, či porušené.

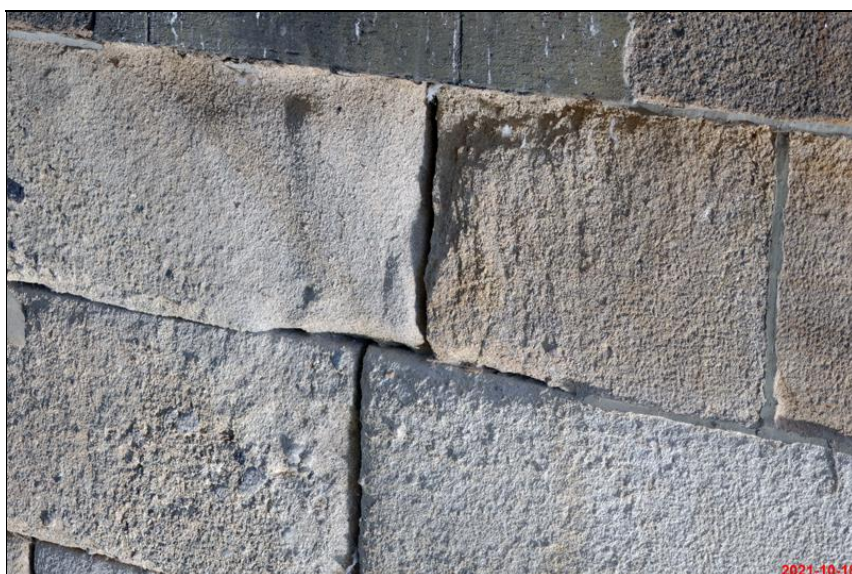
142\_degradace kamenu zdiva na pilíři  
P4.JPG

Kamenná část pilířů je vlivem zatékání degradovaná. Na větší části zdiva chybí spárování, vlastní kameny degradují. Některé kameny jsou poškozené více (viz foto 144)

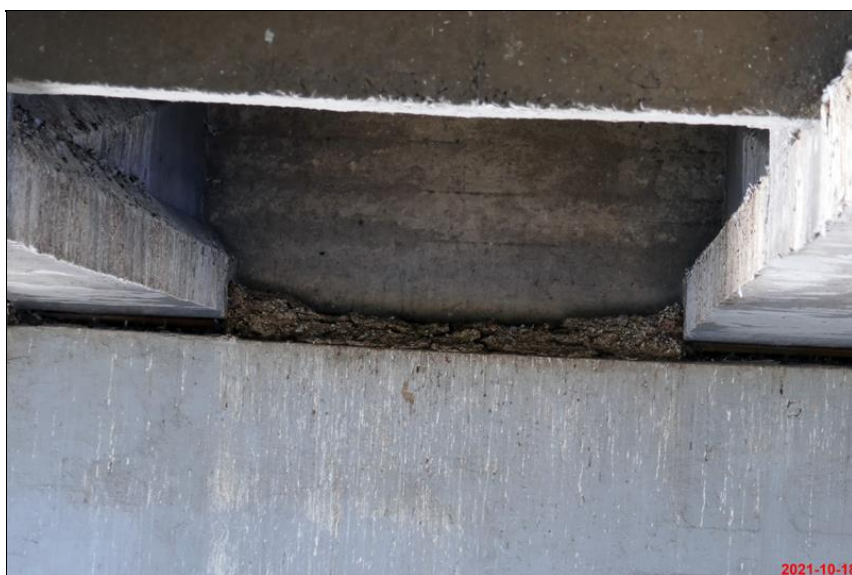
145\_poskozeni v miste dilatace na P4.JPG

Betonová část pilířů je ve špatném stavu. Odstřeluje krycí vrstva betonu, těsně pod povrchem úložného prahu je na každém pilíři vodorovná trhлина (zřejmě od zatékání a následní koroze výztuže úložných prahů), místy je odhalená korozující výztuž. V místech kam celoročně zatéká (okrajové části pilířů pod chodníky), je degradace pilířů největší.

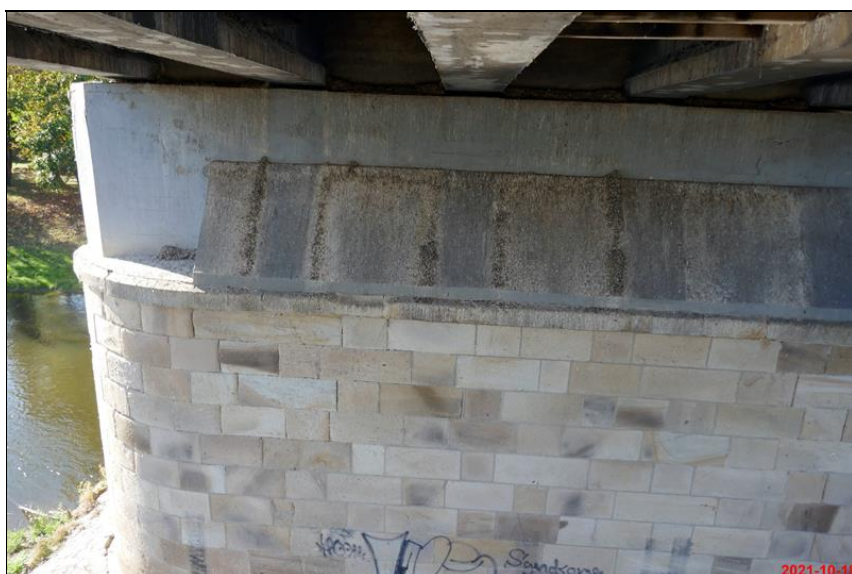
146\_znecisteni ulozneho prahu trusem na P4.JPG

Úložné prahy pilířů jsou značně znečištěné holubím trusem. Trus je agresivní na beton a výztuž. Ve chvíli kdy jsou v úložném prahu významné trhliny, trus značně zrychluje korozi výztuže. Sítky proti ptákům jsou mnohde roztrhané, či porušené.

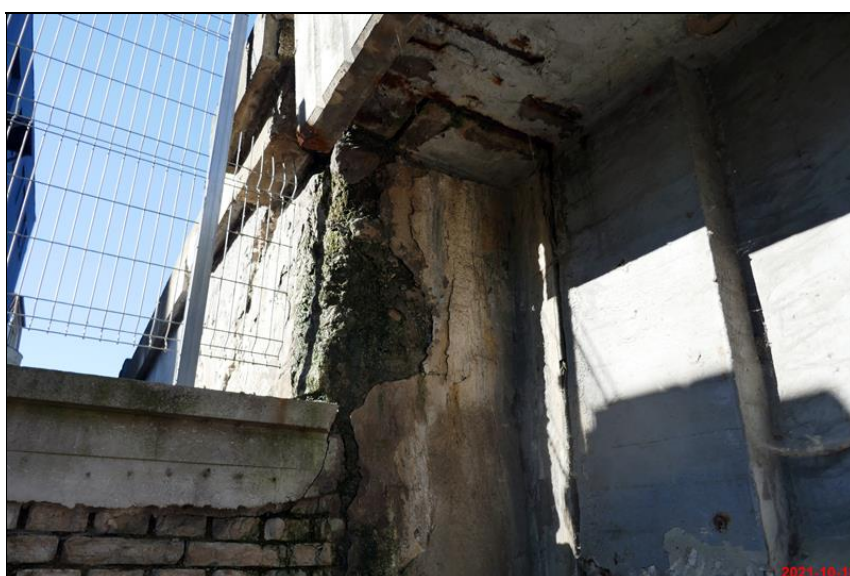
Na opěry zatéká. Odpadá horní hrana úložného prahu a plošně sanace dřiků spodní stavby - hrozí odpadnutí kusu na podchozí komunikaci u Op 1. Hrozí prakticky po celé délce prahu (na jistých úsecích již odpadl). Stejná situace je na Op 7.

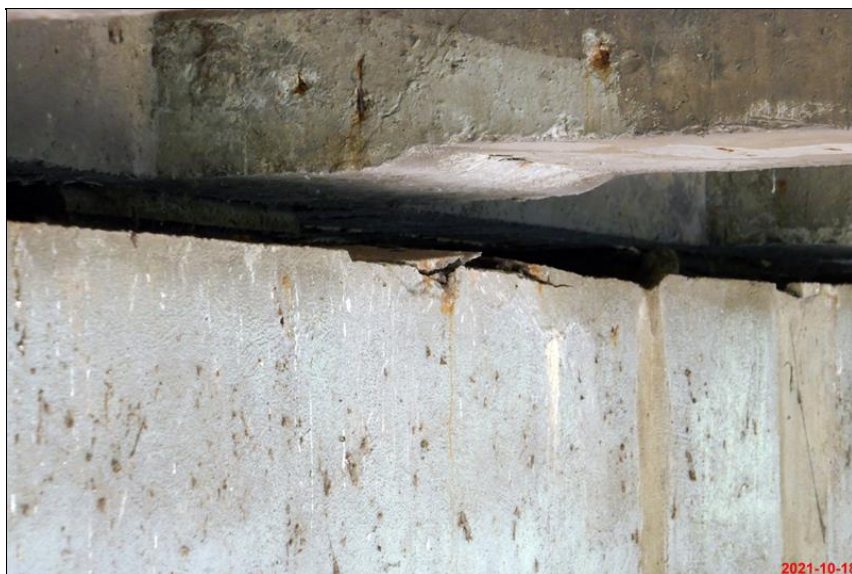
174\_degradace ZZ na OP7.JPG

Na opěry zatéká. Odpadá horní hrana úložného prahu a plošně sanace dřiků spodní stavby - hrozí odpadnutí kusu na podchozí komunikaci u Op 1. Hrozí prakticky po celé délce prahu (na jistých úsecích již odpadl). Stejná situace je na Op 7.

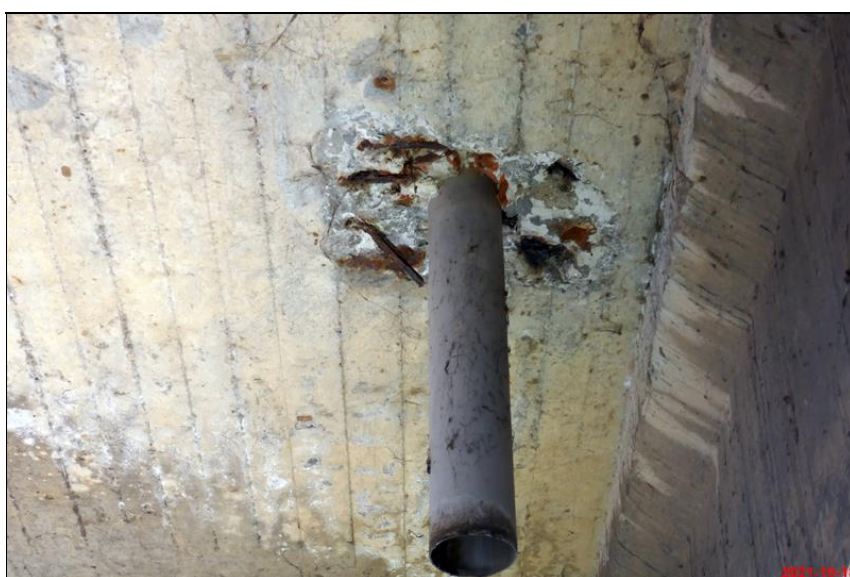
Na konci konzoly zatéká pod rímou na spodní stranu konzoly. V důsledku toho se odlupuje nátěr konzoly a dochází ke korozi výztuže konzoly.

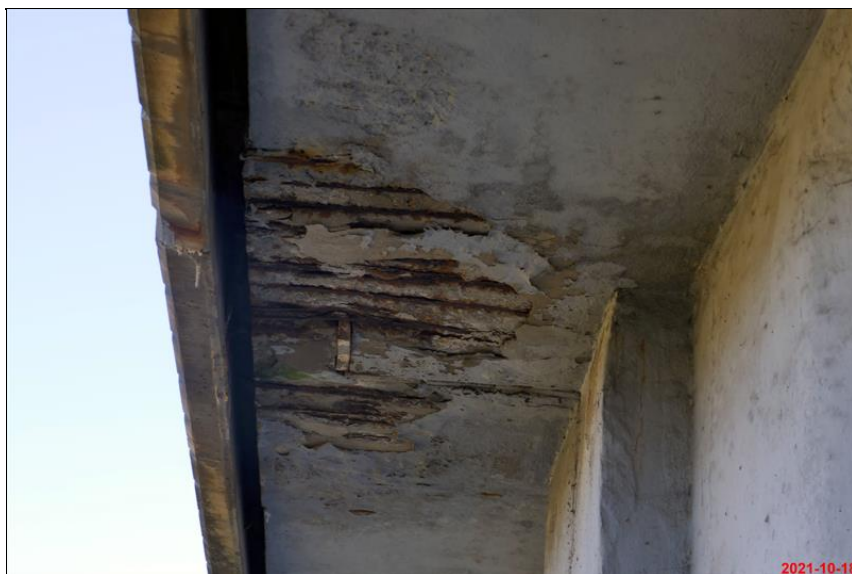
222\_koroze vyztuze.JPG

Vlivem nedostatečného krytí výztuže, je místy na pohledu prokreslená korodující výztuž.

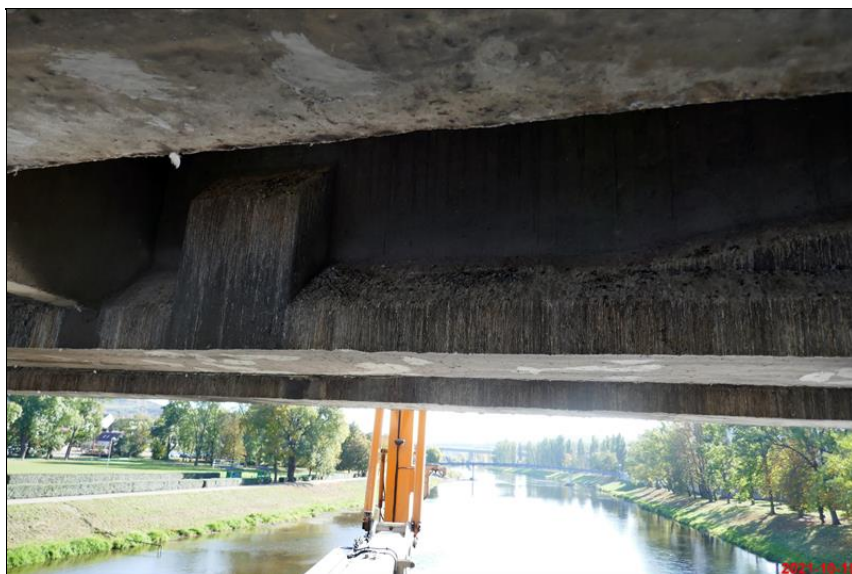
231\_koroze vyztuze v miste vstupu z chodniku.JPG

Do konstrukce zatéká zejména v oblasti dilatací a v místech kde jsou provedeny otvory z chodníku. Vlivem toho dochází k masivní degradaci konstrukce. Masivně koroduje výztuž příčnicku, korodují kotvy předpětí a předpínací kabely. na bocích nosníků v místě dilatace jsou svislé trhliny, zřejmě se odlupuje krycí vrstva v důsledku koroze výztuže. Koroduje výztuž v okolí vstupních poklopů.

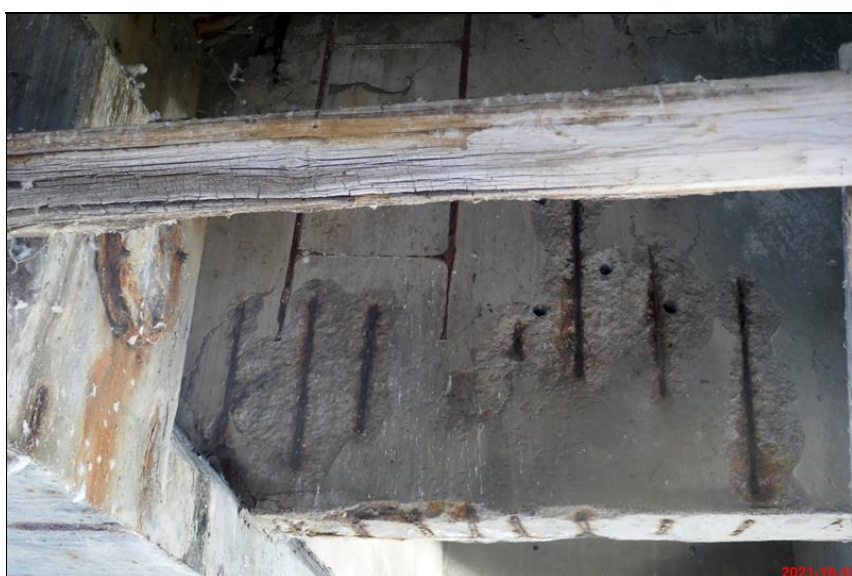
V místě vstupů pod nosnou konstrukci z chodníků jsou umístěny dřevěné lávky a ocelové žebříky. Dřevěné lávky jsou rozpadlé a z části popadané. Ocelové žebříky a případně stupačky jsou zkorodované. Ani jedno nikoho již neudrží!

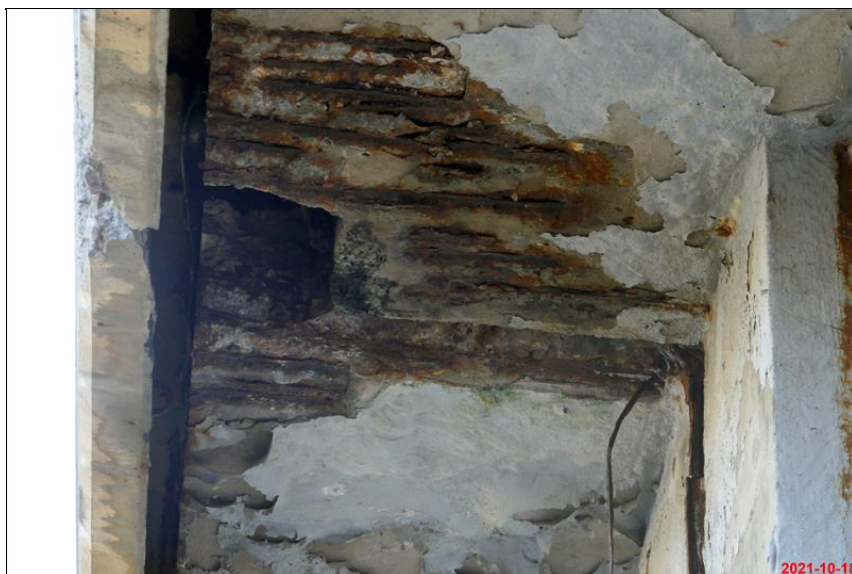
239\_2\_poskozeni NK v miste dilatace nad P3.JPG

Z nosné konstrukce, vlivem koroze výztuže, odpadávají části betonu.

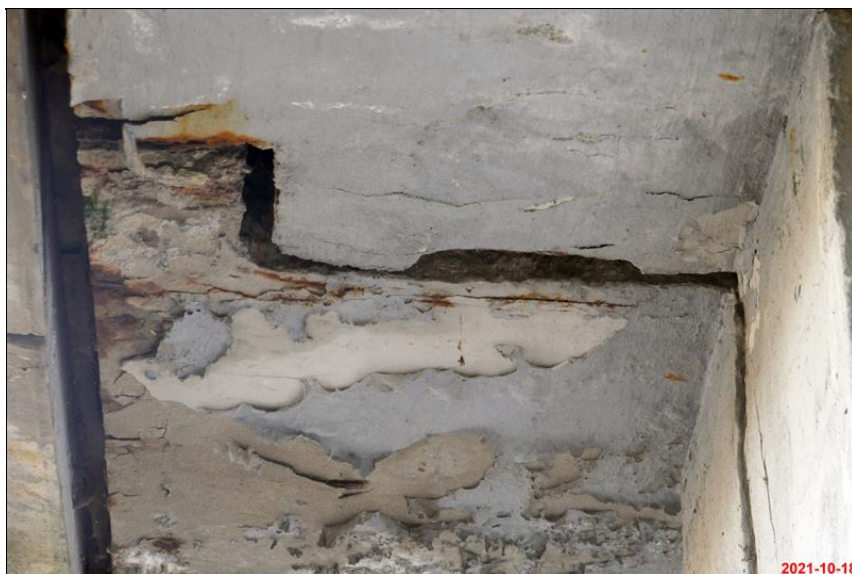
243\_trhliny v NK nad pilířem P4.JPG

Do konstrukce zatéká zejména v oblasti dilatací a v místech kde jsou provedeny otvory z chodníku. Vlivem toho dochází k masivní degradaci konstrukce. Masivně koroduje výztuž příčnicku, korodují kotvy předpětí a předpínací kabely. na bocích nosníků v místě dilatace jsou svislé trhliny, zřejmě se odlupuje krycí vrstva v důsledku koroze výztuže. Koroduje výztuž v okolí vstupních poklopů.

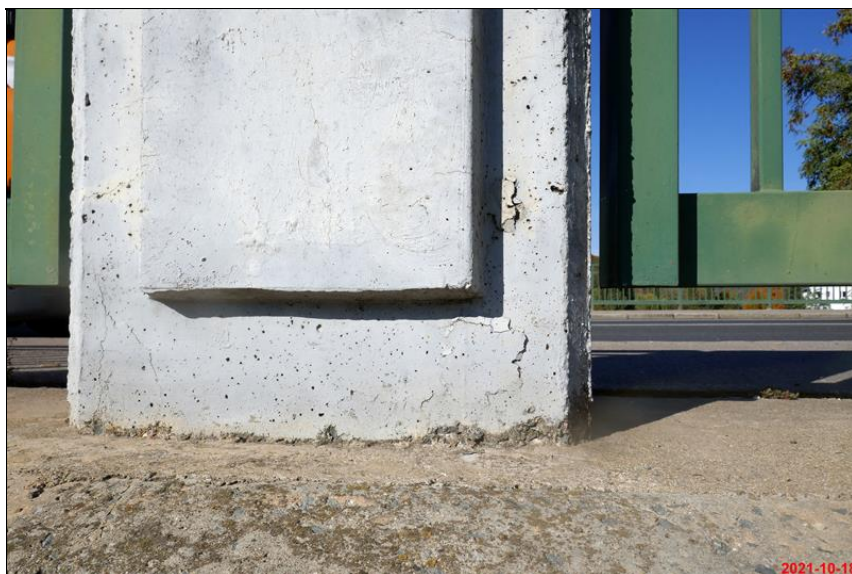
413\_síť trhlin v betonové části zábradlí.JPG

Zábradlí v patě koroduje. V betonových částech zábradlí je síť trhlin. Místy dochází k odstřelování krycí vrstvy.

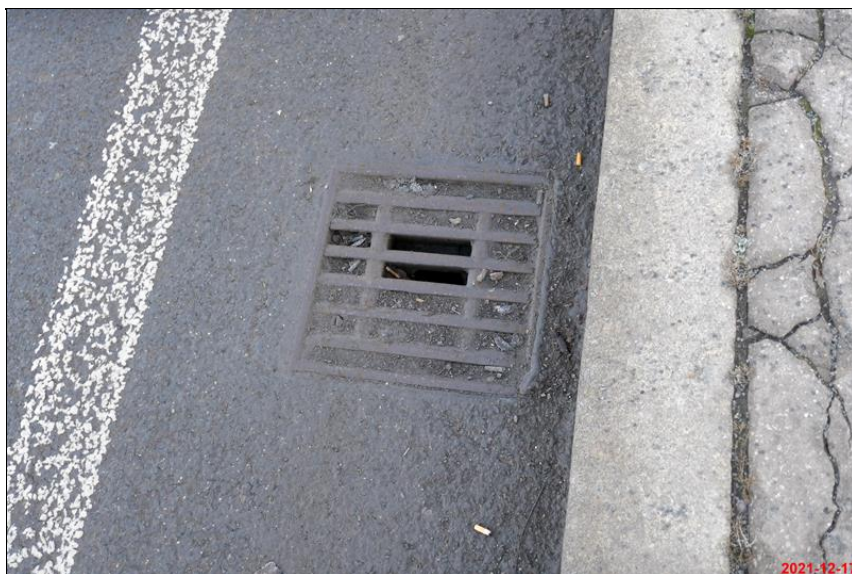
430\_vytluk v miste revizního vstupu\_drži se v nem voda.JPG

Ve vozovce jsou nezatěsněné trhliny a výtluky.

| [11] | 3.1 | Vozovka | Navrhuji výtluky opravit, trhliny zatěsnit, tak aby se zabránilo zatékání vody na NK. |
