# **Most 605-026**

Most přes Berounku v Berouně

## **MIMOŘÁDNÁ PROHLÍDKA**

**Objekt: Most ev.č. 605-026 (Most přes Berounku v Berouně)**

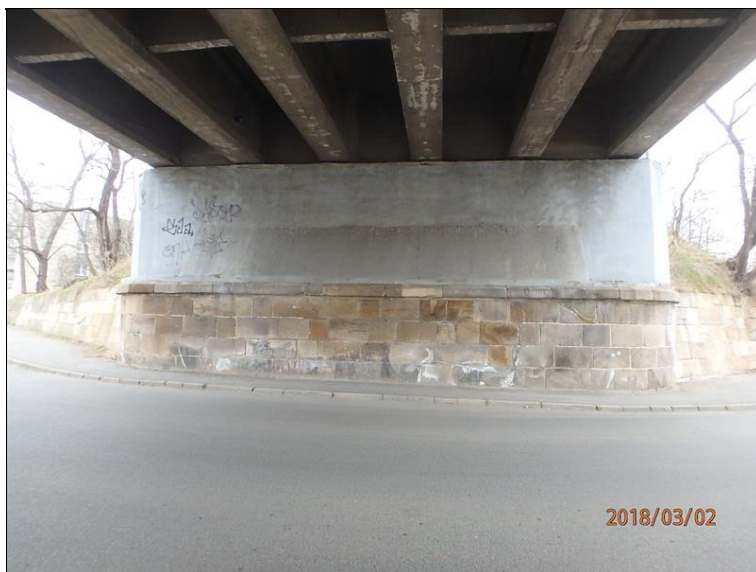
Opěra 1.

[1.1] 1.2 Mostní podpěry křídla a čelní zdi V sanaci opěr jsou svislé i vodorovné trhliny. Lokálně došlo k separaci sanace.  
Dochází k zatékání skrz mostní závěry na opěry a podpěry mostu.

[1.2] 1.2.4 křídlo Výztuž konzoly křídel opěry 1 velmi silně koroduje. Krycí vrstva na většině konzol odpadla.

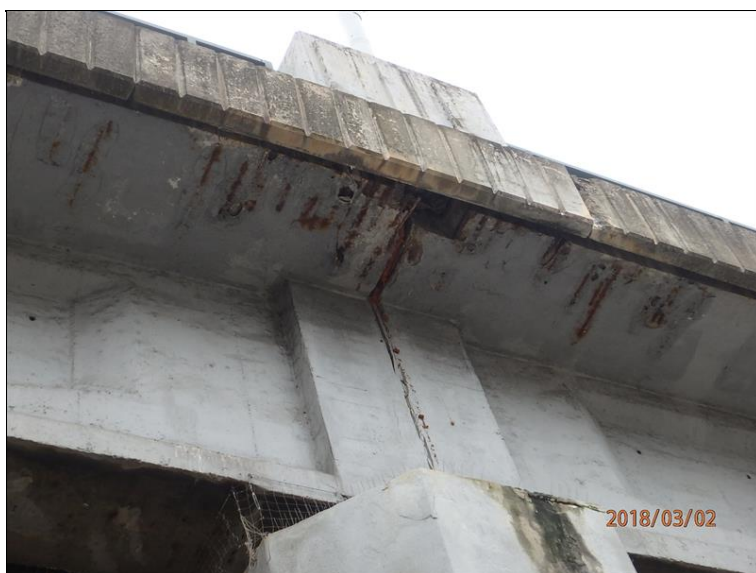
[2.1] 2.1 Nosná konstrukce V místech mostních závěrů zatéká na spodní líc krajních konzol nosné konstrukce. Krycí vrstva zcela chybí, odhalená výztuž silně koroduje.  
Na bocích i spodním líci trámů jsou místy patrné trhliny kopírují polohu předpínací výztuže.  
Na spodním líci ŽB spřahující desky se místy prokresluje korodující

Typický stav konzoly v místě mostního závěru.

Zajistit diagnostický průzkum mostu zaměřený zejména na:- stav předpínací výztuže- rozsah poškození mostní konstrukce v místech zatékání

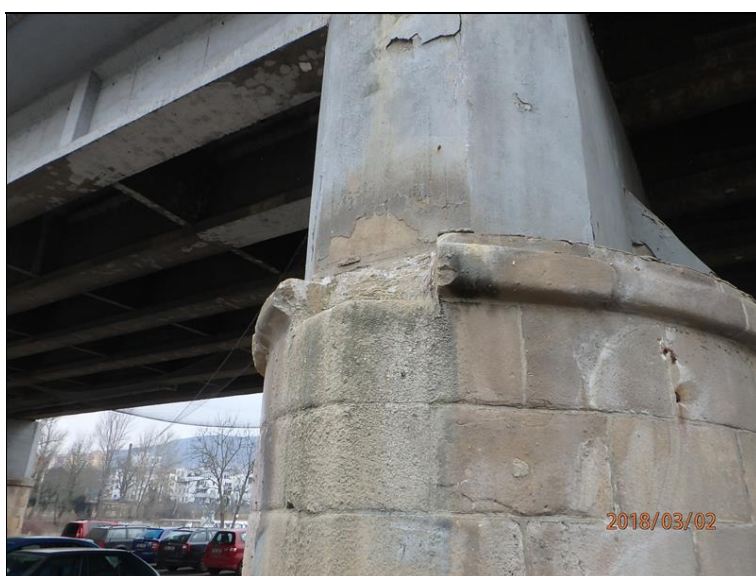
Chybějící kámen v ochranném límci pilíře

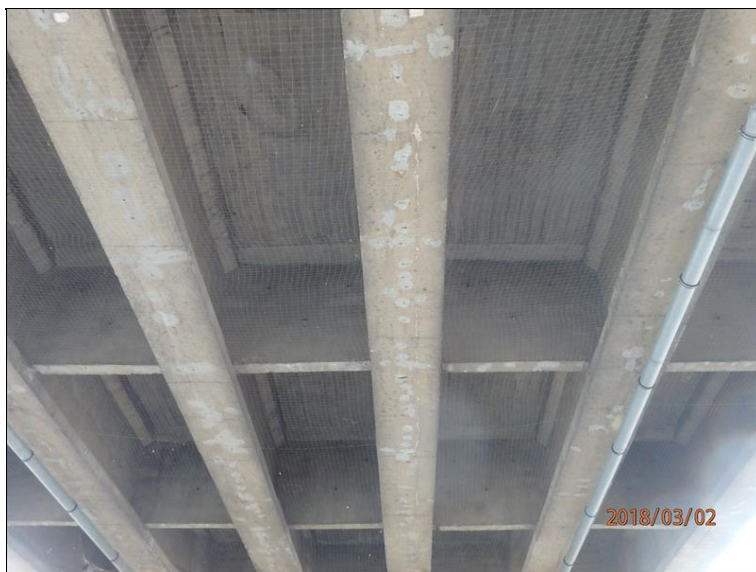
Trhliny s výluhy poжива kopírující trajektorii předpínacích kabelů.

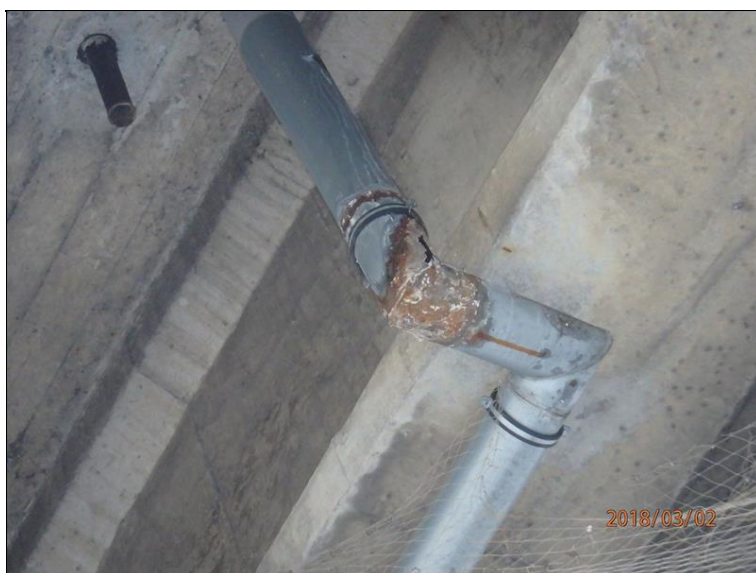
Svody místy korodují. V několika případech došlo k úplnému prokorodování svodu.

Koroze odvodňovače.

| [6] | 4.8 | Odvodnění | Vyměnit poškozené svody za nové. |

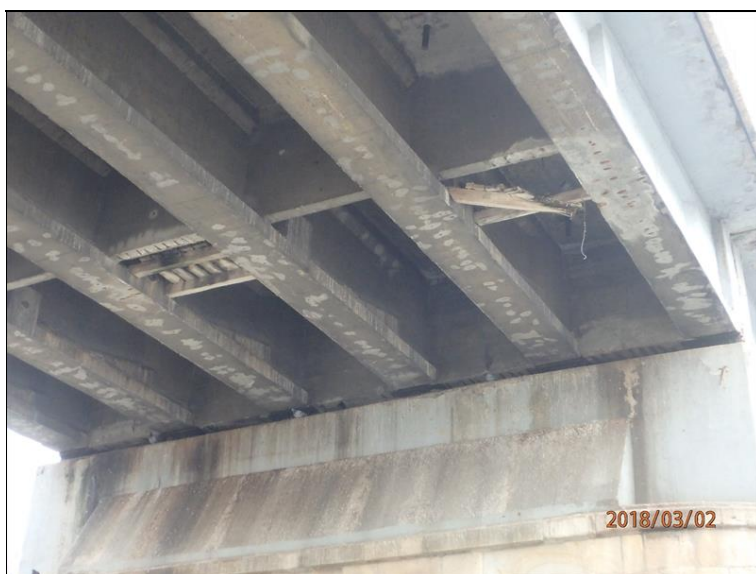
Některé dřevěné lávky hrozí zřícením.

Rozpad dřevěných lávek mezi nosníky.

Odstranit všechny dřevěné lávky.

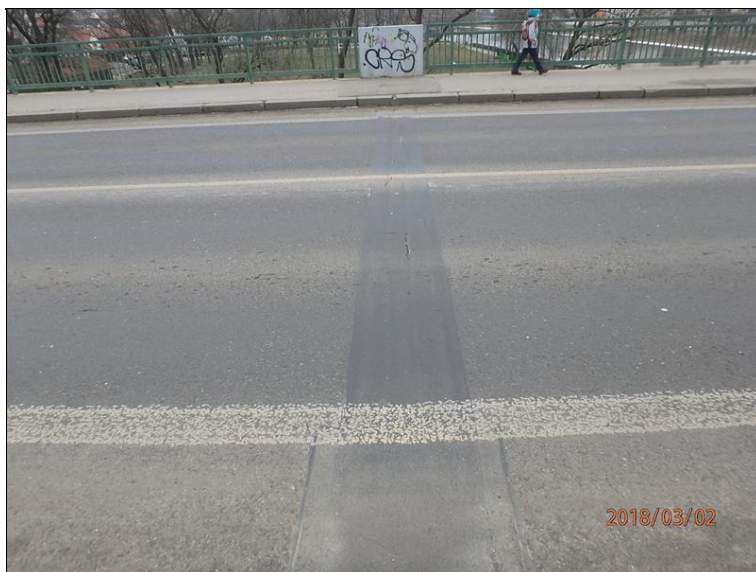
V mostních závěrech jsou příčné trhliny. Dochází k zatékání na nosnou konstrukci skrz mostní závěry.

Mostní závěr s příčnými trhlinami.

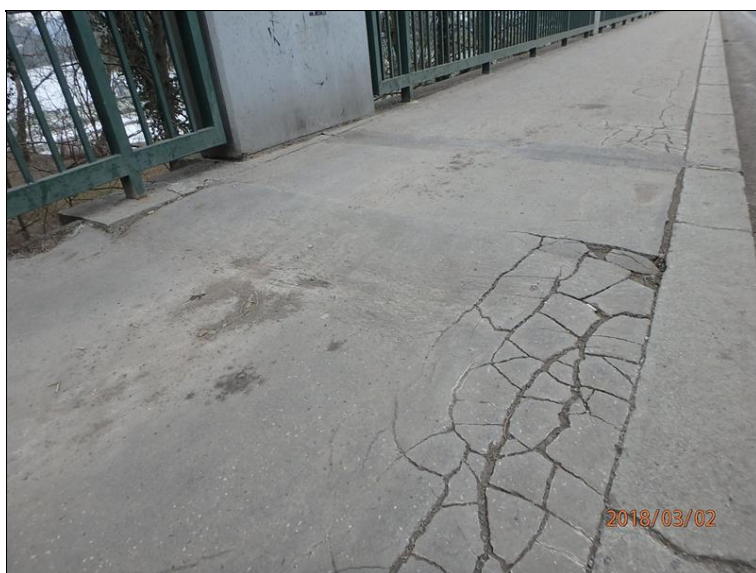
Po celé délce jsou v krytu chodníku trhliny.

Trhliny v krytu chodníku.

| [4] | 3.2 | Chodníky | Doplnit chybějící kryt chodníku. |

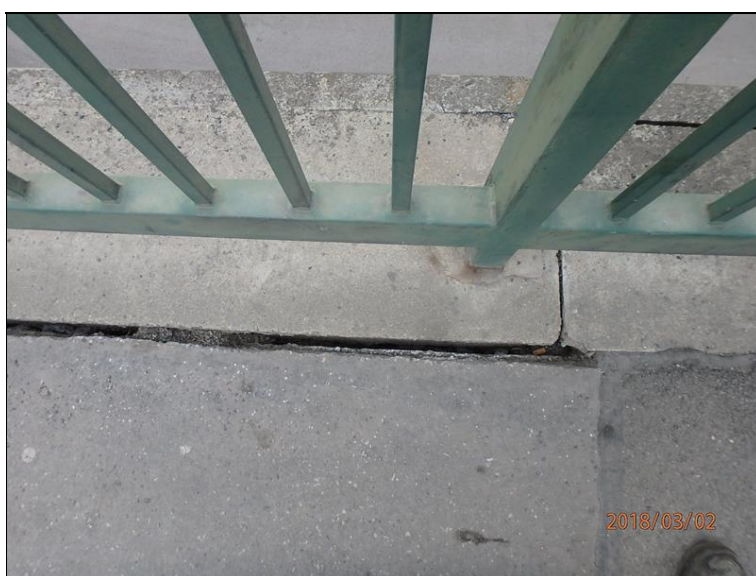
Mezi římsou a chodníkem zcela chybí pružná zálivka.

Chybějící zálivka mezi chodníkem a římsou

| [5] | 3.3.1 | římso | Doplnit pružnou zálivku mezi chodník a římsu. |
