Most přes Berounku v Berouně

HLAVNÍ PROHLÍDKA

Objekt: Most ev.č. 605-026 (Most přes Berounku v Berouně)

Datum provedení prohlídky: 11.12.2019

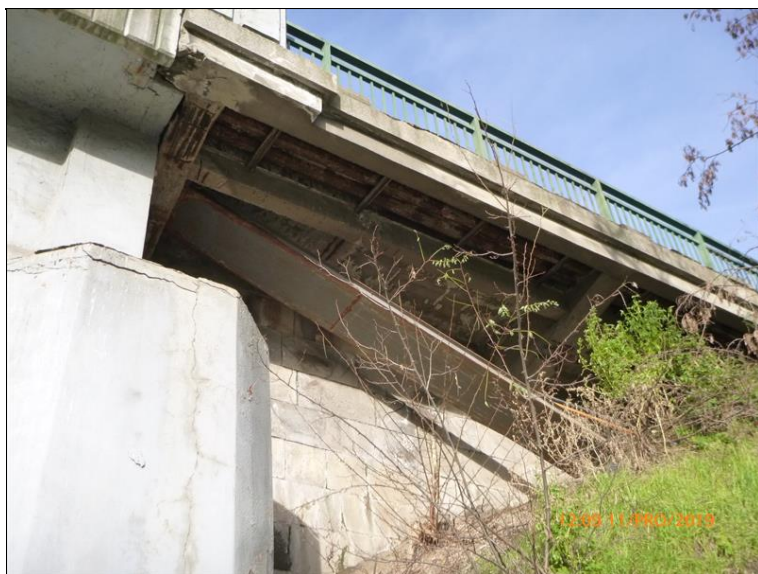
OP1 levé křídlo - podhled konzoly

1.2.4 křídlo

Výztuž konzoly křídel opěry 1 velmi silně koroduje.
Krycí vrstva na většině konzol odpadla.

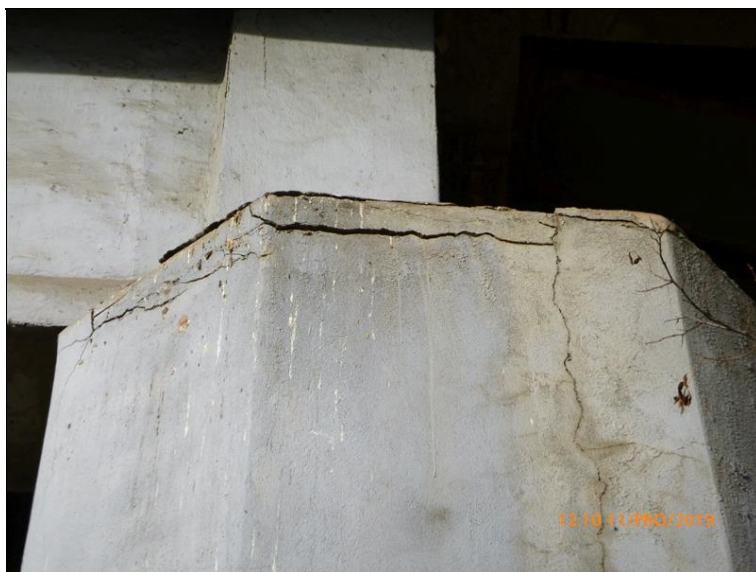
OP1 stav sanace dřívku

1.2 Mostní podpěry křídla a čelní zdi

V sanaci opěr jsou svislé i vodorovné trhliny. Lokálně došlo k separaci sanace.

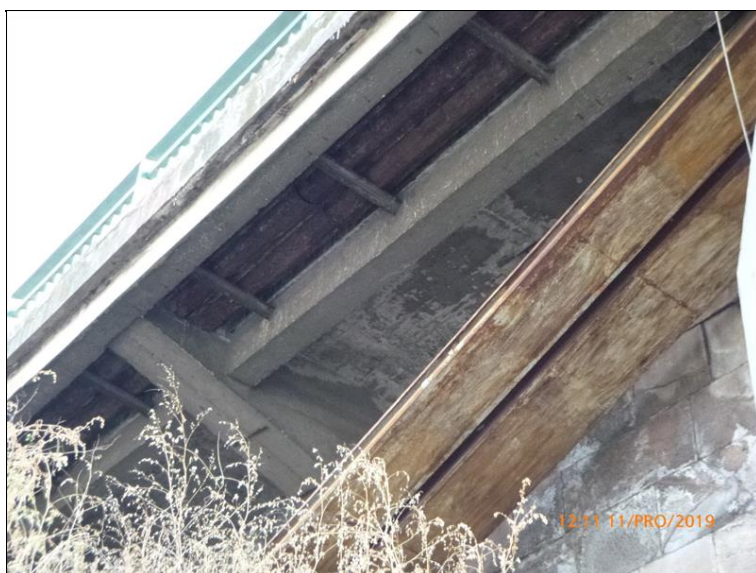
OP1 pravé křídlo - pohled konzoly

1.2.4 křídlo

Výztuž konzoly křídel opěry 1 velmi silně koroduje. Krycí vrstva na většině konzol odpadla.

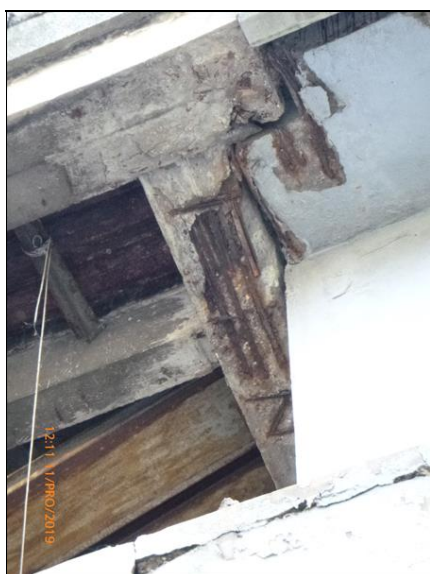
OP1 pravé křídlo - pohled konzoly

1.2 Mostní podpěry křídla a čelní zdi

Dochází k zatékání mostními závěry na opěry a podpěry mostu - beton i sanace degradují.

1.2.4 křídlo

Výztuž konzoly křídel opěry 1 velmi silně koroduje. Krycí vrstva na většině konzol odpadla.

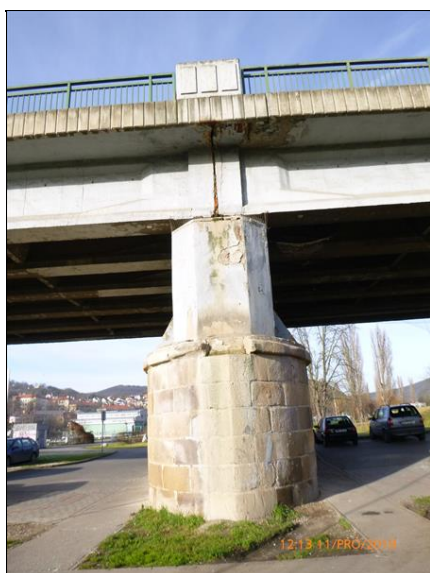
1.2 Mostní podpěry křídla a čelní zdi

V sanaci opěr jsou svislé i vodorovné trhliny. Lokálně došlo k separaci sanace.

Dochází k zatékání mostními závěry na opěry a podpěry mostu - beton i sanace degradují.

Na P2 chybí horní návodní kvádr lemování přechodu na ŽB dřík.

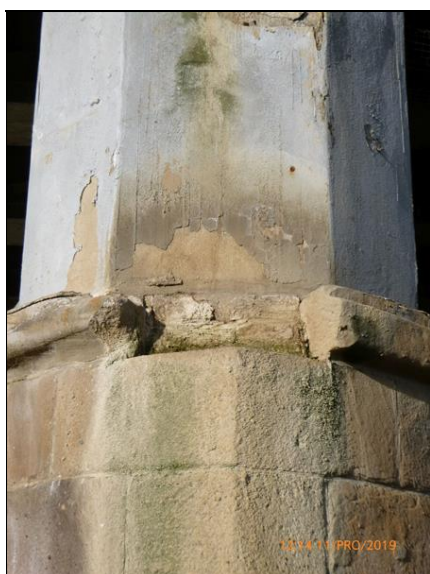
1.2 Mostní podpěry křídla a čelní zdi

Na P2 chybí horní návodní kvádr lemování přechodu na ŽB dřík.

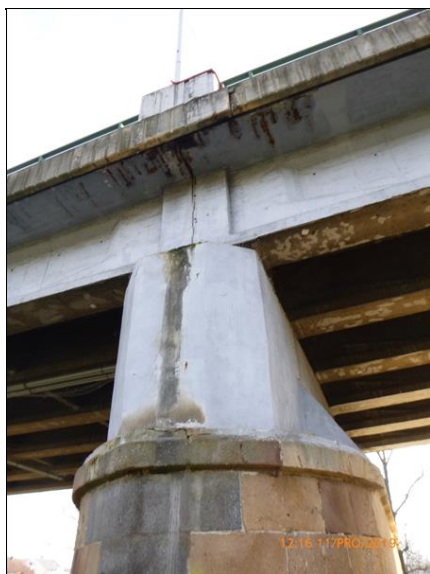
P2

2 Nosná konstrukce mostu (horní stavba)

V místech mostních závěrů zatéká na spodní líc krajních konzol nosné konstrukce. Krycí vrstva zcela chybí, odhalená výztuž silně koroduje.

| [1] | 2 | Nosná konstrukce mostu (horní stavba) | Zajistit diagnostický průzkum mostu zaměřený zejména na stav předpínací výztuže a stanovení rozsahu poškození mostní konstrukce v místech zatékání. |

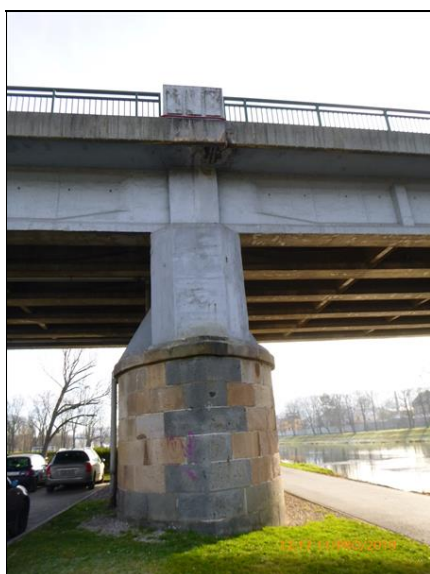
P3

2 Nosná konstrukce mostu (horní stavba)

V místech mostních závěrů zatéká na spodní líc krajních konzol nosné konstrukce. Krycí vrstva zcela chybí, odhalená výztuž silně koroduje.

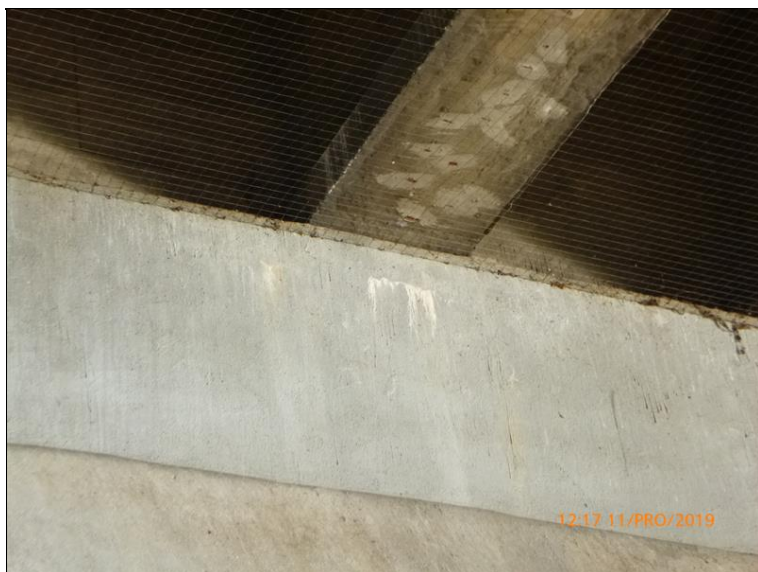
P3 - lokální výluhy pod sanací

1.2 Mostní podpěry křídla a čelní zdi

V sanaci opěr jsou svislé i vodorovné trhliny. Lokálně došlo k separaci sanace.

Dochází k zatékání mostními závěry na opěry a podpěry mostu - beton i sanace degradují.

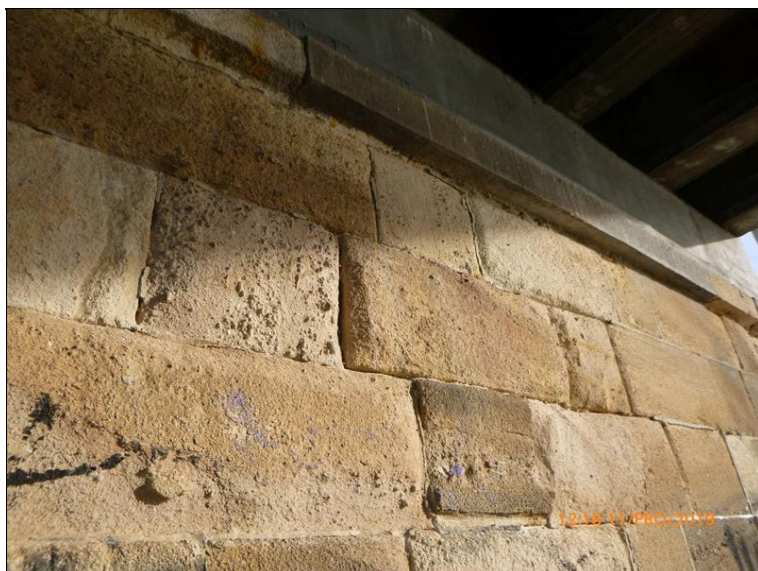
P3

1.2 Mostní podpěry křídla a čelní zdi

Nasákavý pískovec v patách podpor hloubkově degraduje.

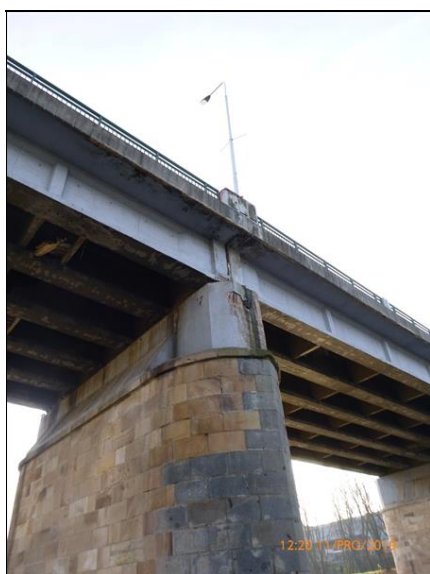
P4

1.2 Mostní podpěry křídla a čelní zdi

V sanaci opěr jsou svislé i vodorovné trhliny. Lokálně došlo k separaci sanace.

Dochází k zatékání mostními závěry na opěry a podpěry mostu - beton i sanace degradují.

2 Nosná konstrukce mostu (horní stavba)

V místech mostních závěrů zatéká na spodní líc krajních konzol nosné konstrukce. Krycí vrstva zcela chybí, odhalená výztuž silně koroduje.

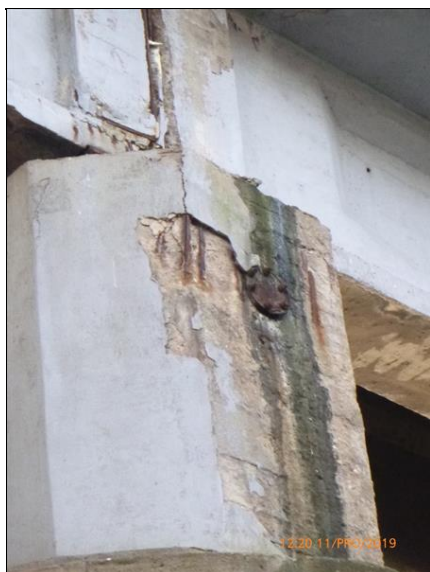
P4

1.2 Mostní podpěry křídla a čelní zdi

V sanaci opěr jsou svislé i vodorovné trhliny. Lokálně došlo k separaci sanace.

Dochází k zatékání mostními závěry na opěry a podpěry mostu - beton i sanace degradují.

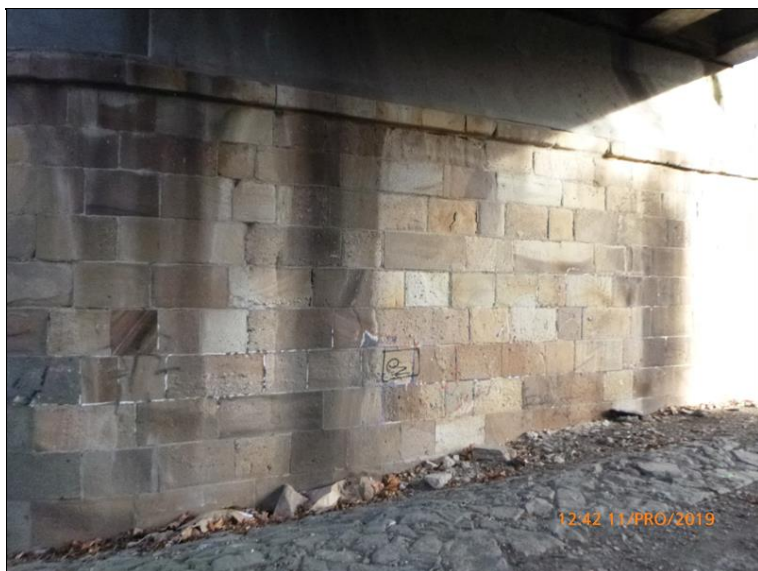
P6

1.2 Mostní podpěry křídla a čelní zdi

Nasákavý pískovec v patách podpor hloubkově degraduje.

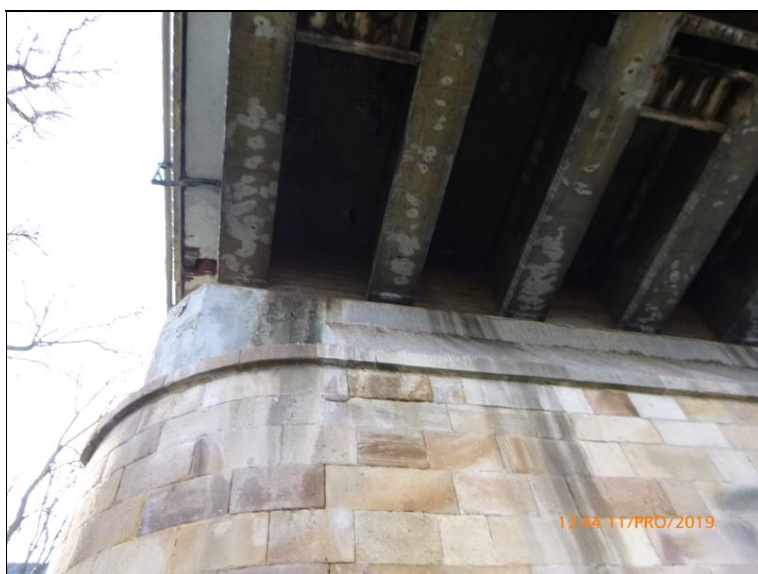
P6

1.2 Mostní podpěry křídla a čelní zdi

Dochází k zatékání mostními závěry na opěry a podpěry mostu - beton i sanace degradují.

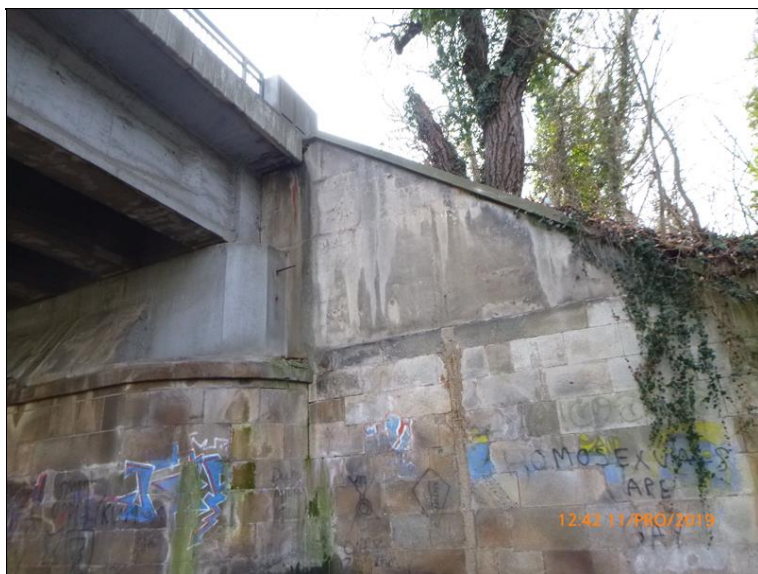
OP7 pravé křídlo

1.2 Mostní podpěry křídla a čelní zdi

Dochází k zatékání mostními závěry na opěry a podpěry mostu - beton i sanace degradují.

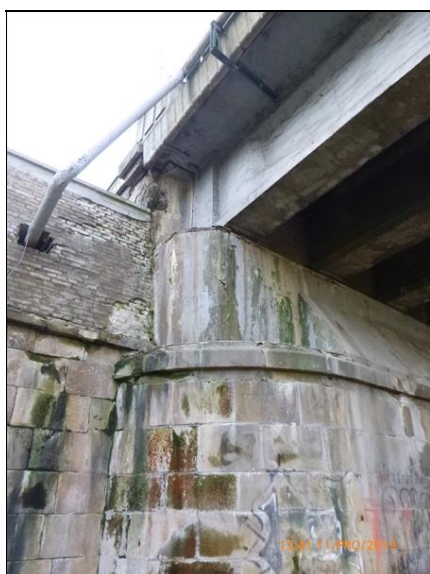
OP7

1.2 Mostní podpěry křídla a čelní zdi

Dochází k zatékání mostními závěry na opěry a podpěry mostu - beton i sanace degradují.

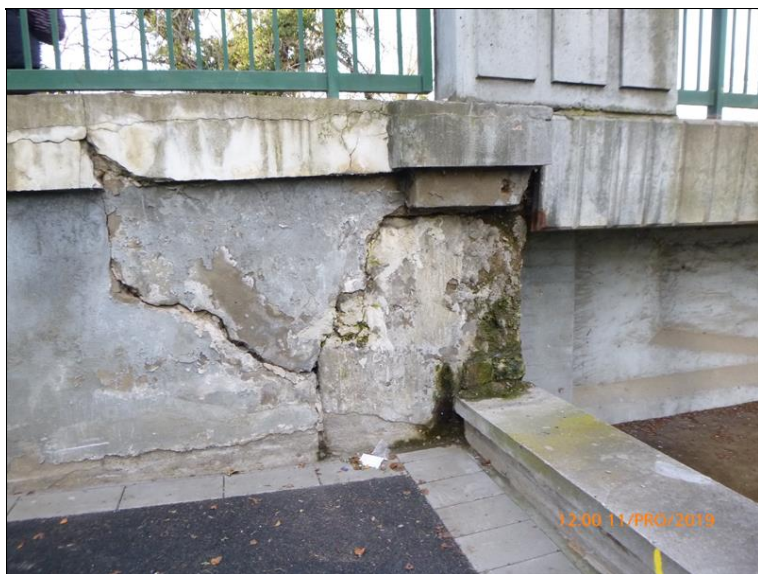
OP7 levé křídlo

1.2 Mostní podpěry křídla a čelní zdi

V sanaci opěr jsou svislé i vodorovné trhliny. Lokálně došlo k separaci sanace.

Dochází k zatékání mostními závěry na opěry a podpěry mostu - beton i sanace degradují.

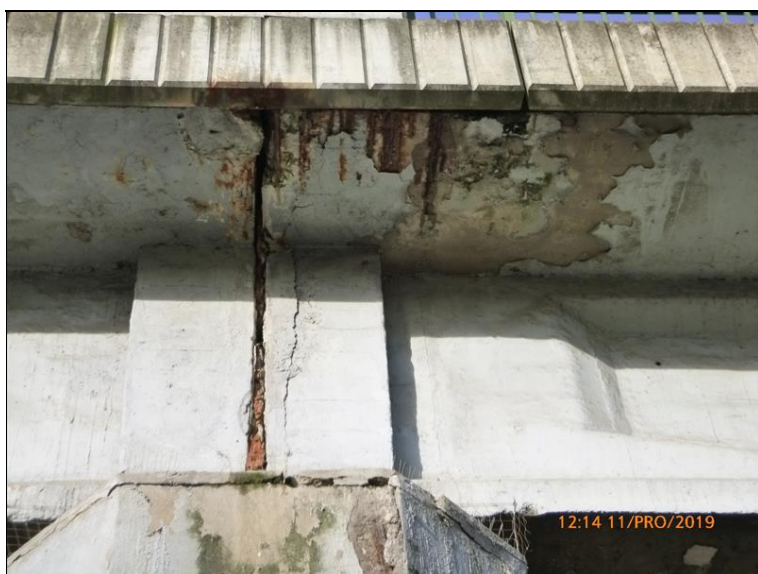
NK pole 1

2 Nosná konstrukce mostu (horní stavba)

V místech mostních závěrů zatéká na spodní líc krajních konzol nosné konstrukce. Krycí vrstva zcela chybí, odhalená výztuž silně koroduje.

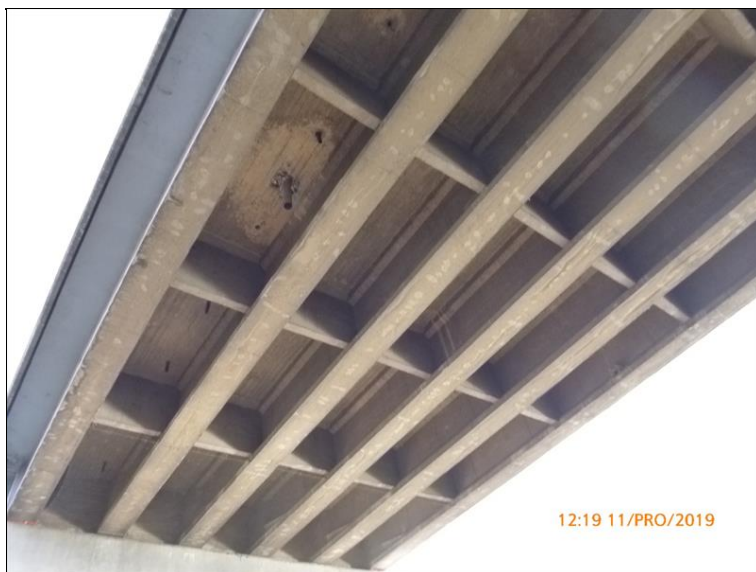
NK pole 3

2 Nosná konstrukce mostu (horní stavba)

Na spodním líci ŽB spřahující desky se místy prokresluje korodující výztuž.
Na spodním líci koncového příčniku dochází k odpadnutí krycí vrstvy a ke korozi odhalené výztuže.
V místě zatékání okolo odvodňovačů beton spřahené desky degraduje, odpadává a je odhalena zkorodovaná betonářská výztuž.

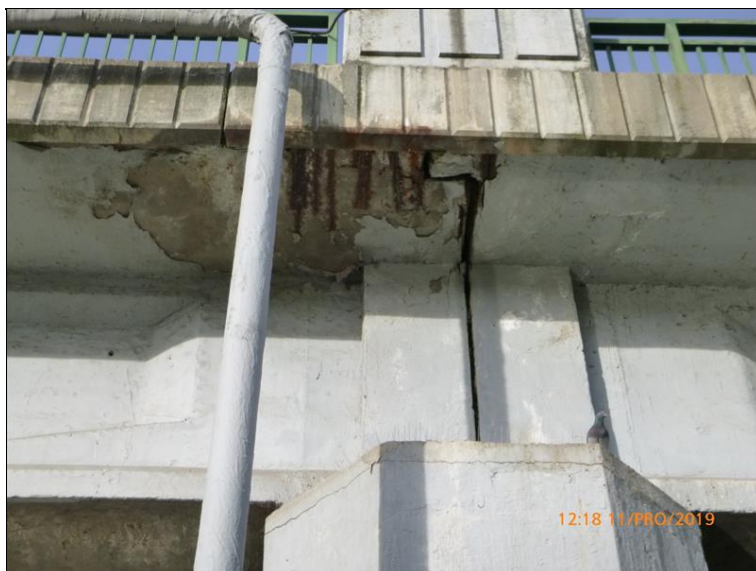
NK pole 3

2 Nosná konstrukce mostu (horní stavba)

V místech mostních závěrů zatéká na spodní líc krajních konzol nosné konstrukce. Krycí vrstva zcela chybí, odhalená výztuž silně koroduje.

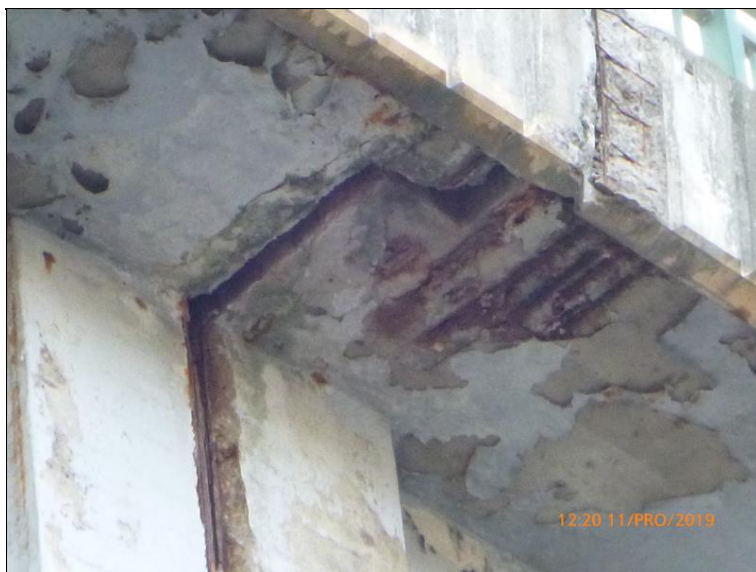
NK pole 4
stav římsového lícního prefabrikátu

3.3 Římsy, obrubníky, zálivky

Lícni prefabrikáty v místech zatékání hloubkově degradují, výztuž koroduje.
Monolitická část betonu říms je lokálně poškozena.

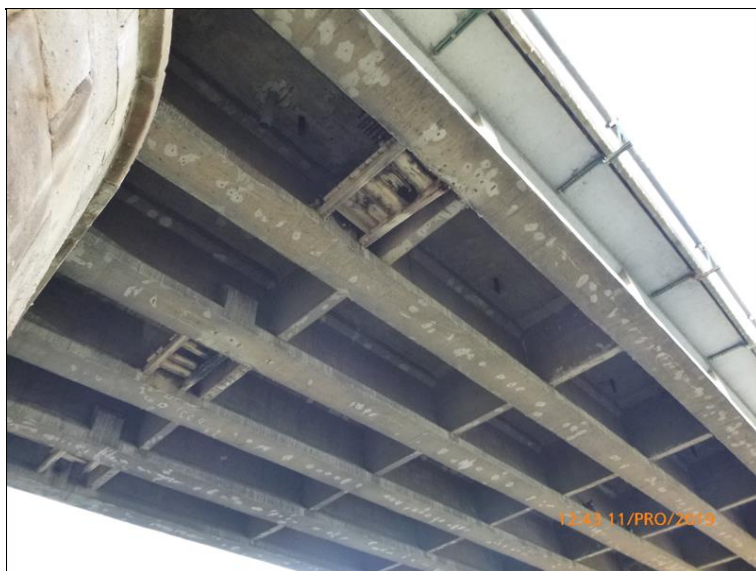
NK pole 5

4 Vybavení

Některé dřevěné lávky hrozí zřícením.

| [3] | 4 | Vybavení | Zajistit dřevěné lávky mezi nosníky NK proti zřícení. |

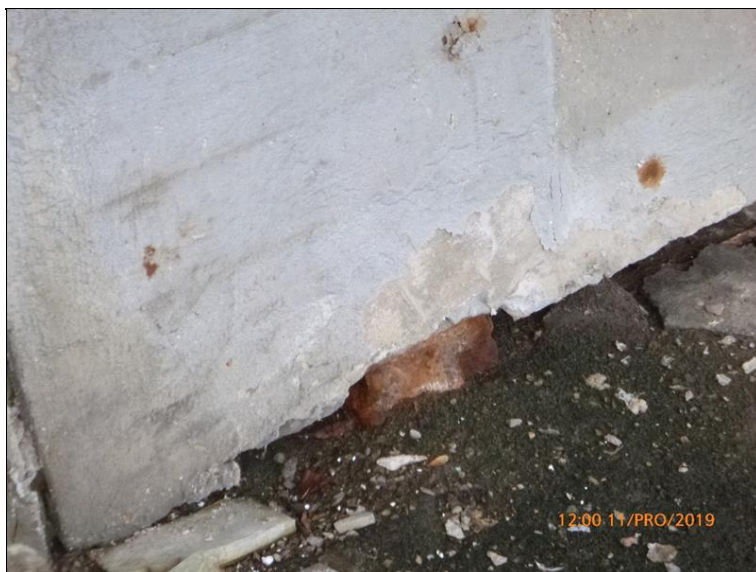
OP7 ložisko

2.2 Ložiska, klouby

Ložiska korodují.

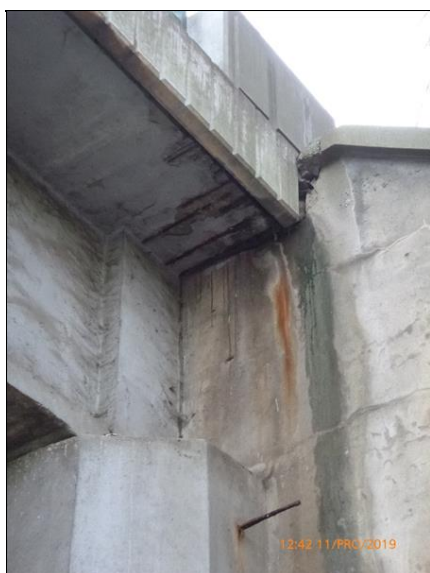
NK pole 6

2 Nosná konstrukce mostu (horní stavba)

V místech mostních závěrů zatéká na spodní líc krajních konzol nosné konstrukce. Krycí vrstva zcela chybí, odhalená výztuž silně koroduje.

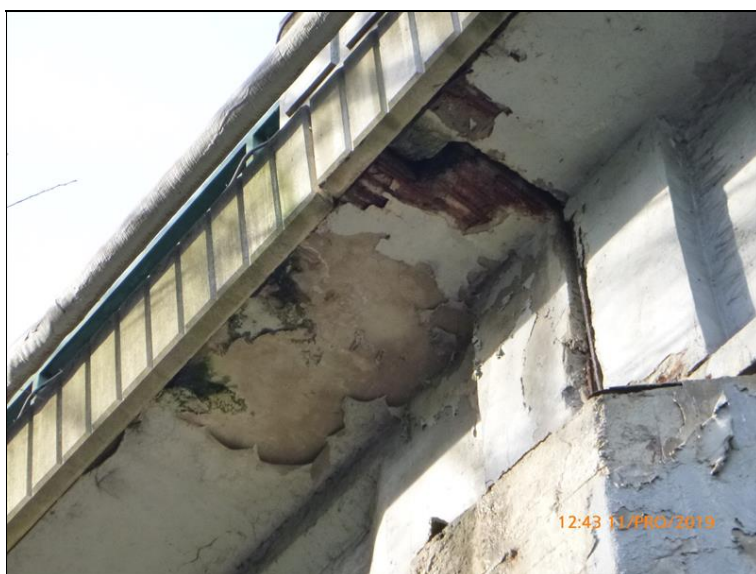
NK pole 6

2 Nosná konstrukce mostu (horní stavba)

V místech mostních závěrů zatéká na spodní líc krajních konzol nosné konstrukce. Krycí vrstva zcela chybí, odhalená výztuž silně koroduje.

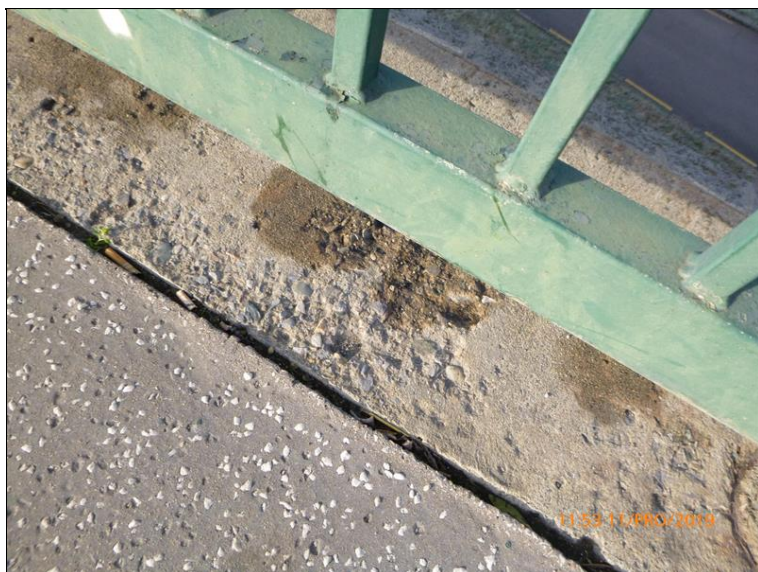
Řimsy

3.3 Řimsy, obrubníky, zálivky

Licní prefabrikáty v místech zatékání hloubkově degradují, výztuž koroduje.

Monolitická část betonu říms je lokálně poškozena.

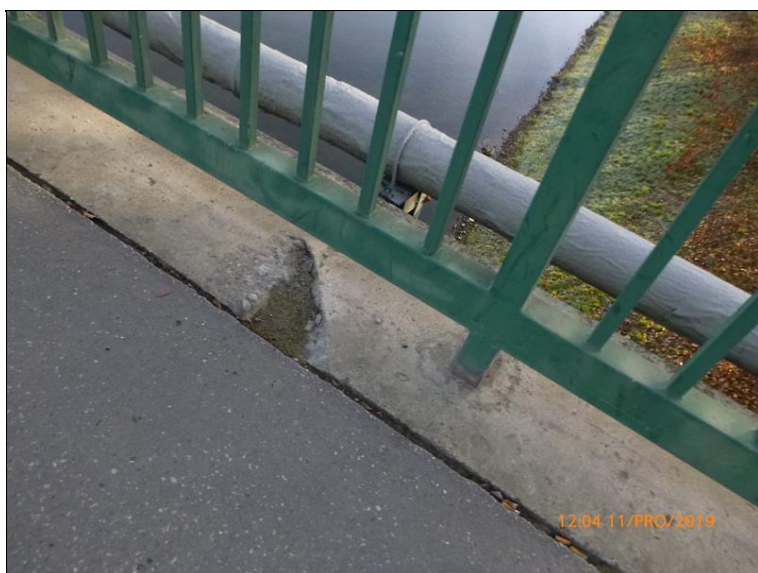
Řimsy

3.3 Řimsy, obrubníky, zálivky

Licní prefabrikáty v místech zatékání hloubkově degradují, výztuž koroduje.

Monolitická část betonu říms je lokálně poškozena.

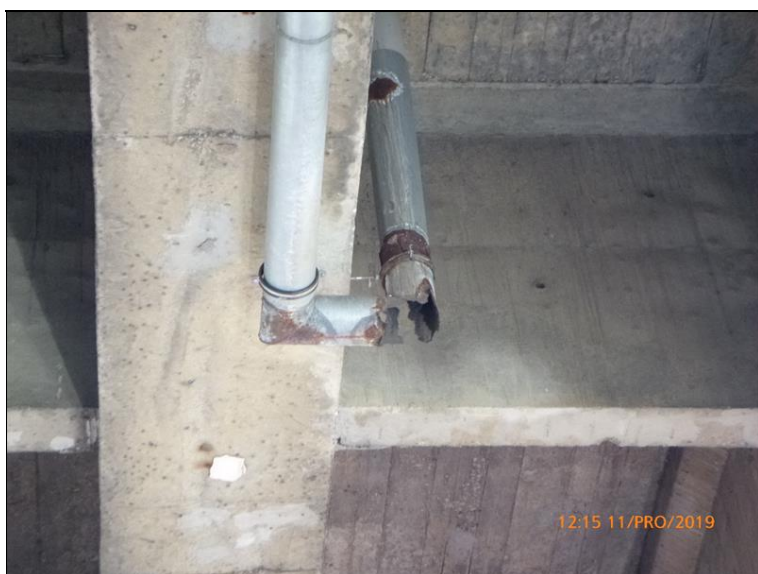
Stav odvodnění

4.8 Odvodnění

Trubní vedení odvodnění mostu je zcela zkorodované. Voda, led a kusy zkorodovaného plechu mohou odpadávat na zaparkovaná vozidla pod mostem.

| [2] | 4.8 | Odvodnění | Okamžitě vyměnit svody pod NK za svody z nekorodujícího materiálu. |

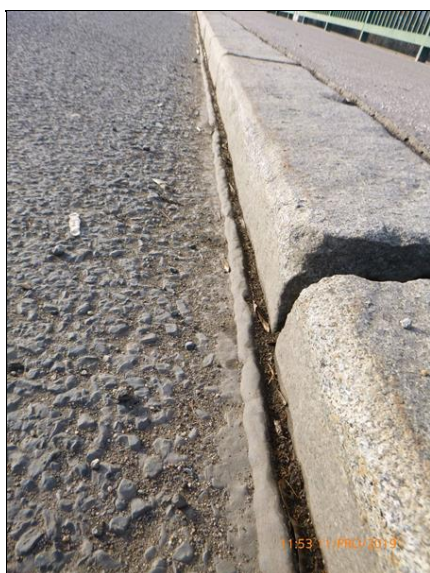
3.3 Římsy, obrubníky, zálivky

Zálivky podél obrubníků jsou separované a propadlé. Na chodníku podlé říms a obrubníků zálivky chybí.

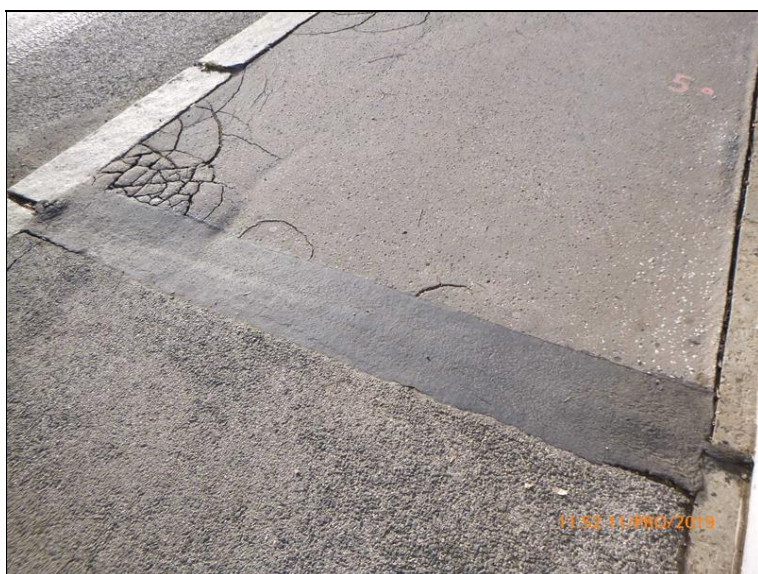
EMZ 1

2.3 Mostní závěry

Mostní závěry netěsní - trhliny v chodnicích (+rozpad krytu chodníku okolo), netěsnosti v návaznosti na římsu, trhliny ve vozovce, došlo k podélné separaci podél EMZ.

Mostní závěry ve vozovce jsou deformované a propadlé. Jsou odlámané kraje sousedící vozovky - začínající výtlučky

Mostní závěry netěsní a zatéká na NK i spodní stavbu.

3.2 Chodníky

Povrch chodníků je rozpraskaný, netěsnosti přispívají k zatékání do konstrukce.

| [5] | 2.3 | Mostní závěry | Provést opravu MZ (a s tím chodníků a vozovky, sanací říms, NK a spodní stavby). |

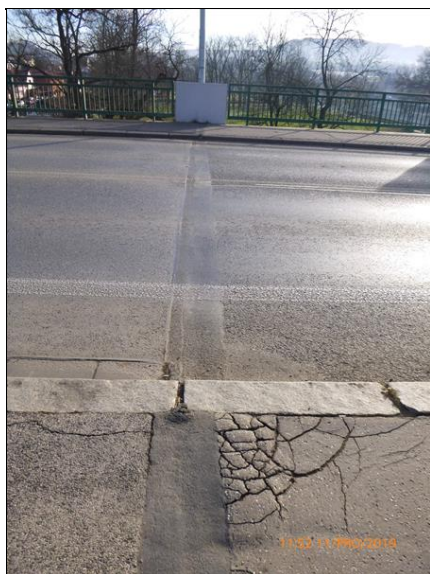
EMZ 1

2.3 Mostní závěry

Mostní závěry netěsní - trhliny v chodnicích (+rozpad krytu chodníku okolo), netěsnosti v návaznosti na římsu, trhliny ve vozovce, došlo k podélné separaci podél EMZ.

Mostní závěry ve vozovce jsou deformované a propadlé. Jsou odlámané kraje sousedící vozovky - začínající výtlučky

Mostní závěry netěsní a zatéká na NK i spodní stavbu.

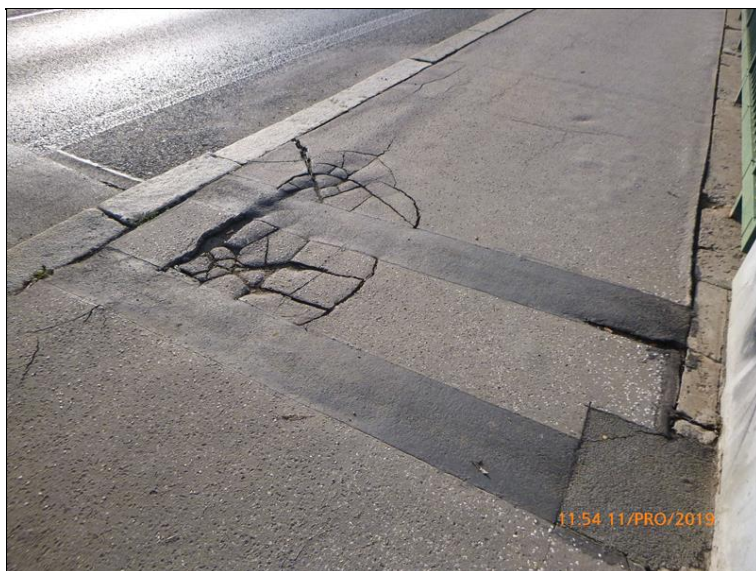
EMZ 2

2.3 Mostní závěry

Mostní závěry netěsní - trhliny v chodnicích (+rozpad krytu chodníku okolo), netěsnosti v návaznosti na římsu, trhliny ve vozovce, došlo k podélné separaci podél EMZ.

Mostní závěry ve vozovce jsou deformované a propadlé. Jsou odlámané kraje sousedící vozovky - začínající výtlučky

Mostní závěry netěsní a zatéká na NK i spodní stavbu.

3.2 Chodníky

Povrch chodníků je rozpraskaný, netěsnosti přispívají k zatékání do konstrukce.

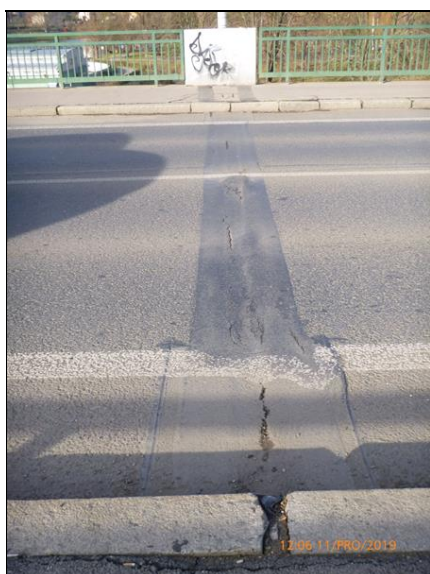
EMZ 2

2.3 Mostní závěry

Mostní závěry netěsní - trhliny v chodnicích (+rozpad krytu chodníku okolo), netěsnosti v návaznosti na římsu, trhliny ve vozovce, došlo k podélné separaci podél EMZ.

Mostní závěry ve vozovce jsou deformované a propadlé. Jsou odlámané kraje sousedící vozovky - začínající výtlučky

Mostní závěry netěsní a zatéká na NK i spodní stavbu.

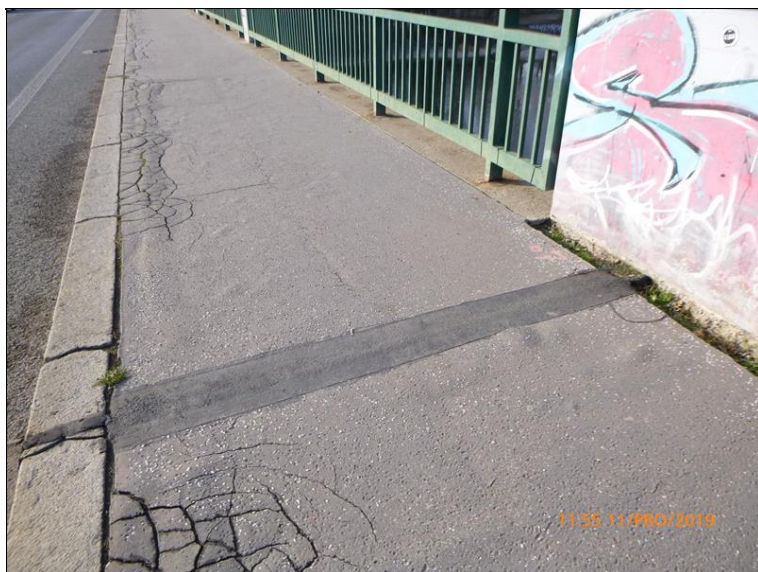
EMZ 3

2.3 Mostní závěry

Mostní závěry netěsní - trhliny v chodnících (+rozpad krytu chodníku okolo), netěsnosti v návaznosti na římsu, trhliny ve vozovce, došlo k podélné separaci podél EMZ.

Mostní závěry ve vozovce jsou deformované a propadlé. Jsou odlámané kraje sousedící vozovky - začínající výtlučky

Mostní závěry netěsní a zatéká na NK i spodní stavbu.

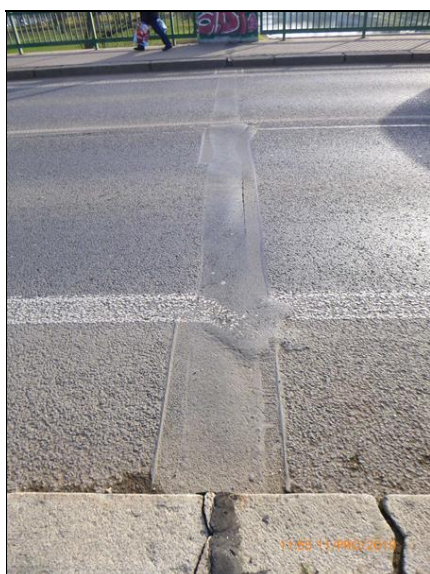
EMZ 3

2.3 Mostní závěry

Mostní závěry netěsní - trhliny v chodnících (+rozpad krytu chodníku okolo), netěsnosti v návaznosti na římsu, trhliny ve vozovce, došlo k podélné separaci podél EMZ.

Mostní závěry ve vozovce jsou deformované a propadlé. Jsou odlámané kraje sousedící vozovky - začínající výtlučky

Mostní závěry netěsní a zatéká na NK i spodní stavbu.

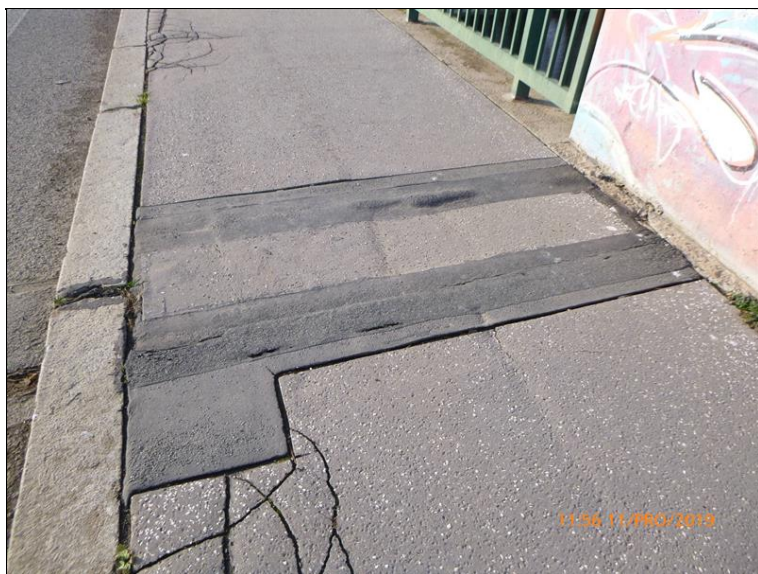
EMZ 4

2.3 Mostní závěry

Mostní závěry netěsní - trhliny v chodnicích (+rozpad krytu chodníku okolo), netěsnosti v návaznosti na římsu, trhliny ve vozovce, došlo k podélné separaci podél EMZ.

Mostní závěry ve vozovce jsou deformované a propadlé. Jsou odlámané kraje sousedící vozovky - začínající výtlučky

Mostní závěry netěsní a zatéká na NK i spodní stavbu.

3.2 Chodníky

Povrch chodníků je rozpraskaný, netěsnosti přispívají k zatékání do konstrukce.

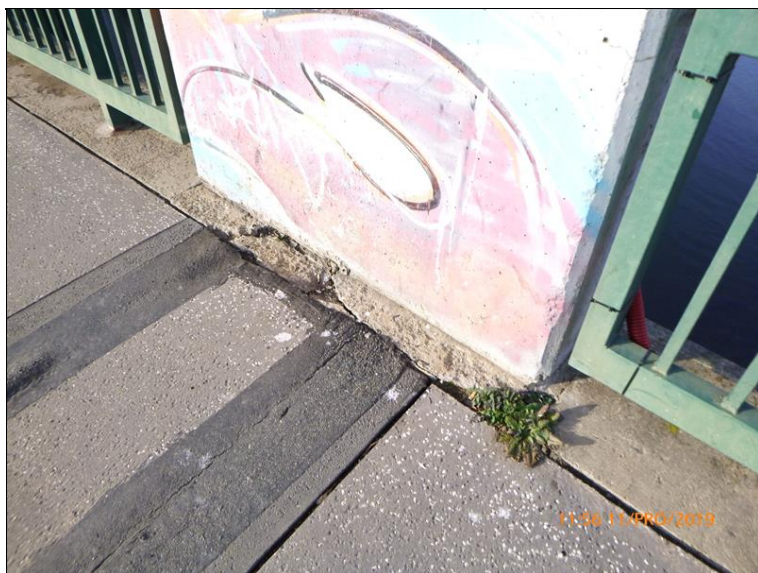
EMZ 4

2.3 Mostní závěry

Mostní závěry netěsní - trhliny v chodnicích (+rozpad krytu chodníku okolo), netěsnosti v návaznosti na římsu, trhliny ve vozovce, došlo k podélné separaci podél EMZ.

Mostní závěry ve vozovce jsou deformované a propadlé. Jsou odlámané kraje sousedící vozovky - začínající výtlučky

Mostní závěry netěsní a zatéká na NK i spodní stavbu.

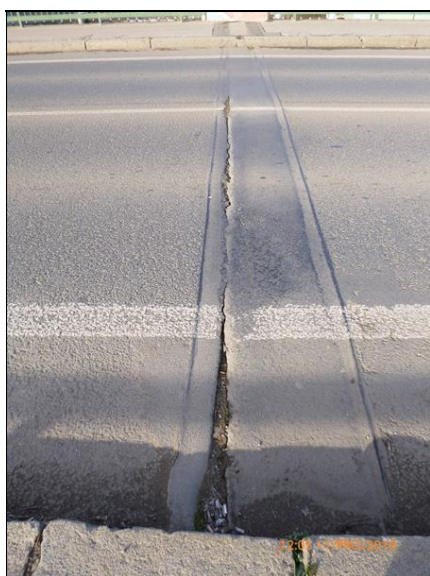
EMZ 4

2.3 Mostní závěry

Mostní závěry netěsní - trhliny v chodnicích (+rozpad krytu chodníku okolo), netěsnosti v návaznosti na římsu, trhliny ve vozovce, došlo k podélné separaci podél EMZ.

Mostní závěry ve vozovce jsou deformované a propadlé. Jsou odlámané kraje sousedící vozovky - začínající výtlučky

Mostní závěry netěsní a zatéká na NK i spodní stavbu.

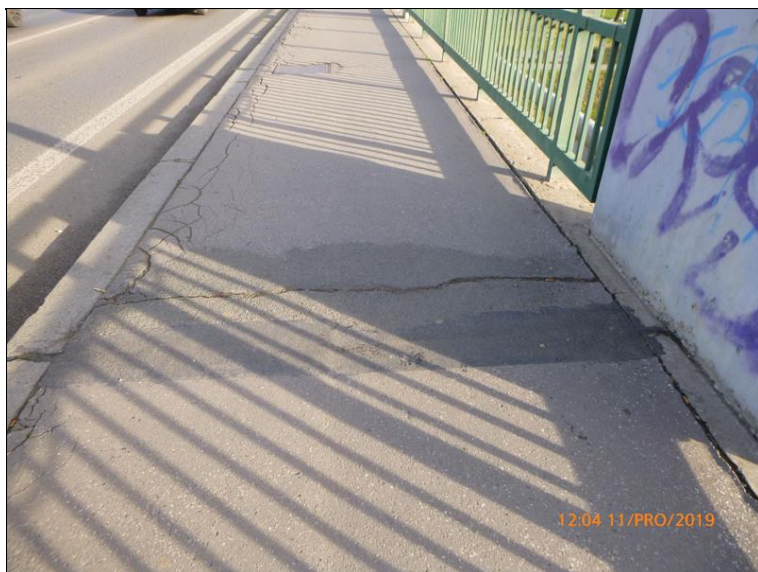
EMZ 5

2.3 Mostní závěry

Mostní závěry netěsní - trhliny v chodnicích (+rozpad krytu chodníku okolo), netěsnosti v návaznosti na římsu, trhliny ve vozovce, došlo k podélné separaci podél EMZ.

Mostní závěry ve vozovce jsou deformované a propadlé. Jsou odlámané kraje sousedící vozovky - začínající výtlučky

Mostní závěry netěsní a zatéká na NK i spodní stavbu.

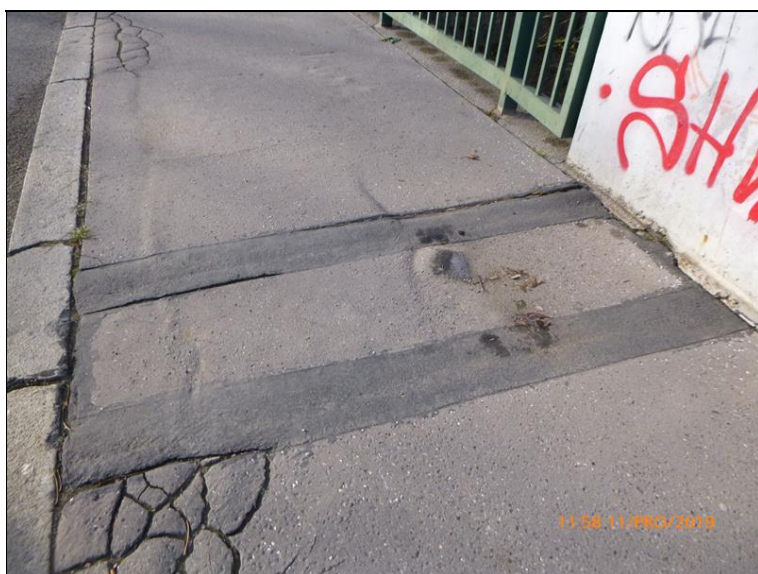
EMZ 6

2.3 Mostní závěry

Mostní závěry netěsní - trhliny v chodnicích (+rozpad krytu chodníku okolo), netěsnosti v návaznosti na římsu, trhliny ve vozovce, došlo k podélné separaci podél EMZ.

Mostní závěry ve vozovce jsou deformované a propadlé. Jsou odlámané kraje sousedící vozovky - začínající výtlučky

Mostní závěry netěsní a zatéká na NK i spodní stavbu.

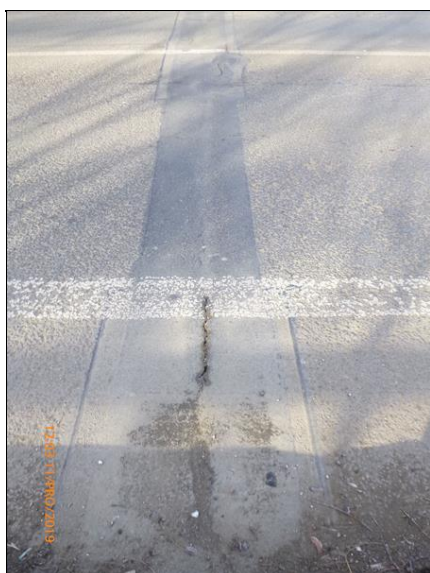
EMZ 6

2.3 Mostní závěry

Mostní závěry netěsní - trhliny v chodnicích (+rozpad krytu chodníku okolo), netěsnosti v návaznosti na římsu, trhliny ve vozovce, došlo k podélné separaci podél EMZ.

Mostní závěry ve vozovce jsou deformované a propadlé. Jsou odlámané kraje sousedící vozovky - začínající výtluky

Mostní závěry netěsní a zatéká na NK i spodní stavbu.

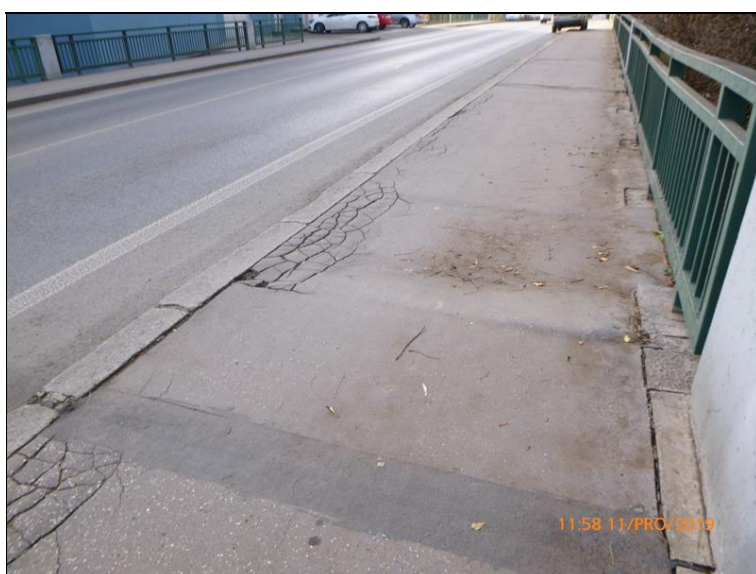
EMZ 7

2.3 Mostní závěry

Mostní závěry netěsní - trhliny v chodnicích (+rozpad krytu chodníku okolo), netěsnosti v návaznosti na římsu, trhliny ve vozovce, došlo k podélné separaci podél EMZ.

Mostní závěry netěsní a zatéká na NK i spodní stavbu.

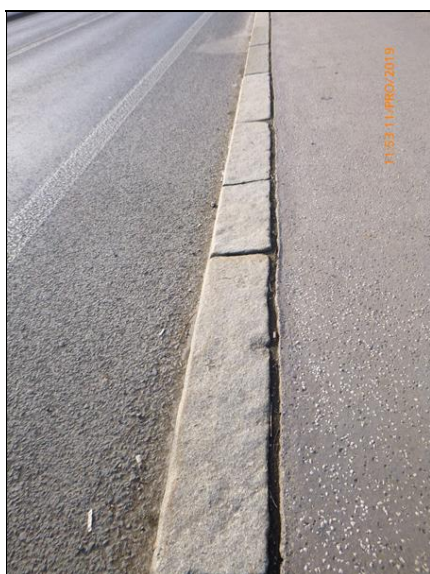
Obrubníky

3.3 Římsy, obrubníky, zálivky

Zálivky podél obrubníků jsou separované a propadlé. Na chodníku podlé římsy a obrubníků zálivky chybí.

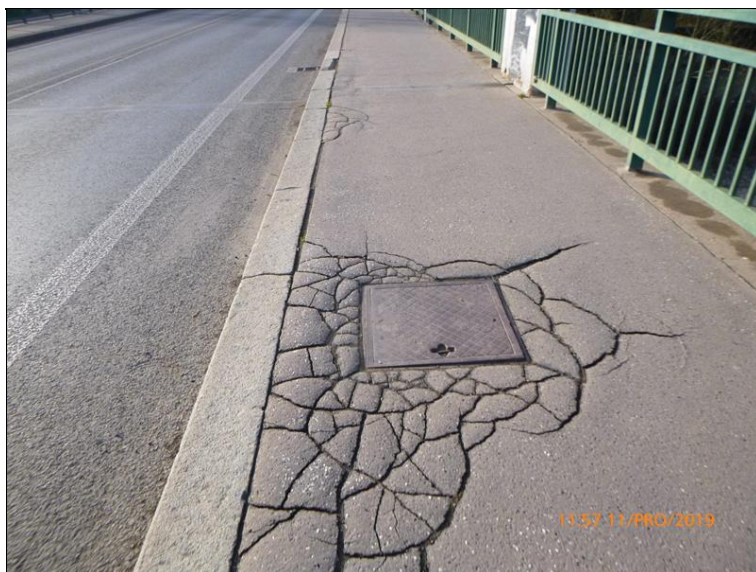
Stav chodníku

3.2 Chodníky

Povrch chodníků je rozpraskaný, netěsnosti přispívají k zatékání do konstrukce.

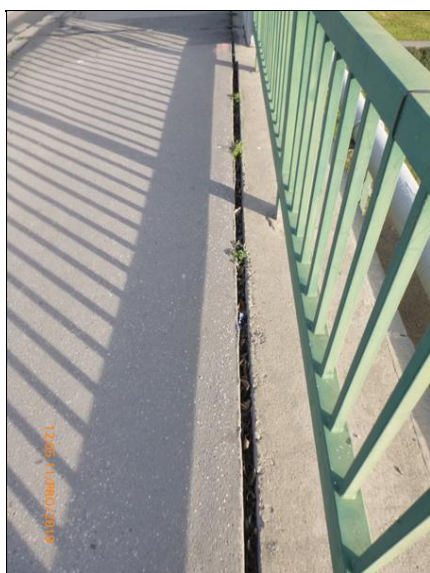
Stav chodníku

3.3 Římsy, obrubníky, zálivky

Zálivky podél obrubníků jsou separované a propadlé. Na chodníku podlé říms a obrubníků zálivky chybí.

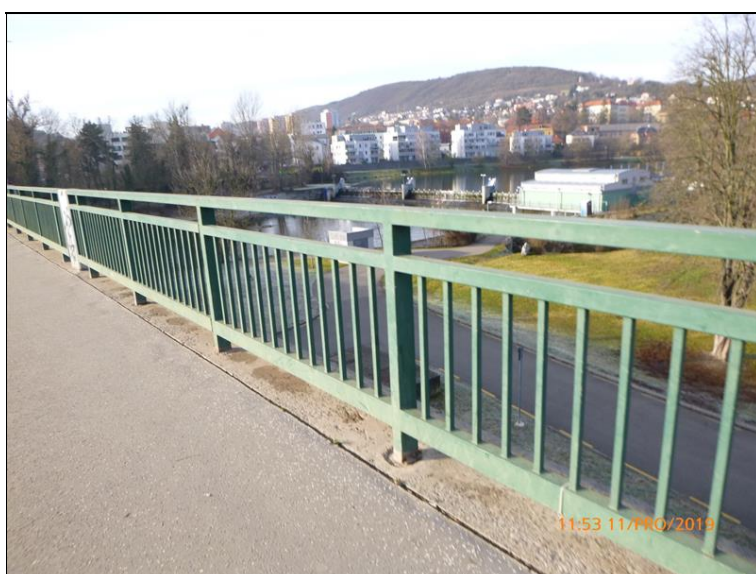
4.2 Zábradlí

Sloupky zábradlí v místě kotvení do římsy korodují. V železobetonových zídkách jsou lokálně trhliny.

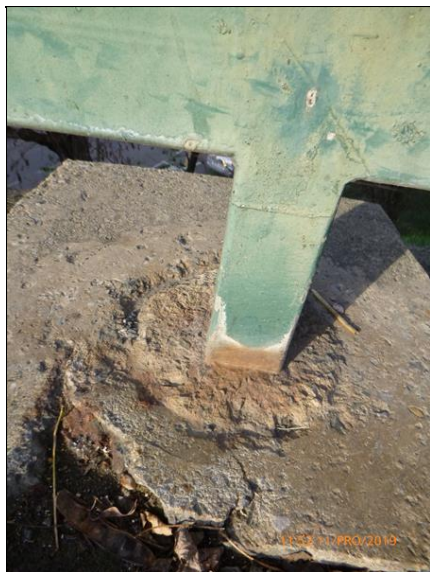
4.2 Zábradlí

Sloupky zábradlí v místě kotvení do římsy korodují.
V železobetonových zídkách jsou lokálně trhliny.

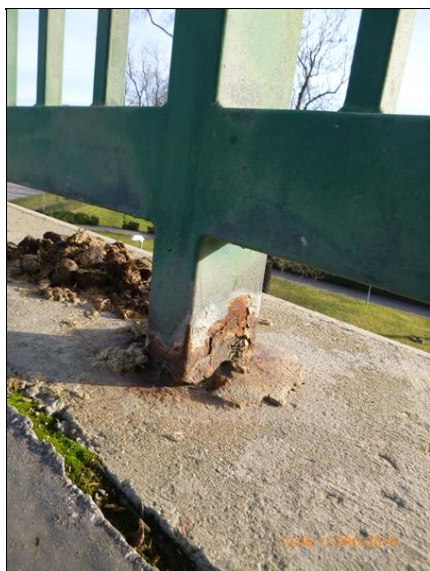
4.2 Zábradlí

Sloupky zábradlí v místě kotvení do římsy korodují.
V železobetonových zídkách jsou lokálně trhliny.
