Most 605-026

Most přes Berounku v Berouně

HLAVNÍ PROHLÍDKA

Datum provedení prohlídky: 2.9.2015

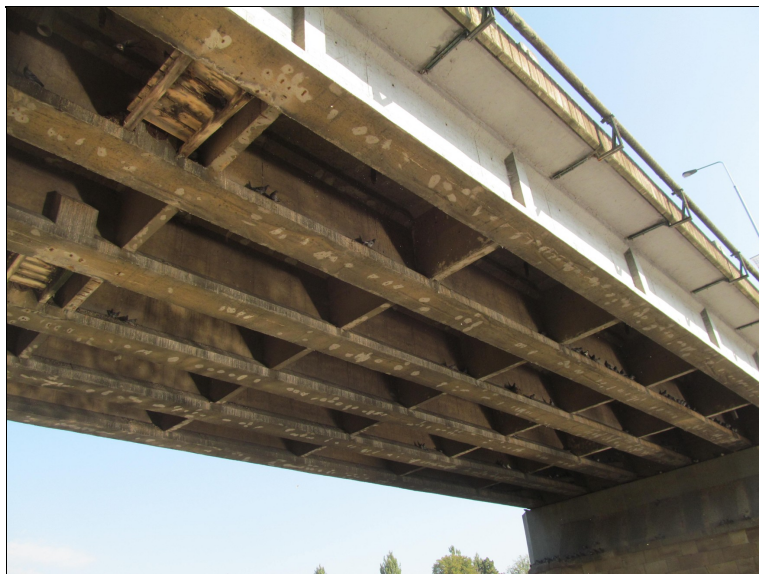
| [2.2] | 2 | Nosná konstrukce mostu (horní stavba) | Na spodním líci i bocích nosníků lokálně podélný trhliny kopírující trajektorii předpínacích kabelů. U některých těchto trhlin výluhy pojiva či krápníky, které mohou signalizovat poruchy předpínací výztuže. Zejména levý nosník v poli 5. |

Spodní líc nosné konstrukce - pole 5.

| [6] | 5 | Další části | Zajistit diagnostický průzkum mostu. Součástí průzkumu bude zejména ověření stavu předpínací výztuže, rozsah koroze kotevních zařízení, rozsah oslabení betonářské výztuže, rozsah koroze ložisek a jejich nastavení s ohledem na teplotu nosné konstrukce. |

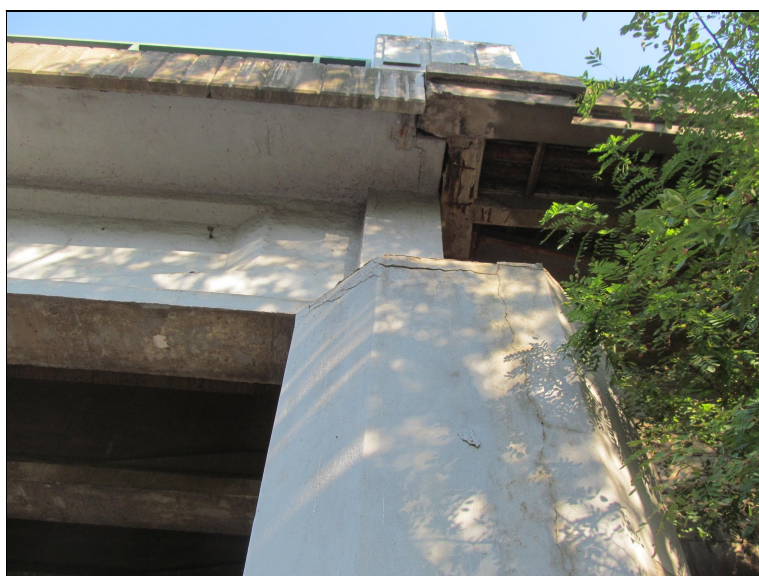
[1.2] 1.2 Mostní podpěry křídla a čelní zdi Na úložné prahy podpor zatéká, lokálně s výluhy pojiva. Dochází k poruchám sanačních vrstev zejména podél horního líce - trhliny, separace krytí, koroze výztuže. Na boku stativa pilířů dochází k separaci omítky. Na boku opěr jsou patrné trhliny a separace krycí vrstvy.

Detail degradace omítky na levém boku opěry OP1, separace povrchových vrstev.

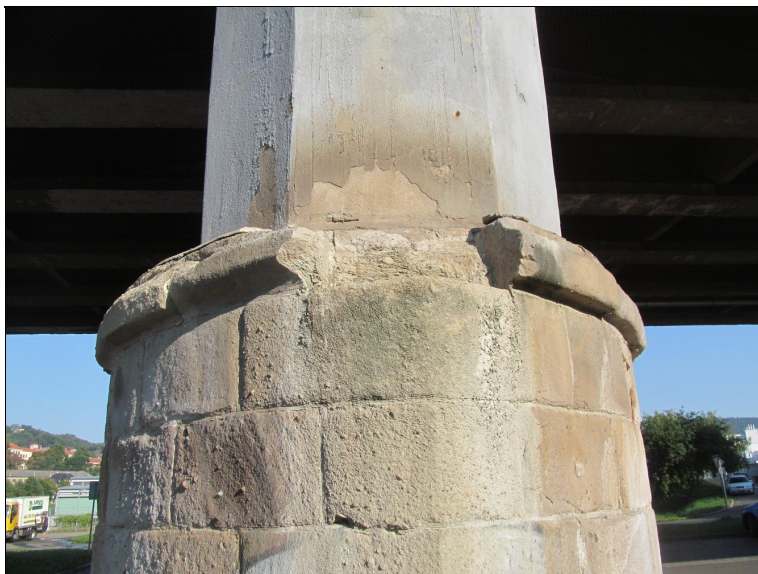
| [1.3] | 1.2 | Mostní podpěry křídla a čelní zdi | Na levém boku pilíře P3 je jeden vypadlý kámen. |

Chybějící kámen na povodní straně pilíře P3.

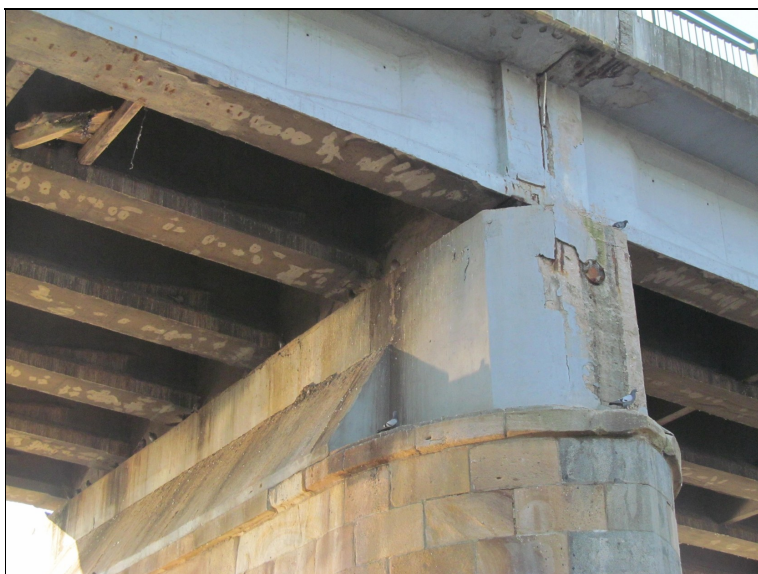
Typická závada, na bok stativa pilíře zatékání netěsným mostním závěrem, separace omítky, degradace betonu.

| [7] | 2 | Nosná konstrukce mostu (horní stavba) | Provést komplexní náhradu mostního svršku včetně izolace a mostních závěrů. Funkční izolace je předpoklad dlouhodobé použitelnosti mostu. Po provedení funkční izolace provést lokální sanace poškozených částí mostu. |

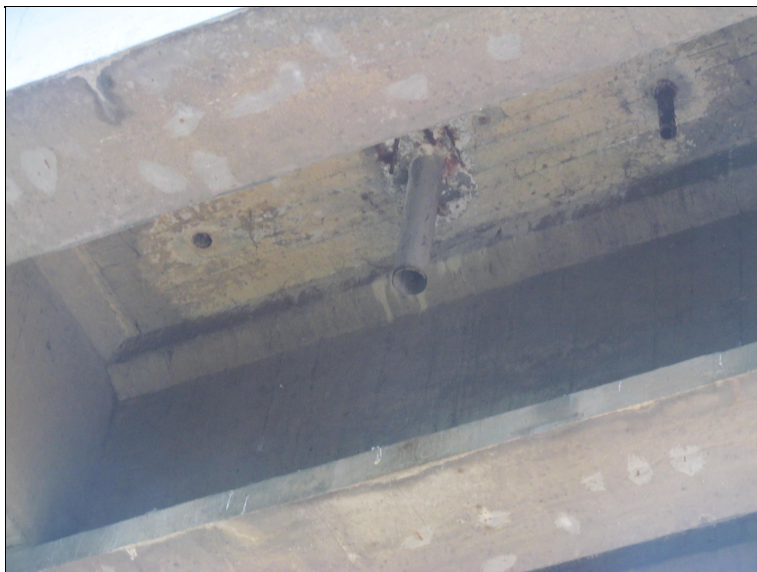
Degradace betonu desky mostovky v místě prostupu odvodňovače.

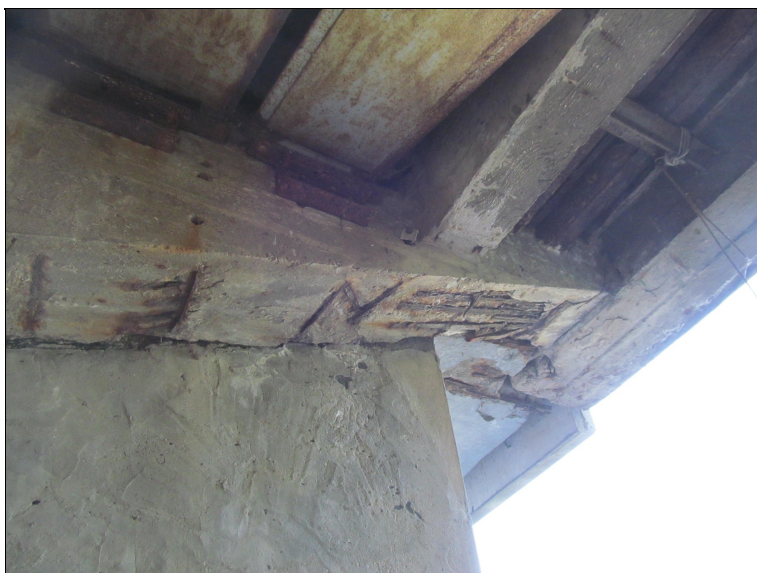
| [1.4] | 1.2 | Mostní podpěry křídla a čelní zdi | U spodního líce koncových příčníků nad opěrami se separuje krycí vrstva betonu, odhalená betonářská výztuž povrchově koroduje. |

Spodní líc koncového příčniku na opěrou OP1 na pravé straně, odhalená betonářská výztuž silně koroduje.

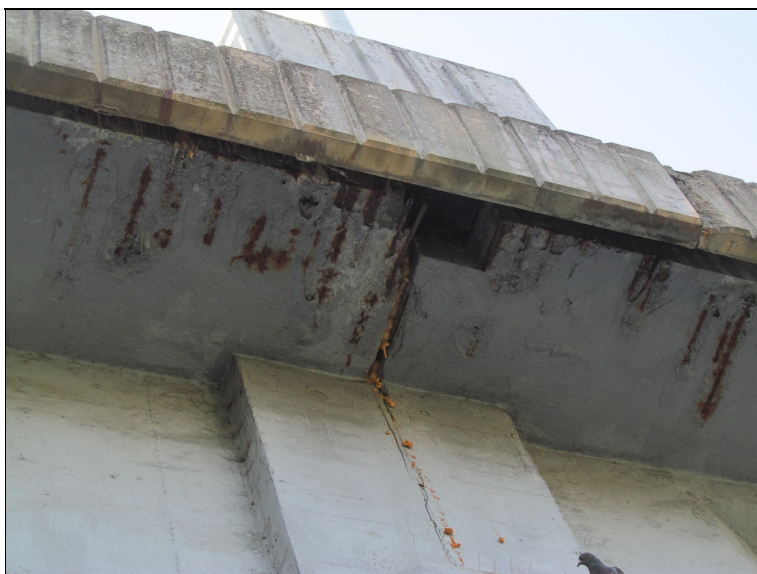
| [2.4] | 2 | Nosná konstrukce mostu (horní stavba) | Na spodním líci mostovky obnažená korodující výztuž - na podhledu chodníkových konzol velmi četný výskyt v poli 1 a 2 na pravé straně, v mostovce mezi nosníky ojediněle. Nejvýraznější rozsah poruch v okolí dilatačních spár, poklopů přístupu na dřevěné revizní lávky a pod římsami - v těchto lokalitách lze předpokládat statické oslabení výztuže mostovky. Lokálně průsaky s výluhy pojiva. |

Prokreslená korodující výztuž na spodním líci pravé konzoly.

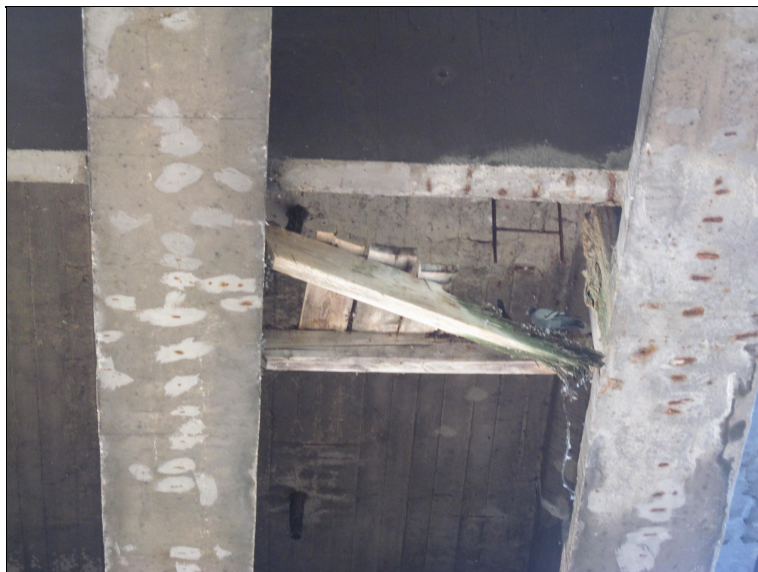
| [4.5] | 4.7 Cizí zařízení / stálé zařízení | Dřevěné lávky v havarijním stavu - výhledově hrozí jejich pád pod most, některé jsou již zcela rozpadlé. |

Dřevěné podlážky u stálého zařízení se rozpadají.

| [5] | 4.7 | Cizí zařízení / stálé zařízení | Odstranit resp. nahradit dřevěné lávky mezi nosníky nosné konstrukce. |

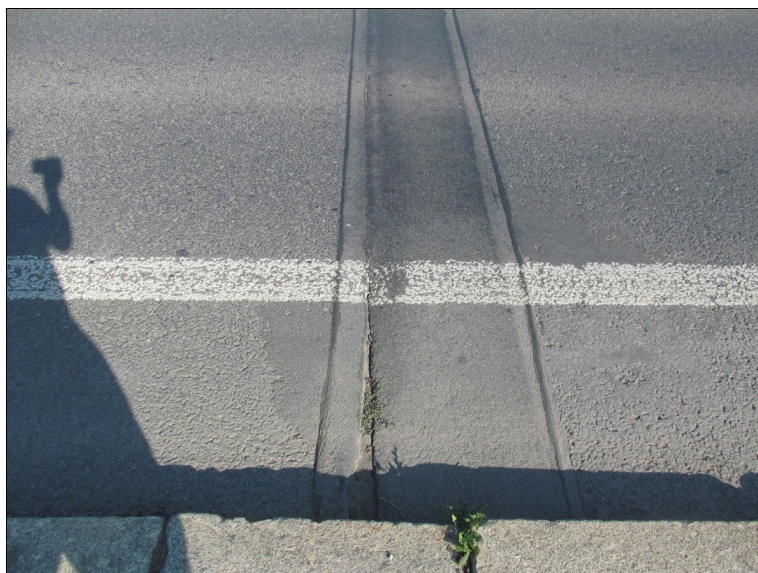
| [2.7] | 2.3 | Mostní závěry | Podél mostních závěrů mnoho poruch v chodníku a římsách. U mostního závěru nad pilířem P4 byla zjištěna na levé straně otevřená spára mezi elastickým mostním závěrem a vozovkou. |

Otevřená spára u mostního závěru na styku s vozovkou.

| [2] | 3.1 Vozovka | Utěsnit otevřené spáry ve vozovce u elastických mostních závěrů. |

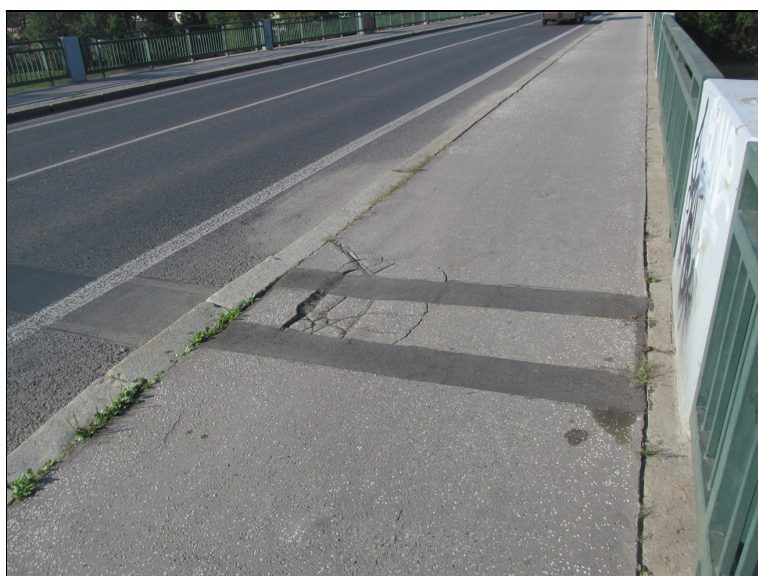
| [3.2] | 3.2 | Chodníky | V krytu chodníků nepravidelné trhliny a netěsněné spáry - podél poklopů šachet inženýrských sítí, podél obrubníků a říms, v okolí mostních závěrů. Lokálně nerovný povrch, tvoří se boule. Kryt chodníku na pravé straně za opěrou OP7 je deformovaný - pokleslý. |

Trhliny v chodníku v místě podpovrchového mostního závěru.

| [3] | 3.2 Chodníky | Do doby celkové rekonstrukce mostního svršku co nejdříve provést utěsnění trhliny a spár v chodníku. Vlivem silného zatékání dochází k degradaci nosné konstrukce. |

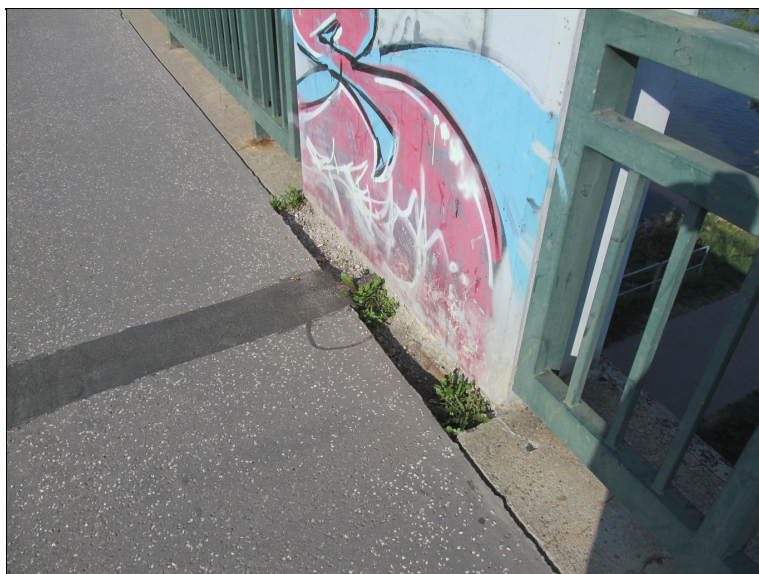
Nedokončený povrch u sloupku na pravém kraji chodníku.

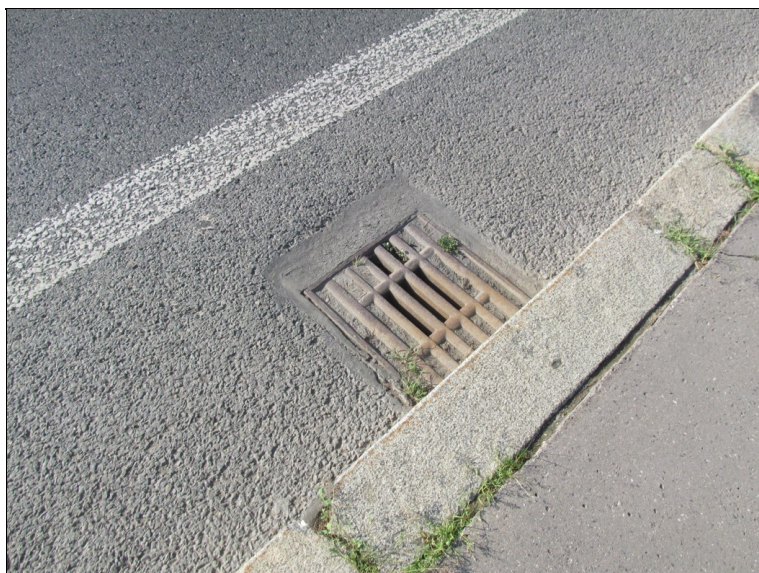
| [4.1] | 4.8 Odvodnění | Koroze trubiček odvodnění povrchu izolace. Některé vstupy do odvodňovačů jsou zaneseny nečistotami. |

Částečně zanesený odvodňovač.

| [1] | 5 Další části | Čistit most od nečistot a vegetace (vozovku, chodníky, římsy, odvodňovače). |

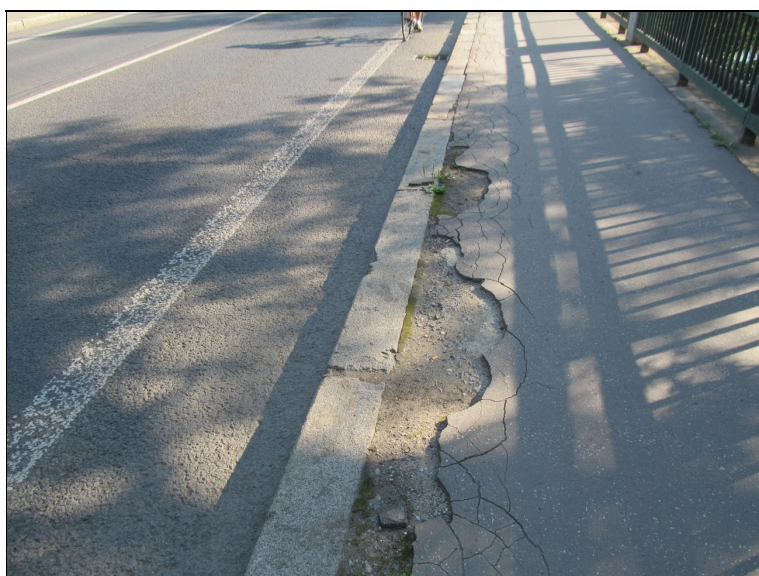
Rozpad živичného krytu chodníku.
