Most 605-026

Most přes Berounku v Berouně

MIMOŘÁDNÁ PROHLÍDKA

Datum provedení prohlídky: 16.7.2013

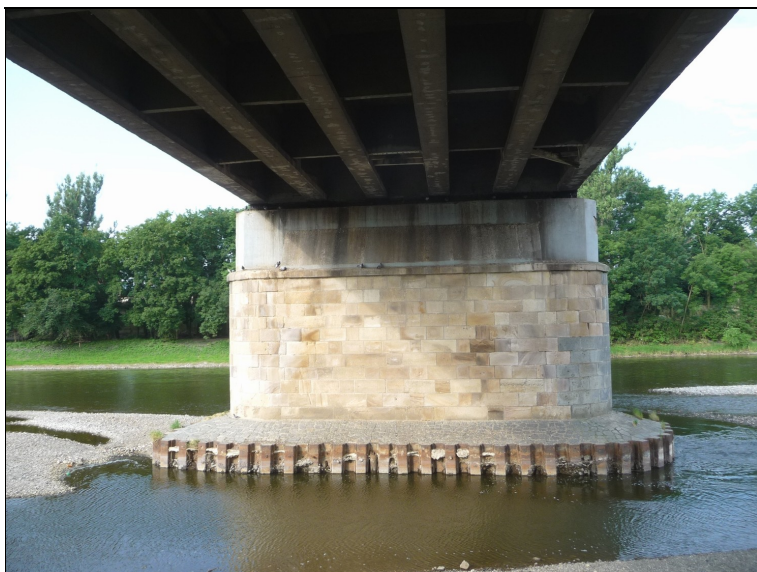
- [1.1] 1 Spodní stavba / Pilíř_4 / Výmol
- Povodňový proud vytvořil před návodní stranou ochranné štětovicové obšívky pilíře P4 výmol. Jeho velikost i stav ochrany byly prověřeny potápěčem. Výmol zasahuje cca 1,5 m pod úroveň normálního dna, korodující štětovnice stále plní ochranou funkci - viz dokument v příloze této MPM. Na povodní straně za pilířem se usadila vrstva šterkového povodňového náplavu.
- [1.2] 1 Spodní stavba / Pilíř_5 / Výmol
- Povodňový proud vytvořil před navodní stranou ochranné štětovicové obšívky pilíře P5 výmol. Jeho velikost i stav ochrany byly prověřeny potápěčem. Výmol zasahuje cca 2 m pod úroveň normálního dna, korodující štětovnice stále plní ochranou funkci - viz dokument v příloze této MPM.

Povodňový proud vytvořil před navodní stranou ochranné štětovnicové obšívky pilíře P4 výmol, za ní došlo k úsazení štěrkovitého náplavu. Výmol zasahuje cca 2 m pod úroveň normálního dna. Korodující štětovnice stále plní ochranou funkci.

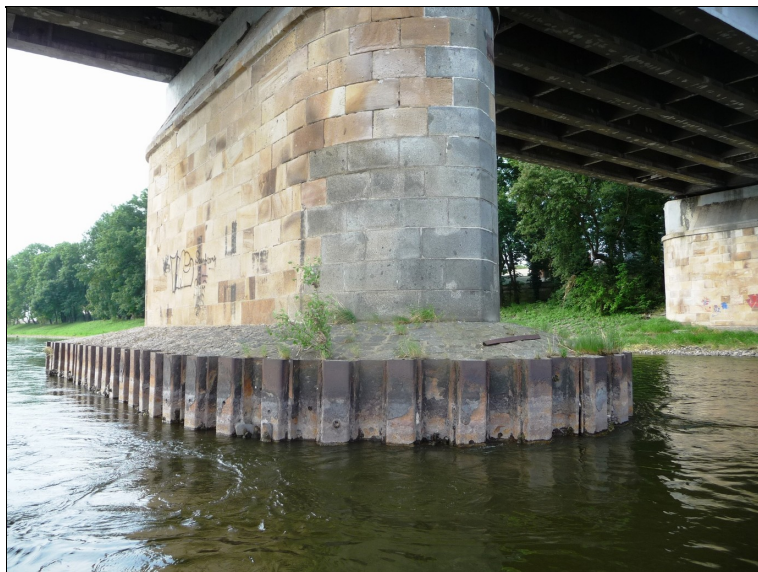
Povodňový proud vytvořil před navodní stranou ochranné štětovnicové obšívky pilíře P5 výmol. Výmol zasahuje cca 2 m pod úroveň normálního dna. Korodující štětovnice stále plní ochranou funkci.

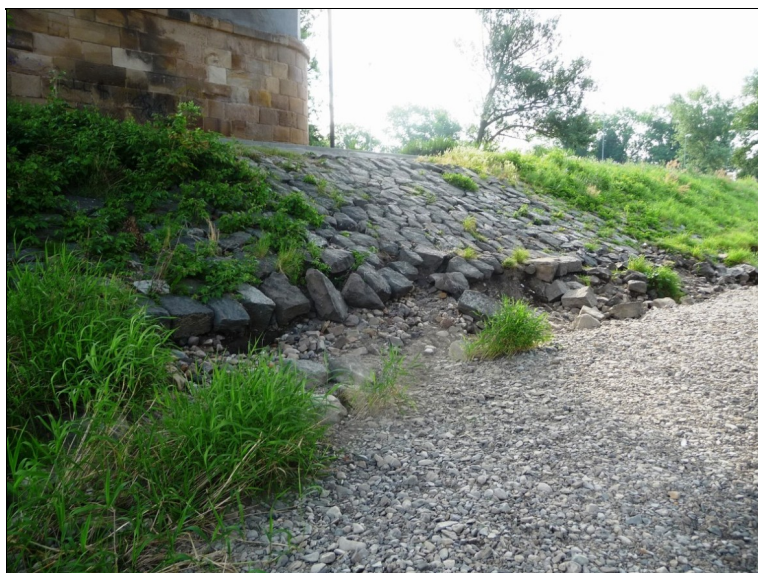
| [4.1] | 4.6 | Území pod mostem a přístup. cesty | Povodňový proud poškodil v úseku pod mostem zpevnění svahu na levém břehu běžného koryta (v poli 3) až do výšky cca 2,5m od jeho paty. Hrubé kusy kamenné dlažby v délce cca 25m byly ve svahu rozvolněny, sesunuly se dolů a byly povodní odplaveny. |

Povodňový proud poškodil v úseku pod mostem zpevnění svahu na levém břehu běžného koryta (v poli 3) až do výšky cca 2,5m od jeho paty. Hrubé kusy kamenné dlažby v délce cca 25m byly ve svahu rozvolněny, sesunuly se dolů a byly povodní odplaveny.

| [1] | 4.6 | Území pod mostem a přístup. cesty | Stávající poškozenou dlažbu na levém břehu pod mostem rozebrat ve spodní části v pruhu šířky cca 3m. V patě svahu zřídit ve výkopu plošně založený cca 25 m dlouhý masivní opěrný pas z monolitického (slabě vyztuženého) betonu C25/30 XF4. |
| [2] | 4.6 | Území pod mostem a přístup. cesty | Rozebraný pruh zpevnění nad opěrným pasem obnovit ve formě spárované dlažby z rozebraných + doplněných kusů hrubého kamene do betonového lože z C25/30. Rozsah odhaduji cca 75m2. |
| [3] | 4.6 | Území pod mostem a přístup. cesty | Pro realizaci opravy zajistit jednoduchou projektovou dokumentaci, dopravní opatření na cyklostezce, přístup do koryta pod svah, atd. |

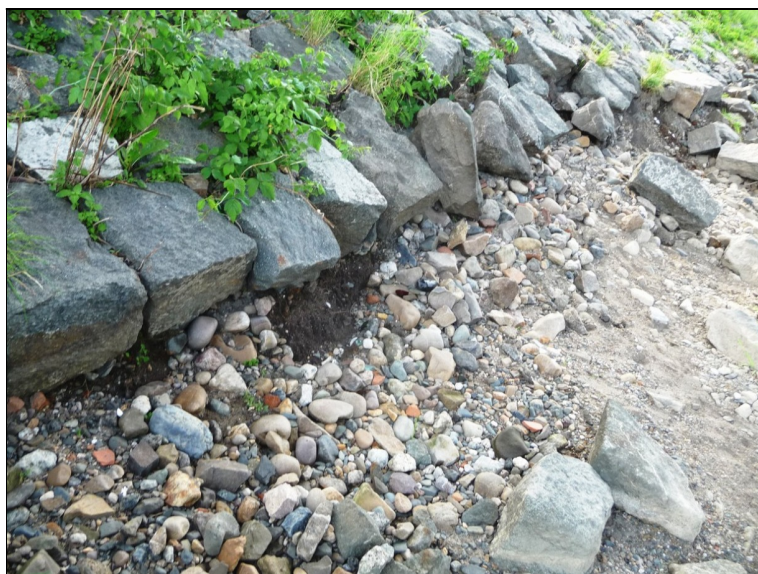
Detail poškozené na sucho vyskládané kamenné dlažby opevnění svahu na levém břehu pod mostem.
