# **Most 605-027**

Most přes náhon v Berouně

## **HLAVNÍ PROHLÍDKA**

**Objekt: Most ev.č. 605-027 (Most přes náhon v Berouně)**

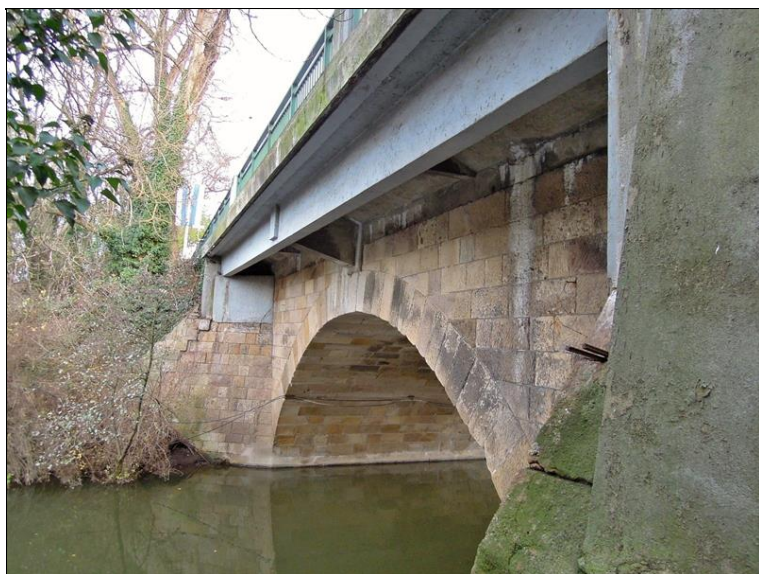
| [2.1] | 2.1 | Nosná konstrukce | <p>V patách klenby byly zjištěny průsaky. Lokálně jsou výluhy v okolí přechodu mezi klenbou a rozšířením - výrazné na pravé straně. Na spodním líci rozšíření se lokálně odlupuje se ochranný nátěr, beton je povrchově degradován, obnažená výztuž koroduje.</p> |

pravá strana - rozšíření
