# **Most 605-026**

Most přes Berouнку v Berouně

## **HLAVNÍ PROHLÍDKA**

**Objekt: Most ev.č. 605-026 (Most přes Berounku v Berouně)**

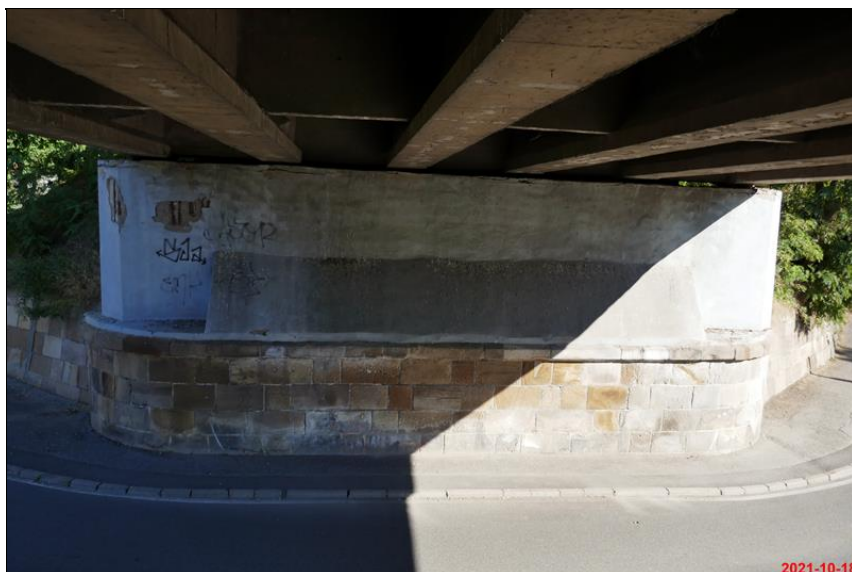
110\_pohled na OP1.JPG

### 1.2 Mostní podpěry křídla a čelní zdi

Na opěry zatéká. Odpadá horní hrana úložného prahu a plošně sanace dřiků spodní stavby - hrozí odpadnutí kusu na podchozí komunikaci u Op 1. Hrozí prakticky po celé délce prahu (na jistých úsecích již odpadl). Stejná situace je na Op 7.

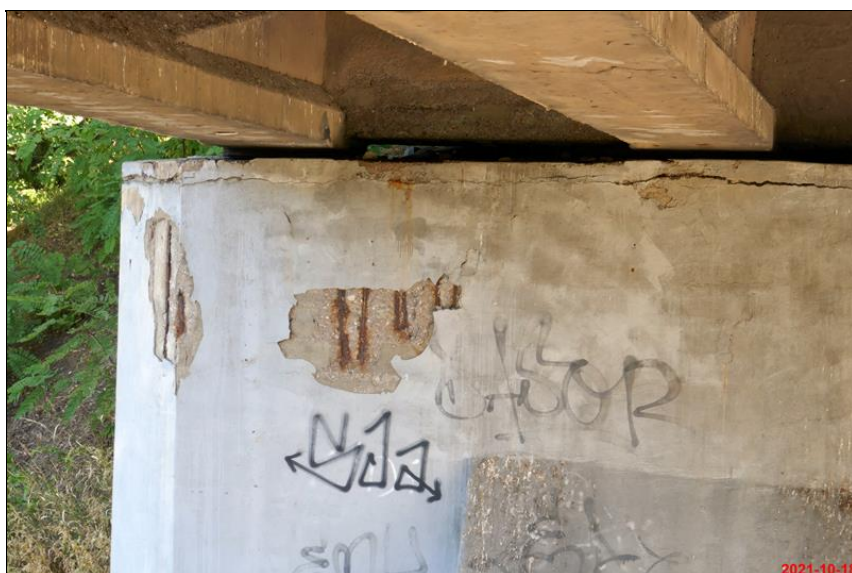
111\_odhalena vyztuž na OP1.JPG

### 1.2 Mostní podpěry křídla a čelní zdi

Na opěry zatéká. Odpadá horní hrana úložného prahu a plošně sanace dřiků spodní stavby - hrozí odpadnutí kusu na podchozí komunikaci u Op 1. Hrozí prakticky po celé délce prahu (na jistých úsecích již odpadl). Stejná situace je na Op 7.

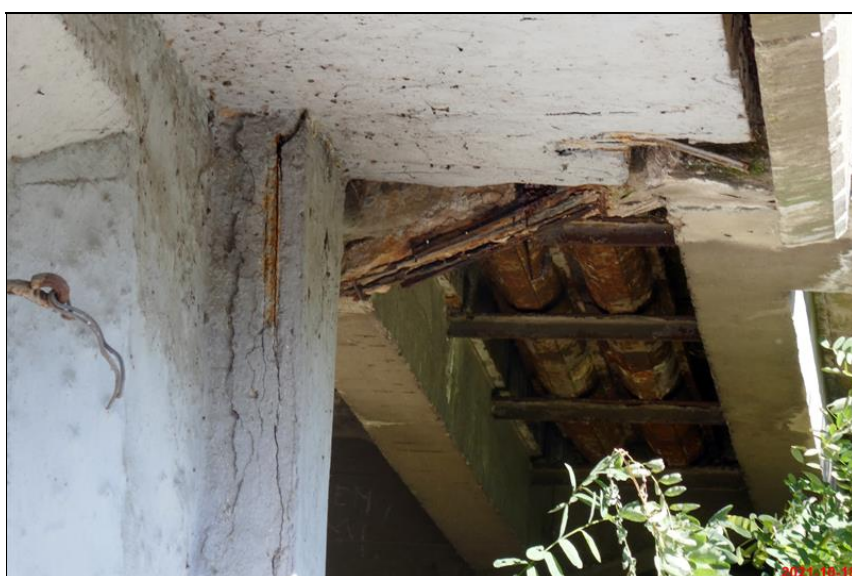
112\_OP1.JPG

### 4.7 Cizí zařízení

Chráničky umístěné pod konzolou křídla korodují.

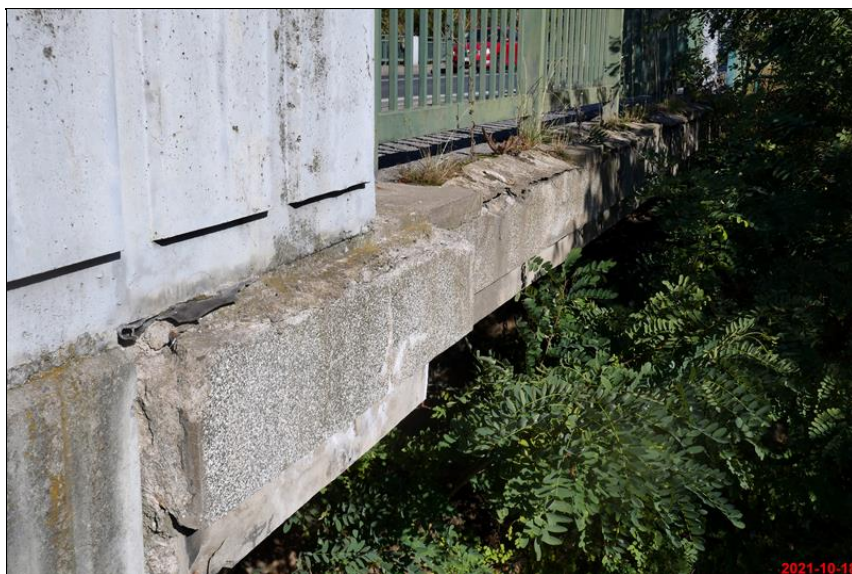
113\_vegetace v blízkosti\_na moste.JPG

**1.2 Mostní podpěry křídla a čelní zdi**

V těsné blízkosti křídel a na křídlech je patrná vegetace. Tato vegetace znemožňuje přístup ke konstrukci.

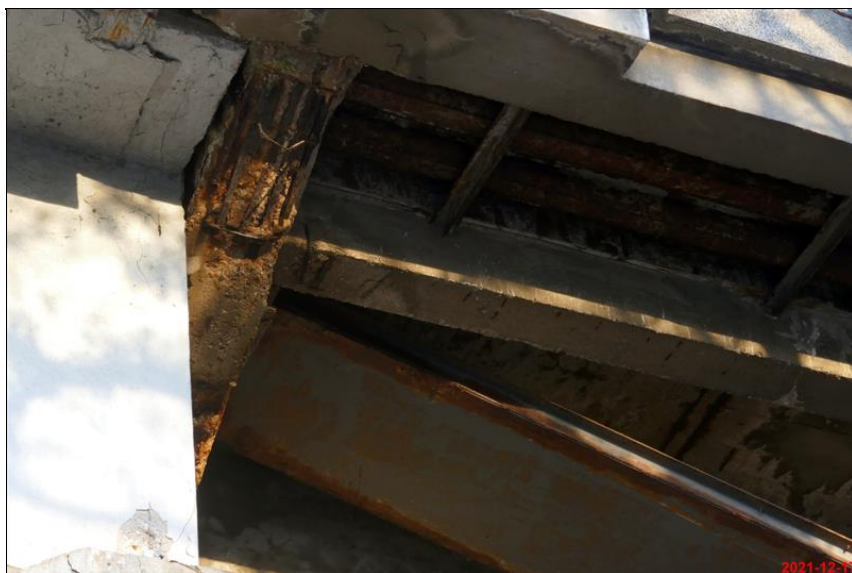
117\_koroze chodnikove konzoly na OP1.JPG

**1.2 Mostní podpěry křídla a čelní zdi**  
Výztuž konzoly křídla je značně zkorodovaná. Krycí vrstva je odpadlá.

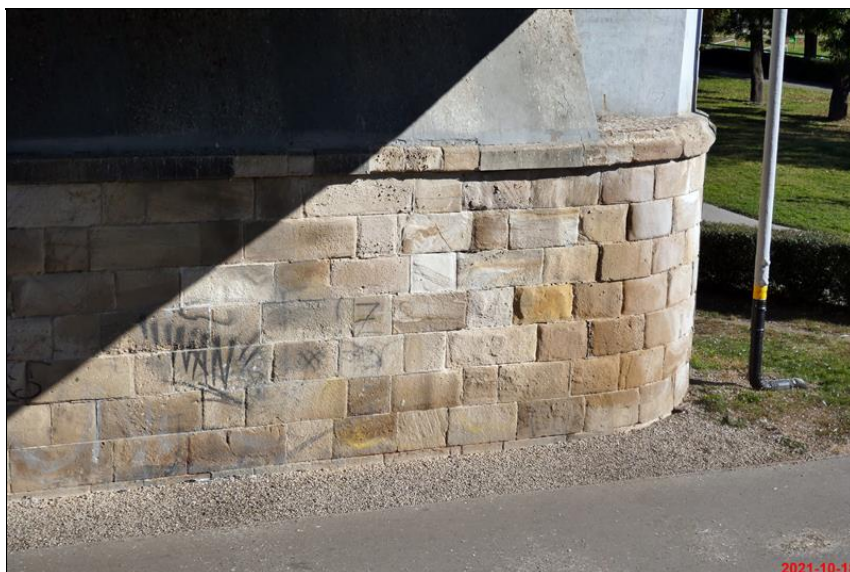
121\_degradace zdiva na P2.JPG

### 1.2 Mostní podpěry křídla a čelní zdi

Kamenná část pilířů je vlivem zatékání degradovaná. Na větší části zdiva chybí spárování, vlastní kameny degradují. Některé kameny jsou poškozené více (viz foto 144)

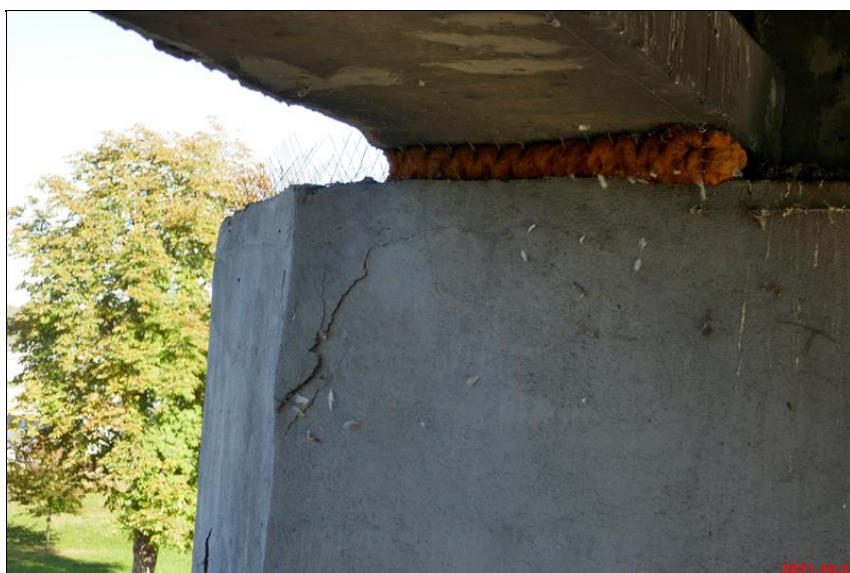
122\_odstrelující krycí vrstva.JPG

### 1.2 Mostní podpěry křídla a čelní zdi

Betonová část pilířů je ve špatném stavu. Odstřeluje krycí vrstva betonu, těsně pod povrchem úložného prahu je na každém pilíři vodorovná trhlinka (zřejmě od zatékání a následní koroze výztuže úložných prahů), místy je odhalená korodující výztuž. V místech kam celoročně zatéká (okrajové části pilířů pod chodníky), je degradace pilířů největší.

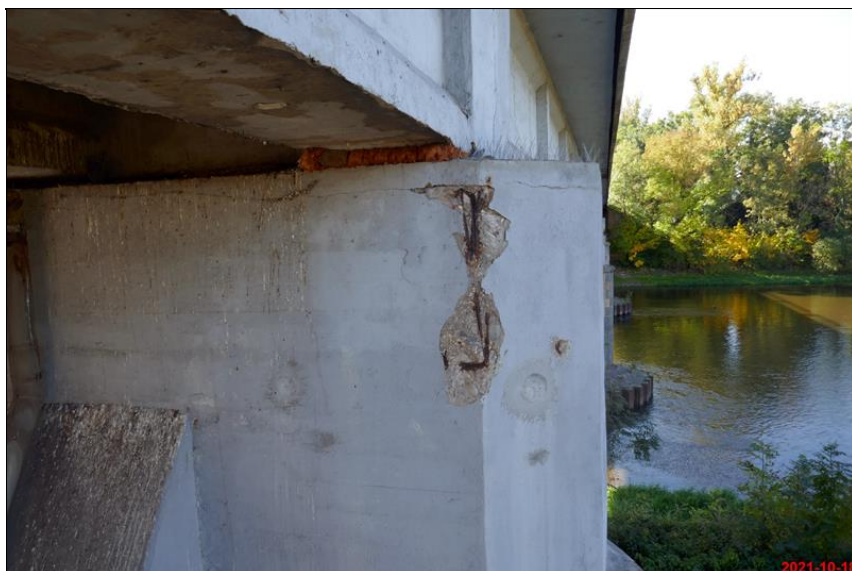
125\_koroze vyztuze pilire.JPG

**1.2 Mostní podpěry křídla a čelní zdi**  
 Betonová část pilířů je ve špatném stavu. Odstřeluje krycí vrstva betonu, těsně pod povrchem úložného prahu je na každém pilíři vodorovná trhlina (zřejmě od zatékání a následní koroze výztuže úložných prahů), místy je odhalená korodující výztuž. V místech kam celoročně zatéká (okrajové části pilířů pod chodníky), je degradace pilířů největší.

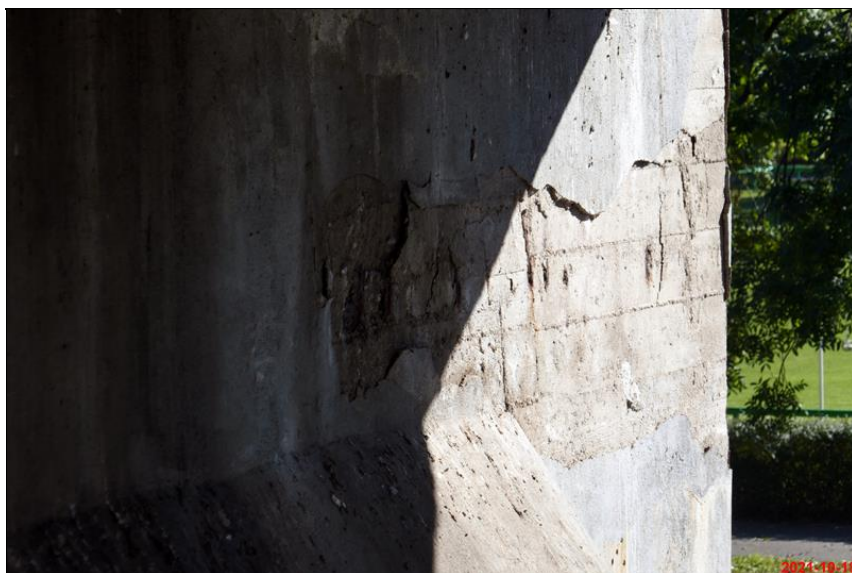
128\_odpadnuta omlka pilire.JPG

### 1.2 Mostní podpěry křídla a čelní zdi

Betonová část pilířů je ve špatném stavu. Odstřeluje krycí vrstva betonu, těsně pod povrchem úložného prahu je na každém pilíři vodorovná trhlina (zřejmě od zatékání a následní koroze výztuže úložných prahů), místy je odhalená korodující výztuž. V místech kam celoročně zatéká (okrajové části pilířů pod chodníky), je degradace pilířů největší.

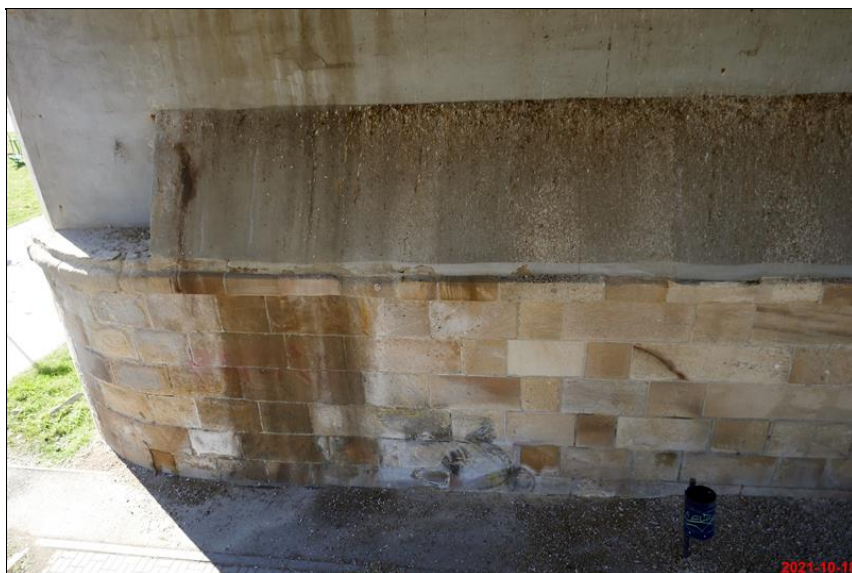
129\_3\_degradace kamenného zdiva.JPG

**1.2 Mostní podpěry křídla a čelní zdi**

Kamenná část pilířů je vlivem zatékání degradovaná. Na větší části zdiva chybí spárování, vlastní kameny degradují. Některé kameny jsou poškozené více (viz foto 144)

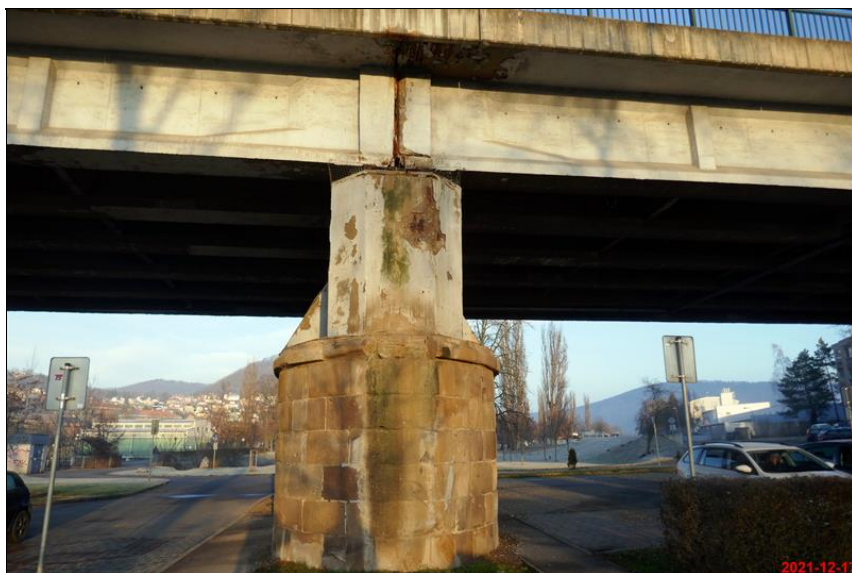
129\_6\_degradace pilíre.JPG

### 1.2 Mostní podpěry křídla a čelní zdi

Kamenná část pilířů je vlivem zatékání degradovaná. Na větší části zdiva chybí spárování, vlastní kameny degradují. Některé kameny jsou poškozené více (viz foto 144)

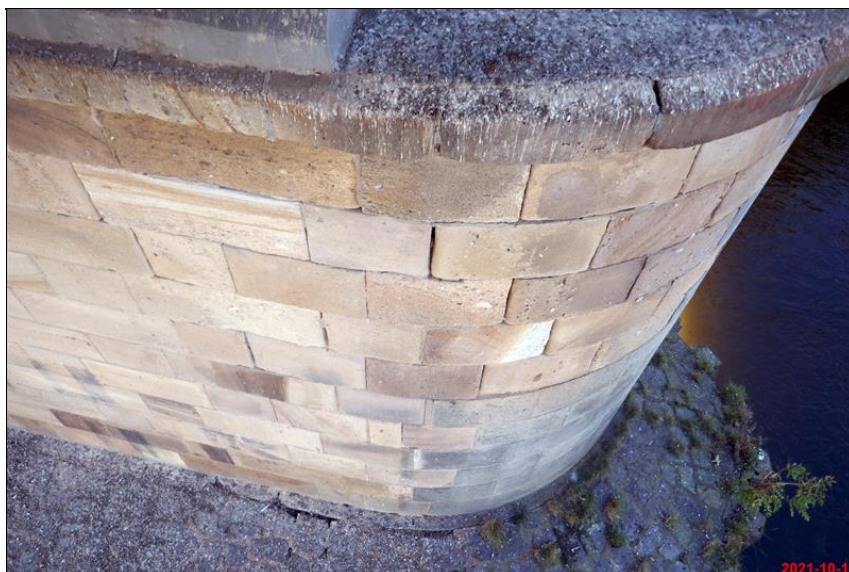
130\_chybejci sparovani zdiva na pilíři P3.JPG

### 1.2 Mostní podpěry křídla a čelní zdi

Kamenná část pilířů je vlivem zatékání degradovaná. Na větší části zdiva chybí spárování, vlastní kameny degradují. Některé kameny jsou poškozené více (viz foto 144)

Úložné prahy pilířů jsou značně znečištěné holubím trusem. Trus je agresivní na beton a výztuž. Ve chvíli kdy jsou v úložném prahu významné trhliny, trus značně zrychluje korozi výztuže. Síťky proti ptákům jsou mnohde roztrhané, či porušené.

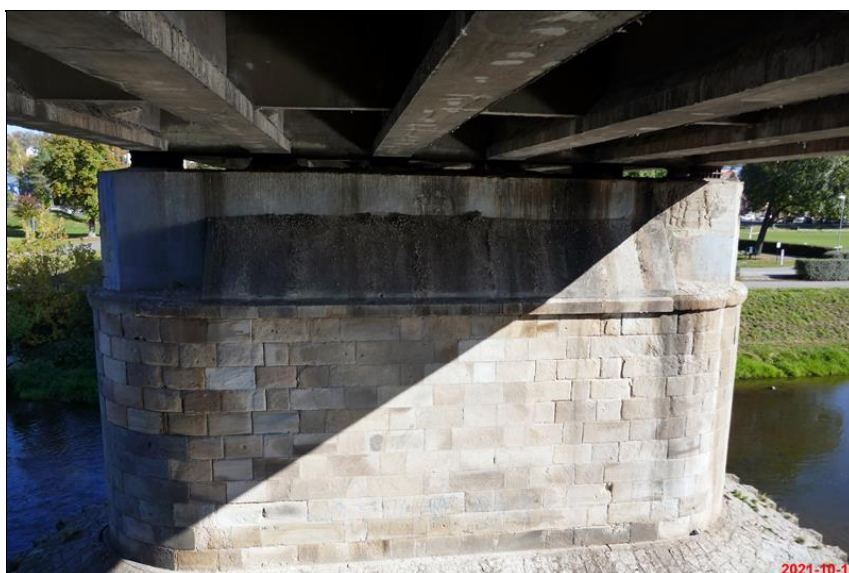
131\_pohled na pilíř P3.JPG

### 1.2 Mostní podpěry křídla a čelní zdi

Kamenná část pilířů je vlivem zatékání degradovaná. Na větší části zdiva chybí spárování, vlastní kameny degradují. Některé kameny jsou poškozené více (viz foto 144)

Betonová část pilířů je ve špatném stavu. Odstřeluje krycí vrstva betonu, těsně pod povrchem úložného prahu je na každém pilíři vodorovná trhlina (zřejmě od zatékání a následní koroze výztuže úložných prahů), místy je odhalená korozující výztuž. V místech kam celoročně zatéká (okrajové části pilířů pod chodníky), je degradace pilířů největší.

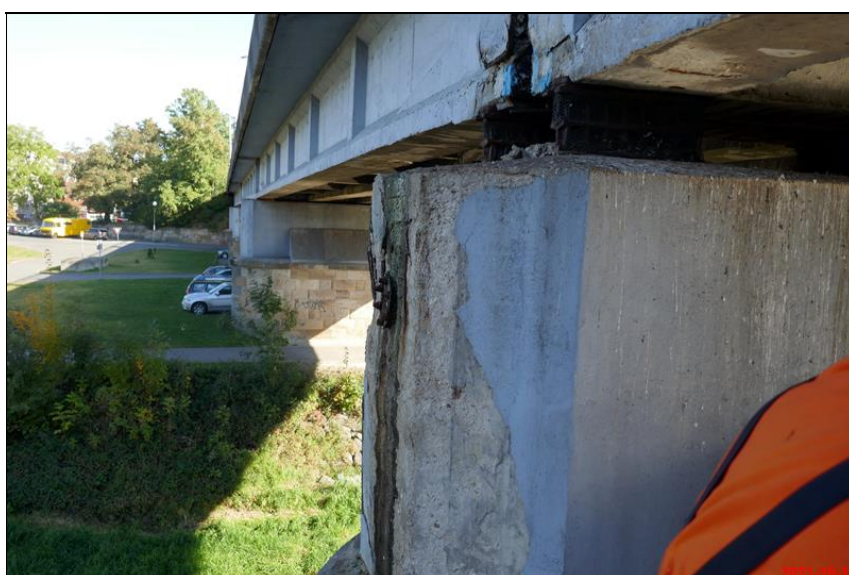
132\_odpadla krycí vrstva na P3.JPG

### 1.2 Mostní podpěry křídla a čelní zdi

Betonová část pilířů je ve špatném stavu. Odstřeluje krycí vrstva betonu, těsně pod povrchem úložného prahu je na každém pilíři vodorovná trhlina (zřejmě od zatékání a následní koroze výztuže úložných prahů), místy je odhalená korozující výztuž. V místech kam celoročně zatéká (okrajové části pilířů pod chodníky), je degradace pilířů největší.

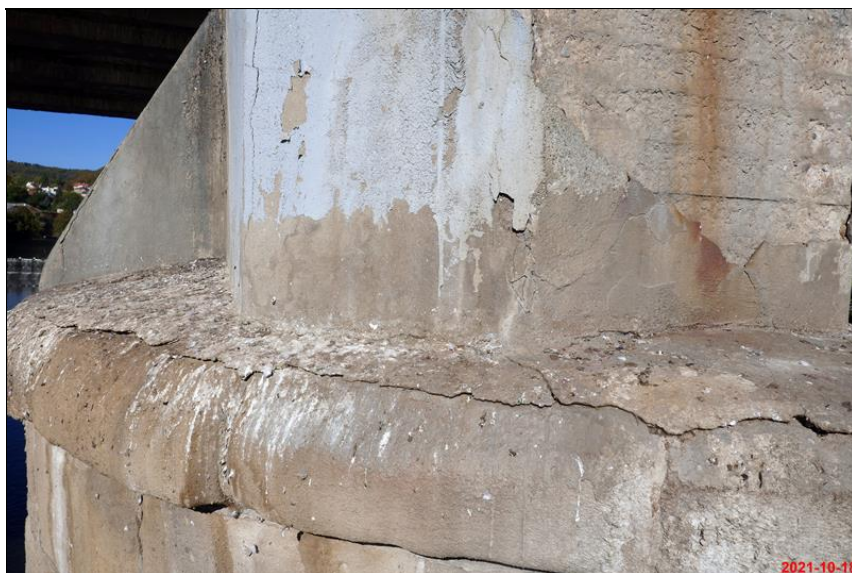
134\_trhliny v betonu pilire.JPG

**1.2 Mostní podpěry křídla a čelní zdi**

Betonová část pilířů je ve špatném stavu. Odstřeluje krycí vrstva betonu, těsně pod povrchem úložného prahu je na každém pilíři vodorovná trhлина (zřejmě od zatékání a následní koroze výztuže úložných prahů), místy je odhalená korozdující výztuž. V místech kam celoročně zatéká (okrajové části pilířů pod chodníky), je degradace pilířů největší.

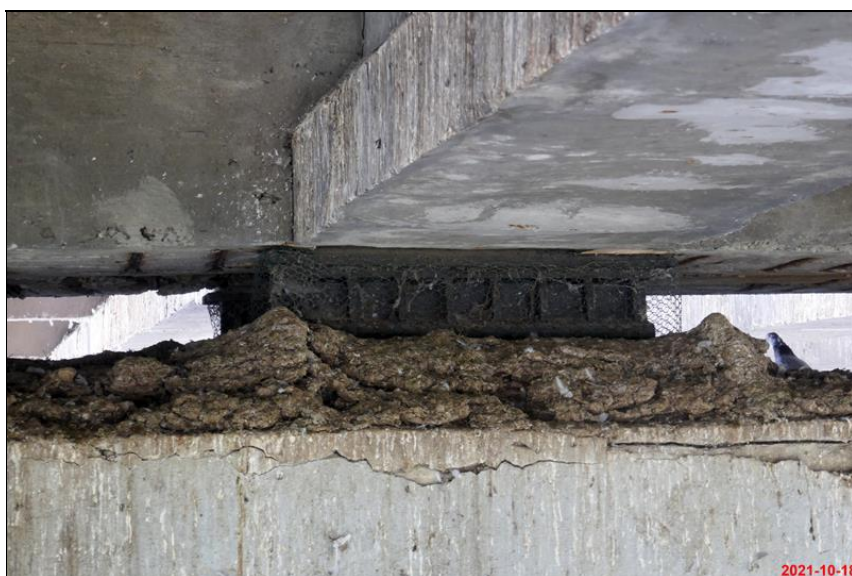
138\_znecisteni ulozneho prahu na P3.JPG

**1.2 Mostní podpěry křídla a čelní zdi**  
 Betonová část pilířů je ve špatném stavu. Odstřeluje krycí vrstva betonu, těsně pod povrchem úložného prahu je na každém pilíři vodorovná trhлина (zřejmě od zatékání a následní koroze výztuže úložných prahů), místy je odhalená korodující výztuž. V místech kam celoročně zatéká (okrajové části pilířů pod chodníky), je degradace pilířů největší.

kdy jsou v úložném prahu významné trhliny, trus značně zrychluje korozi výztuže. Síťky proti ptákům jsou mnohde roztrhané, či porušené.

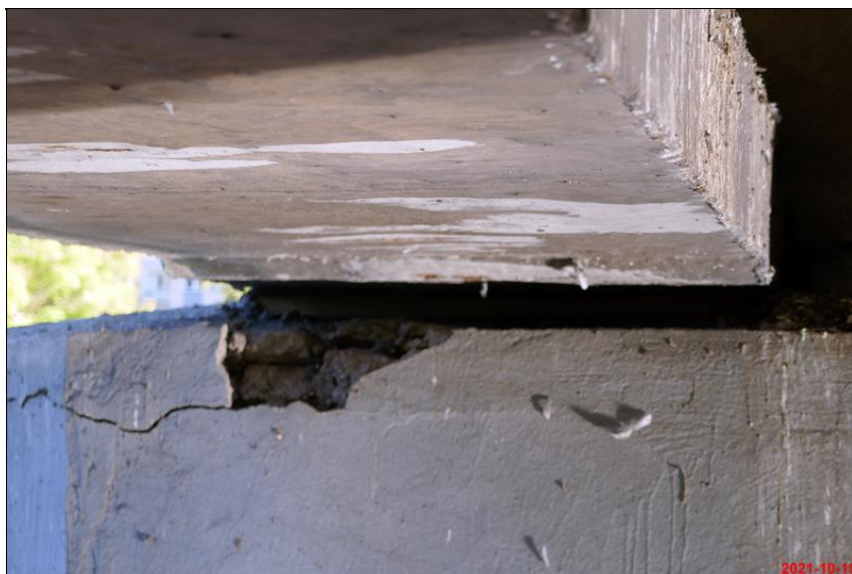
141\_odlupující se beton na pilíři  
P4.JPG

### 1.2 Mostní podpěry křídla a čelní zdi

Betonová část pilířů je ve špatném stavu. Odstřeluje krycí vrstva betonu, těsně pod povrchem úložného prahu je na každém pilíři vodorovná trhlinka (zřejmě od zatékání a následní koroze výztuže úložných prahů), místy je odhalená korozující výztuž. V místech kam celoročně zatéká (okrajové části pilířů pod chodníky), je degradace pilířů největší.

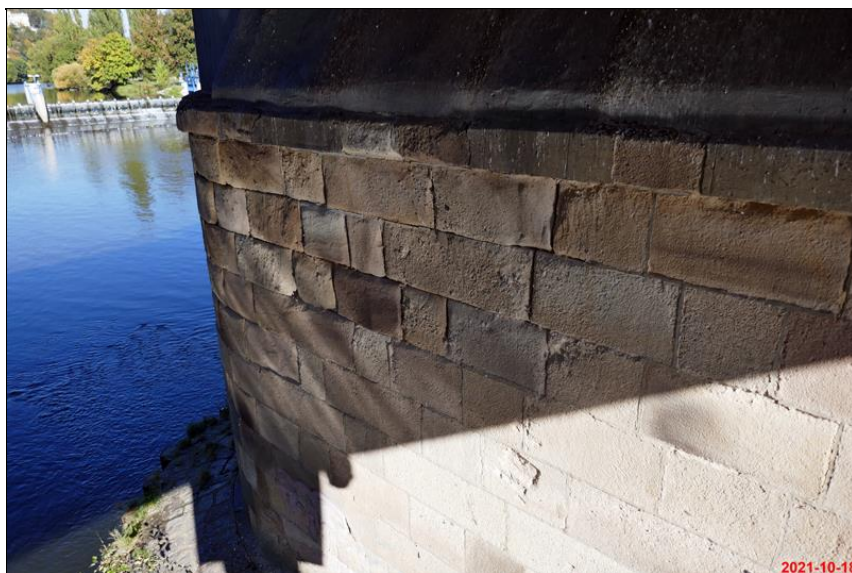
142\_degradace kamenu zdiva na pilíři  
P4.JPG

### 1.2 Mostní podpěry křídla a čelní zdi

Kamenná část pilířů je vlivem zatékání degradovaná. Na větší části zdiva chybí spárování, vlastní kameny degradují. Některé kameny jsou poškozené více (viz foto 144)

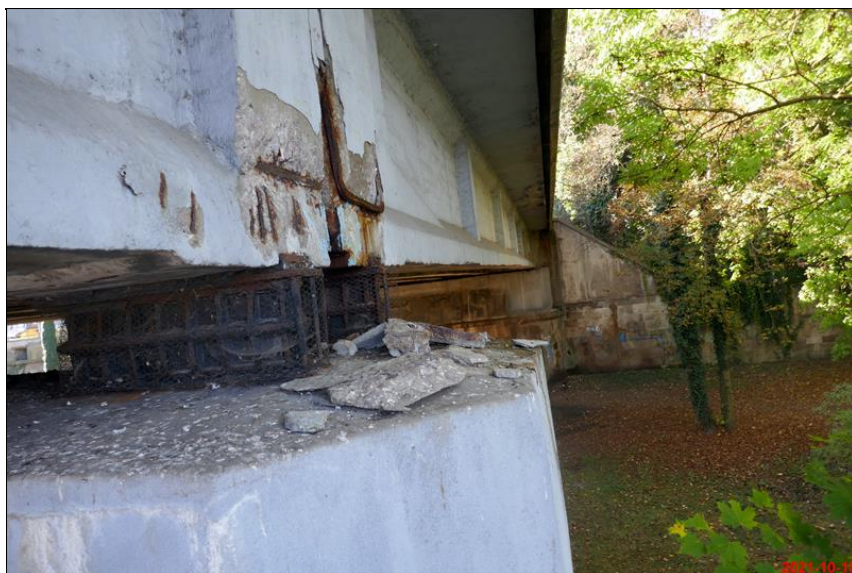
150\_degradace betonu na P5.JPG

### 1.2 Mostní podpěry křídla a čelní zdi

### 2.1 Nosná konstrukce

Do konstrukce zatéká zejména v oblasti dilatací a v místech kde jsou provedeny otvory z chodníku. Vlivem toho dochází k masivní degradaci konstrukce. Masivně koroduje výztuž příčnicku, korodují kotvy předpětí a předpínací kabely. na bocích nosníků v místě dilatace jsou svislé trhliny, zřejmě se odlupuje krycí vrstva v důsledku koroze výztuže. Koroduje výztuž v okolí vstupních poklopů.

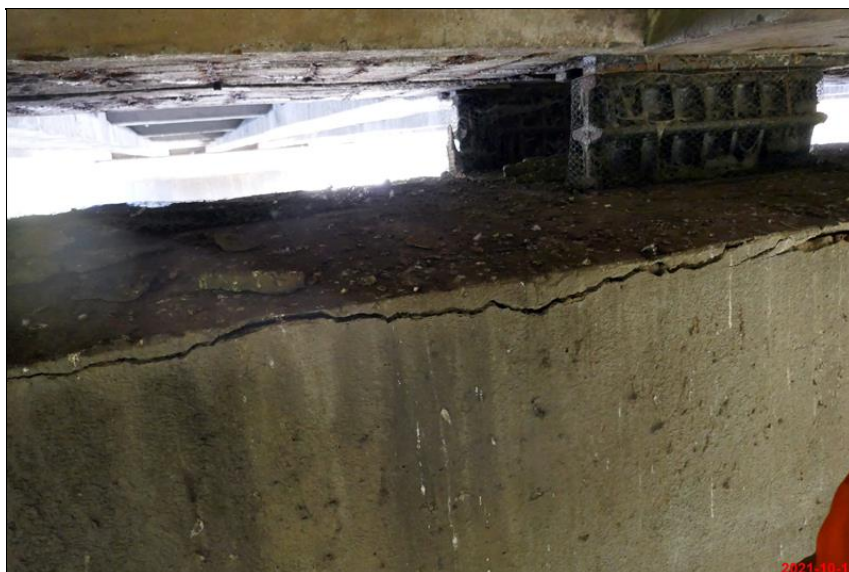
161\_trhlina v betonu na P6.JPG

### 1.2 Mostní podpěry křídla a čelní zdi

Betonová část pilířů je ve špatném stavu. Odstřeluje krycí vrstva betonu, těsně pod povrchem úložného prahu je na každém pilíři vodorovná trhлина (zřejmě od zatékání a následní koroze výztuže úložných prahů), místy je odhalená korozdující výztuž. V místech kam celoročně zatéká (okrajové části pilířů pod chodníky), je degradace pilířů největší.

Úložné prahy pilířů jsou značně znečištěné holubím trusem. Trus je agresivní na beton a výztuž. Ve chvíli kdy jsou v úložném prahu významné

trhliny, trus značně zrychluje korozi výztuže. Síťky proti ptákům jsou mnohde roztrhané, či porušené.

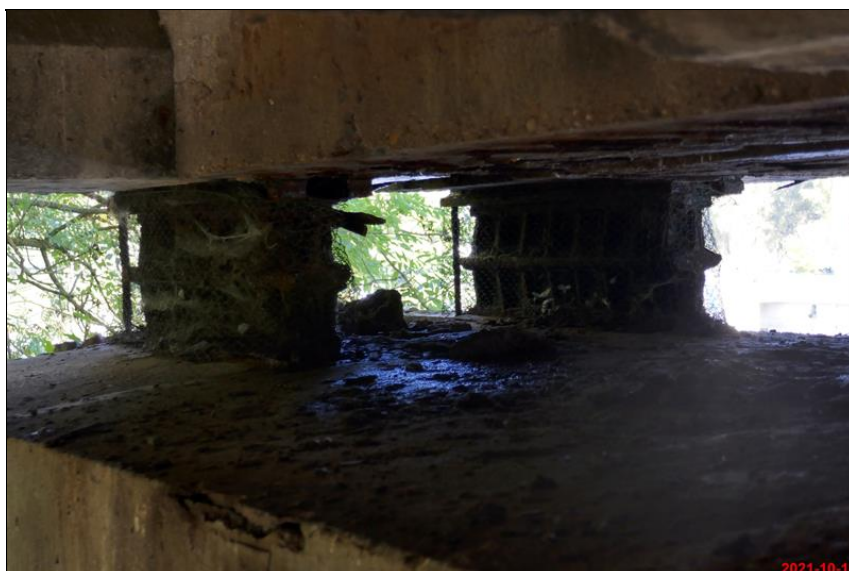
162\_zatekani\_koroze lozisek.JPG

### 1.2 Mostní podpěry křídla a čelní zdi

Betonová část pilířů je ve špatném stavu. Odstřeluje krycí vrstva betonu, těsně pod povrchem úložného prahu je na každém pilíři vodorovná trhлина (zřejmě od zatékání a následní koroze výztuže úložných prahů), místy je odhalená korozdující výztuž. V místech kam celoročně zatéká (okrajové části pilířů pod chodníky), je degradace pilířů největší.

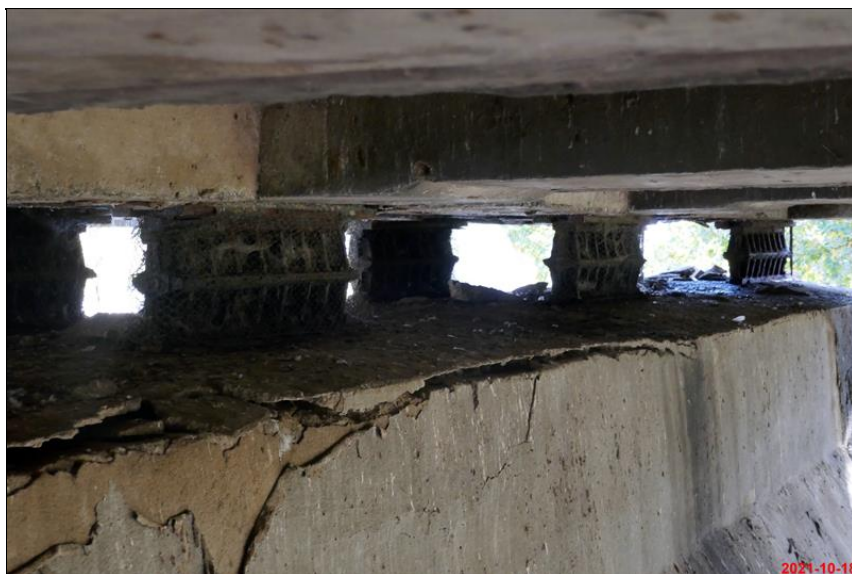
163\_koroze lozisek\_trhlina na P6.JPG

### 1.2 Mostní podpěry křídla a čelní zdi

Betonová část pilířů je ve špatném stavu. Odstřeluje krycí vrstva betonu, těsně pod povrchem úložného prahu je na každém pilíři vodorovná trhlina (zřejmě od zatékání a následní koroze výztuže úložných prahů), místy je odhalená korozující výztuž. V místech kam celoročně zatéká (okrajové části pilířů pod chodníky), je degradace pilířů největší.

Úložné prahy pilířů jsou značně znečištěné holubím trusem. Trus je agresivní na beton a výztuž. Ve chvíli kdy jsou v úložném prahu významné

trhliny, trus značně zrychluje korozi výztuže. Sítky proti ptákům jsou mnohde roztrhané, či porušené.

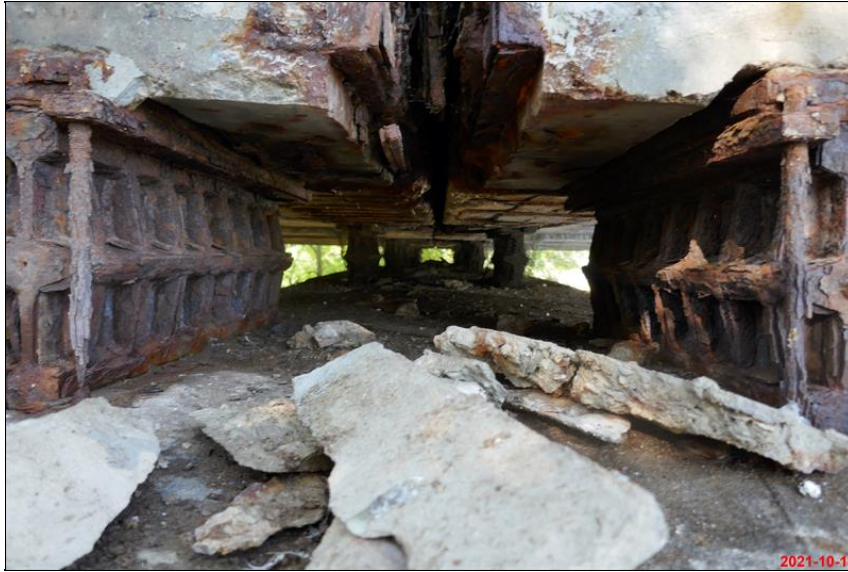
165\_povrch pilire P6.JPG

**1.2 Mostní podpěry křídla a čelní zdi**  
 Betonová část pilířů je ve špatném stavu. Odstřeluje krycí vrstva betonu, těsně pod povrchem úložného prahu je na každém pilíři vodorovná trhлина (zřejmě od zatékání a následní koroze výztuže úložných prahů), místy je odhalená korozující výztuž. V místech kam celoročně zatéká (okrajové části pilířů pod chodníky), je degradace pilířů největší.

dilatací a v místech kde jsou provedeny otvory z chodníku. Vlivem toho dochází k masivní degradaci konstrukce. Masivně koroduje výztuž příčniku, korodují kotvy předpětí a předpínací kabely. na bocích nosníků v místě dilatace jsou svislé trhliny, zřejmě se odlupuje krycí vrstva v důsledku koroze výztuže. Koroduje výztuž v okolí vstupních poklopů.

### 2.2 Ložiska, klouby

Ložiska jsou zkorodovaná. U ložisek, kde docházelo k větším zatékání jsou některé prvky ložiska překorodané.

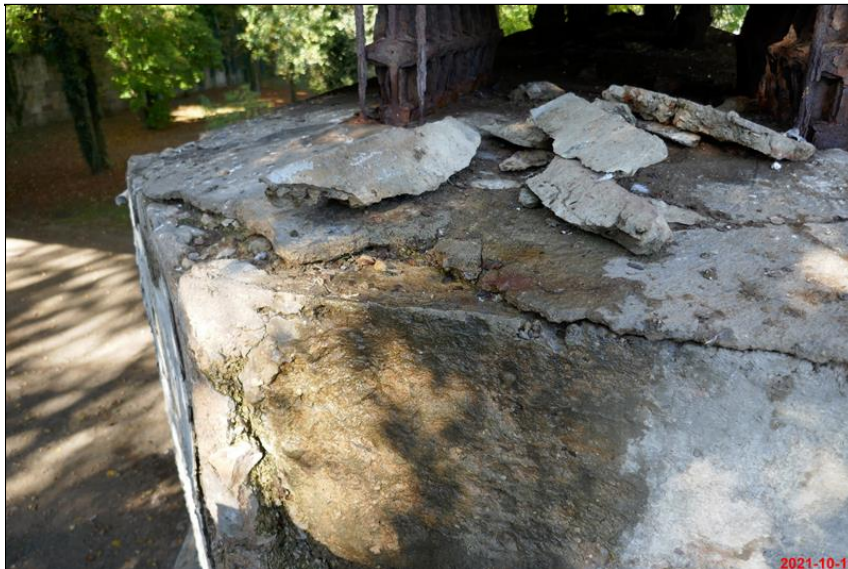
166\_degradace povrchu P6.JPG

**1.2 Mostní podpěry křídla a čelní zdi**  
 Betonová část pilířů je ve špatném stavu. Odstřeluje krycí vrstva betonu, těsně pod povrchem úložného prahu je na každém pilíři vodorovná trhлина (zřejmě od zatékání a následní koroze výztuže úložných prahů), místy je odhalená korozující výztuž. V místech kam celoročně zatéká (okrajové části pilířů pod chodníky), je degradace pilířů největší.

**1.2 Mostní podpěry křídla a čelní zdi**  
 Na pilíře odpadávají kusy betonu z nosné konstrukce.

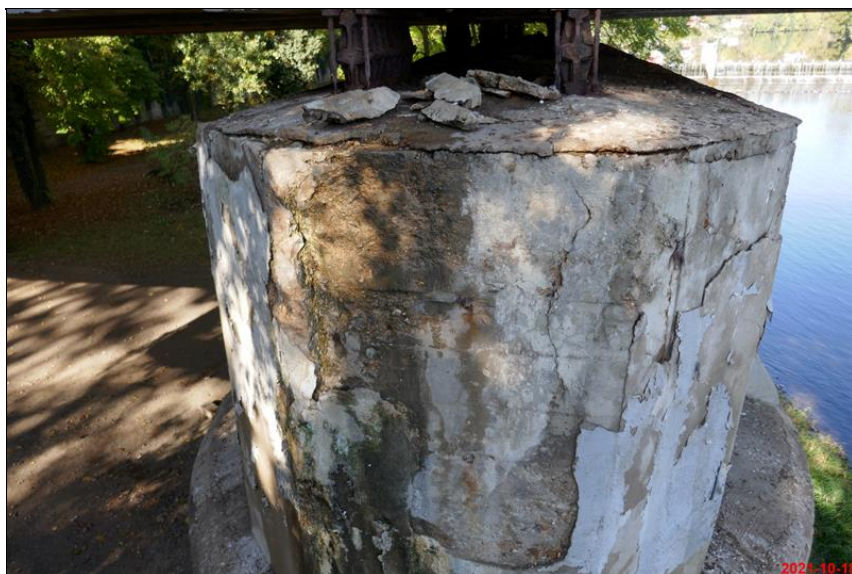
167\_degradovany povrch P6.JPG

**1.2 Mostní podpěry křídla a čelní zdi**  
 Betonová část pilířů je ve špatném stavu. Odstřeluje krycí vrstva betonu, těsně pod povrchem úložného prahu je na každém pilíři vodorovná trhlina (zřejmě od zatékání a následní koroze výztuže úložných prahů), místy je odhalená korodující výztuž. V místech kam celoročně zatéká (okrajové části pilířů pod chodníky), je degradace pilířů největší.

**2.2 Ložiska, klouby**  
 Ložiska jsou zkorodovaná. U ložisek,

kde docházelo k větším zatékáním jsou některé prvky ložiska překorodané.

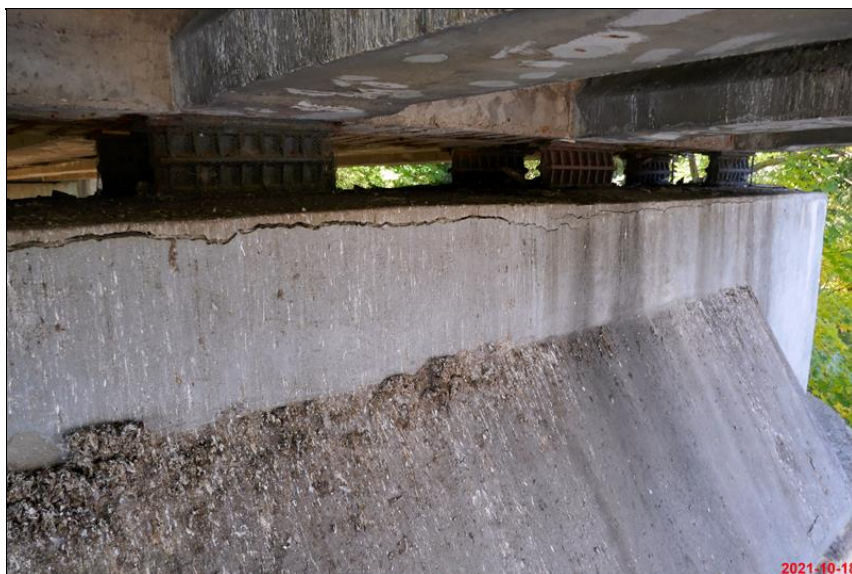
169\_trus na pilíři P6.JPG

**1.2 Mostní podpěry křídla a čelní zdi**  
 Betonová část pilířů je ve špatném stavu. Odstřeluje krycí vrstva betonu, těsně pod povrchem úložného prahu je na každém pilíři vodorovná trhlinka (zřejmě od zatékání a následní koroze výztuže úložných prahů), místy je odhalená korozující výztuž. V místech kam celoročně zatéká (okrajové části pilířů pod chodníky), je degradace pilířů největší.

**1.2 Mostní podpěry křídla a čelní zdi**  
 Úložné prahy pilířů jsou značně znečištěné holubím trusem. Trus je agresivní na beton a výztuž. Ve chvíli kdy jsou v úložném prahu významné

trhliny, trus značně zrychluje korozi výztuže. Síťky proti ptákům jsou mnohde roztrhané, či porušené.

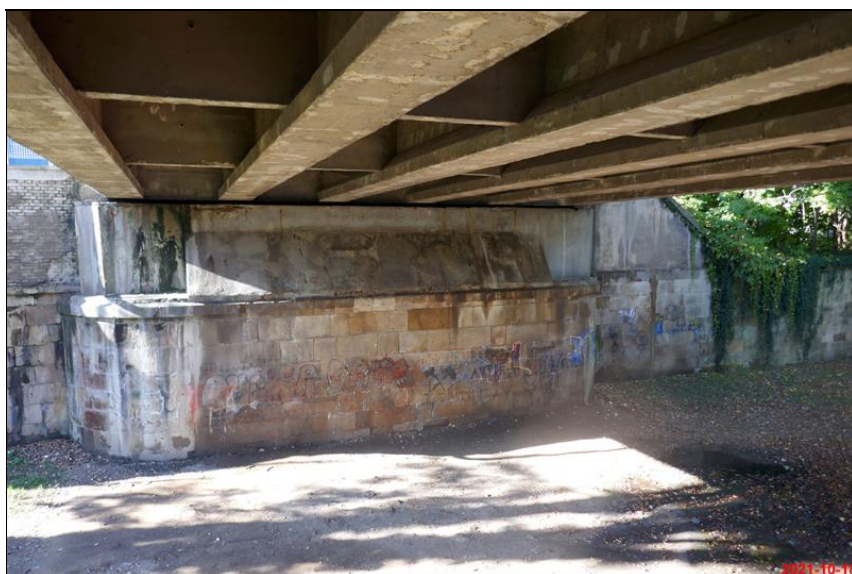
171\_pohled na operu OP7.JPG

**1.2 Mostní podpěry křídla a čelní zdi**  
 Kamenná část pilířů je vlivem zatékání degradovaná. Na větší části zdiva chybí spárování, vlastní kameny degradují. Některé kameny jsou poškozené více (viz foto 144)

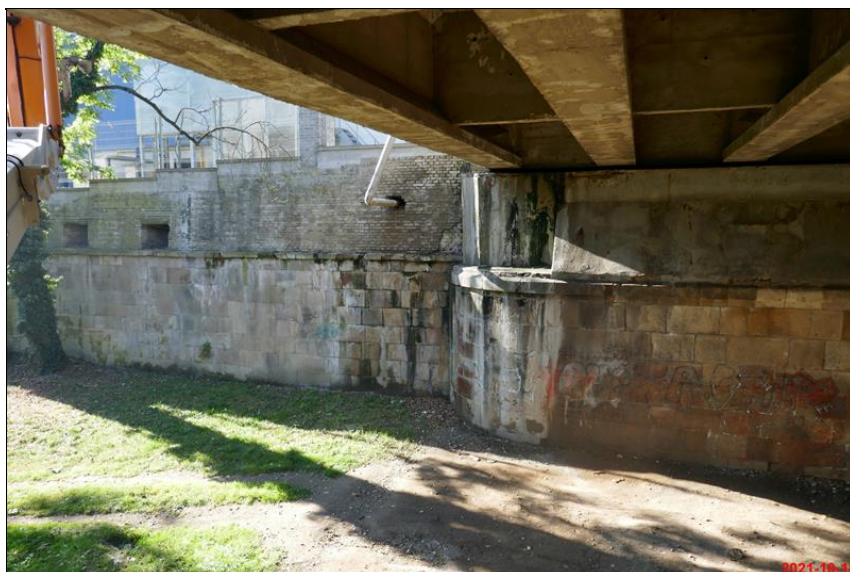
172\_pohle dna křídlo OP7.JPG

### 1.2 Mostní podpěry křídla a čelní zdi

Na opěry zatéká. Odpadá horní hrana úložného prahu a plošně sanace dřiků spodní stavby - hrozí odpadnutí kusu na podchozí komunikaci u Op 1. Hrozí prakticky po celé délce prahu (na jistých úsecích již odpadl). Stejná situace je na Op 7.

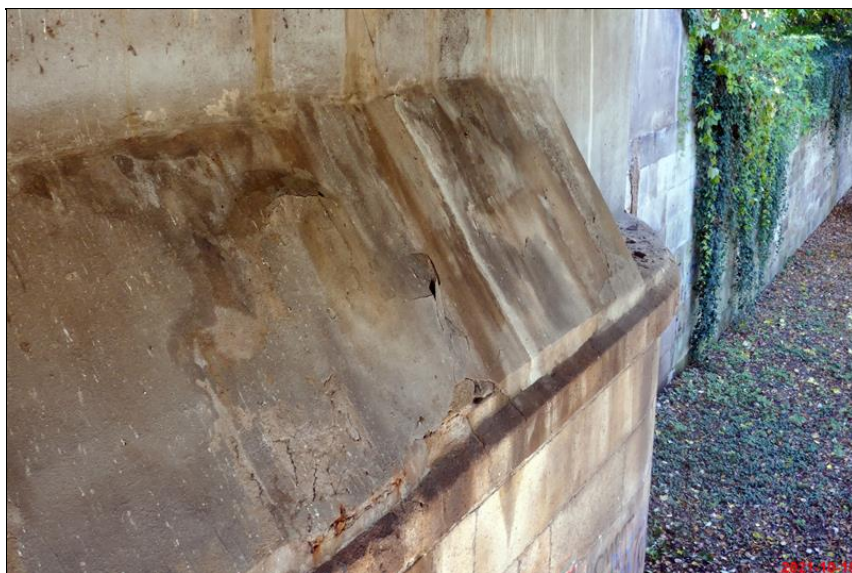
176\_odlupovani betonu na OP7.JPG

Na opěry zatéká. Odpadá horní hrana úložného prahu a plošně sanace dřívků spodní stavby - hrozí odpadnutí kusu na podchozí komunikaci u Op 1. Hrozí prakticky po celé délce prahu (na jistých úsecích již odpadl). Stejná situace je na Op 7.

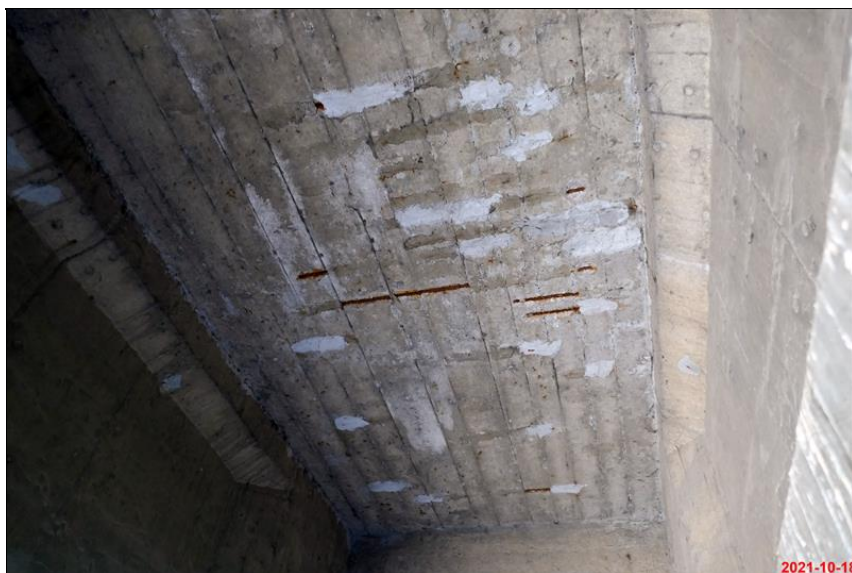
212\_koroze vyztuze na podhledu NK.JPG

Vlivem nedostatečného krytí výztuže, je místy na podhledu prokreslená korodující výztuž.

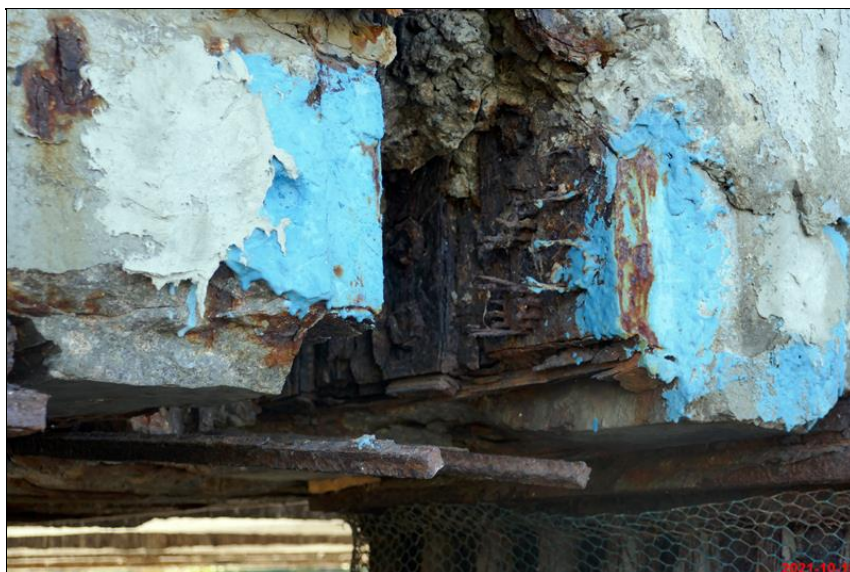
220\_koroze kotvy predpeti NK.JPG

Do konstrukce zatéká zejména v oblasti dilatací a v místech kde jsou provedeny otvory z chodníku. Vlivem toho dochází k masivní degradaci konstrukce. Masivně koroduje výztuž příčnicku, korodují kotvy předpětí a předpínací kabely. na bocích nosníků v místě dilatace jsou svislé trhliny, zřejmě se odlupuje krycí vrstva v důsledku koroze výztuže. Koroduje výztuž v okolí vstupních poklopů.

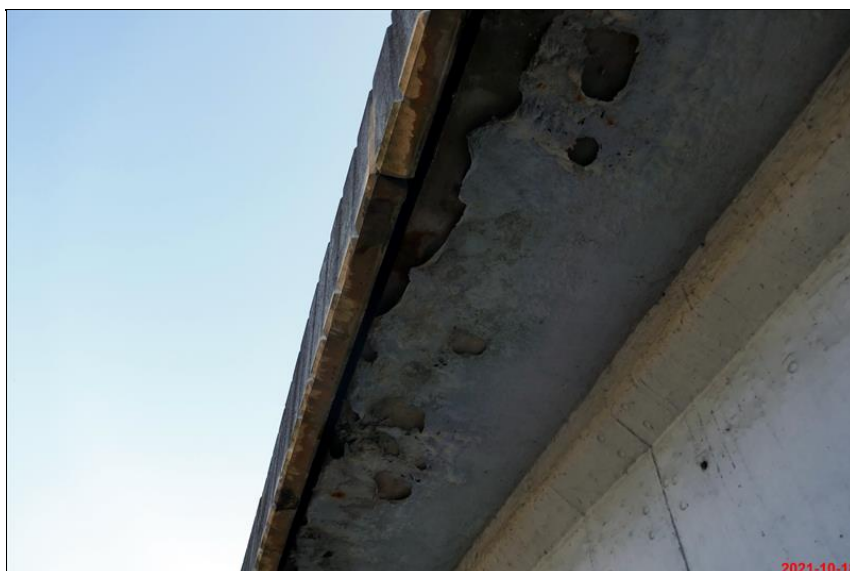
221\_odlupující se nater NK.JPG

V důsledku zatékání masivně korodují kotvy předpětí i vlastní předpínací kabely. Betonová krycí vrstva

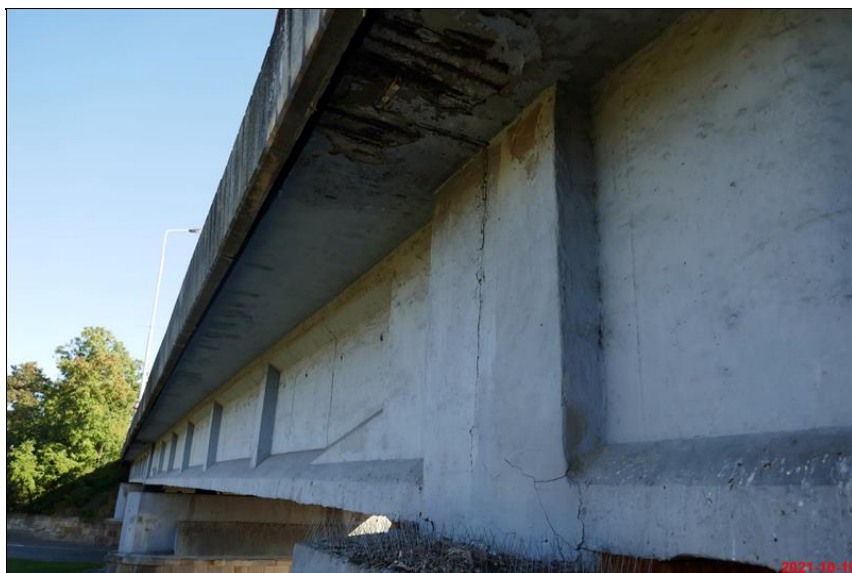
224\_bok NK.JPG

Do konstrukce zatéká zejména v oblasti dilatací a v místech kde jsou provedeny otvory z chodníku. Vlivem toho dochází k masivní degradaci konstrukce. Masivně koroduje výztuž příčnicku, korodují kotvy předpětí a předpínací kabely. na bocích nosníků v místě dilatace jsou svislé trhliny, zřejmě se odlupuje krycí vrstva v důsledku koroze výztuže. Koroduje výztuž v okolí vstupních poklopů.

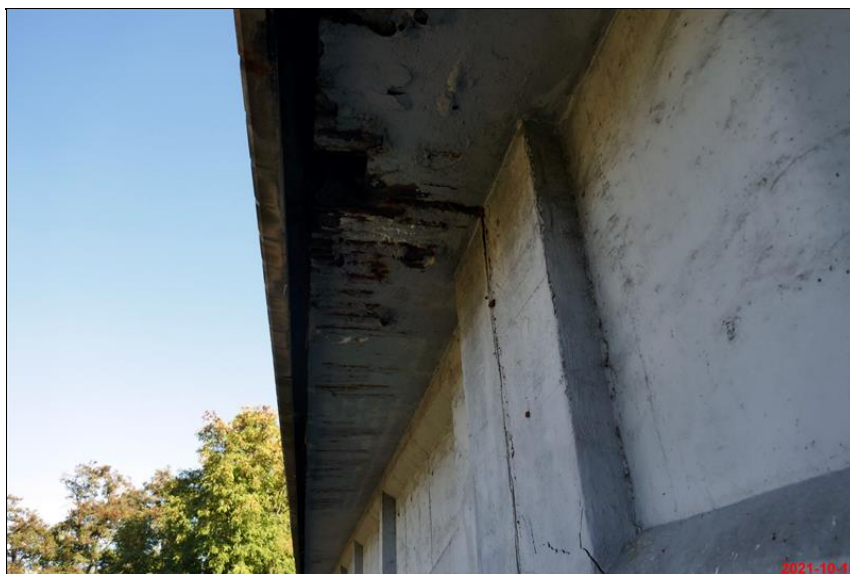
226\_degradace podhledu NK.JPG

Na konci konzoly zatéká pod rímsou na spodní stranu konzoly. V důsledku toho se odlupuje nátěr konzoly a dochází ke

korozí výztuže konzoly.

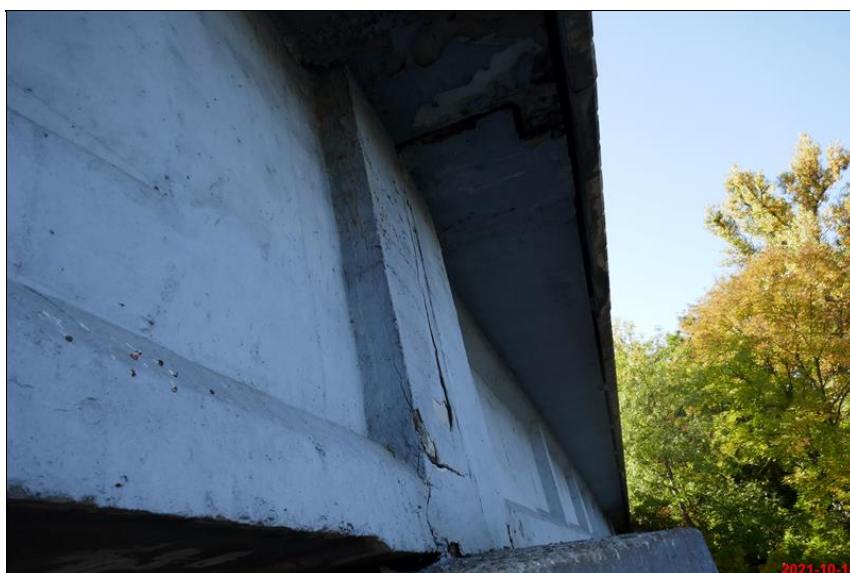
236\_trhliny NK nad pilířem P3.JPG

Do konstrukce zatéká zejména v oblasti dilatací a v místech kde jsou provedeny otvory z chodníku. Vlivem toho dochází k masivní degradaci konstrukce. Masivně koroduje výztuž příčnicku, korodují kotvy předpětí a předpínací kabely. na bocích nosníků v místě dilatace jsou svislé trhliny, zřejmě se odlupuje krycí vrstva v důsledku koroze výztuže. Koroduje výztuž v okolí vstupních poklopů.

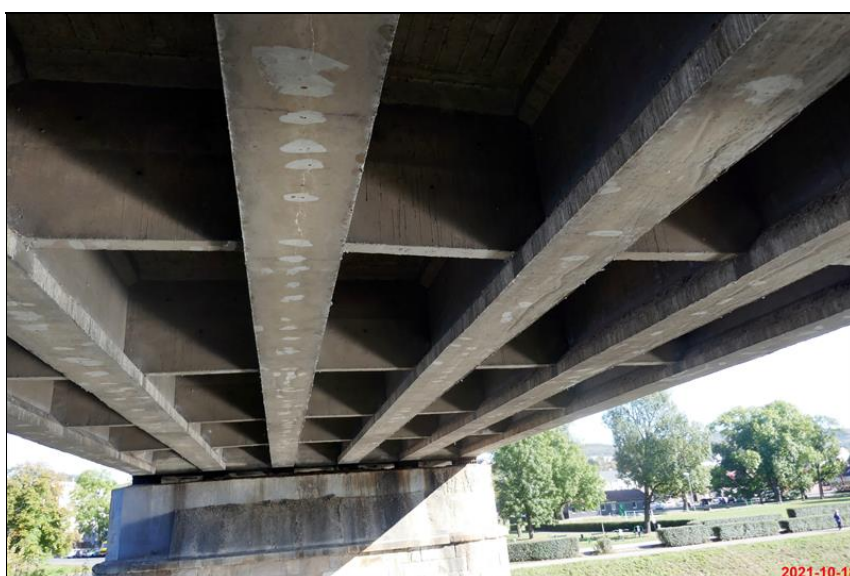
237\_pohled NK v poli 3.JPG

Do konstrukce zatéká zejména v oblasti dilatací a v místech kde jsou provedeny otvory z chodníku. Vlivem toho dochází k masivní degradaci konstrukce. Masivně koroduje výztuž příčnicku, korodují kotvy předpětí a předpínací kabely. na bocích nosníků v místě dilatace jsou svislé trhliny, zřejmě se odlupuje krycí vrstva v důsledku koroze výztuže. Koroduje výztuž v okolí vstupních poklopů.

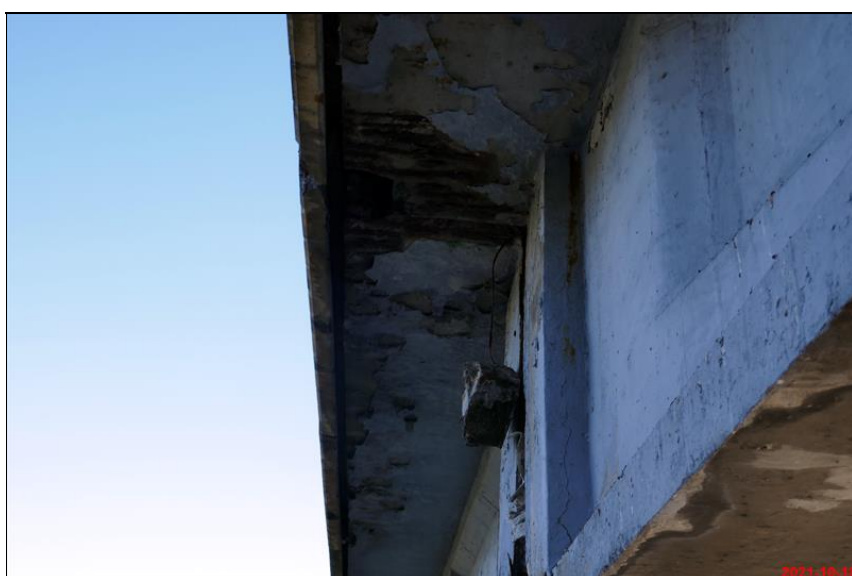
239\_2\_poskozeni NK v miste dilatace nad P3.JPG

Do konstrukce zatéká zejména v oblasti dilatací a v místech kde jsou provedeny otvory z chodníku. Vlivem toho dochází k masivní degradaci konstrukce. Masivně koroduje výztuž příčniku, korodují kotvy předpětí a předpínací kabely. na bocích nosníků v místě dilatace jsou svislé trhliny, zřejmě se odlupuje krycí vrstva v důsledku koroze výztuže. Koroduje výztuž v okolí vstupních poklopů.

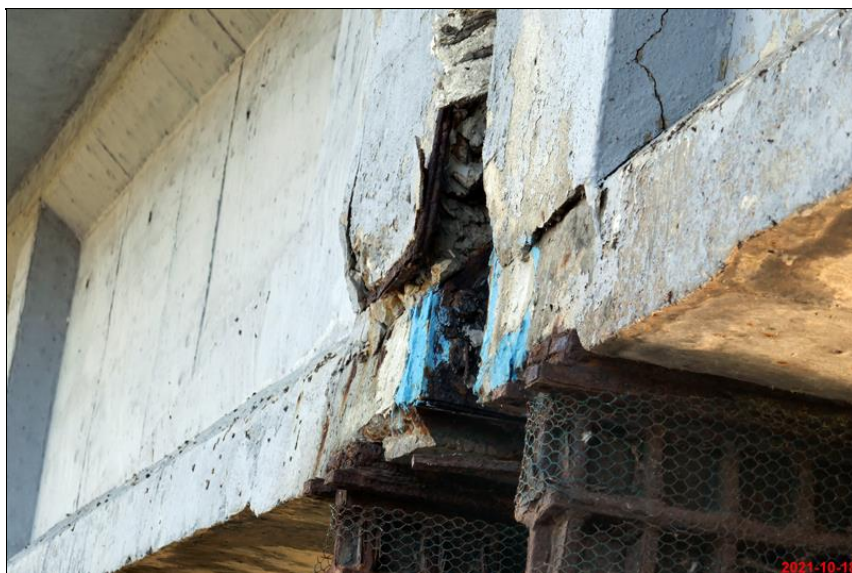
239\_4\_koroze kotevniho cela.JPG

Do konstrukce zatéká zejména v oblasti dilatací a v místech kde jsou provedeny otvory z chodníku. Vlivem toho dochází k masivní degradaci konstrukce. Masivně koroduje výztuž příčnicku, korodují kotvy předpětí a předpínací kabely. na bocích nosníků v místě dilatace jsou svislé trhliny, zřejmě se odlupuje krycí vrstva v důsledku koroze výztuže. Koroduje výztuž v okolí vstupních poklopů.
