# **Most 605-026**

Most přes Berouнку v Berouně

## **HLAVNÍ PROHLÍDKA**

**Objekt: Most ev.č. 605-026 (Most přes Berounku v Berouně)**

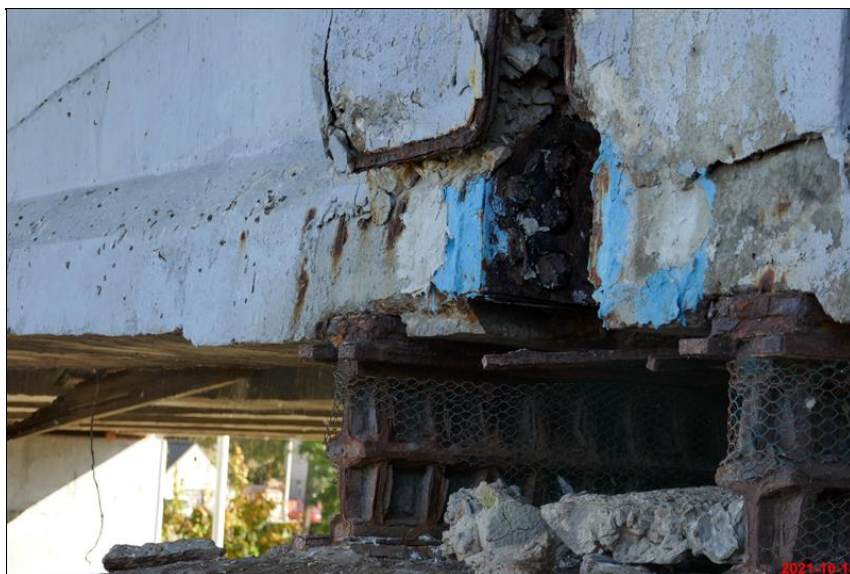
239\_5\_koroze kotevni oblasti NK.JPG

V důsledku zatékání masivně korodují kotvy předpětí i vlastní předpínací kabely. Betonová krycí vrstva předpínacích kotev zcela chybí.

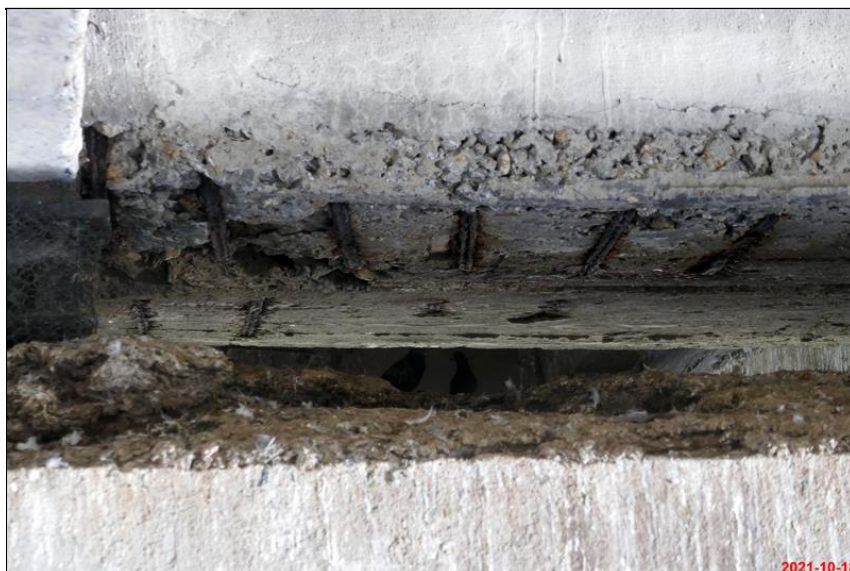
239\_6\_koroze trminku na pricniku.JPG

V důsledku zatékání masivně korodují kotvy předpětí i vlastní předpínací kabely. Betonová krycí vrstva předpánacích kotev zcela chybí.

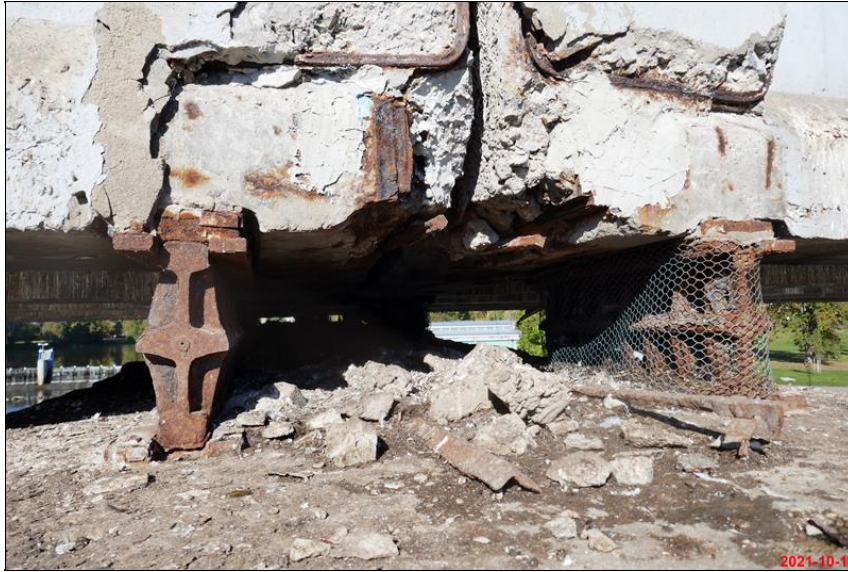
239\_7\_koroze ložisek\_kotveni\_odpad betonu.JPG

Do konstrukce zatéká zejména v oblasti dilatací a v místech kde jsou provedeny otvory z chodníku. Vlivem toho dochází k masivní degradaci konstrukce. Masivně koroduje výztuž příčnicku, korodují kotvy předpětí a předpínací kabely. na bocích nosníků v místě dilatace jsou svislé trhliny, zřejmě se odlupuje krycí vrstva v důsledku koroze výztuže. Koroduje výztuž v okolí vstupních poklopů.

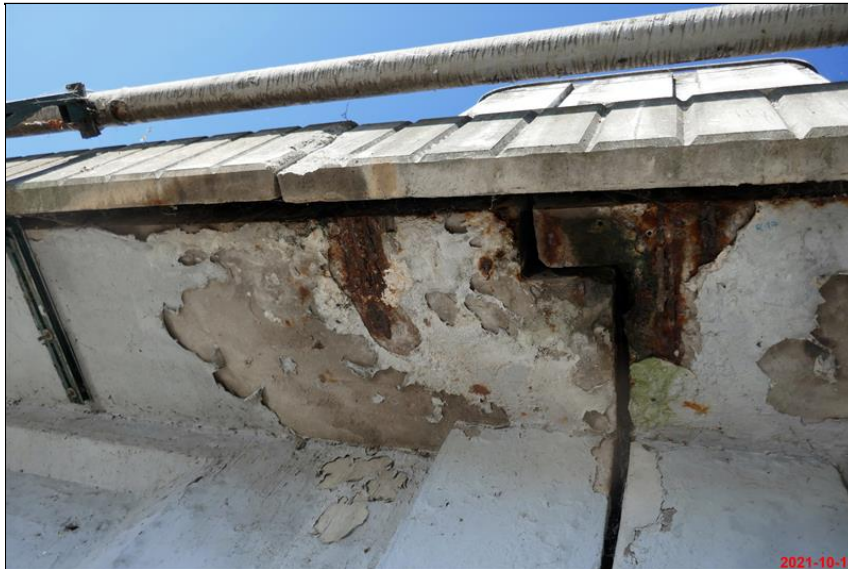
239\_8\_poskozeni v miste dilatace.JPG

Ložiska jsou zkorodovaná. U ložisek, kde docházelo k větším zatékání jsou některé prvky ložiska překorodané.

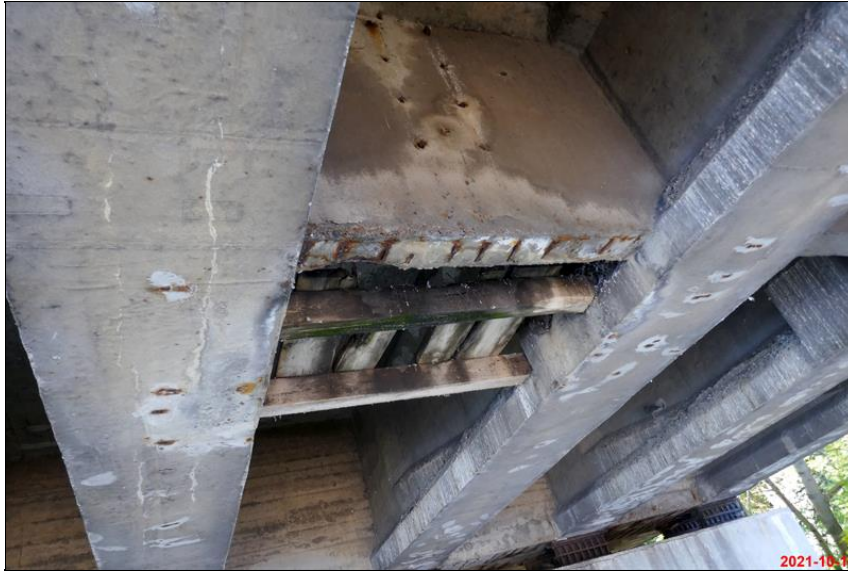
250\_koroze NK v poli 5.JPG

Do konstrukce zatéká zejména v oblasti dilatací a v místech kde jsou provedeny otvory z chodníku. Vlivem toho dochází k masivní degradaci konstrukce. Masivně koroduje výztuž příčnicku, korodují kotvy předpětí a předpínací kabely. na bocích nosníků v místě dilatace jsou svislé trhliny, zřejmě se odlupuje krycí vrstva v důsledku koroze výztuže. Koroduje výztuž v okolí vstupních poklopů.

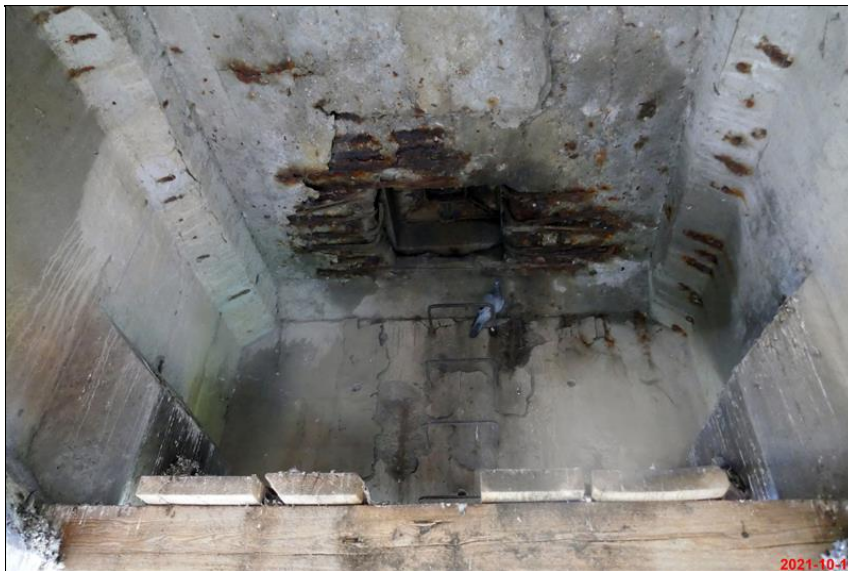
251\_zatekani v oblasti poklopu.JPG

Do konstrukce zatéká zejména v oblasti dilatací a v místech kde jsou provedeny otvory z chodníku. Vlivem toho dochází k masivní degradaci konstrukce. Masivně koroduje výztuž příčnicku, korodují kotvy předpětí a předpínací kabely. na bocích nosníků v místě dilatace jsou svislé trhliny, zřejmě se odlupuje krycí vrstva v důsledku koroze výztuže. Koroduje výztuž v okolí vstupních poklopů.

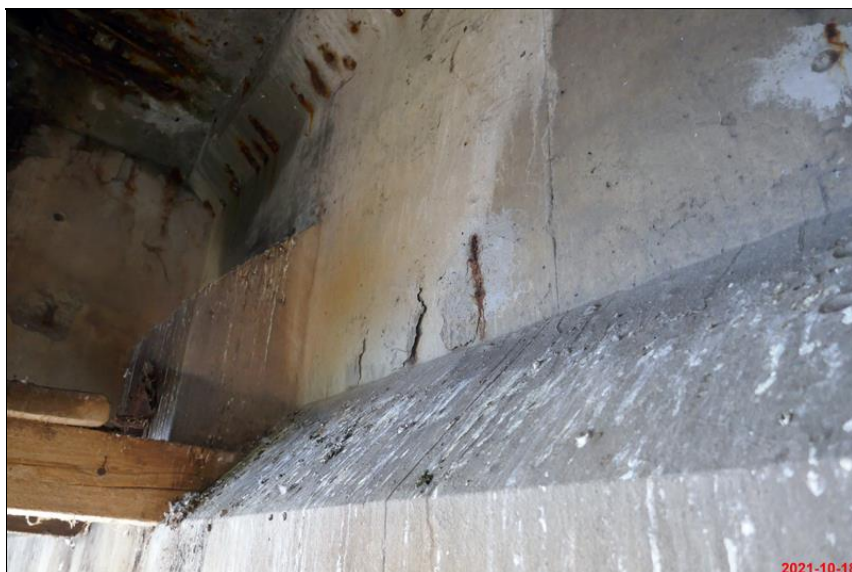
252\_koroze vyztuze v poli 5.JPG

Do konstrukce zatéká zejména v oblasti dilatací a v místech kde jsou provedeny otvory z chodníku. Vlivem toho dochází k masivní degradaci konstrukce. Masivně koroduje výztuž příčnicku, korodují kotvy předpětí a předpínací kabely. na bocích nosníků v místě dilatace jsou svislé trhliny, zřejmě se odlupuje krycí vrstva v důsledku koroze výztuže. Koroduje výztuž v okolí vstupních poklopů.

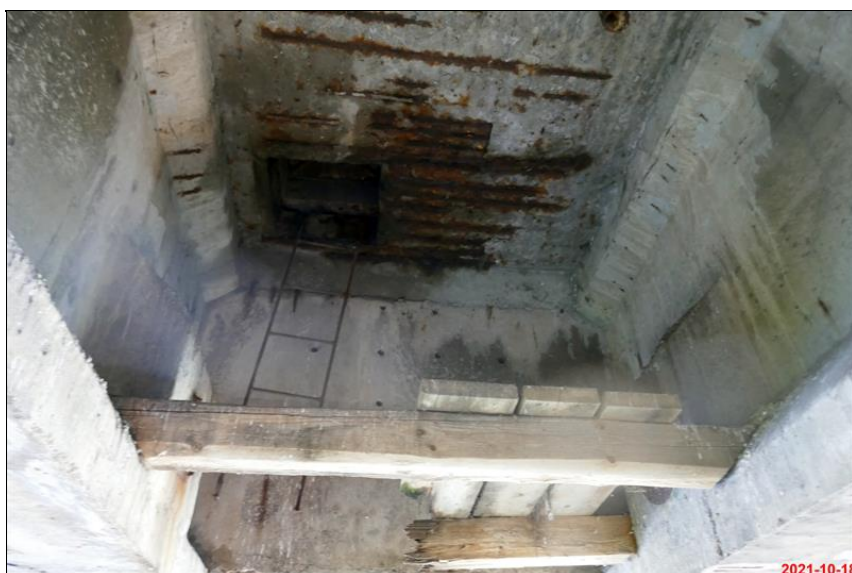
253\_nebezpecny vstup.JPG

V místě vstupů pod nosnou konstrukci z chodníků jsou umístěny dřevěné lávky a ocelové žebříky. Dřevěné lávky jsou

rozpadlé a z části popadané. Ocelové žebříky a případně stupačky jsou zkorodované. Ani jedno nikoho již neudrží!

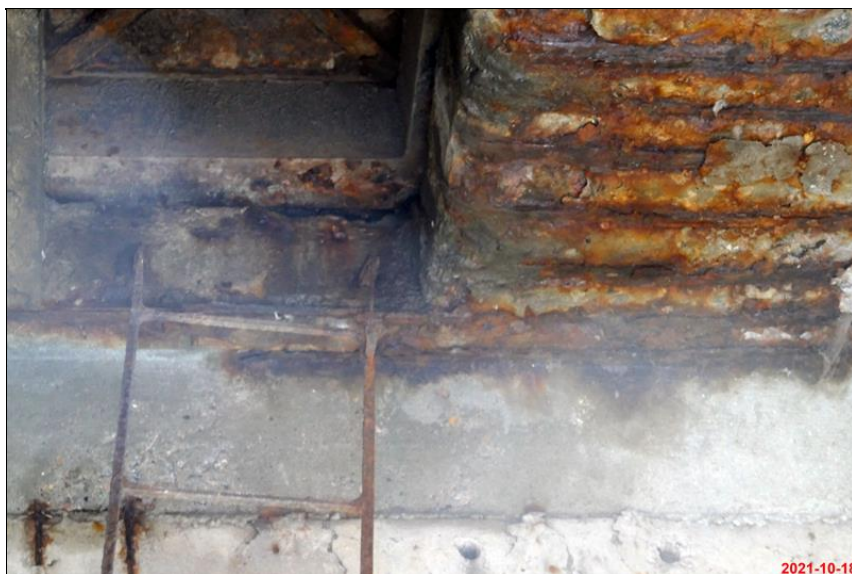
254\_chybející vyztuž v okolí vstupu.JPG

Do konstrukce zatéká zejména v oblasti dilatací a v místech kde jsou provedeny otvory z chodníku. Vlivem toho dochází k masivní degradaci konstrukce. Masivně koroduje výztuž příčnicku, korodují kotvy předpětí a předpínací kabely. na bocích nosníků v místě dilatace jsou svislé trhliny, zřejmě se odlupuje krycí vrstva v důsledku koroze výztuže. Koroduje výztuž v okolí vstupních poklopů.

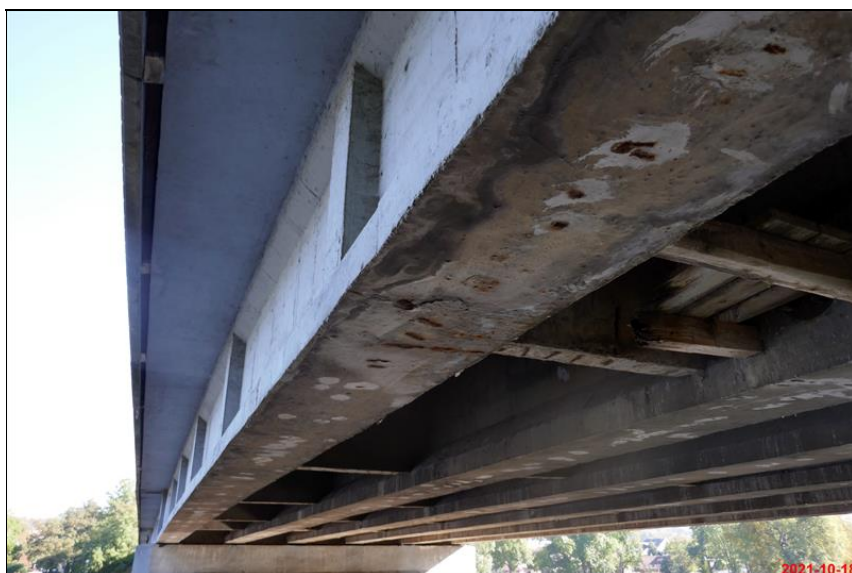
255\_koroze\_stopy po zatekání.JPG

Do konstrukce zatéká zejména v oblasti dilatací a v místech kde jsou provedeny otvory z chodníku. Vlivem toho dochází k masivní degradaci konstrukce. Masivně koroduje výztuž příčnicku, korodují kotvy předpětí a předpínací kabely. na bocích nosníků v místě dilatace jsou svislé trhliny, zřejmě se odlupuje krycí vrstva v důsledku koroze výztuže. Koroduje výztuž v okolí vstupních poklopů.

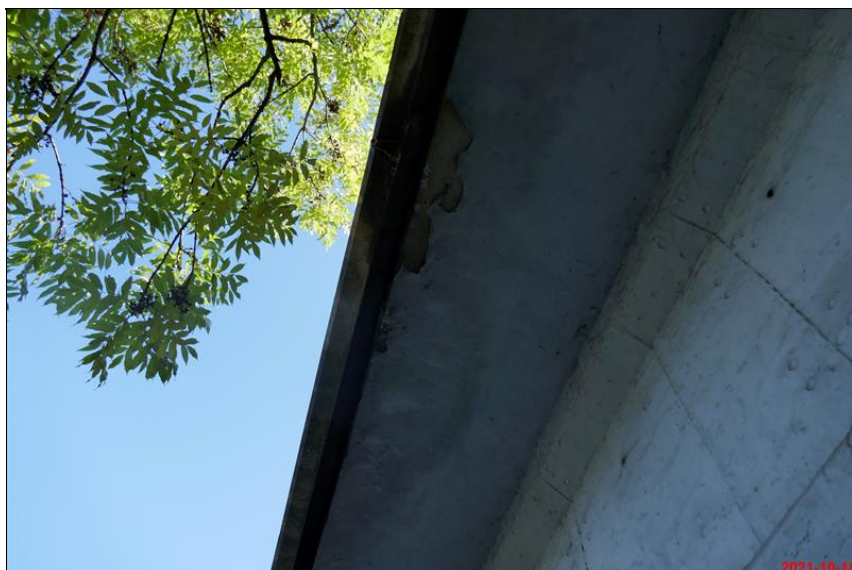
256\_zatekání pod rímsou.JPG

Na konci konzoly zatéká pod rímsou na spodní stranu konzoly. V důsledku toho se odlupuje nátěr konzoly a dochází ke korozi výztuže konzoly.

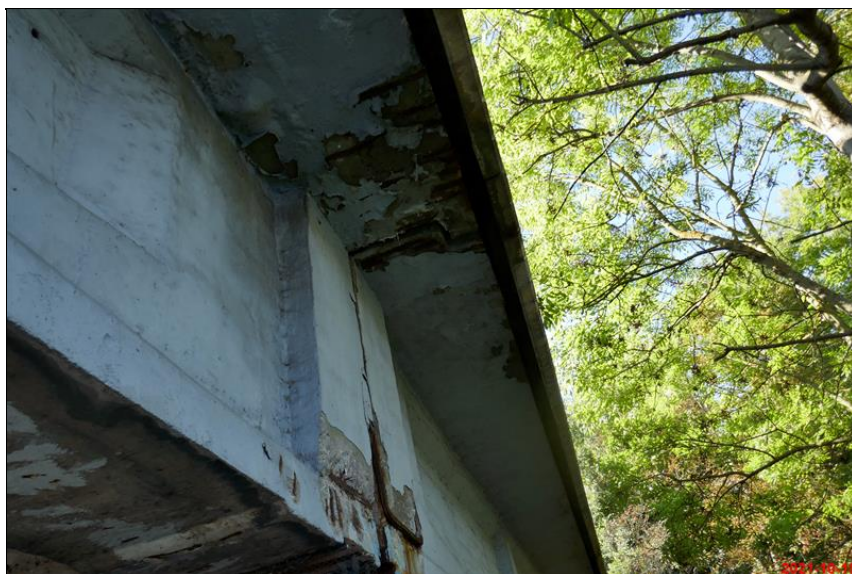
257\_zatekani dilataci.JPG

Do konstrukce zatéká zejména v oblasti dilatací a v místech kde jsou provedeny otvory z chodníku. Vlivem toho dochází k masivní degradaci konstrukce. Masivně koroduje výztuž příčnicku, korodují kotvy předpětí a předpínací kabely. na bocích nosníků v místě dilatace jsou svislé trhliny, zřejmě se odlupuje krycí vrstva v důsledku koroze výztuže. Koroduje výztuž v okolí vstupních poklopů.

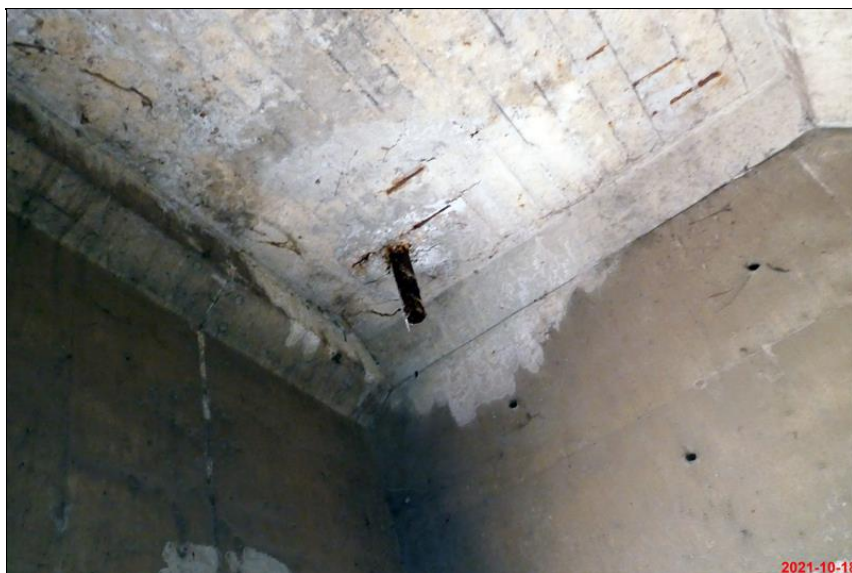
263\_prokreslovani vyztuze v poli 6.JPG

Vlivem nedostatečného krytí výztuže, je místy na podhledu prokreslená korodující výztuž.

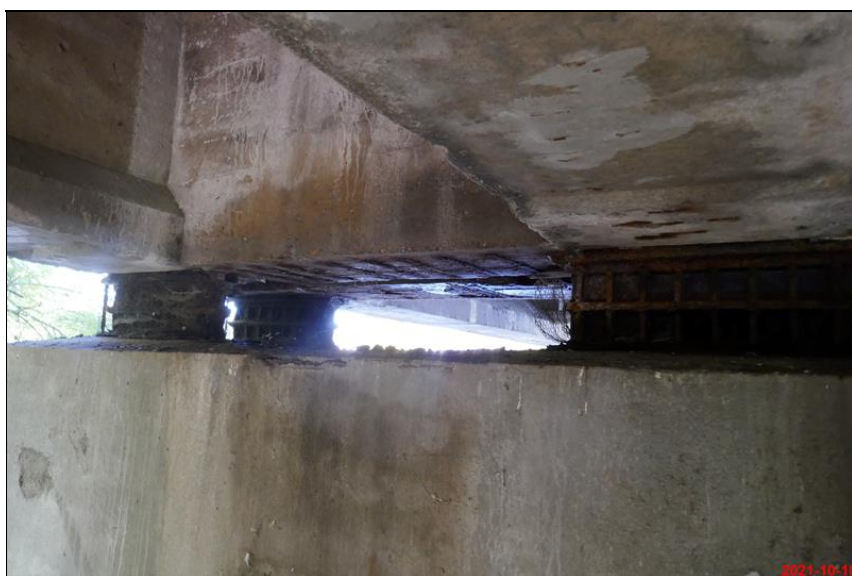
264\_zatekani zaverem nad pilířem P6.JPG

Do konstrukce zatéká zejména v oblasti dilatací a v místech kde jsou provedeny otvory z chodníku. Vlivem toho dochází k masivní degradaci konstrukce. Masivně koroduje výztuž příčnicku, korodují kotvy předpětí a předpínací kabely. na bocích nosníků v místě dilatace jsou svislé trhliny, zřejmě se odlupuje krycí vrstva v důsledku koroze výztuže. Koroduje výztuž v okolí vstupních poklopů.

Ložiska jsou zkorodovaná. U ložisek, kde docházelo k větším zatékání jsou

některé prvky ložiska překorodané.

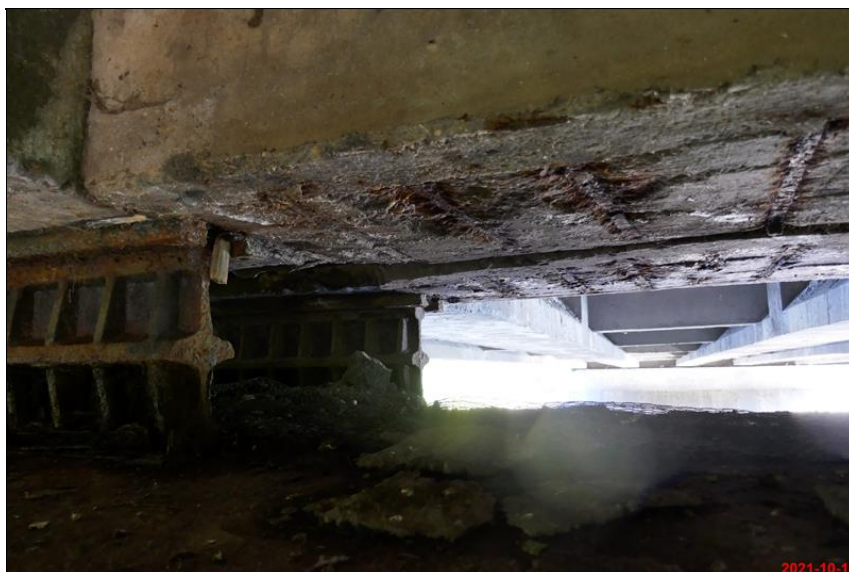
265\_koroze vyztuze nad pilířem  
P6.JPG

Do konstrukce zatéká zejména v oblasti dilatací a v místech kde jsou provedeny otvory z chodníku. Vlivem toho dochází k masivní degradaci konstrukce. Masivně koroduje výztuž příčnicku, korodují kotvy předpětí a předpínací kabely. na bocích nosníků v místě dilatace jsou svislé trhliny, zřejmě se odlupuje krycí vrstva v důsledku koroze výztuže. Koroduje výztuž v okolí vstupních poklopů.

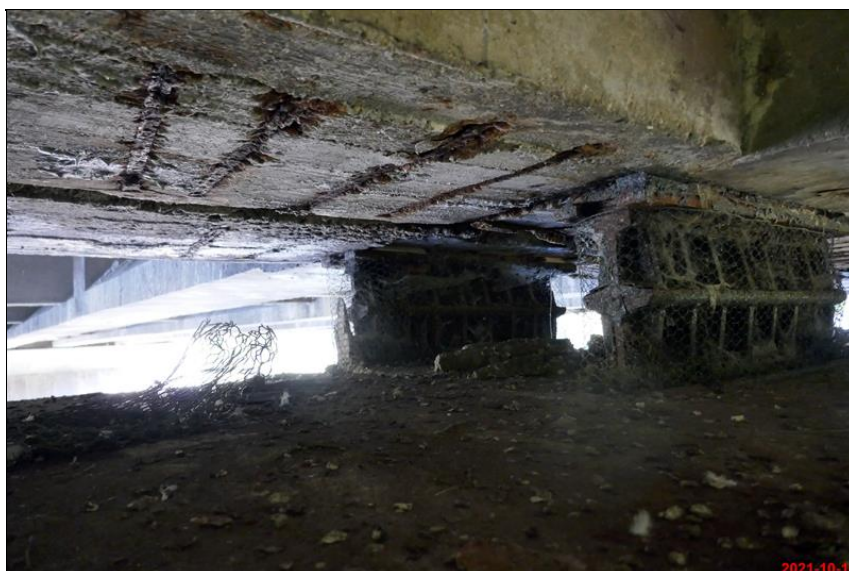
266\_koroze vyztuze nad P6.JPG

Do konstrukce zatéká zejména v oblasti dilatací a v místech kde jsou provedeny otvory z chodníku. Vlivem toho dochází k masivní degradaci konstrukce. Masivně koroduje výztuž příčnicku, korodují kotvy předpětí a předpínací kabely. na bocích nosníků v místě dilatace jsou svislé trhliny, zřejmě se odlupuje krycí vrstva v důsledku koroze výztuže. Koroduje výztuž v okolí vstupních poklopů.

Ložiska jsou zkorodovaná. U ložisek, kde docházelo k větším zatékání jsou některé prvky ložiska překorodané.

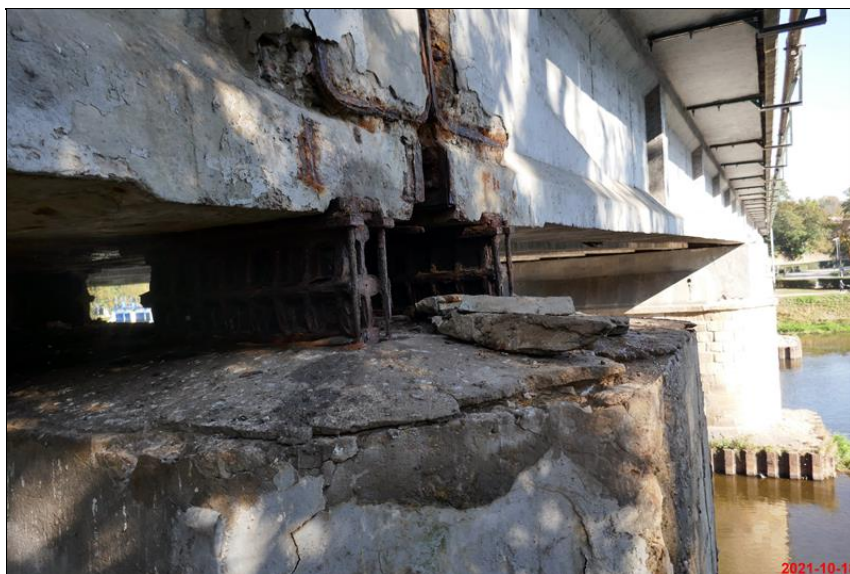
267\_degradace betonu NK nad pilířem P6.JPG

Do konstrukce zatéká zejména v oblasti dilatací a v místech kde jsou provedeny otvory z chodníku. Vlivem toho dochází k masivní degradaci konstrukce.

Masivně koroduje výztuž příčnicku, korodují kotvy předpětí a předpínací kabely. na bocích nosníků v místě dilatace jsou svislé trhliny, zřejmě se odlupuje krycí vrstva v důsledku koroze výztuže. Koroduje výztuž v okolí vstupních poklopů.

Ložiska jsou zkorodovaná. U ložisek, kde docházelo k větším zatékání jsou některé prvky ložiska překorodané.

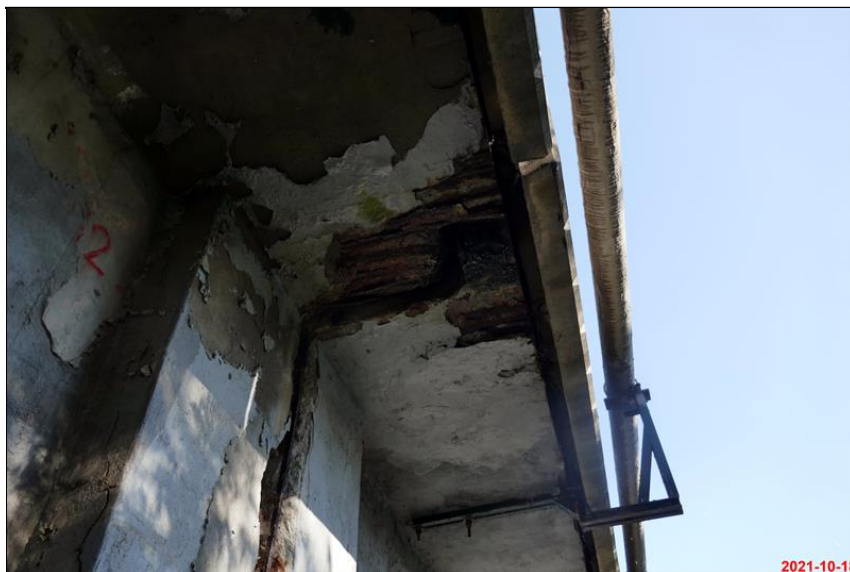
268\_koroze vyztuze na P6.JPG

Do konstrukce zatéká zejména v oblasti dilatací a v místech kde jsou provedeny otvory z chodníku. Vlivem toho dochází k masivní degradaci konstrukce.

Masivně koroduje výztuž příčnicku, korodují kotvy předpětí a předpínací kabely. na bocích nosníků v místě dilatace jsou svislé trhliny, zřejmě se odlupuje krycí vrstva v důsledku koroze výztuže. Koroduje výztuž v okolí vstupních poklopů.

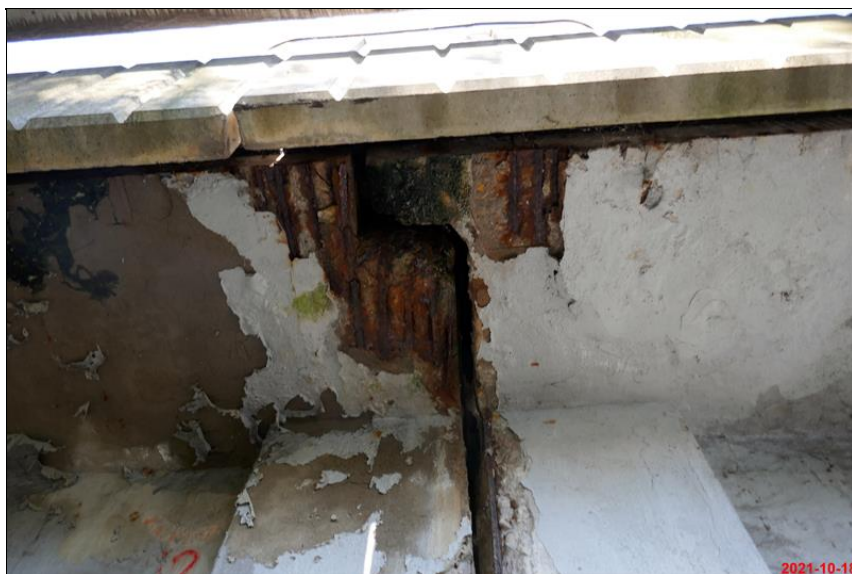
269\_koroze vyztuze NK.JPG

Do konstrukce zatéká zejména v oblasti dilatací a v místech kde jsou provedeny otvory z chodníku. Vlivem toho dochází k masivní degradaci konstrukce. Masivně koroduje výztuž příčnicku, korodují kotvy předpětí a předpínací kabely. Na bocích nosníků v místě dilatace jsou svislé trhliny, zřejmě se odlupuje krycí vrstva v důsledku koroze výztuže. Koroduje výztuž v okolí vstupních poklopů.

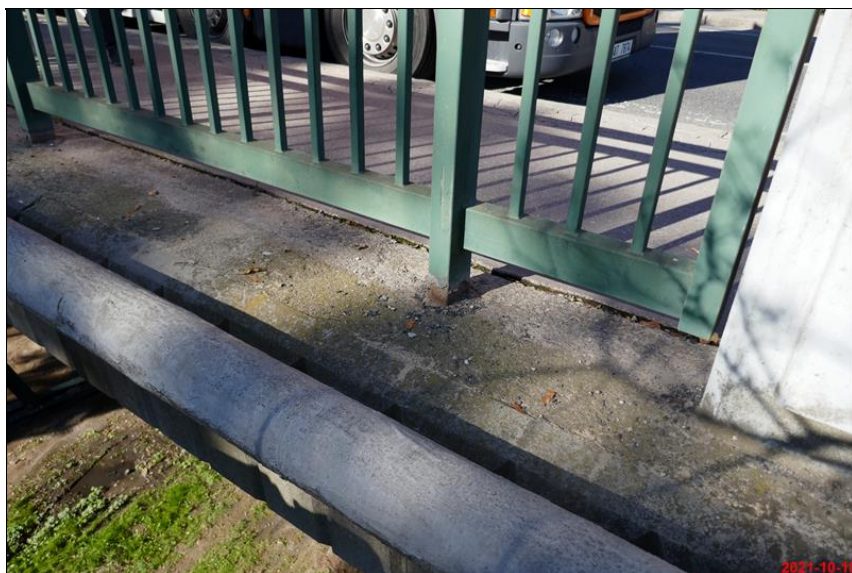
400\_koroze zabradli.JPG

Zábradlí v patě koroduje. V betonových částech zábradlí je síť trhlín. Místy dochází k odstřelování krycí vrstvy.

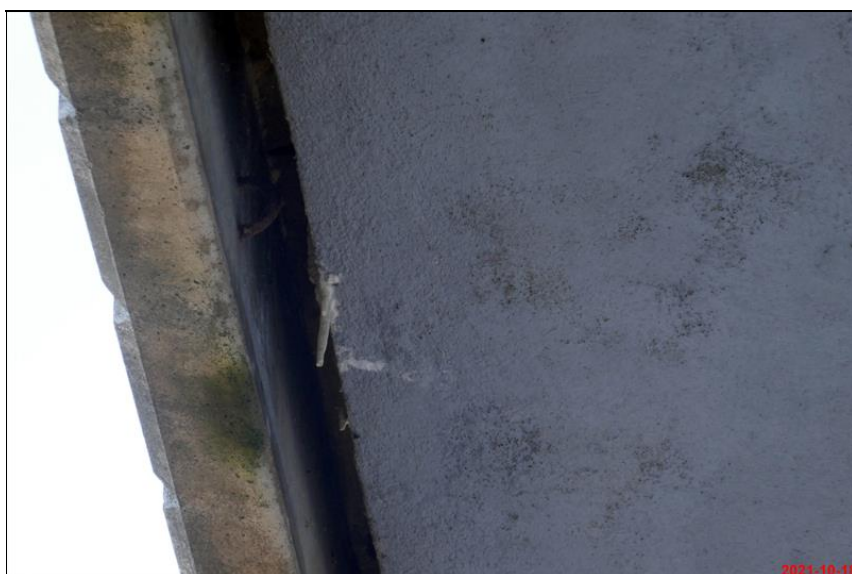
401\_zatekani pod rimsou.JPG

Na konci konzoly zatéká pod rímou na spodní stranu konzoly. V důsledku toho se odlupuje nátěr konzoly a dochází ke korozi výztuže konzoly.

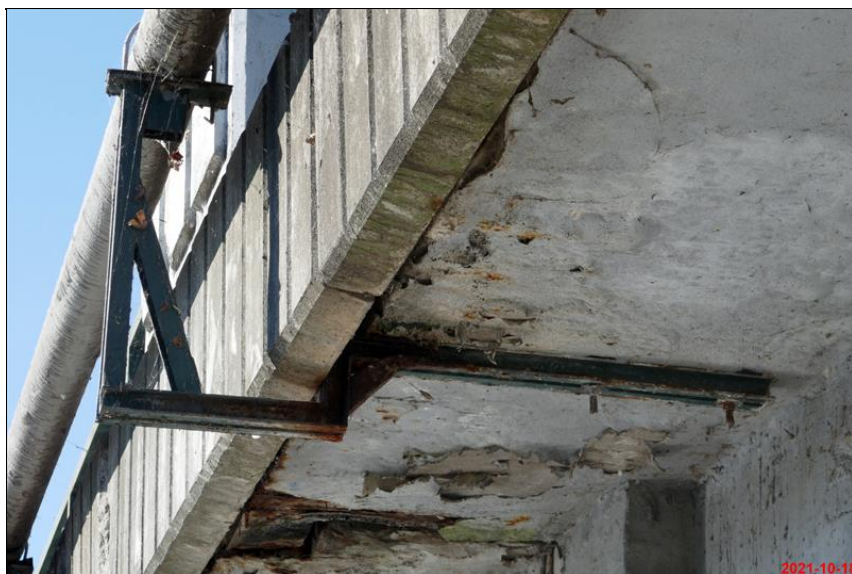
402\_koroze nosice cizího zařízení.JPG

Nosič cizího zařízení koroduje.

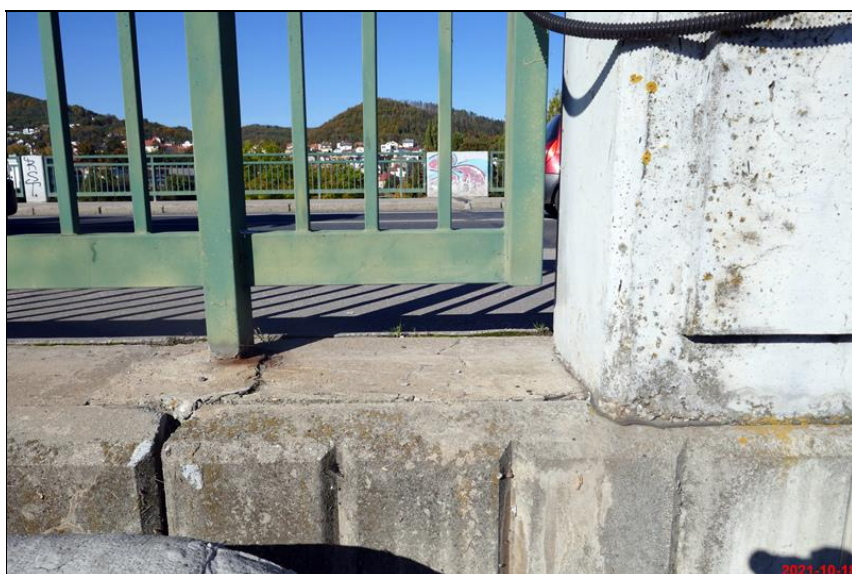
404\_trhlina v rimse.JPG

V římsách jsou trhliny.

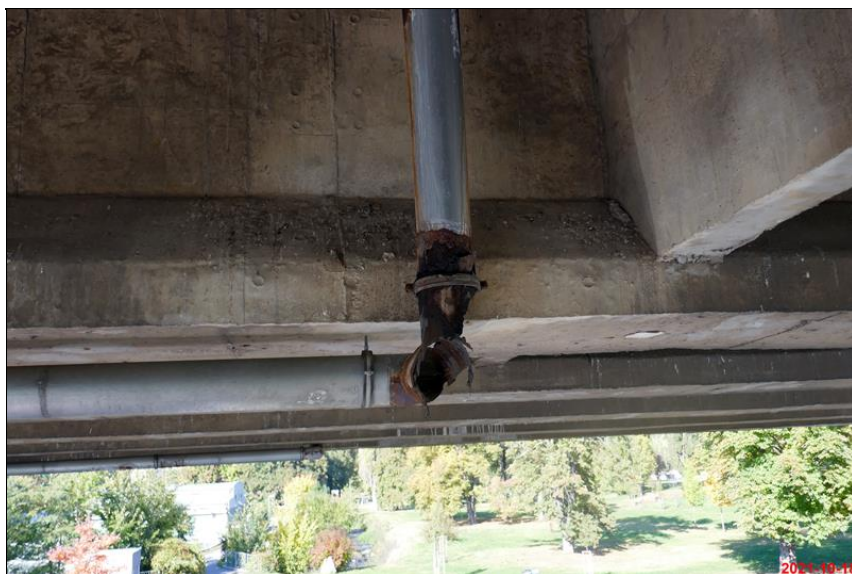
405\_nefunkcni odvodneni.JPG

Odvodnění je nefunkční. Odvodňovače jsou zanesené, potrubí zkorodované

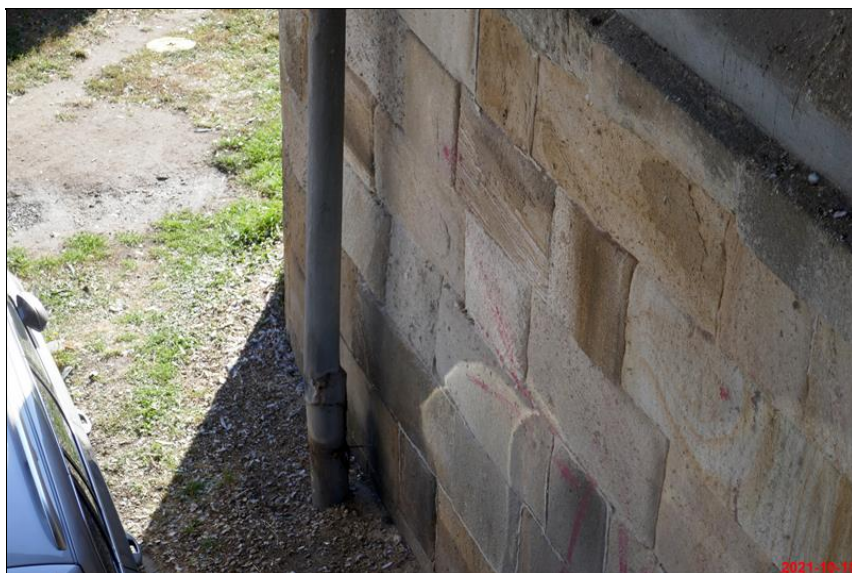
406\_derave odvodneni.JPG

Odvodnění je nefunkční. Odvodňovače jsou zanesené, potrubí zkorodované

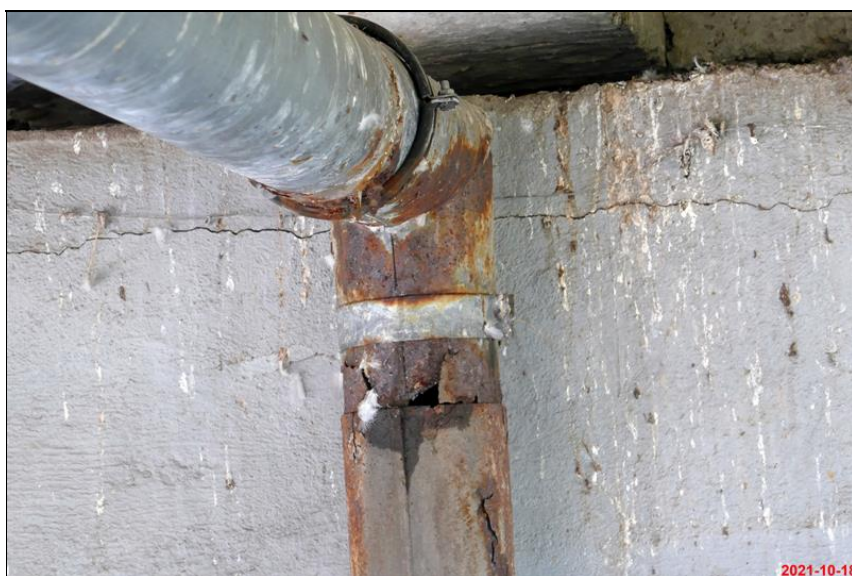
407\_koroze odvodneni.JPG

Odvodnění je nefunkční. Odvodňovače jsou zanesené, potrubí zkorodované

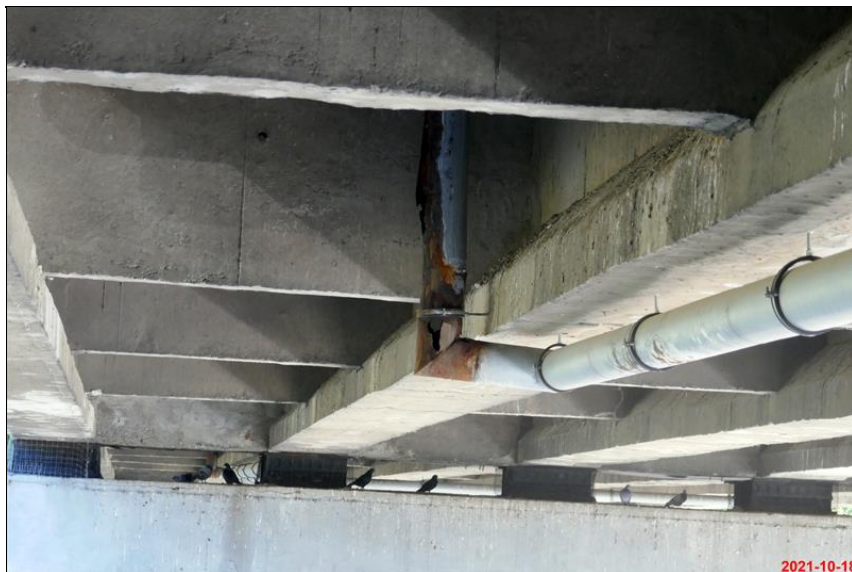
408\_nefunkcni odvodneni.JPG

Odvodnění je nefunkční. Odvodňovače jsou zanesené, potrubí zkorodované

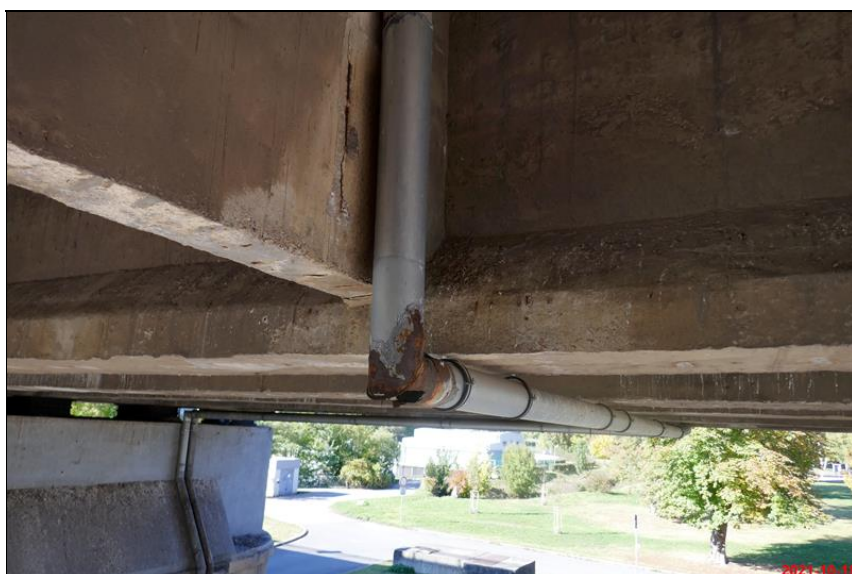
410\_nefunkcni odvodneni.JPG

Odvodnění je nefunkční. Odvodňovače jsou zanesené, potrubí zkorodované

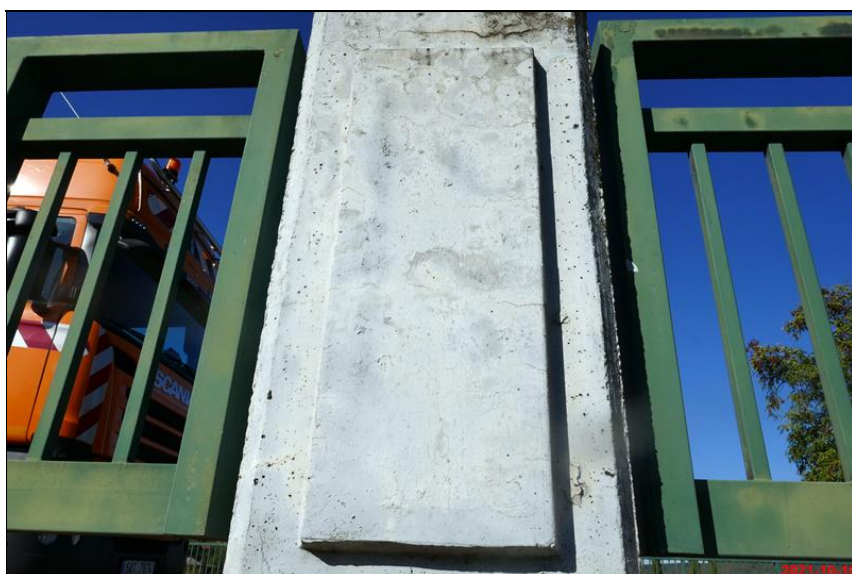
413\_síť trhlin v betonové části zábradlí.JPG

Zábradlí v patě koroduje. V betonových částech zábradlí je síť trhlin. Místy dochází k odstřelování krycí vrstvy.

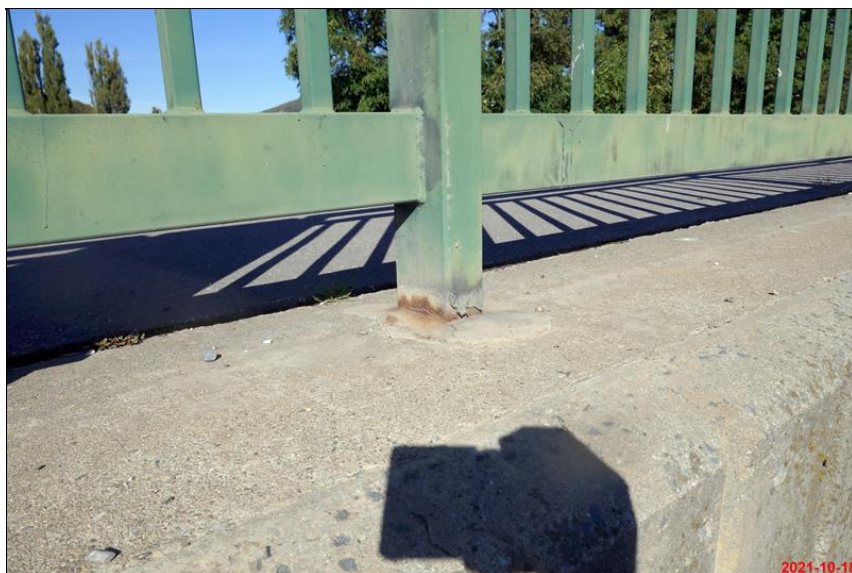
415 \_koroze zabradlí.JPG

Zábradlí v patě koroduje. V betonových částech zábradlí je síť trhlin. Místy dochází k odstřelování krycí vrstvy.

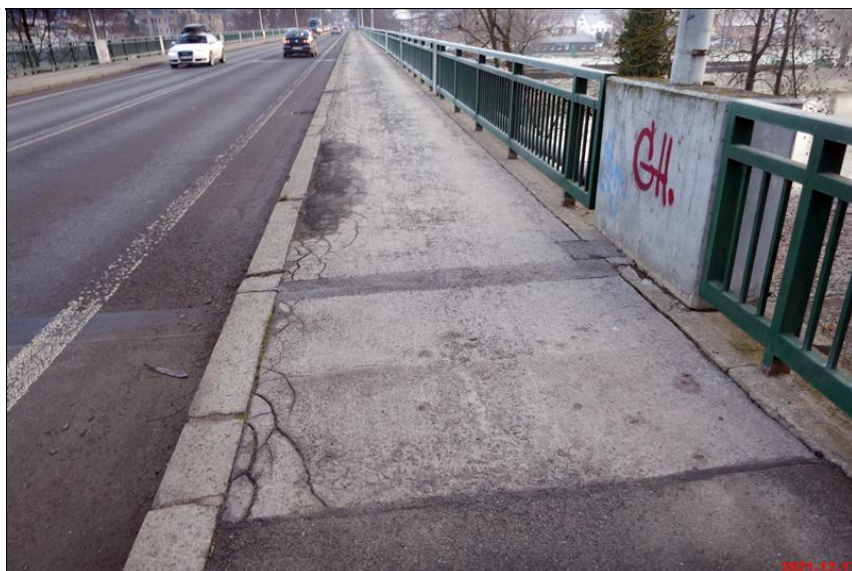
418\_nezalite spary chodniku.JPG

Na chodnicích jsou nezatěsněné spáry, ze kterých vyrůstá vegetace. Dále těmito spárami protéká voda na nosnou konstrukci a poškozuje ji. Povrch chodníků je nerovný.

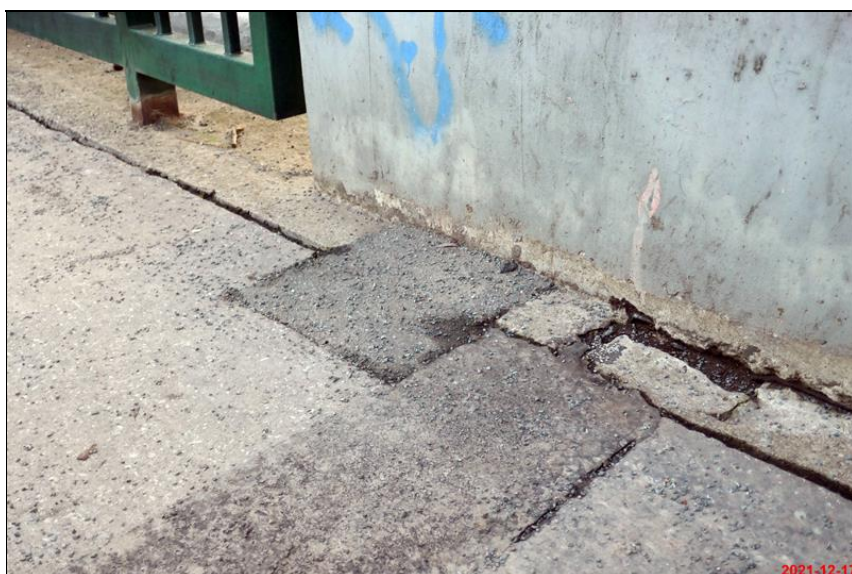
418\_nezatesnene spary v chodniku.JPG

Na chodnicích jsou nezatěsněné spáry, ze kterých vyrůstá vegetace. Dále těmito spárami protéká voda na nosnou konstrukci a poškozuje ji. Povrch chodníků je nerovný.

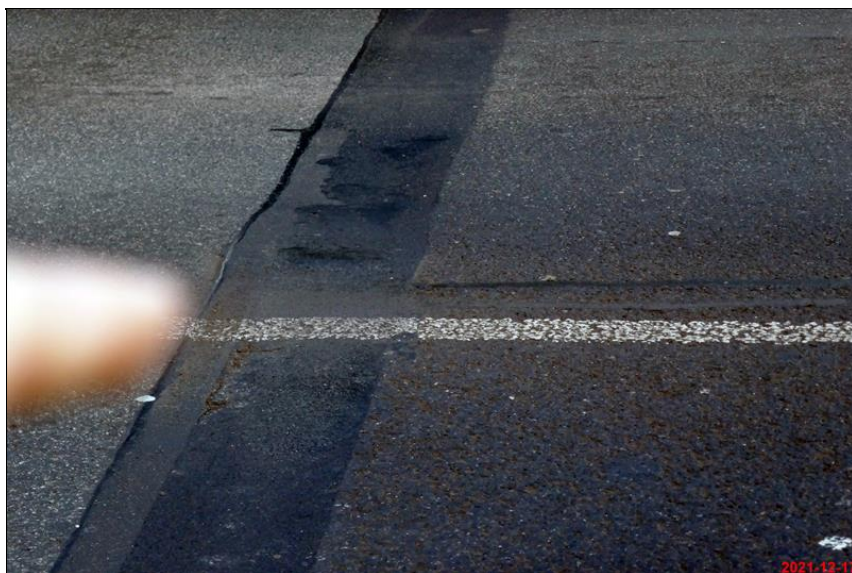
420\_koleje v dilatacnim zaveru.JPG

Mostní závěry jsou poškozené. Jsou na nich vyjeté koleje, dále jsou v závěrech významné trhliny, kterými zatéká na NK a kotevní čela, která jsou masivně poškozená.

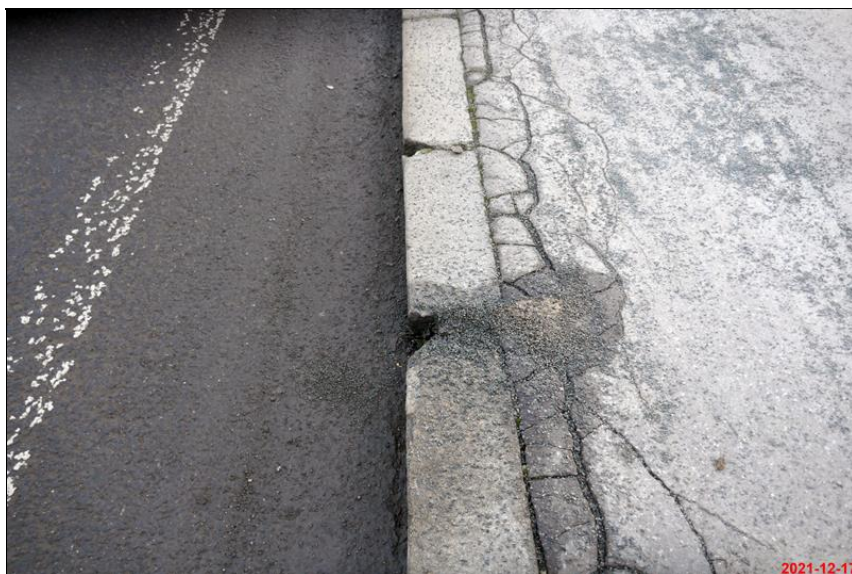
422\_olamana hrana\_nezatesnene spary.JPG

Na chodnících jsou nezatěsněné spáry, ze kterých vyrůstá vegetace. Dále těmito spárami protéká voda na nosnou konstrukci a poškozuje ji. Povrch chodníků je nerovný.

Kamenné obrubníky mají olámané hrany a místy je obruba nerovná.

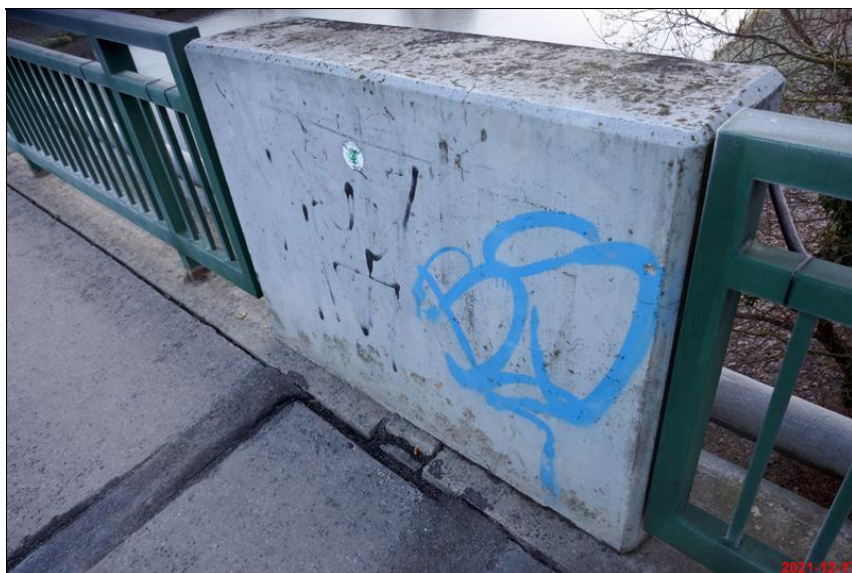
423\_nezatesnene trhliny v miste dilatace.JPG

Na chodnících jsou nezatěsněné spáry, ze kterých vyrůstá vegetace. Dále těmito spárami protéká voda na nosnou konstrukci a poškozuje ji. Povrch chodníků je nerovný.

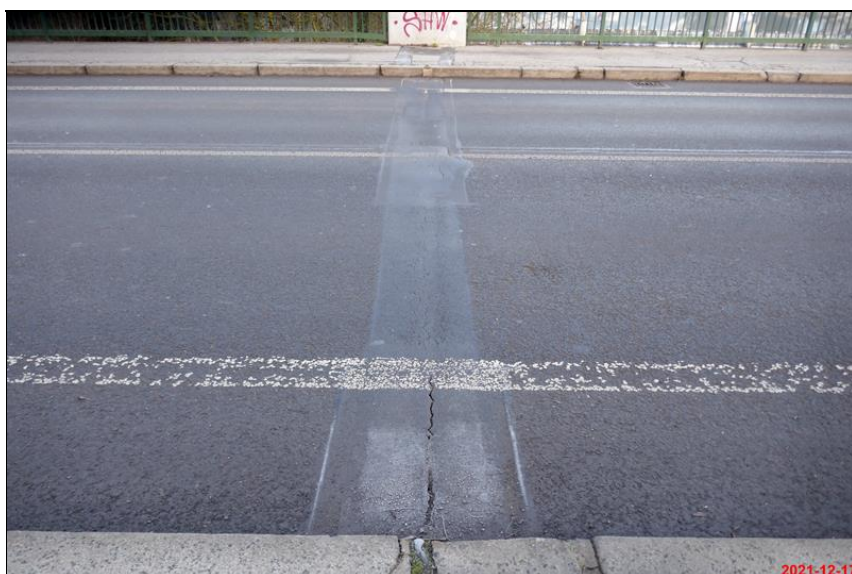
424\_trhlina v MZ.JPG

Mostní závěry jsou poškozené. Jsou na nich vyjeté koleje, dále jsou v závěrech významné trhliny, kterými zatéká na NK a kotevní čela, která jsou masivně poškozená.

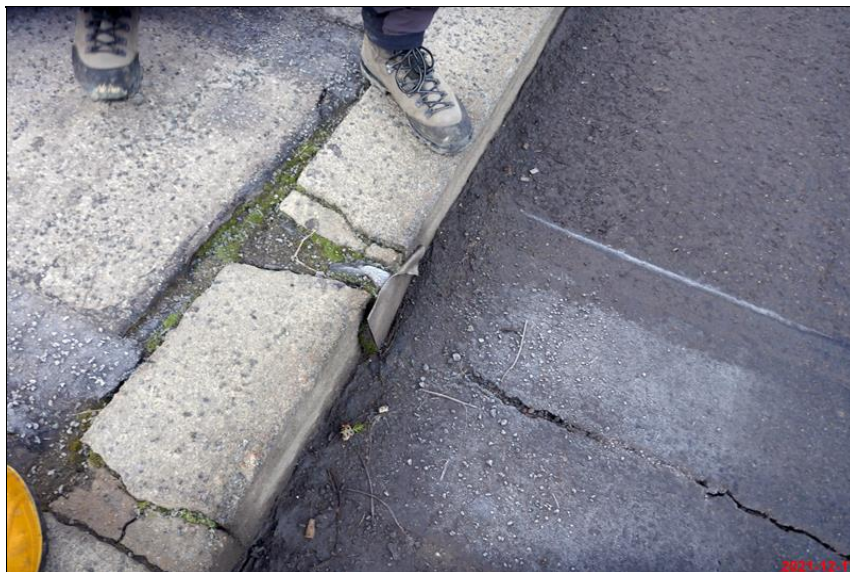
425\_trhlina v MZ\_spatny detail\_plech  
prorizne kolo.JPG

V místě obruby je vytvořen nevhodný detail. Hrozí propíchnutí pneumatiky.

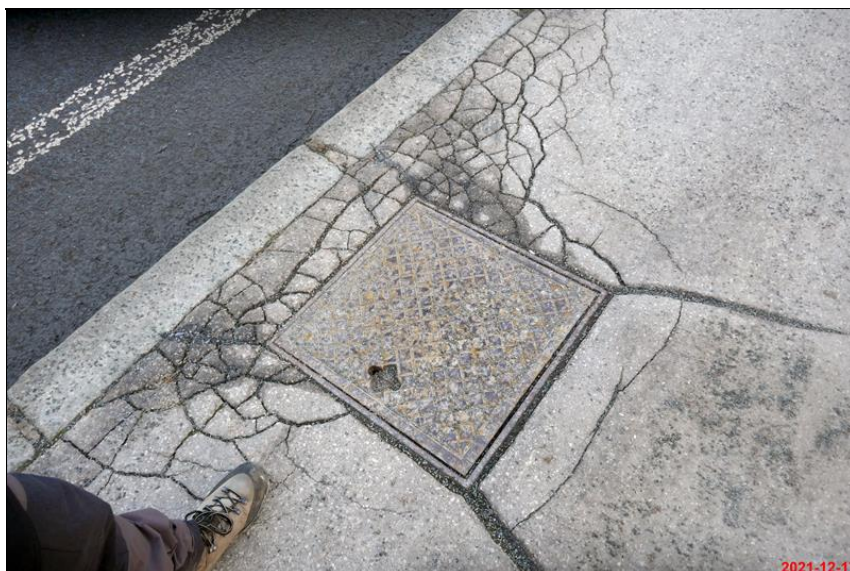
426\_trhliny v okolí vstupu.JPG

Na chodnicích jsou nezatěsněné spáry, ze kterých vyrůstá vegetace. Dále těmito spárami protéká voda na nosnou konstrukci a poškozuje ji. Povrch chodníků je nerovný.

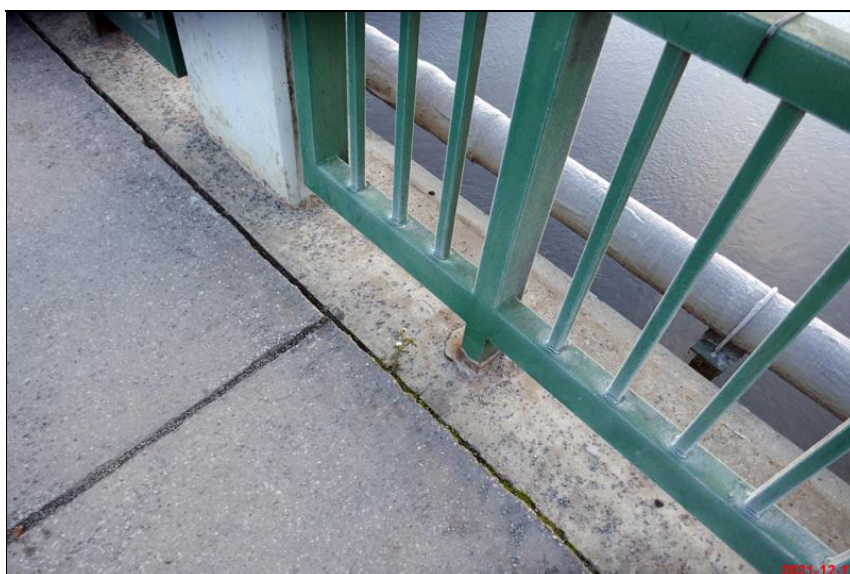
427\_koroze paty zábradlí.JPG

Zábradlí v patě koroduje. V betonových částech zábradlí je síť trhlín. Místy dochází k odstřelování krycí vrstvy.

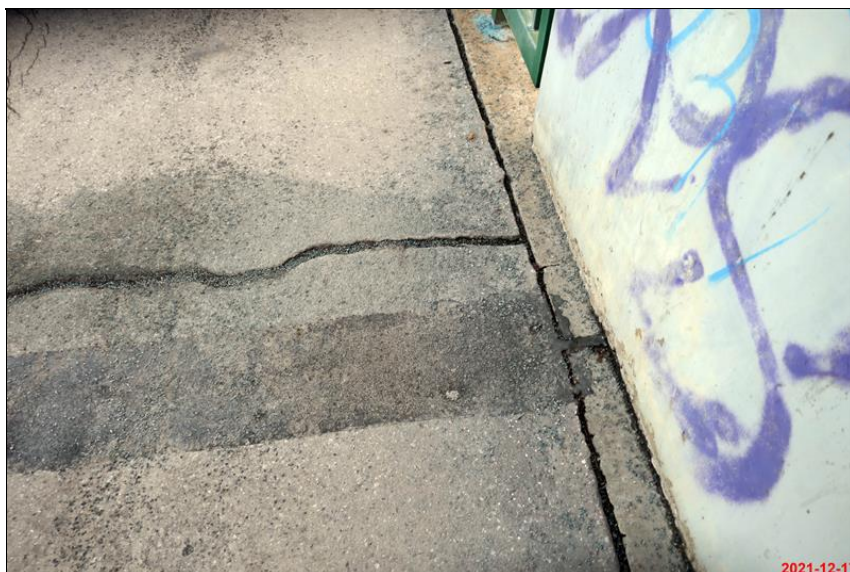
428\_nezatesnene trhliny v miste dilatace.JPG

Na chodnících jsou nezatěsněné spáry, ze kterých vyrůstá vegetace. Dále těmito spárami protéká voda na nosnou konstrukci a poškozuje ji. Povrch chodníků je nerovný.

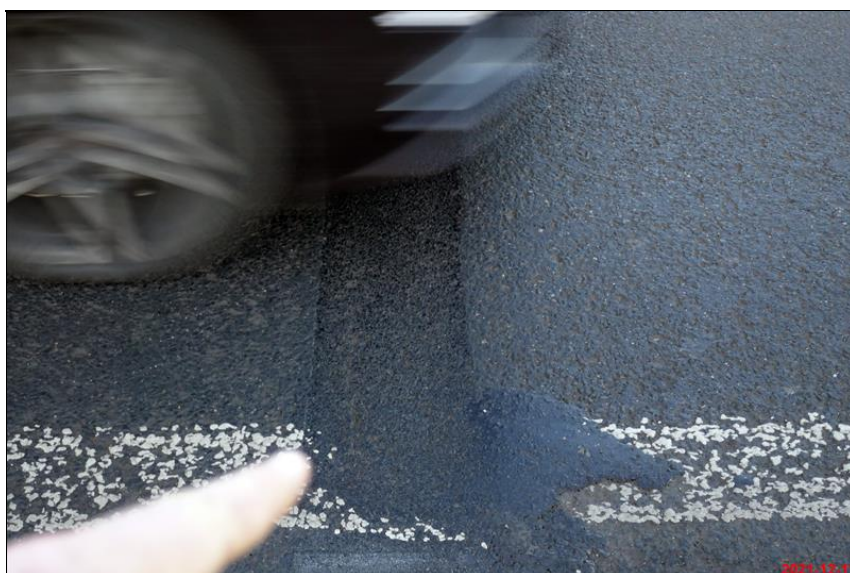
429\_nerovnosti v MZ.JPG

Mostní závěry jsou poškozené. Jsou na nich vyjeté koleje, dále jsou v závěrech významné trhliny, kterými zatéká na NK a kotevní čela, která jsou masivně poškozená.
