# **Most 605-026**

Most přes Berouнку v Berouně

## **HLAVNÍ PROHLÍDKA**

**Objekt: Most ev.č. 605-026 (Most přes Berounku v Berouně)**

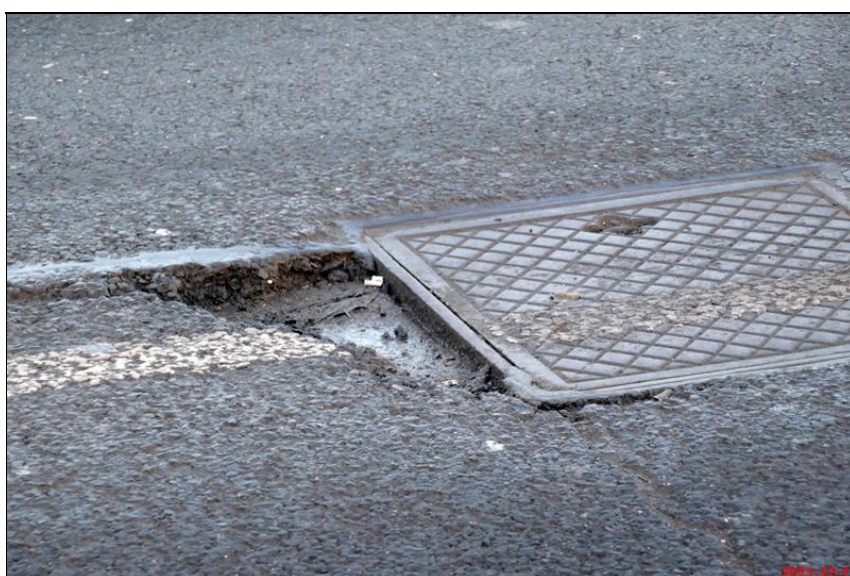
430\_vytluk v miste revizního vstupu\_drži se v nem voda.JPG

Ve vozovce jsou nezatěsněné trhliny a výtluky.

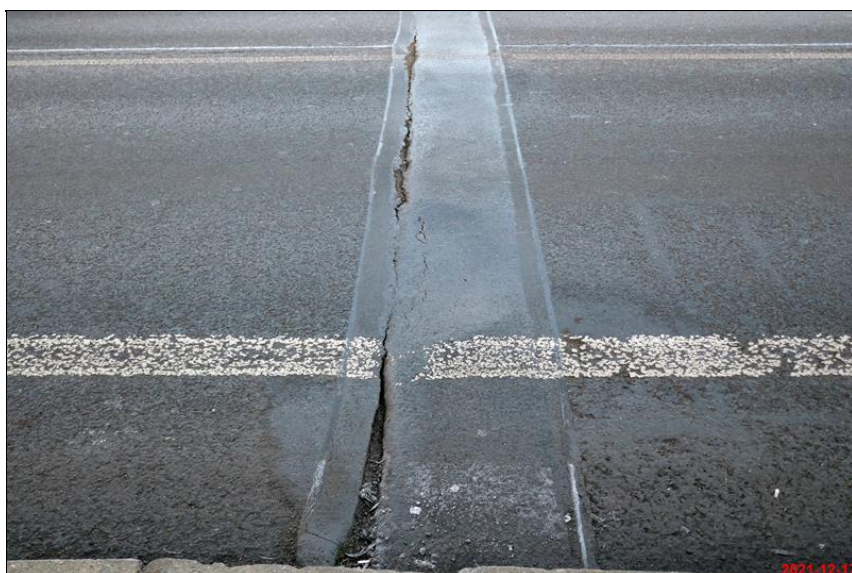
432\_trhlina v MZ.JPG

Mostní závěry jsou poškozené. Jsou na nich vyjeté koleje, dále jsou v závěrech významné trhliny, kterými zatéká na NK a kotevní čela, která jsou masivně poškozená.

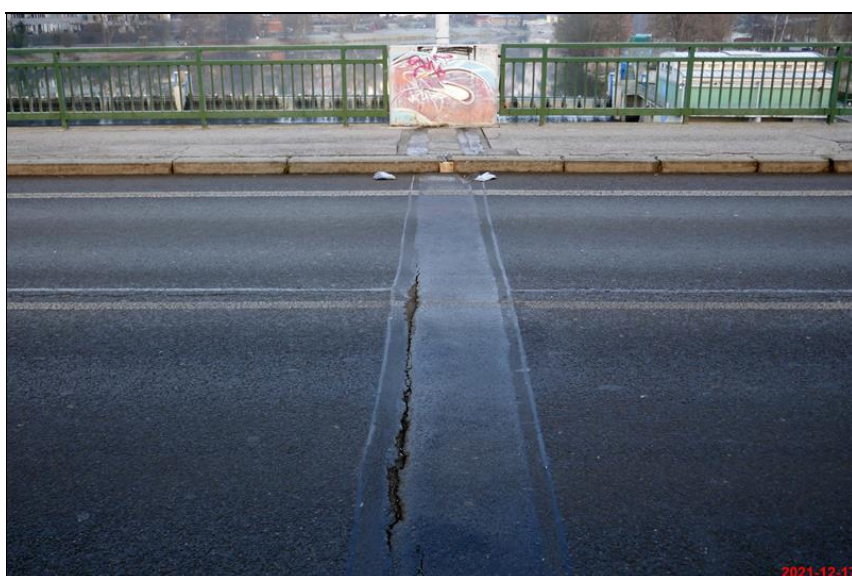
433\_celkovy pohled na MZ s trhlinou.JPG

Mostní závěry jsou poškozené. Jsou na nich vyjeté koleje, dále jsou v závěrech významné trhliny, kterými zatéká na NK a kotevní čela, která jsou masivně poškozená.

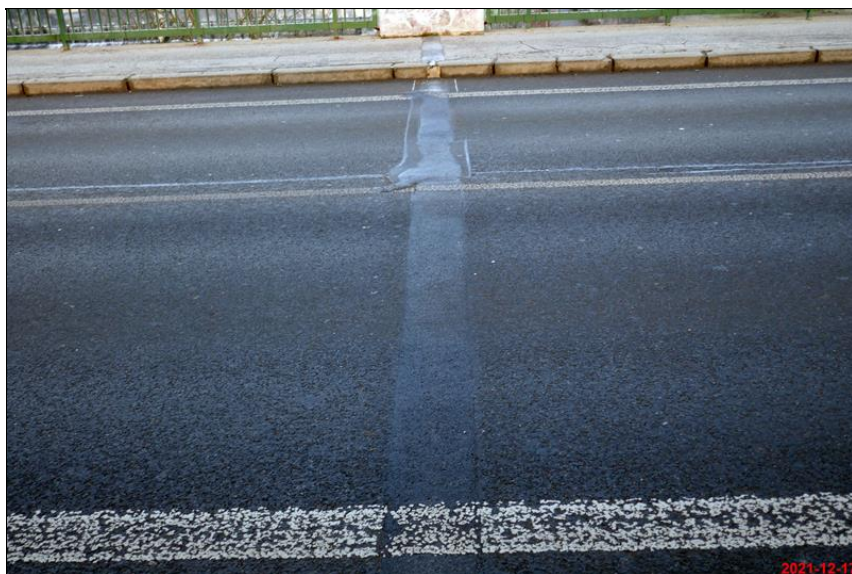
434\_nerovnosti v MZ.JPG

Mostní závěry jsou poškozené. Jsou na nich vyjeté koleje, dále jsou v závěrech významné trhliny, kterými zatéká na NK a kotevní čela, která jsou masivně poškozená.

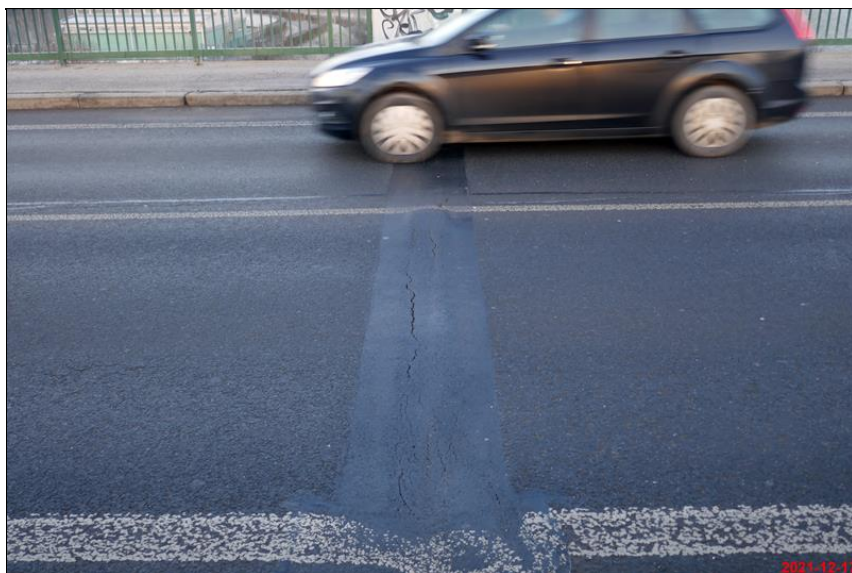
435\_trhlina v MZ.JPG

Mostní závěry jsou poškozené. Jsou na nich vyjeté koleje, dále jsou v závěrech významné trhliny, kterými zatéká na NK a kotevní čela, která jsou masivně poškozená.

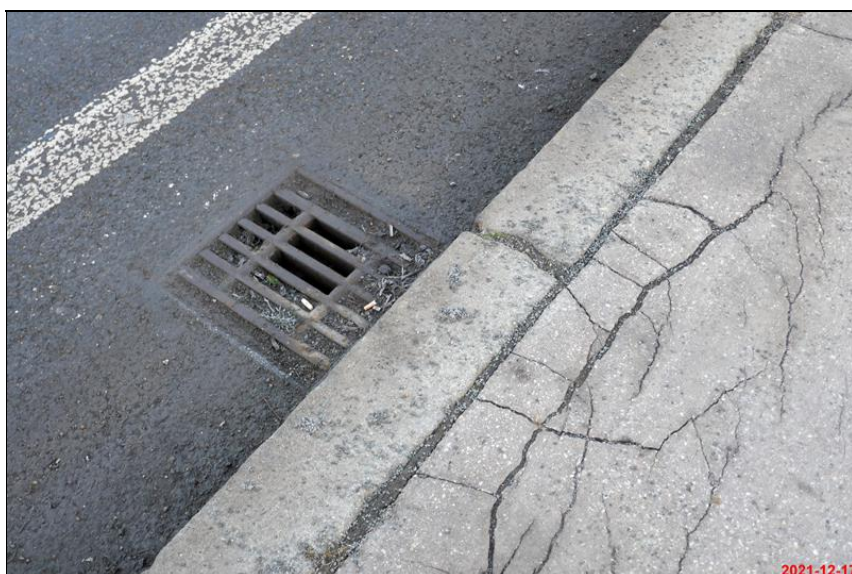
436\_zaneseny odvodnovac.JPG

Na chodnících jsou nezatěsněné spáry, ze kterých vyrůstá vegetace. Dále těmito spárami protéká voda na nosnou konstrukci a poškozuje ji. Povrch chodníků je nerovný.

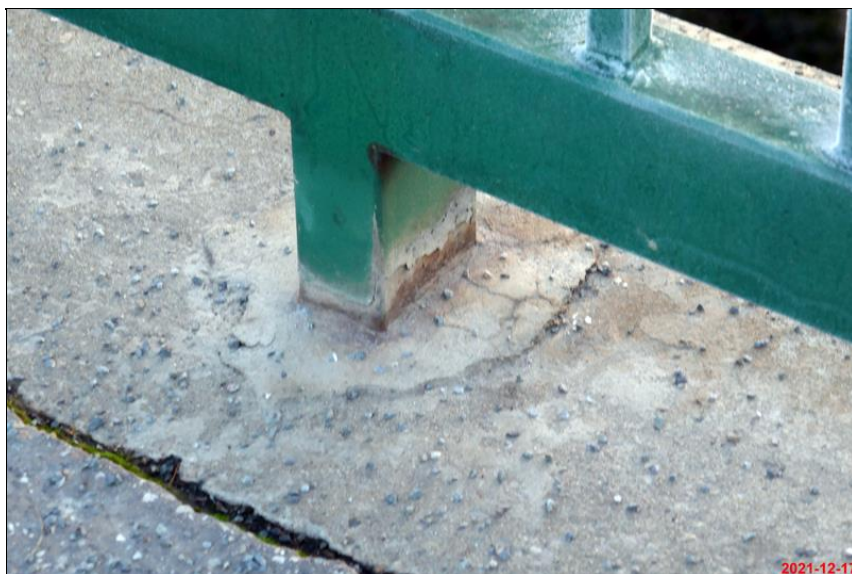
437\_koroze paty zabradlí.JPG

Zábradlí v patě koroduje. V betonových částech zábradlí je síť trhlin. Místa dochází k odstřelování krycí vrstvy.

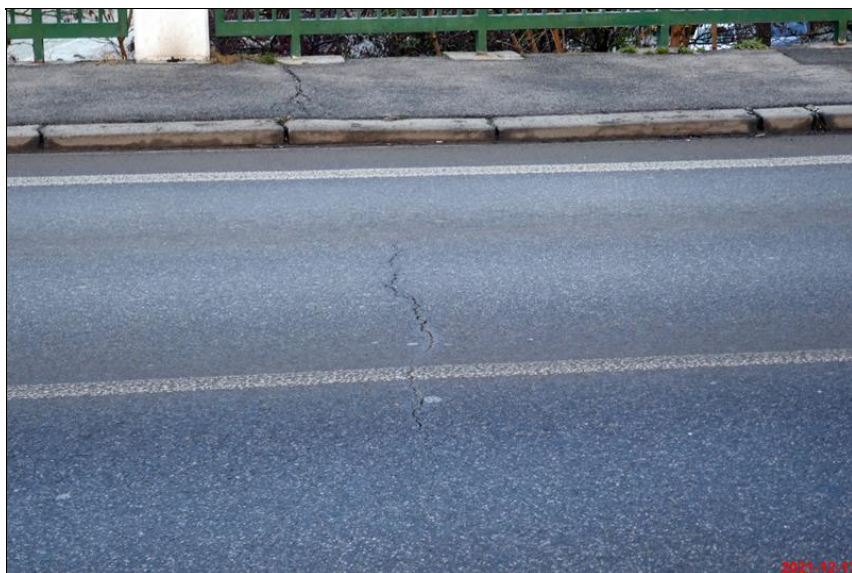
438\_trhlina ve vozovce.JPG

Ve vozovce jsou nezatěsněné trhliny a výtluky.

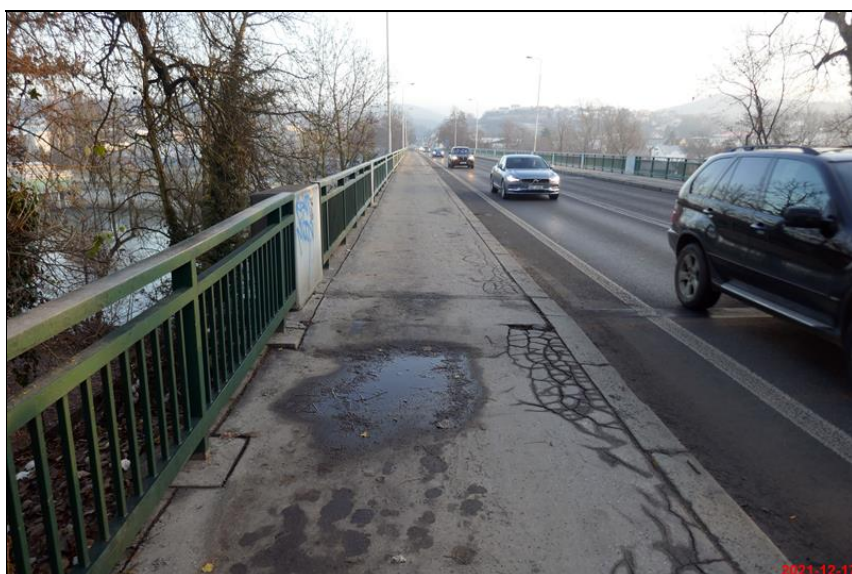
439\_celkový pohled na levý chodník.JPG

Na chodnících jsou nezatěsněné spáry, ze kterých vyrůstá vegetace. Dále těmito spárami protéká voda na nosnou konstrukci a poškozuje ji. Povrch chodníků je nerovný.

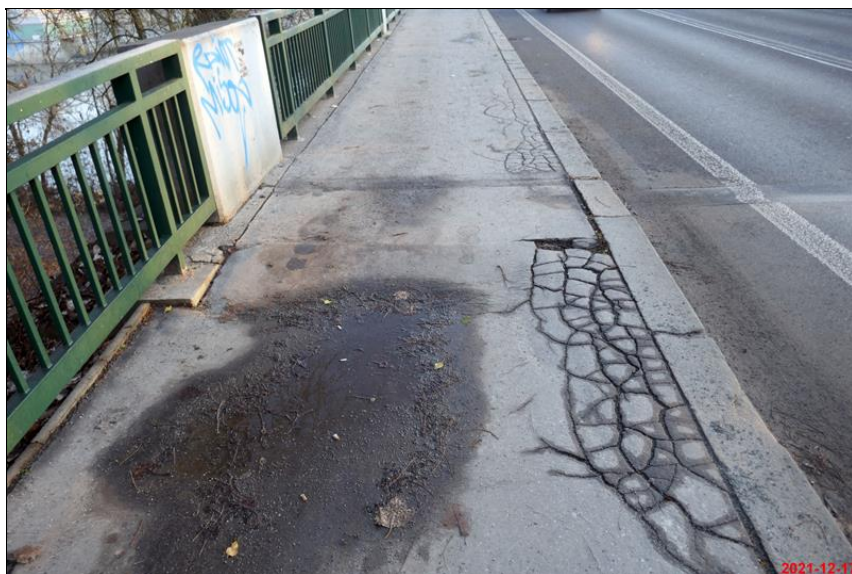
440\_nerovnosti\_trhliny v levém chodníku.JPG

Na chodnících jsou nezatěsněné spáry, ze kterých vyrůstá vegetace. Dále těmito spárami protéká voda na nosnou konstrukci a poškozuje ji. Povrch chodníků je nerovný.

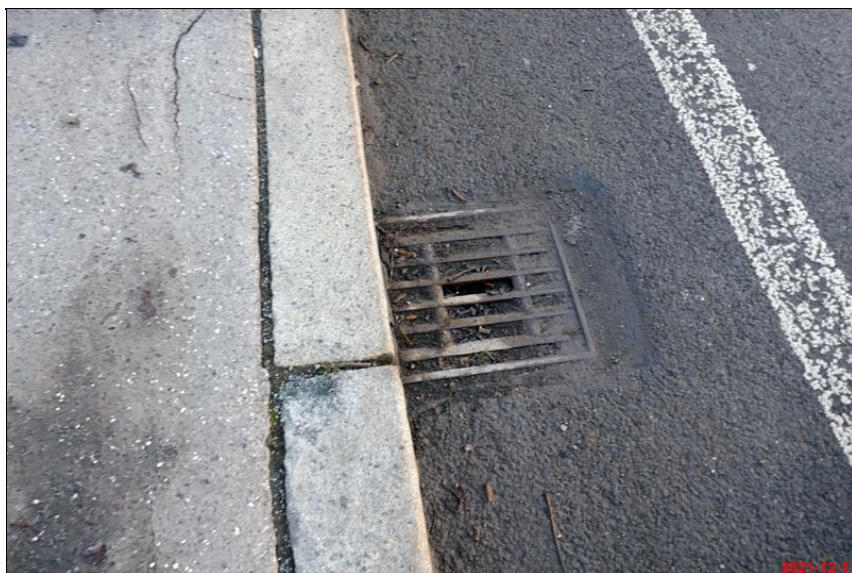
441\_zaneseny odvodnovac.JPG

Odvodnění je nefunkční. Odvodňovače jsou zanesené, potrubí zkorodované

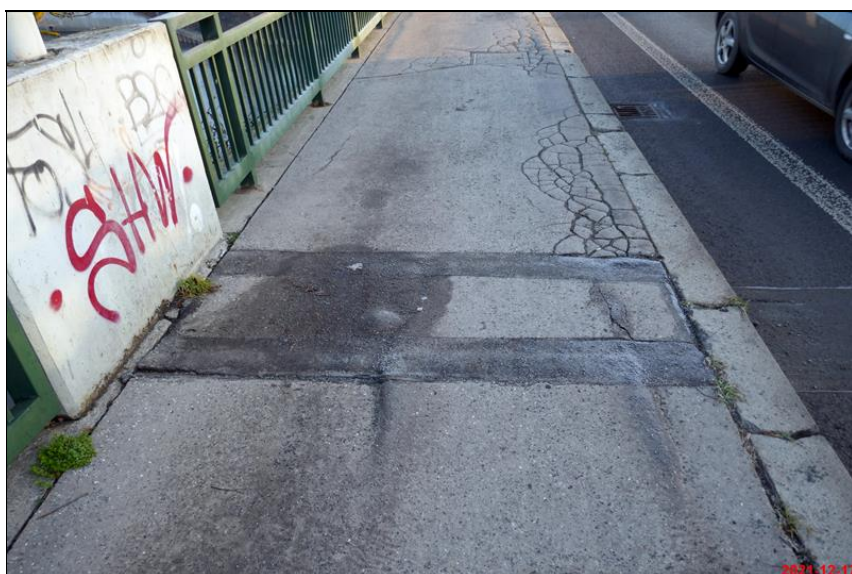
442\_vegetace ve sparach.JPG

Na chodnících jsou nezatěsněné spáry, ze kterých vyrůstá vegetace. Dále těmito spárami protéká voda na nosnou konstrukci a poškozuje ji. Povrch chodníků je nerovný.

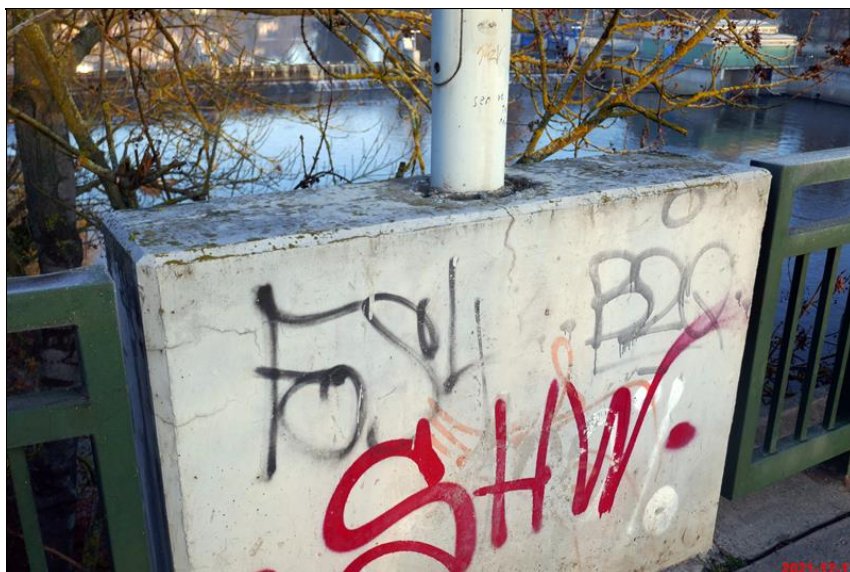
443\_sit trhlín v betonovém zábradlí.JPG

Zábradlí v patě koroduje. V betonových částech zábradlí je síť trhlin. Místy dochází k odstřelování krycí vrstvy.

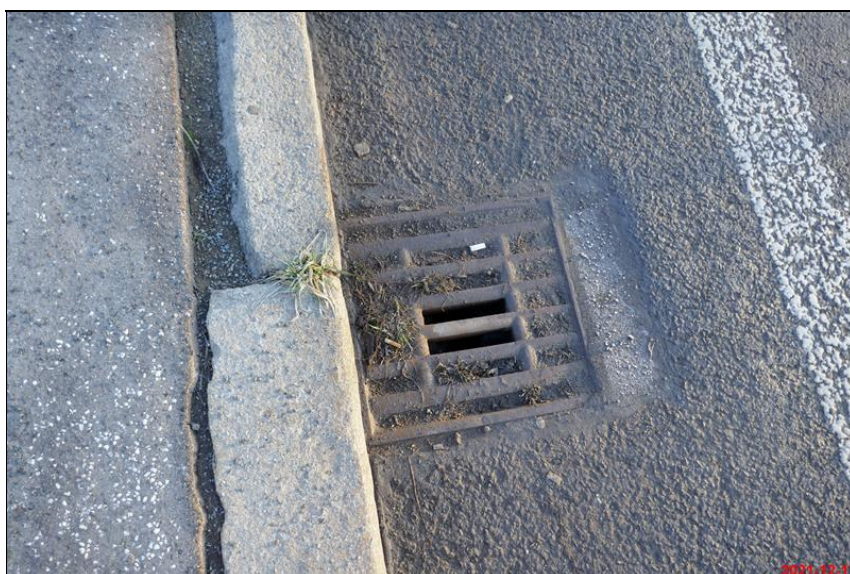
445\_vegetace ve spare\_nezatesnena spara.JPG

Na chodnících jsou nezatěsněné spáry, ze kterých vyrůstá vegetace. Dále těmito spárami protéká voda na nosnou konstrukci a poškozuje ji. Povrch chodníků je nerovný.

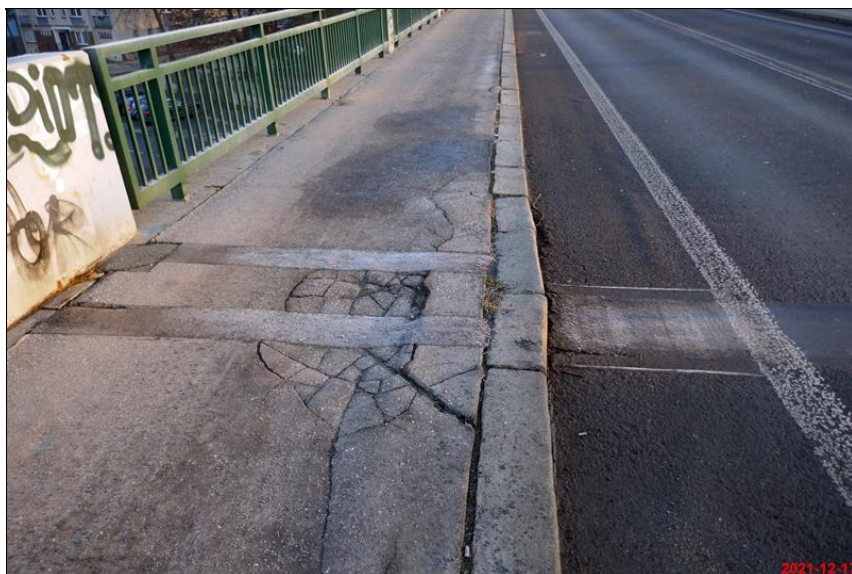
446\_nerovnosti obruby\_pravy chodnik.JPG

Na chodnících jsou nezatěsněné spáry, ze kterých vyrůstá vegetace. Dále těmito spárami protéká voda na nosnou konstrukci a poškozuje ji. Povrch chodníků je nerovný.

Kamenné obrubníky mají olámané hrany a místy je obruba nerovná.

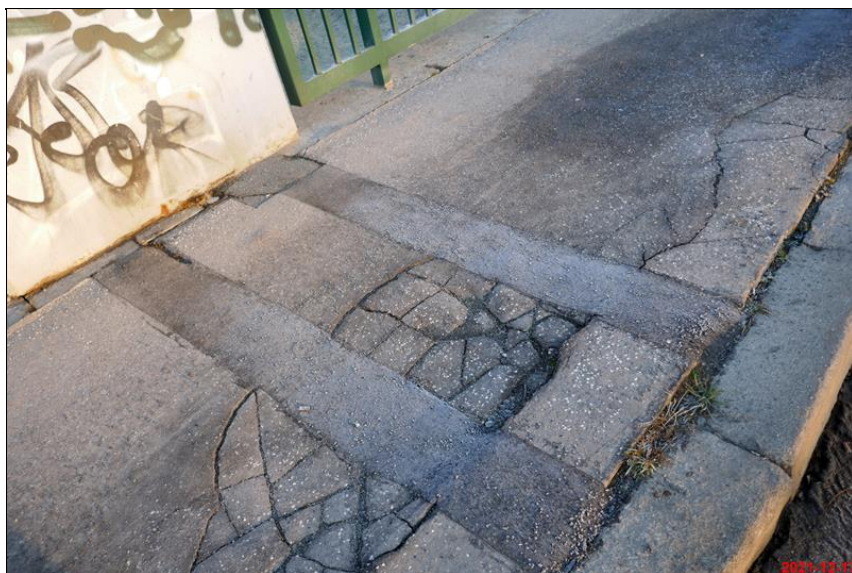
447\_vegetace\_nezatesnene spary v miste MZ.JPG

Na chodnících jsou nezatěsněné spáry, ze kterých vyrůstá vegetace. Dále těmito spárami protéká voda na nosnou konstrukci a poškozuje ji. Povrch chodníků je nerovný.

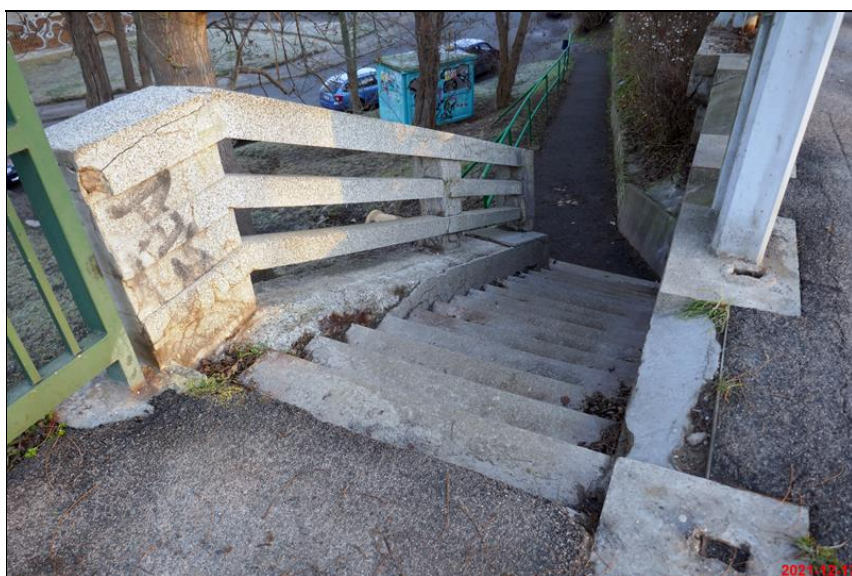
448\_navazujici schodiste.JPG

V zábradlí jsou trhliny, část betonu zábradlí je odpadnutá.

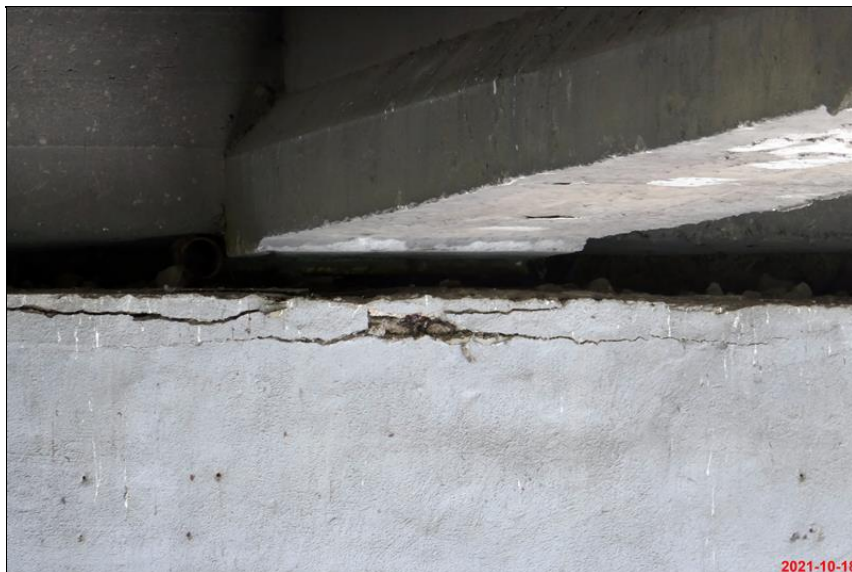
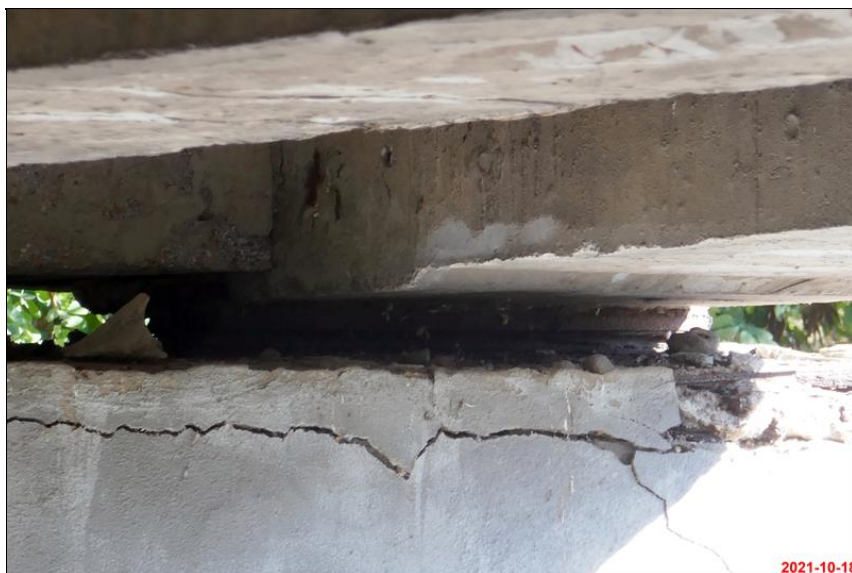
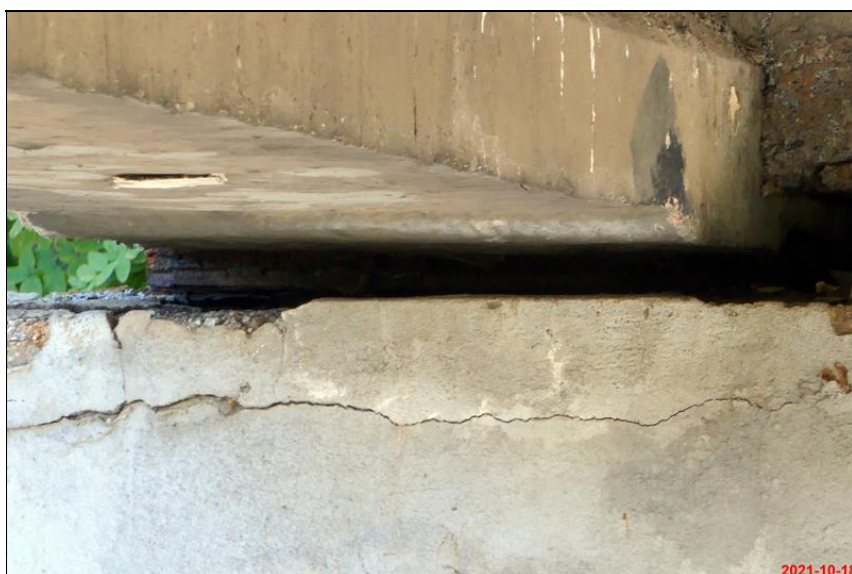
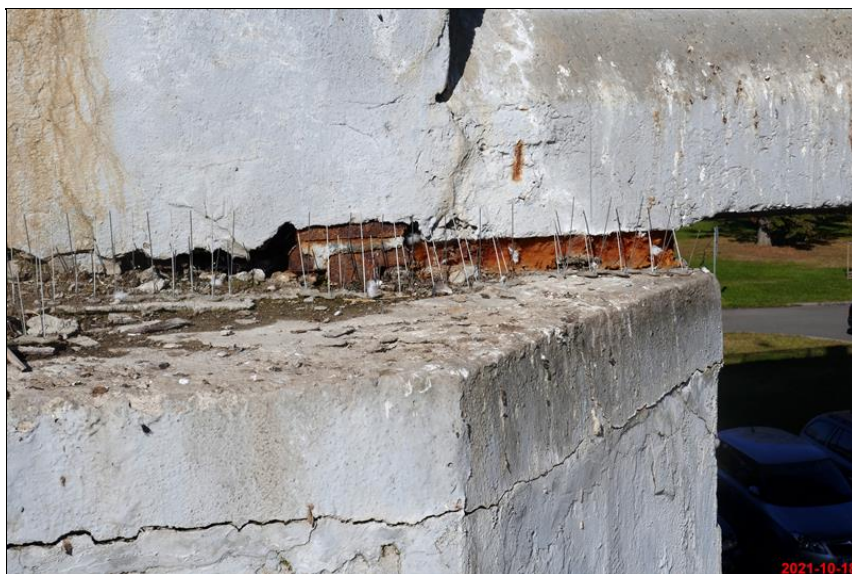
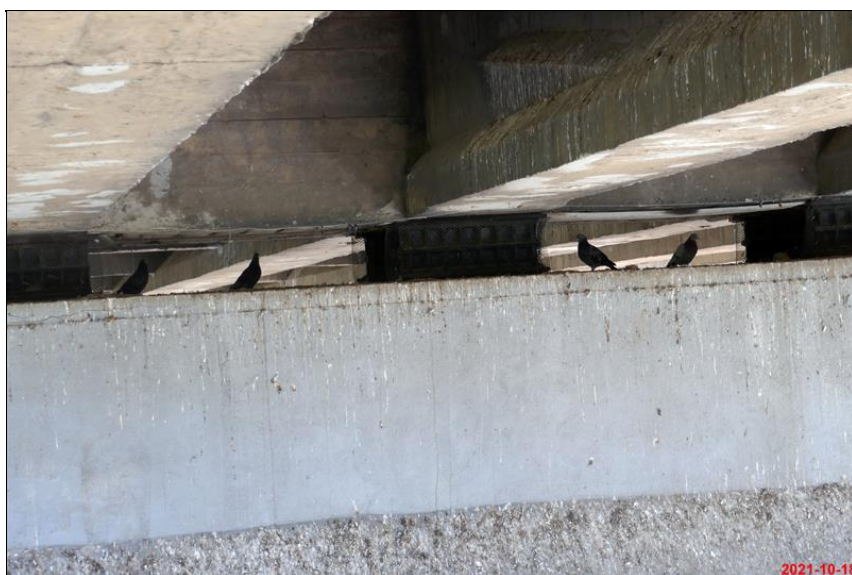
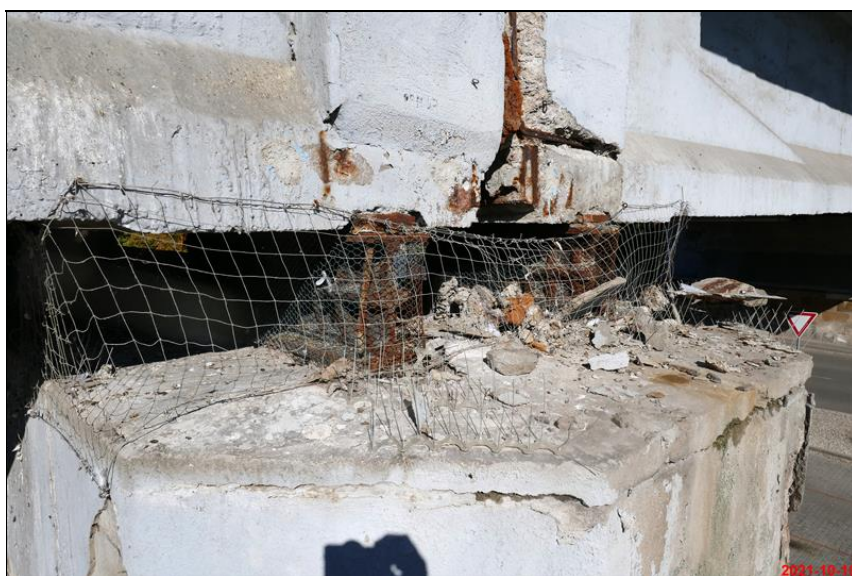
Ložiska jsou zkorodovaná. U ložisek, kde docházelo k větším zatékání jsou některé prvky ložiska překorodané.

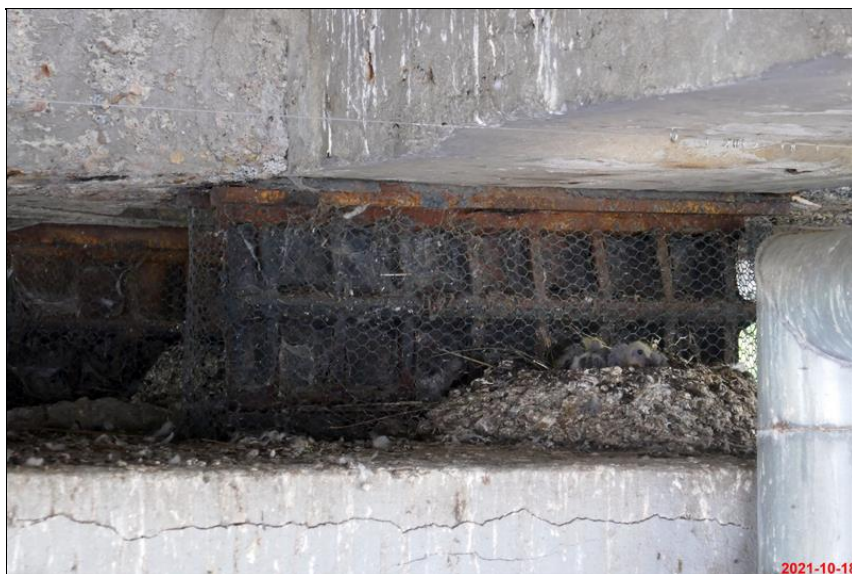
623\_lozisko\_znecisteni\_ptaci.JPG

Ložiska jsou zkorodovaná. U ložisek, kde docházelo k větším zatékání jsou některé prvky ložiska překorodané.

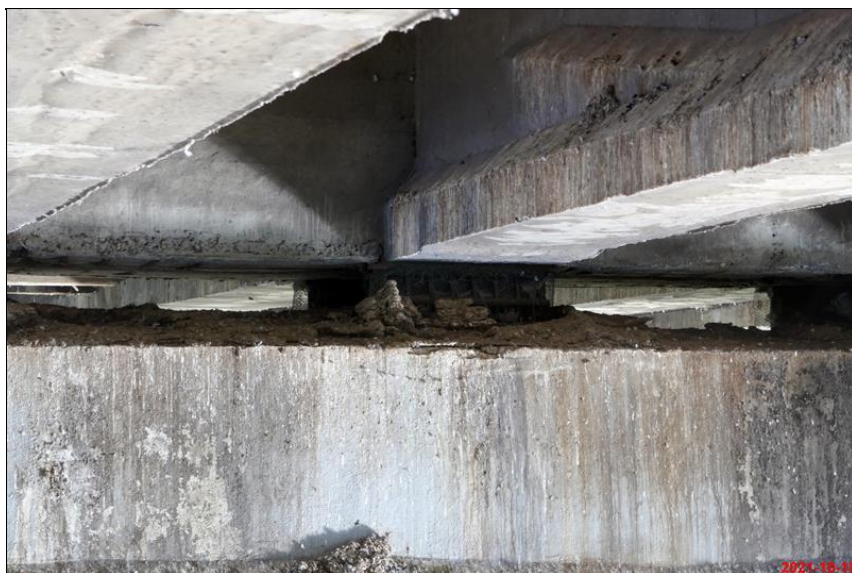
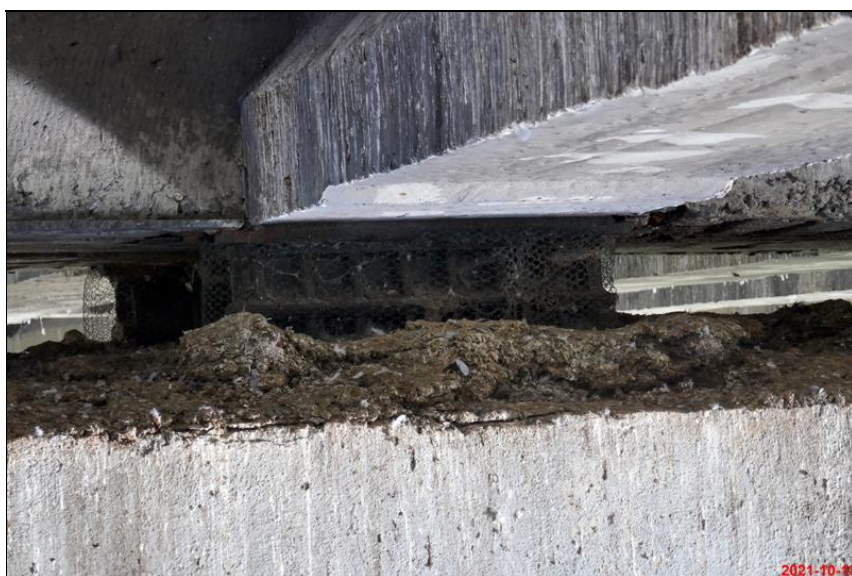
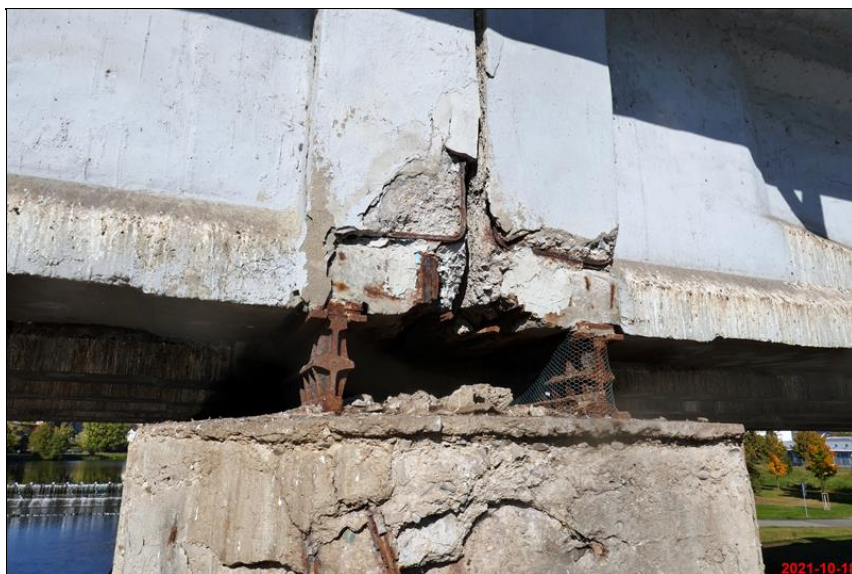
Ložiska jsou zkorodovaná. U ložisek, kde docházelo k větším zatékání jsou některé prvky ložiska překorodané.

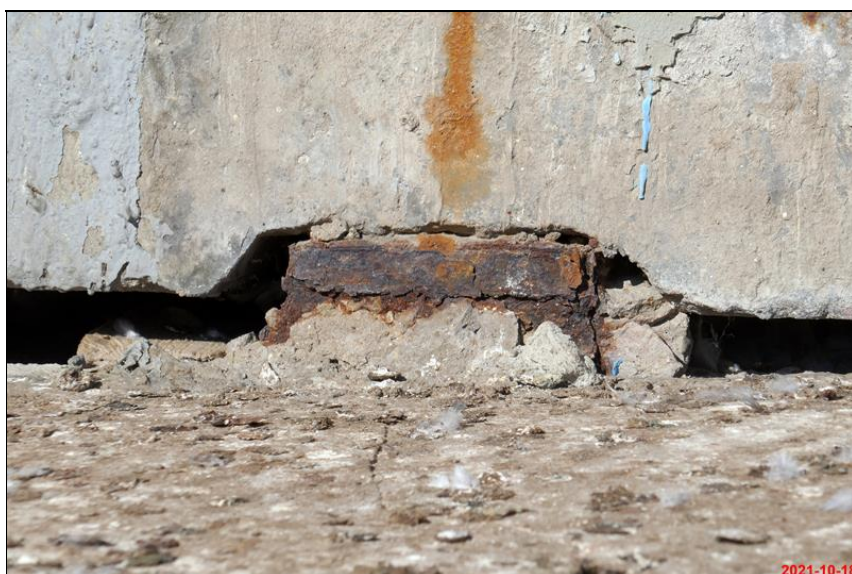
640\_koroze loziska na P4.JPG

Ložiska jsou zkorodovaná. U ložisek, kde docházelo k větším zatékání jsou některé prvky ložiska překorodané.

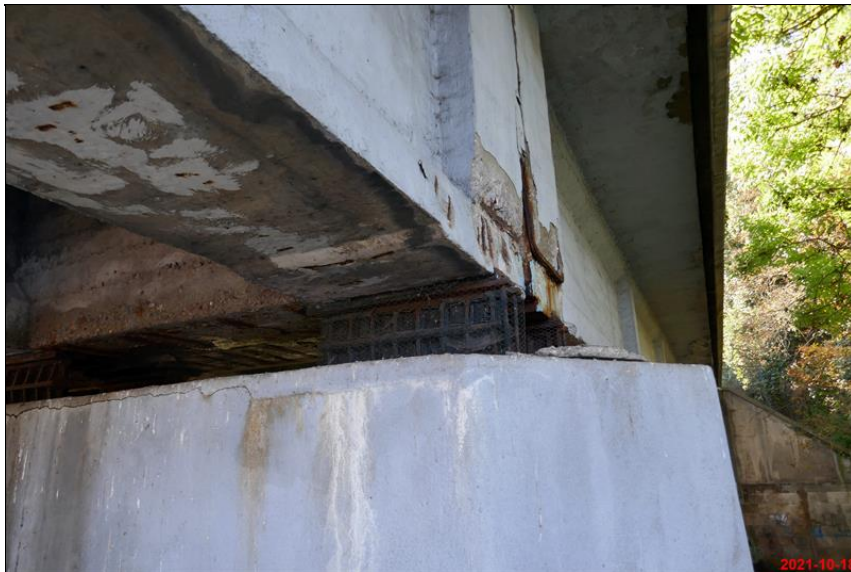
650\_lozisko na P5.JPG

Ložiska jsou zkorodovaná. U ložisek, kde docházelo k větším zatékání jsou některé prvky ložiska překorodané.

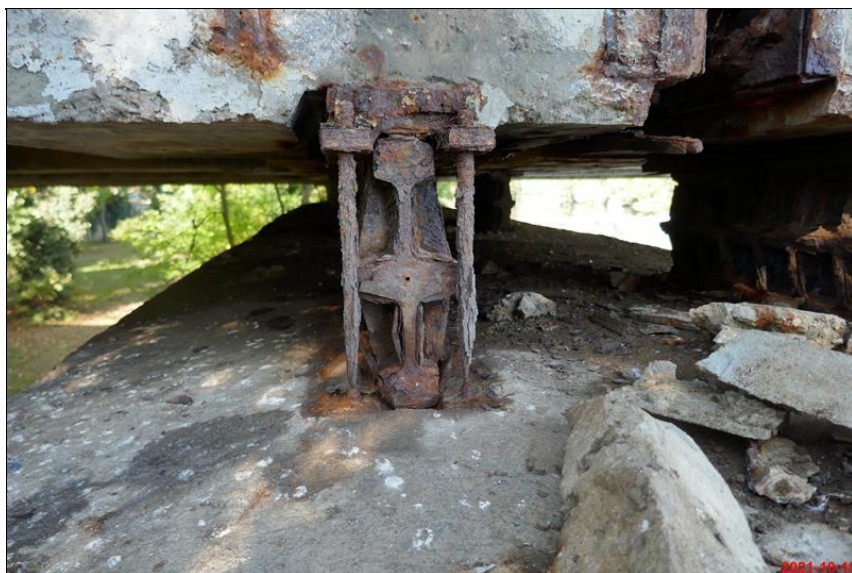
662\_odrezle lozisko na P6.JPG

Ložiska jsou zkorodovaná. U ložisek, kde docházelo k větším zatékání jsou některé prvky ložiska překorodané.

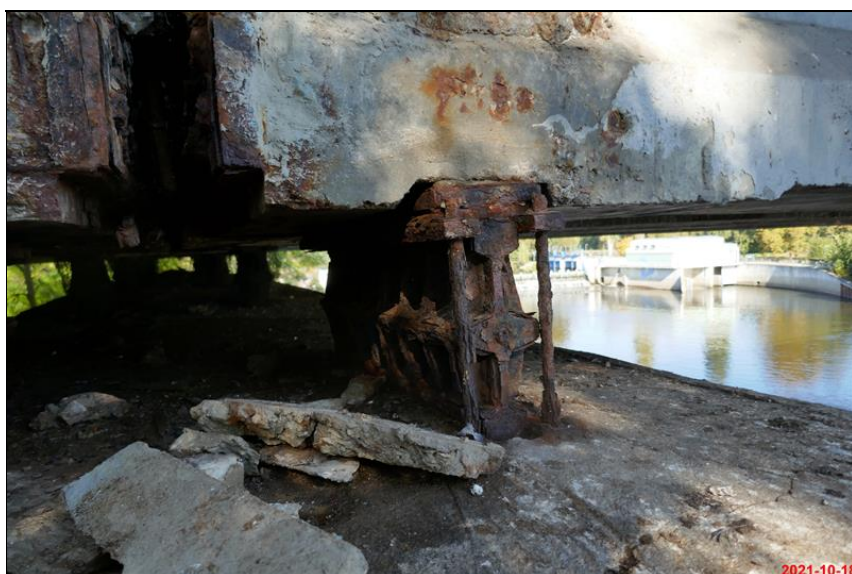
663\_odrezle lozisko na P6.JPG

Ložiska jsou zkorodovaná. U ložisek, kde docházelo k větším zatékání jsou některé prvky ložiska překorodané.

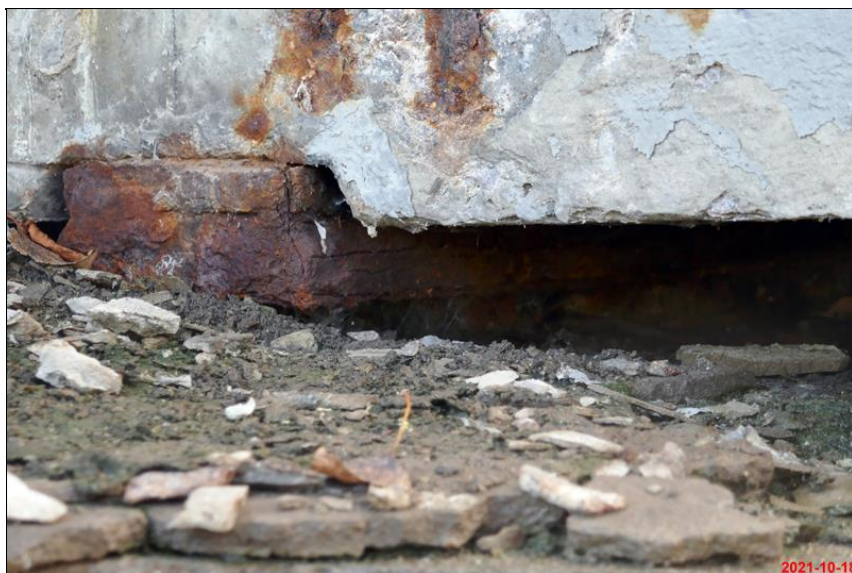
671\_koroze loziska na OP7.JPG

Ložiska jsou zkorodovaná. U ložisek, kde docházelo k větším zatékání jsou některé prvky ložiska překorodané.

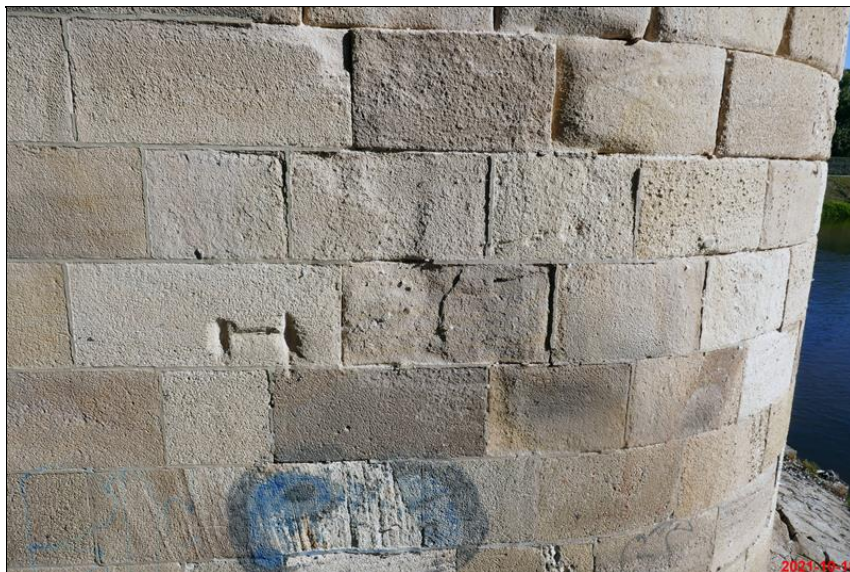
144\_poskozeni kamenu na P4.JPG

Kamenná část piliřů je vlivem zatékání degradovaná. Na větší části zdiva chybí spárování, vlastní kameny degradují. Některé kameny jsou poškozené více (viz foto 144)
