Most přes Berounku v Berouně

HLAVNÍ PROHLÍDKA

Objekt: Most ev.č. 605-026 (Most přes Berounku v Berouně)

Datum provedení prohlídky: 11.12.2019

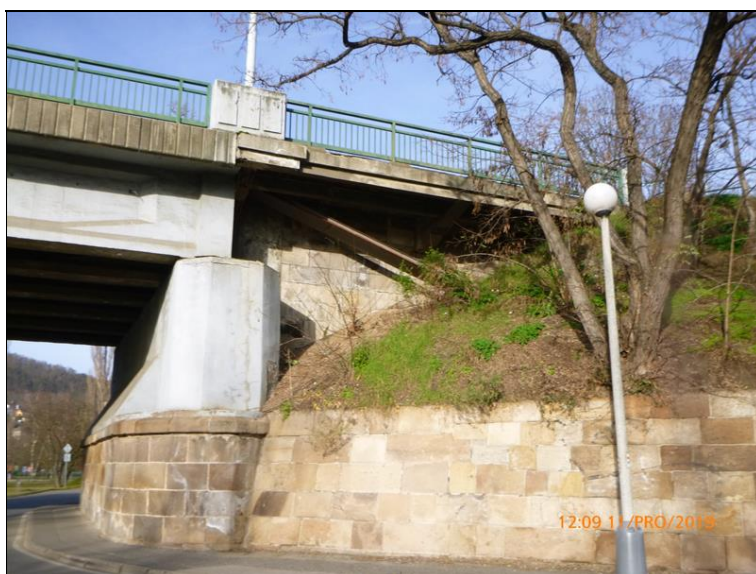
OP1 levé křídlo

Výztuž konzoly křídel opěry 1 velmi silně koroduje.
Krycí vrstva na většině konzol odpadla.

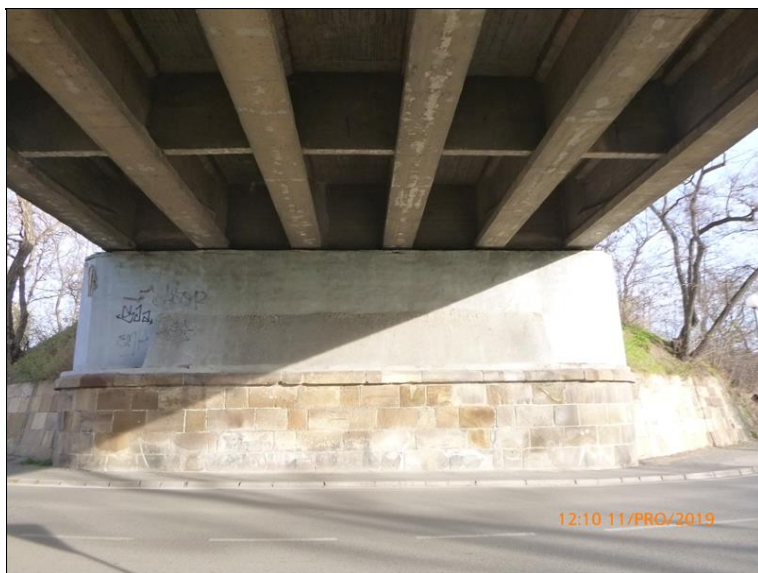
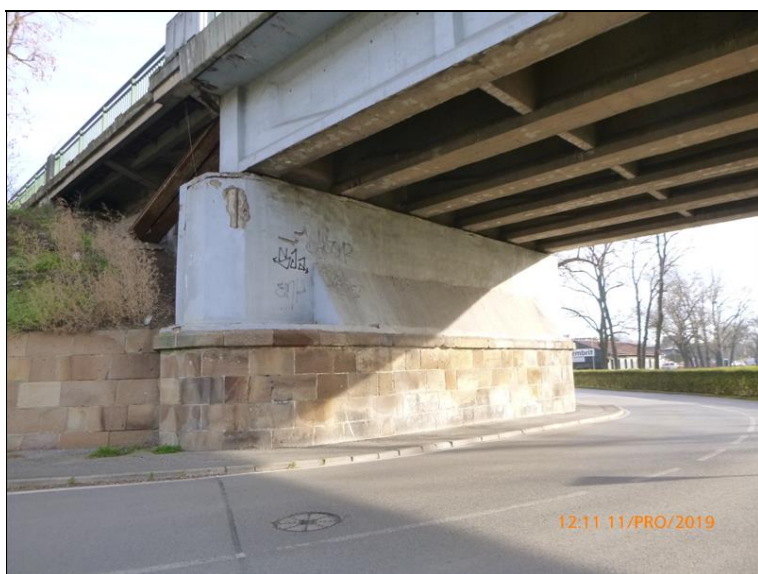
OP1

V sanaci opěr jsou svislé i vodorovné trhliny. Lokálně došlo k separaci sanace.

Dochází k zatékání mostními závěry na opěry a podpěry mostu - beton i sanace degradují.

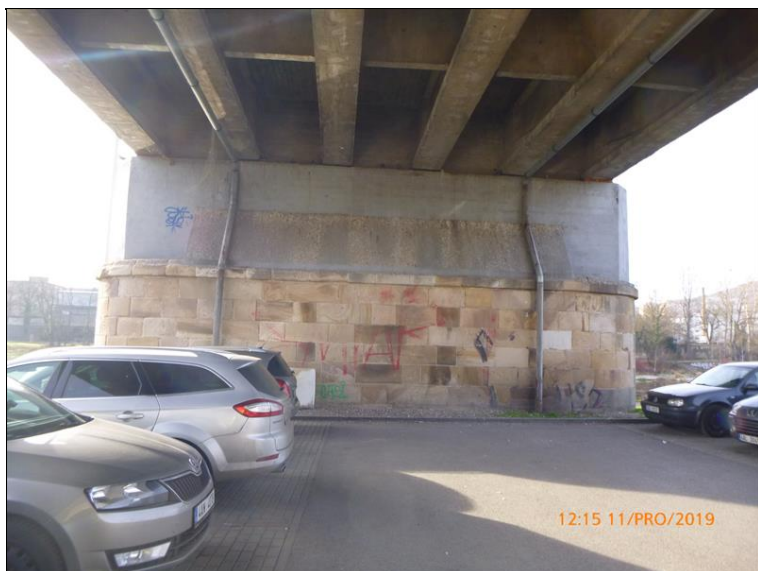
P3

V místech mostních závěrů zatéká na spodní líc krajních konzol nosné konstrukce. Krycí vrstva zcela chybí, odhalená výztuž silně koroduje.

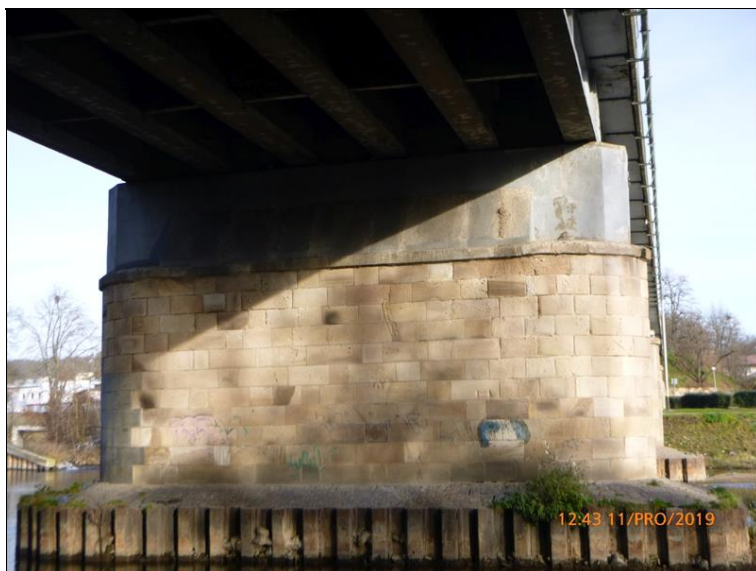
P5

V sanaci opěr jsou svislé i vodorovné trhliny. Lokálně došlo k separaci sanace.

Dochází k zatékání mostními závěry na opěry a podpěry mostu - beton i sanace degradují.

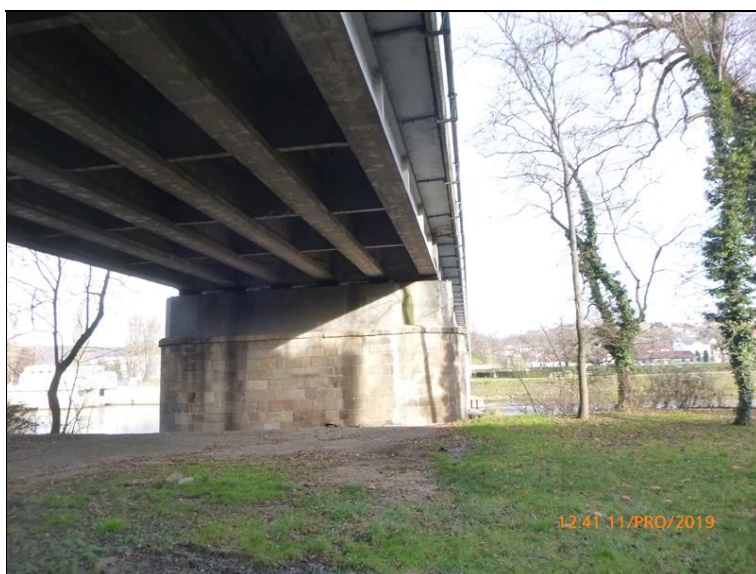
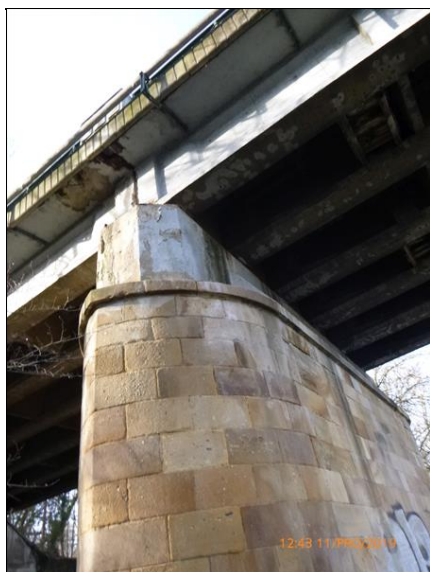
P6

V sanaci opěr jsou svislé i vodorovné trhliny. Lokálně došlo k separaci sanace.

Dochází k zatékání mostními závěry na opěry a podpěry mostu - beton i sanace degradují.

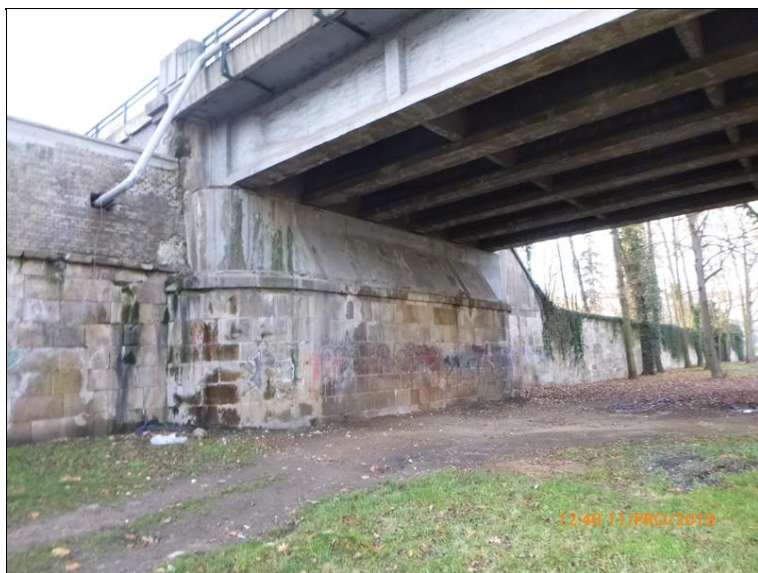
OP7

Dochází k zatékání mostními závěry na opěry a podpěry mostu - beton i sanace degradují.

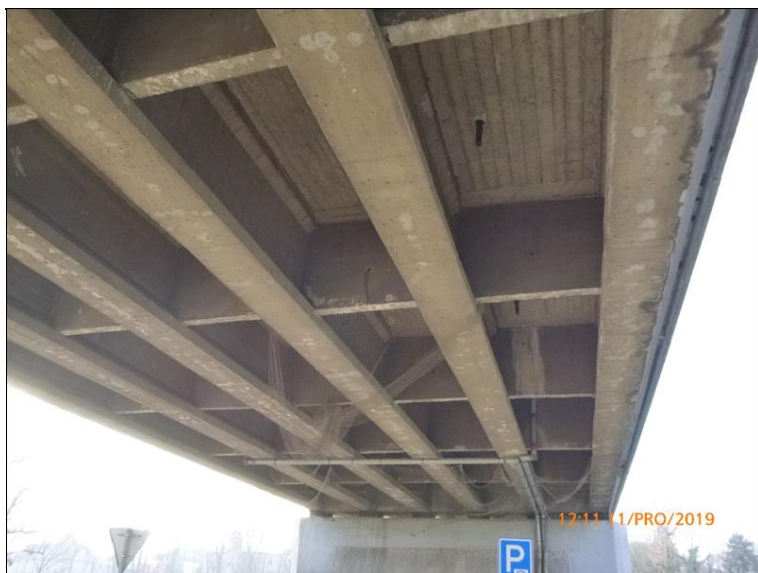
NK pole 1

Dochází k zatékání mostními závěry na opěry a podpěry mostu - beton i sanace degradují.

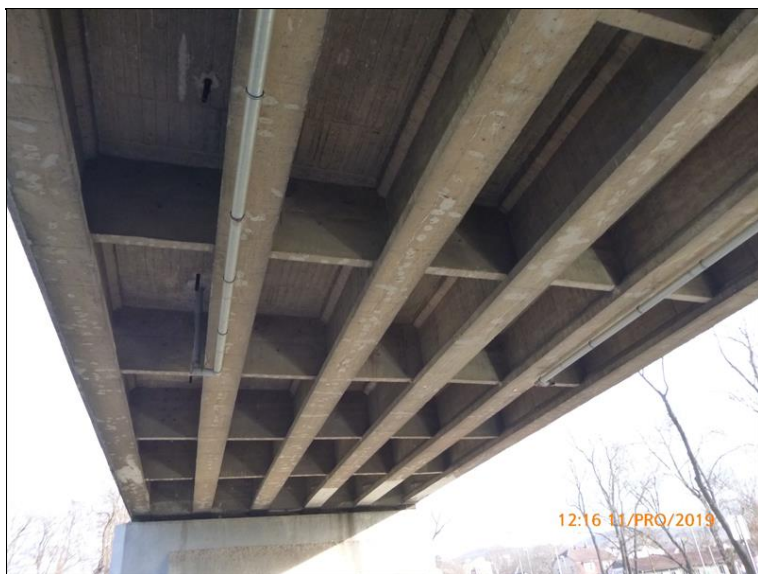
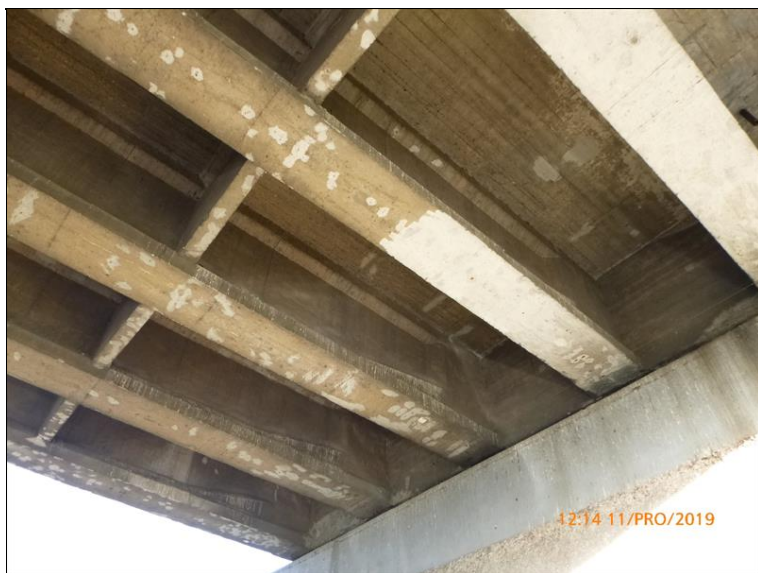
NK pole 2

V místech mostních závěrů zatéká na spodní líc krajních konzol nosné konstrukce. Krycí vrstva zcela chybí, odhalená výztuž silně koroduje.

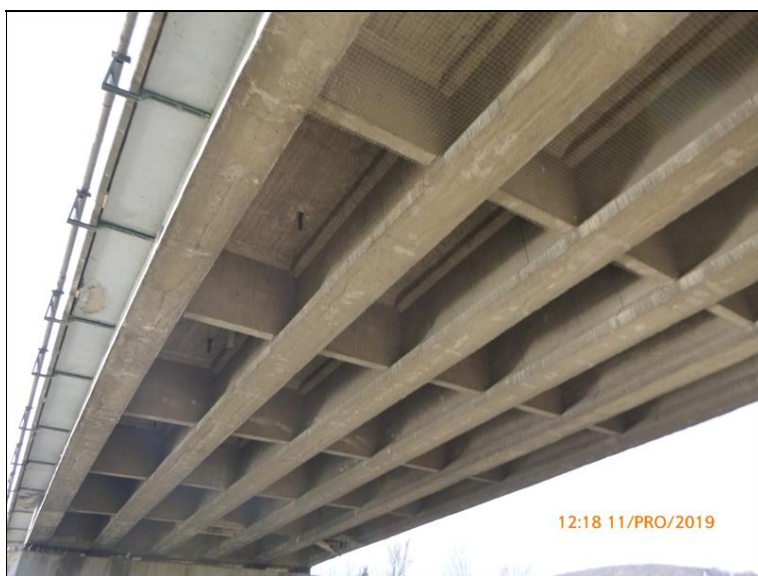
NK pole 3

Na spodním líci ŽB spřahující desky se místy prokresluje korodující výztuž.
Na spodním líci koncového příčniku dochází k odpadnutí krycí vrstvy a ke korozi odhalené výztuže.
V místě zatékání okolo odvodňovačů beton spřahené desky degraduje, odpadává a je odhalena zkorodovaná betonářská výztuž.

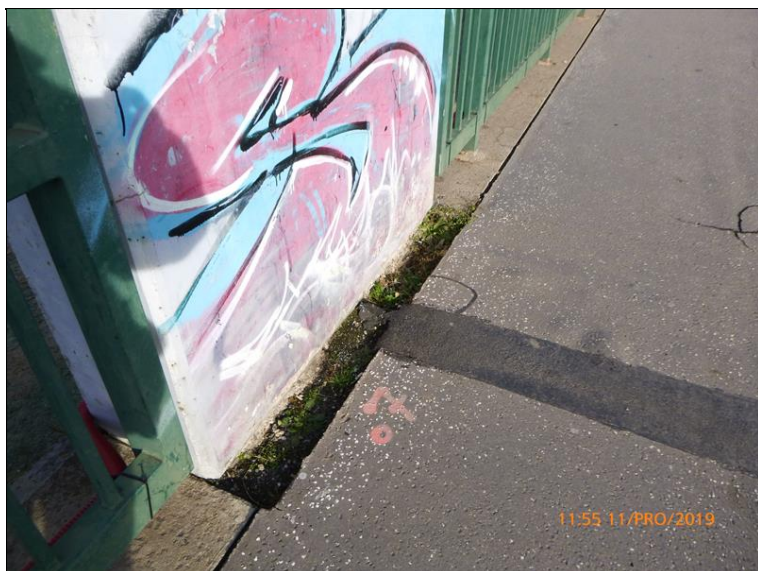
EMZ 3

Mostní závěry netěsní - trhliny v chodnících (+rozpad krytu chodníku okolo), netěsnosti v návaznosti na římsu, trhliny ve vozovce, došlo k podélné separaci podél EMZ.

Mostní závěry ve vozovce jsou deformované a propadlé. Jsou odlámané kraje sousedící vozovky - začínající výtlučky

Mostní závěry netěsní a zatéká na NK i spodní stavbu.

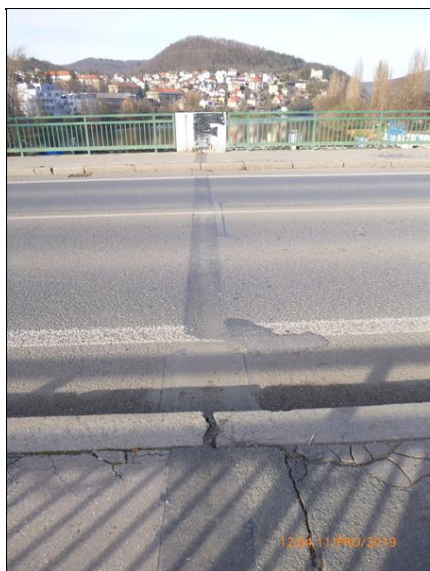
EMZ 5

Mostní závěry netěsní - trhliny v chodnicích (+rozpad krytu chodníku okolo), netěsnosti v návaznosti na římsu, trhliny ve vozovce, došlo k podélné separaci podél EMZ.

Mostní závěry ve vozovce jsou deformované a propadlé. Jsou odlámané kraje sousedící vozovky - začínající výtlučky

Mostní závěry netěsní a zatéká na NK i spodní stavbu.

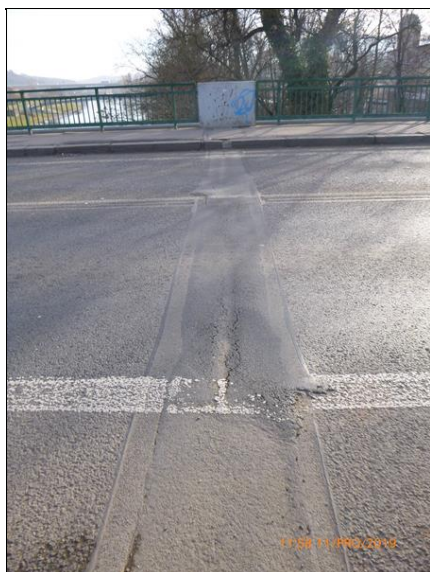
EMZ 6

Mostní závěry netěsní - trhliny v chodnicích (+rozpad krytu chodníku okolo), netěsnosti v návaznosti na římsu, trhliny ve vozovce, došlo k podélné separaci podél EMZ.

Mostní závěry ve vozovce jsou deformované a propadlé. Jsou odlámané kraje sousedící vozovky - začínající výtlučky

Mostní závěry netěsní a zatéká na NK i spodní stavbu.

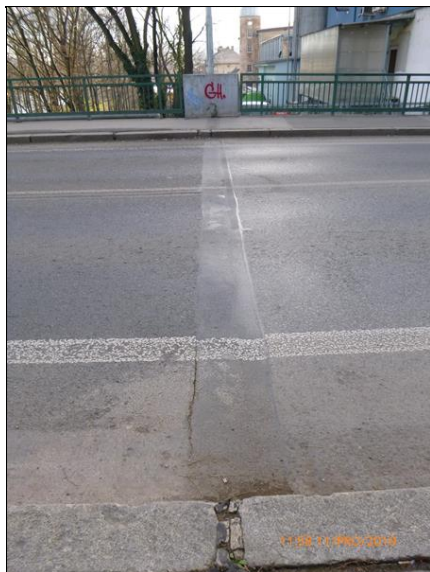
EMZ 7

Mostní závěry netěsní - trhliny v chodnicích (+rozpad krytu chodníku okolo), netěsnosti v návaznosti na římsu, trhliny ve vozovce, došlo k podélné separaci podél EMZ.

Mostní závěry ve vozovce jsou deformované a propadlé. Jsou odlámané kraje sousedící vozovky - začínající výtluky

Mostní závěry netěsní a zatéká na NK i spodní stavbu.
