Most 605-026

Most přes Berounku v Berouně

HLAVNÍ PROHLÍDKA

Datum provedení prohlídky: 12.12.2023

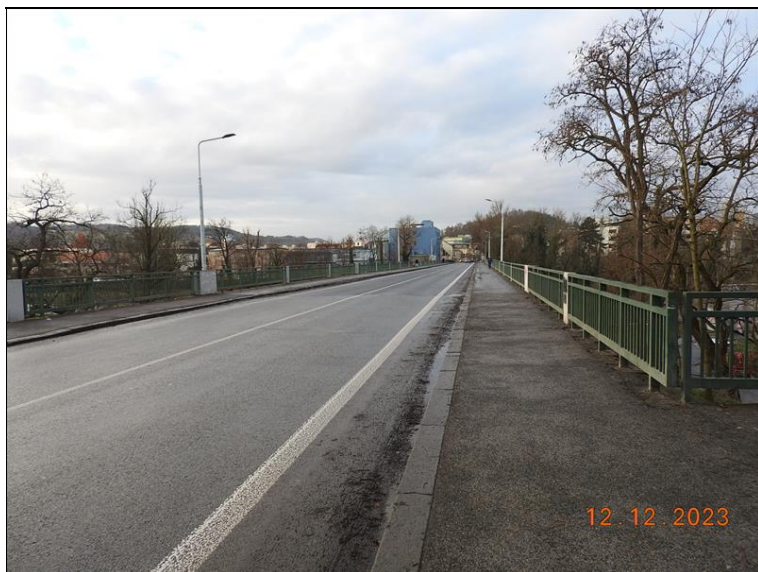
000_Šířkové uspořádání na mostě pohled ve směru staničení. Chybí ev. číslo a SDZ.jpg

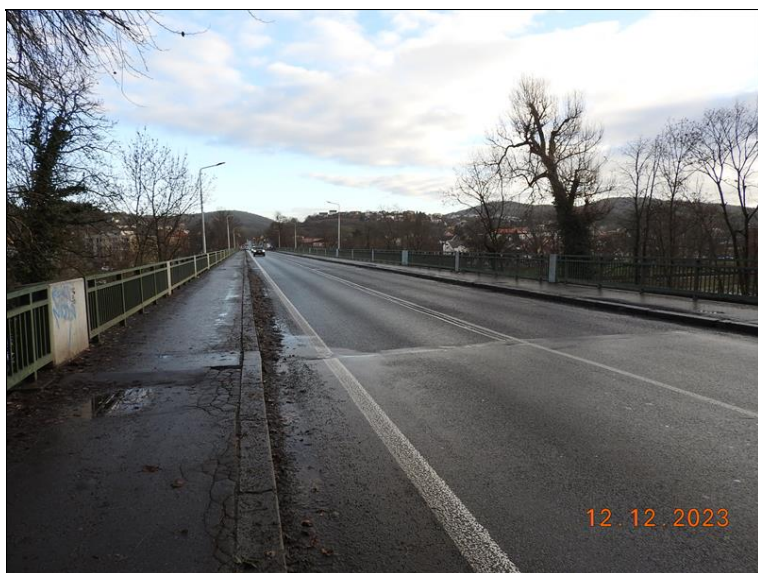
001_Šířkové uspořádání na mostě pohled proti směru staničení. chybí ev. číslo a SDZ.jpg

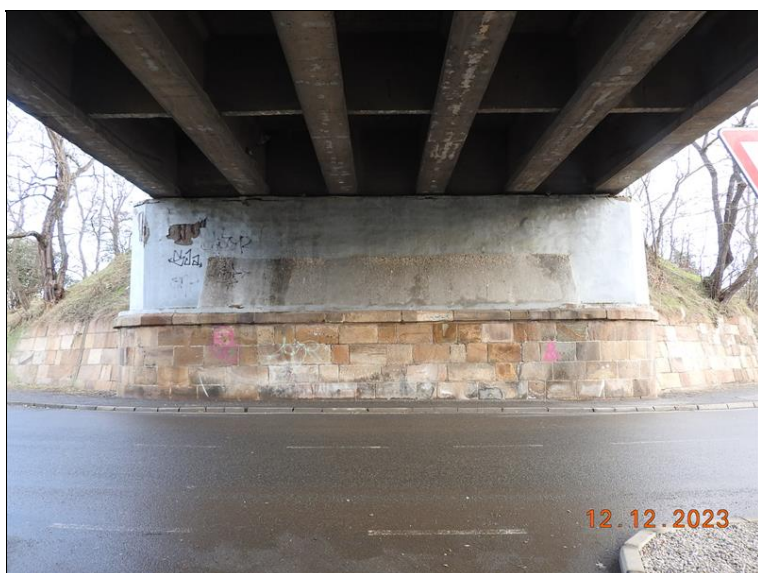
004_OP1. Degradace krycí vrstvy, koroze výztuže, vodorovná trhлина v horní části úložného prahu.jpg

U opěr dochází k degradaci betonu a lokální korozi výztuže, převážně vlivem zatékání. V horní části podpěr dochází k rozpadu úložného prahu v celé šíři (podélná trhлина). Spodní část podpěr tvoří pískovcové kvádry, kde dochází k degradaci spárování.

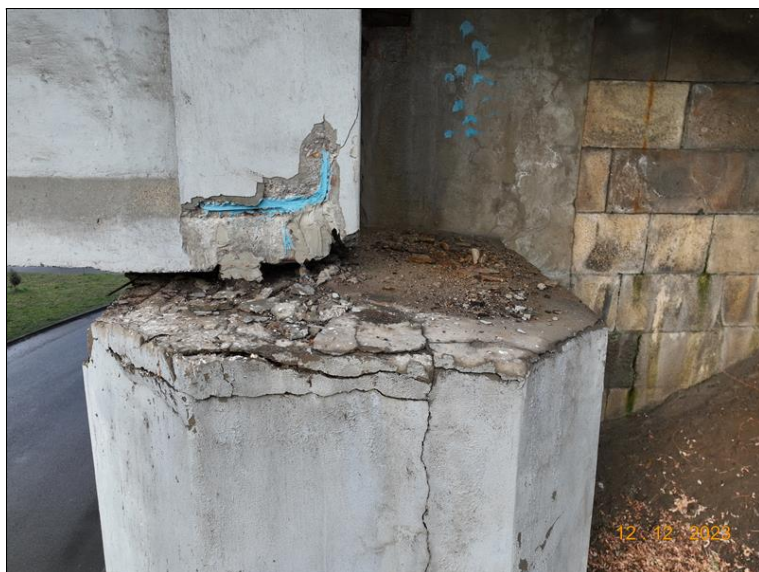
006_Úložný práh OP1, zleva. Rozpad úložného prahu v horní části.jpg

U opěr dochází k degradaci betonu a lokální korozi výztuže, převážně vlivem zatékání. V horní části podpěr dochází k rozpadu úložného prahu v celé šíři (podélná trhлина). Spodní část podpěr tvoří pískovcové kvádry, kde dochází k degradaci spárování.

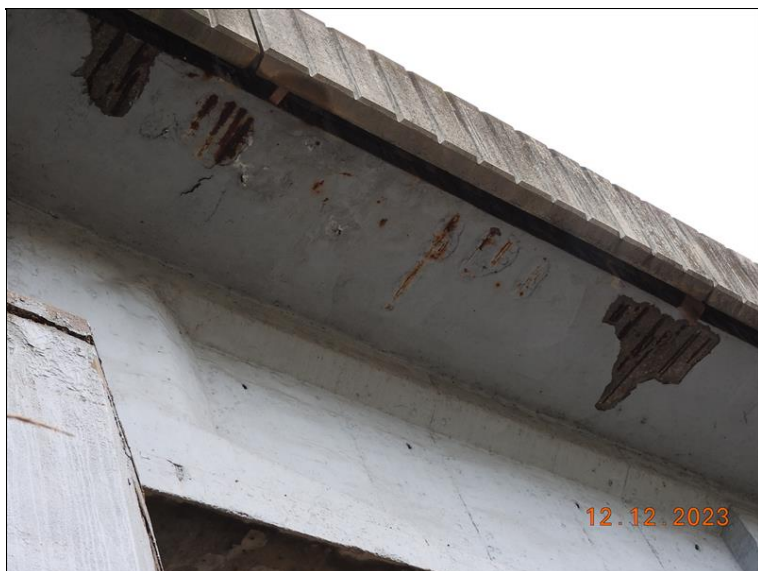
013_Pole č.1 římsa vpravo - detail. Separace
krycí vrstvy a koroze výztuže.jpg

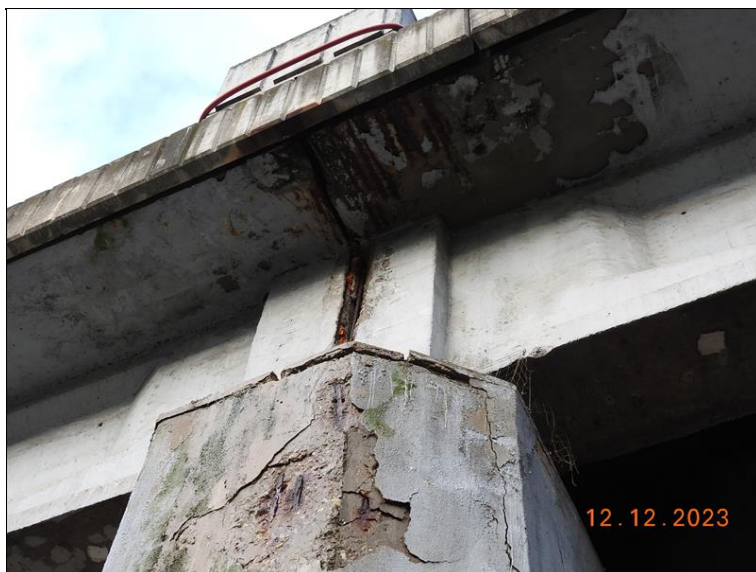
018_Dilatace nad P2. Stopy po zatékání, koroze výztuže a separace krycí vrstvy.jpg

Vlivem zatékání skrz mostní závěry dochází k rozsáhlé korozi v místě dilatací nad pilíři, kde dochází i ke korozi kotev předpětí a předpínacích kabelů.

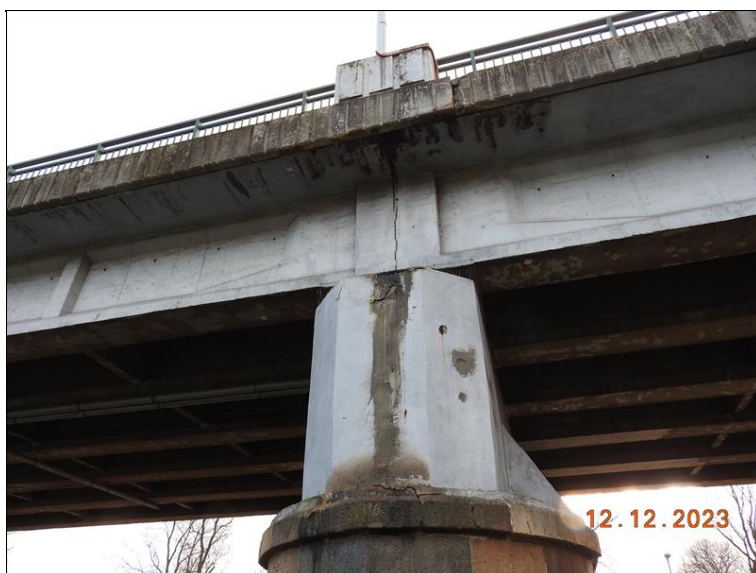
019_Dilatace nad P2, vpravo. Stopy po zatékání, separace krycí vrstvy a koroze výztuže.jpg

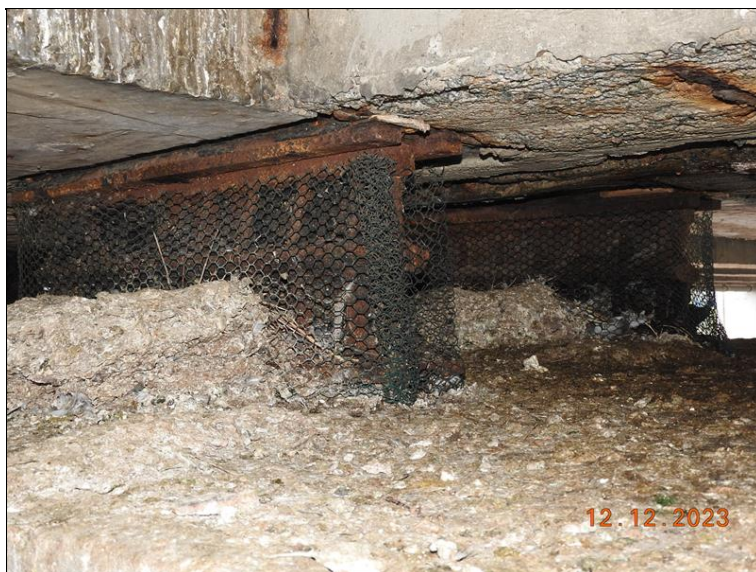
024_P2 ložisko č. 5. Rozsáhlá koroze, zanesení trusem.jpg

Ložiska vlivem zatékání do konstrukce jsou na hraně životnosti. Kombinace vlhka a působení trusu urychluje korozní procesy.

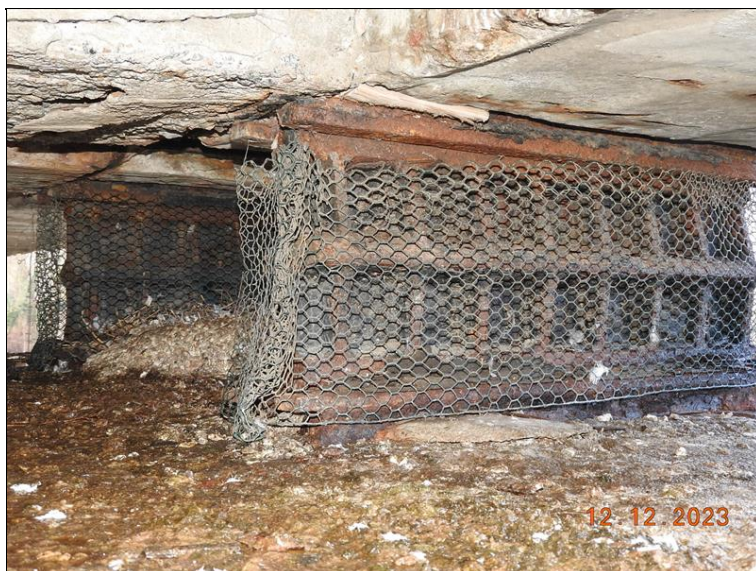
025_P2 ložisko č. 6. Rozsáhlá koroze, zanesení trusem.jpg

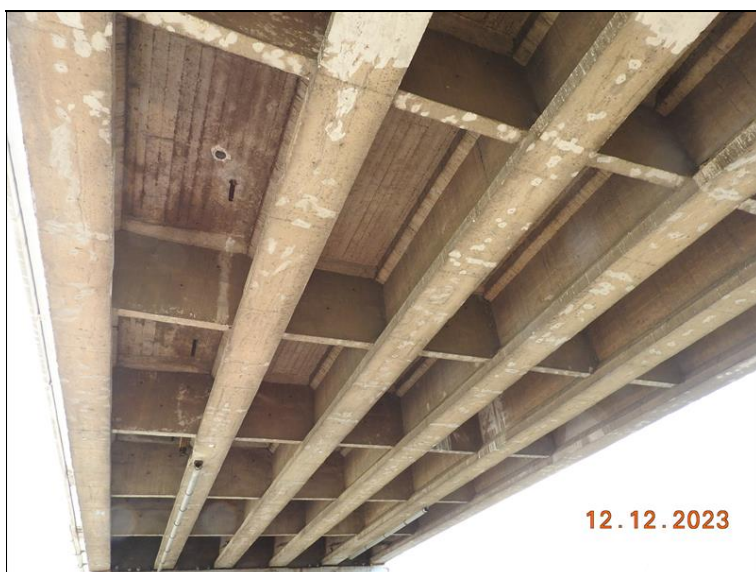
026_Pole č. 2 podhled nosné konstrukce. Stopy po zatékání, separace krycí vrstvy a koroze výztuže.jpg

Podhled nosné konstrukce celkově degraduje, lokálně zaznamenány stopy po zatékání, kde dochází i k rozsáhlé korozi výztuže. Dále pak dochází k rozsáhlé korozi výztuže v okolí vstupních poklopů. Na celé ploše NK lokálně odpadá krytí.

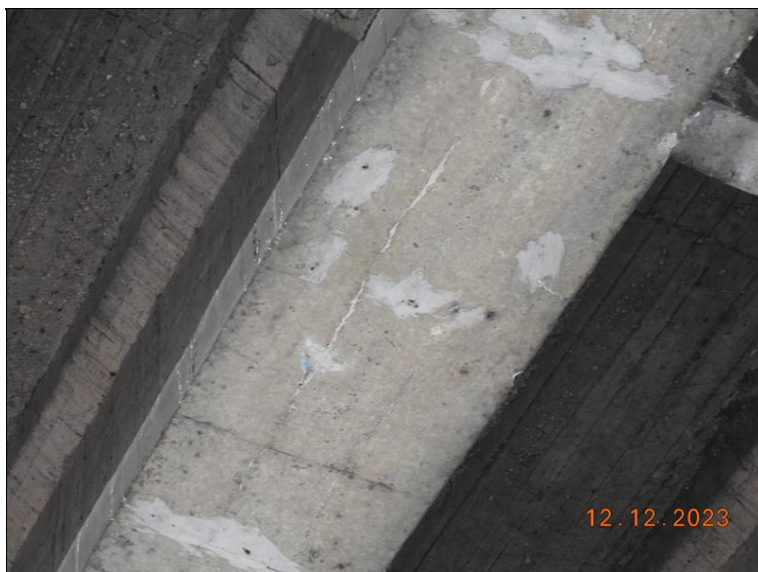
027_Pole č. 2, N4 - detail. Podélná trhlina s výluhem v celé délce spodní pásnice.jpg

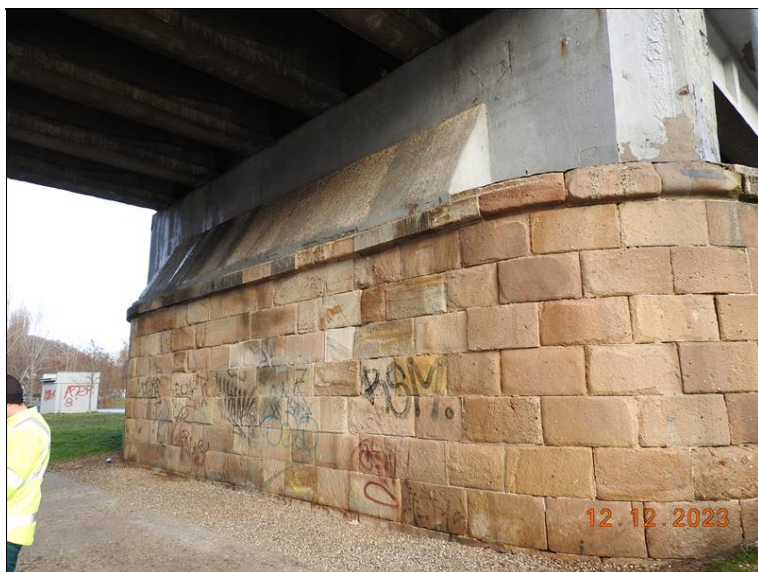
030_P3 proti směru staničení. Zanesení trusem, lokální trhliny a koroze výztuže.jpg

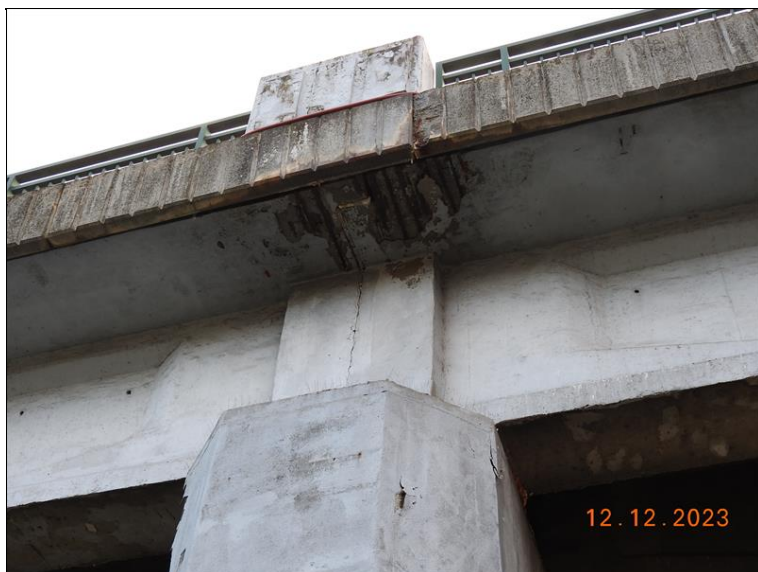
033_P3 dilatace, zprava. Separace krycí vrstvy, koroze výztuže.jpg

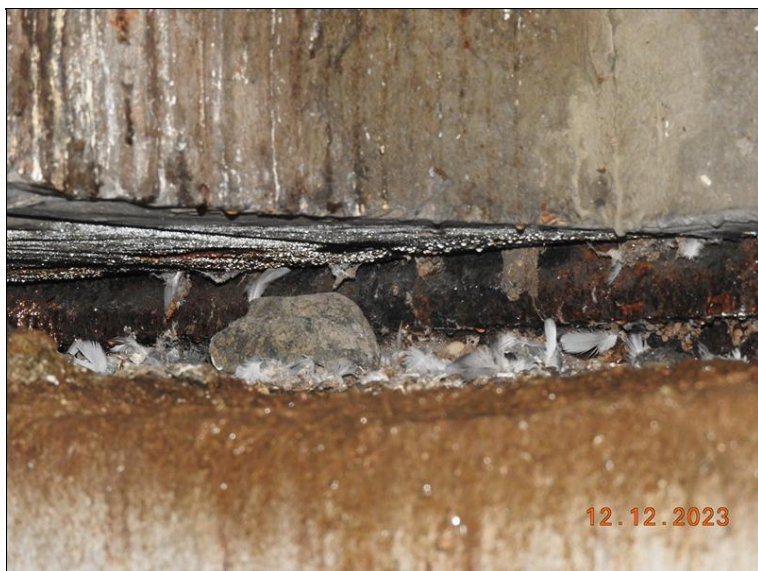
034_P3 ložisko č. 4, Rozsáhlá koroze.jpg

Ložiska vlivem zatékání do konstrukce jsou na hraně životnosti. Kombinace vlhka a působení trusu urychluje korozní procesy.

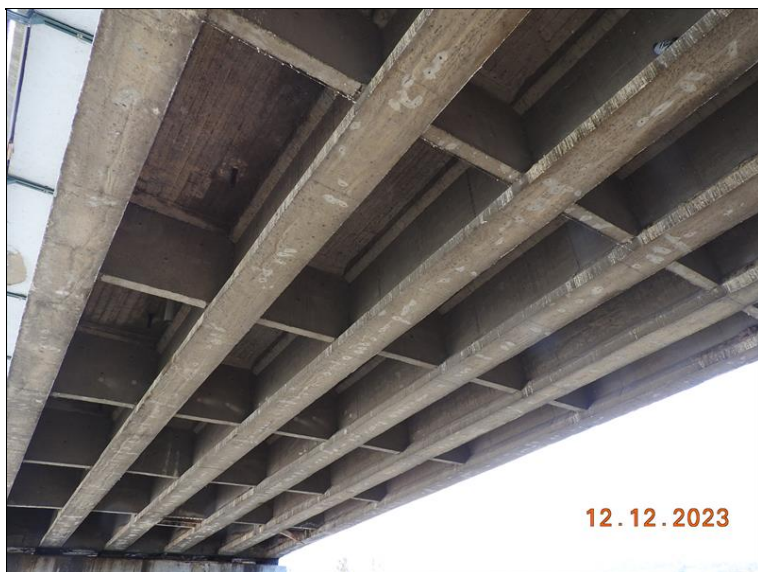
036_Pole č. 3 podhled nosné konstrukce.
Degradace betonu, stopy po zatékání a koroze
výztuže.jpg

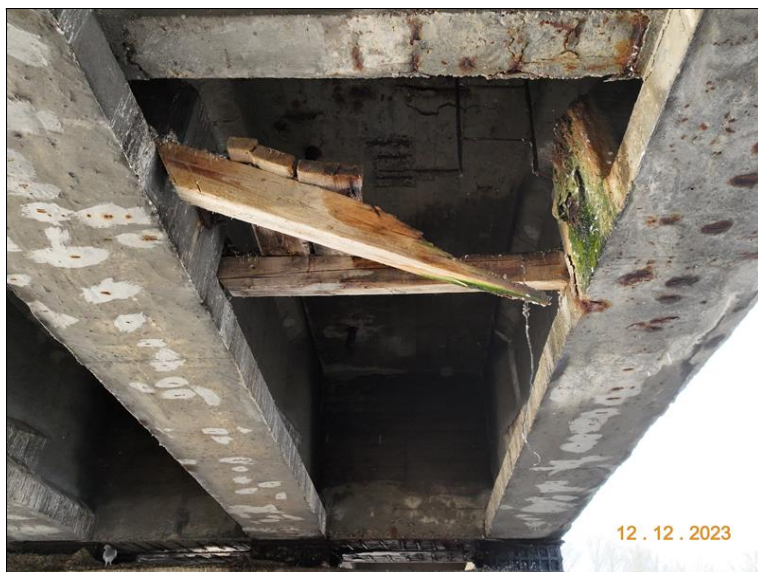
039_Pole č. 3 podhled NK mezi N5 a N6. Rozsáhlá koroze, stopy po zatékání, výluhy a biodegradace.jpg

Podhled nosné konstrukce celkově degraduje, lokálně zaznamenány stopy po zatékání, kde dochází i k rozsáhlé korozi výztuže. Dále pak dochází k rozsáhlé korozi výztuže v okolí vstupních poklopů. Na celé ploše NK lokálně odpadá krytí.

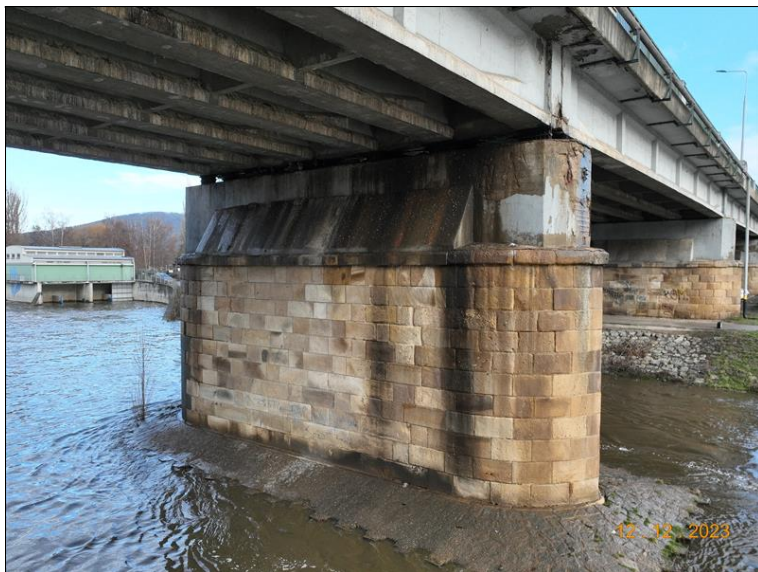
042_P4 proti směru staničení. Separace krycí vrstvy, koroze betonu, stopy po zatékání a degradace betonu v horní části úložného prahu.jpg

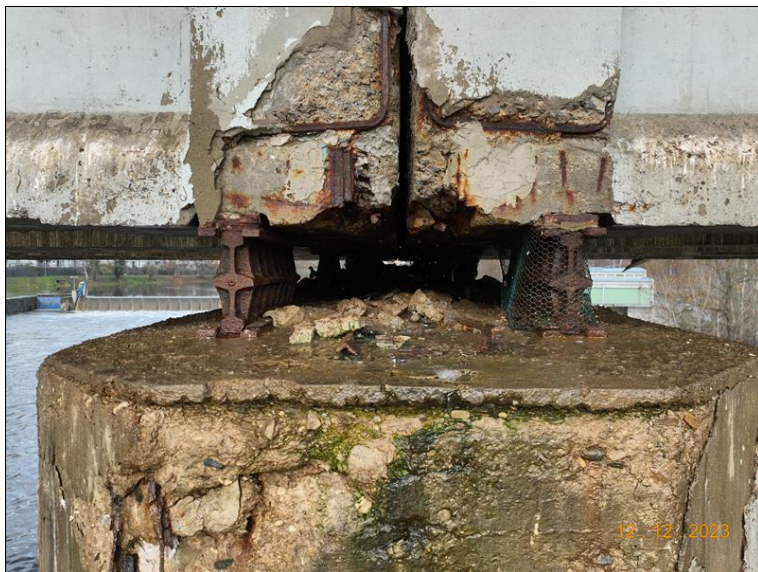
045_P4 ložiska zleva. Rozsáhlá koroze, stopy po zatékání.jpg

Vlivem zatékání skrz mostní závěry dochází k rozsáhlé korozi v místě dilatací nad pilíři, kde dochází i ke korozi kotev předpětí a předpínacích kabelů.

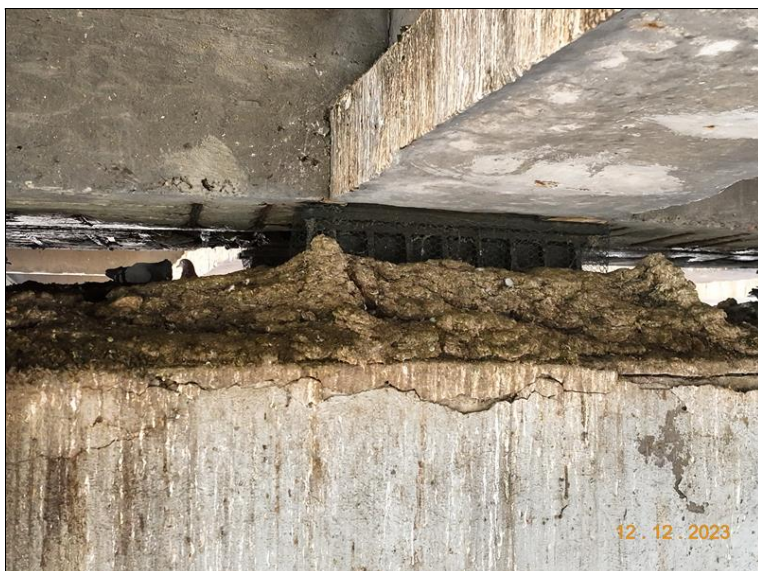
046_P4 ložisko č. 4. Zanesené trusem a rozsáhlá koroze.jpg

Na všech pilířích došlo k poškození ochranných sítí proti ptactvu. Holuby tvoří hnízda v místě ložisek a pomáhají tvořit korozní prostředí.

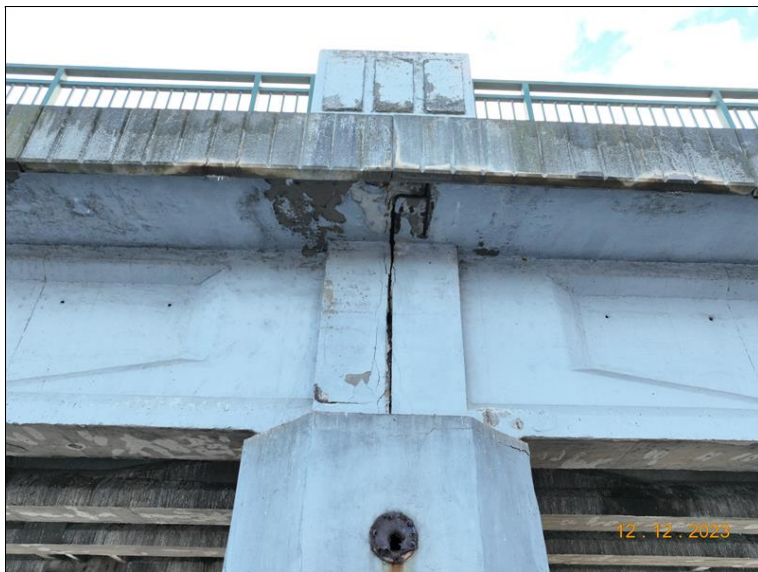
057_P5 dilatace, zprava. Degradace betonu a porušená krycí vrstva.jpg

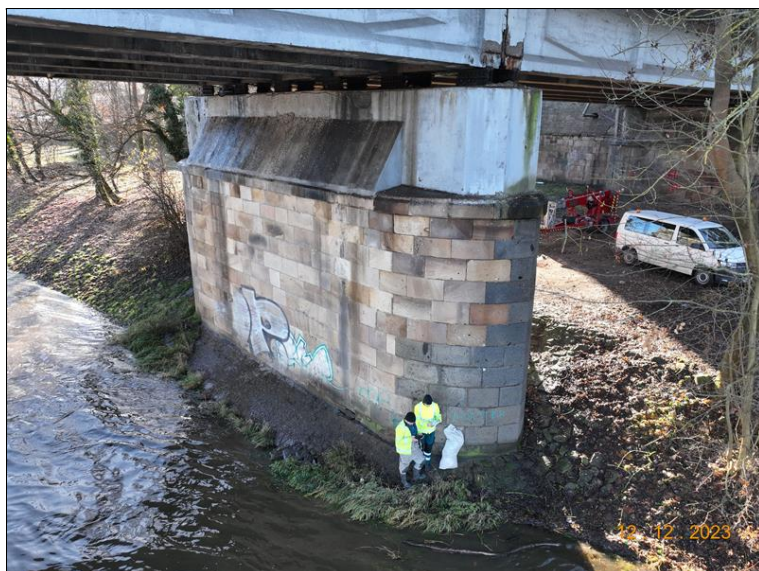
064_P6 po směru staničení. Stopy po zatékání, degradace betonu v horní části.jpg

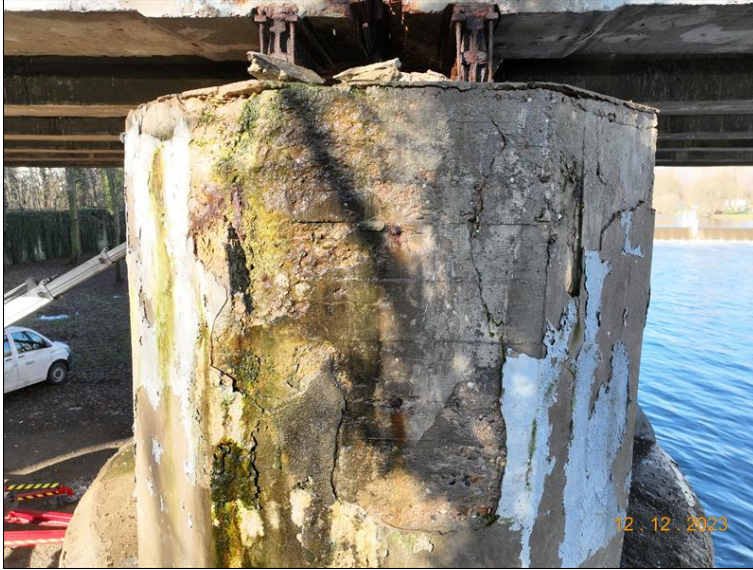
066_P6 zleva. Degradace betonu, stopy po zatékání a působení biodegradace.jpg

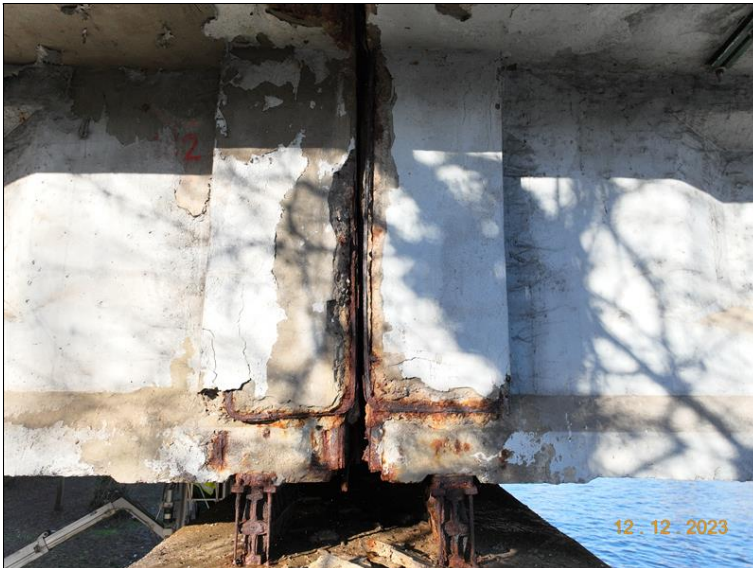
067_P6 dilatace, zleva. Stopy po zatékání a koroze v místě dilatace.jpg

Vlivem zatékání skrz mostní závěry dochází k rozsáhlé korozi v místě dilatací nad pilíři, kde dochází i ke korozi kotev předpětí a předpínacích kabelů.

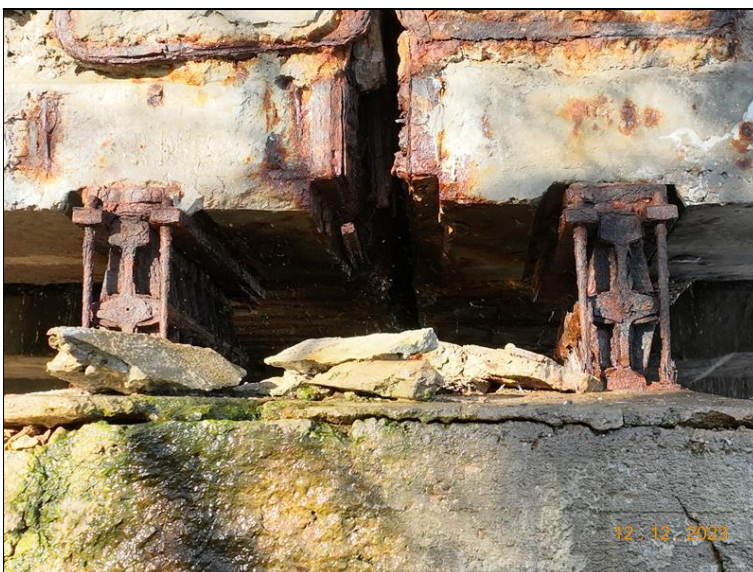
068_P6 ložiska zleva. Rozsáhlá koroze.jpg

Vlivem zatékání skrz mostní závěry dochází k rozsáhlé korozi v místě dilatací nad pilíři, kde dochází i ke korozi kotev předpětí a předpínacích kabelů.

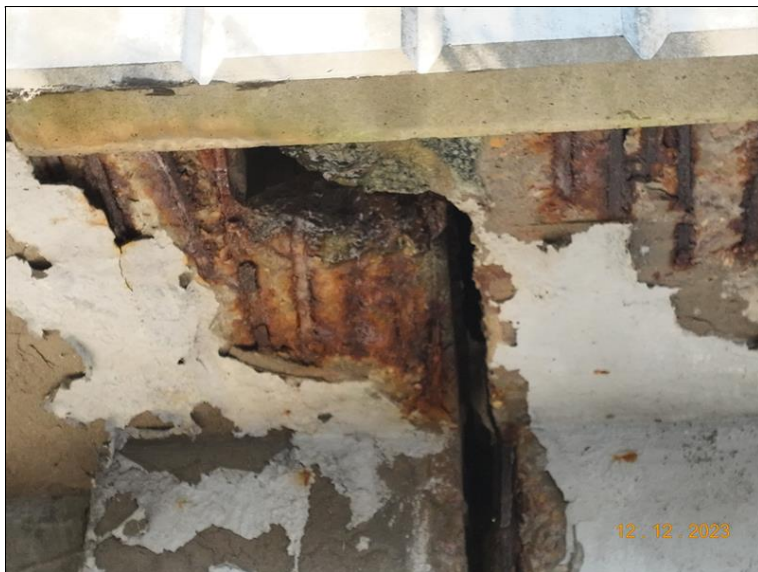
069_P6 římka zleva - detail. Degradace betonu, stopy po zatékání a koroze výztuže.jpg

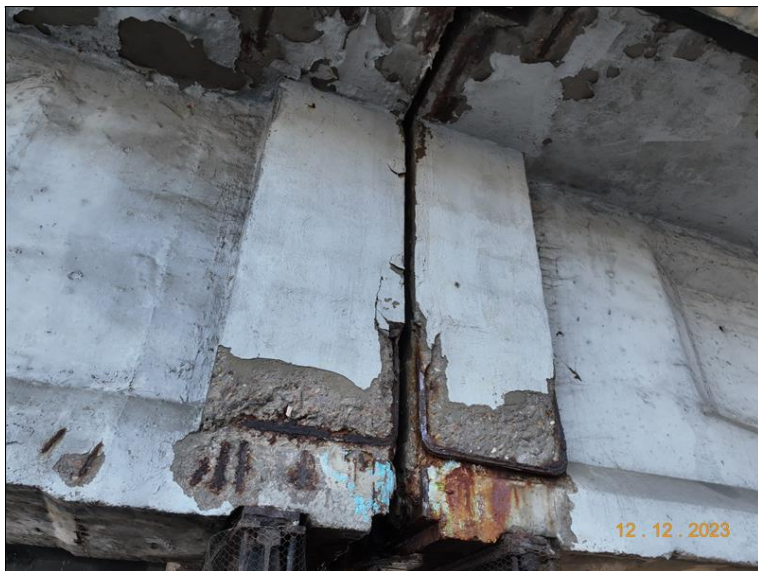
070_P6 dilatace, zprava. Degradace betonu, stopy po zatékání, koroze v místě dilatace.jpg

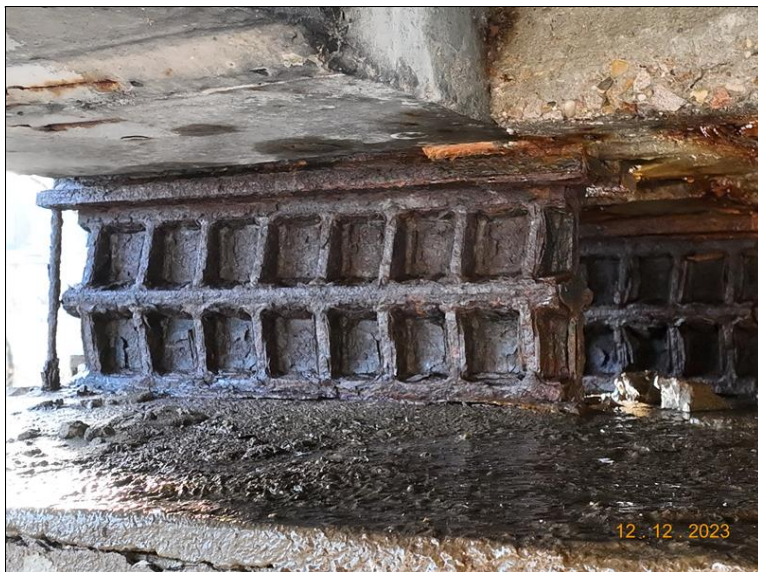
072_P6 ložisko 1. Rozsáhlá koroze.jpg

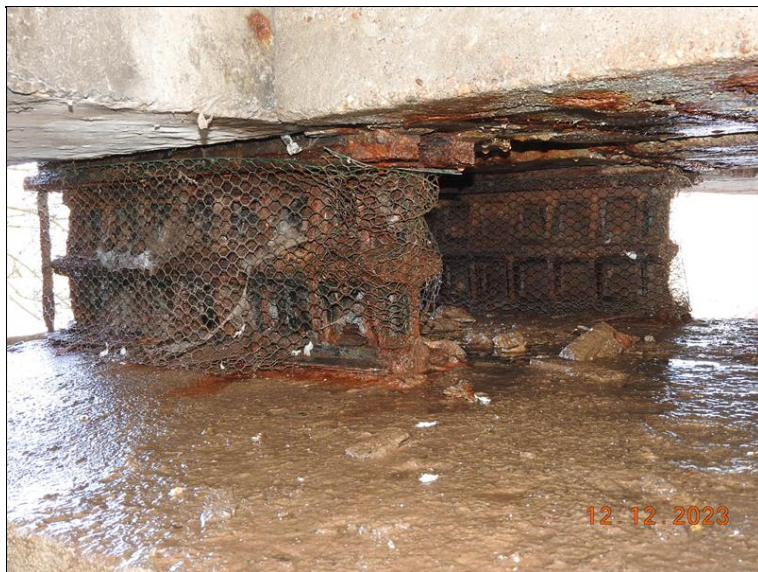
075_P6 ložisko 6. Rozsáhlá koroze.jpg

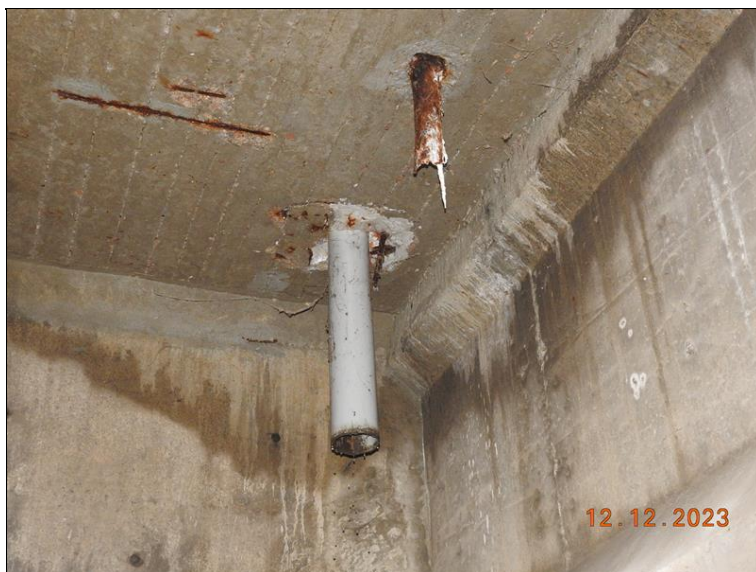
078_Pole č. 6 podhled NK. Stopy po zatékání a koroze výztuže.jpg

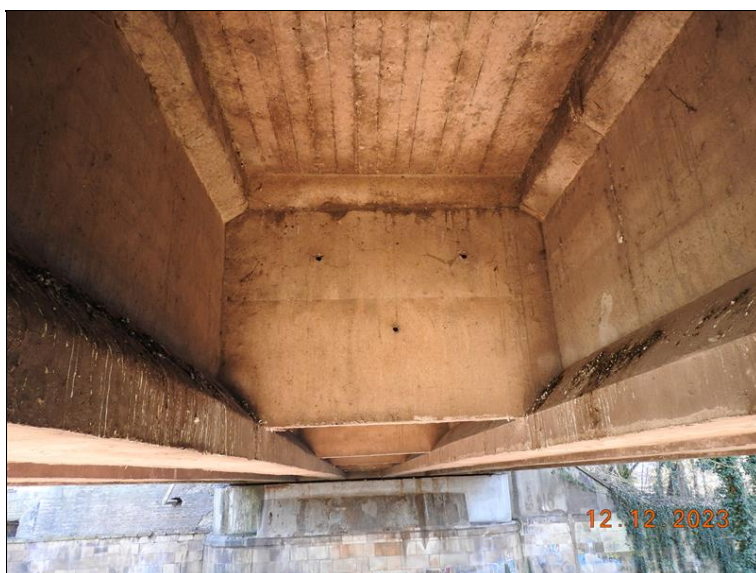
079_Pole č. 6 podhled NK mezi N3 a N4. Zanesení trusem.jpg

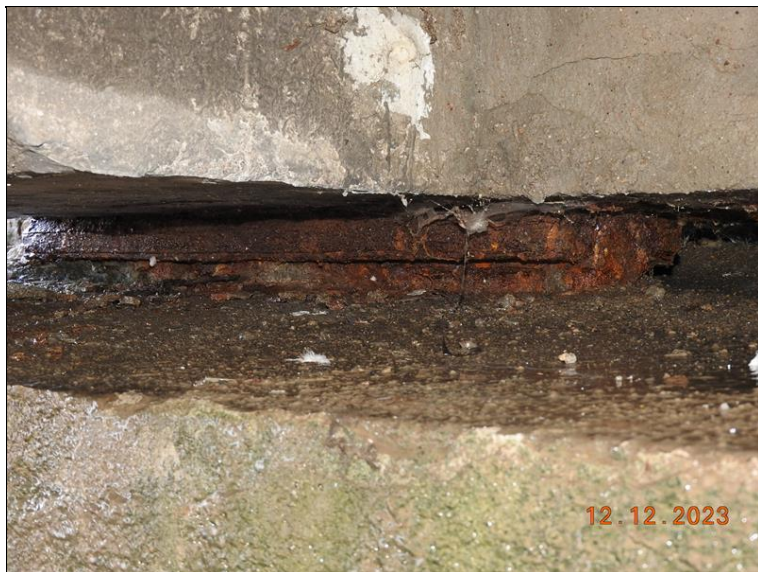
084_OP7 ložisko č. 1. Rozsáhlá koroze, stopy po zatékání.jpg

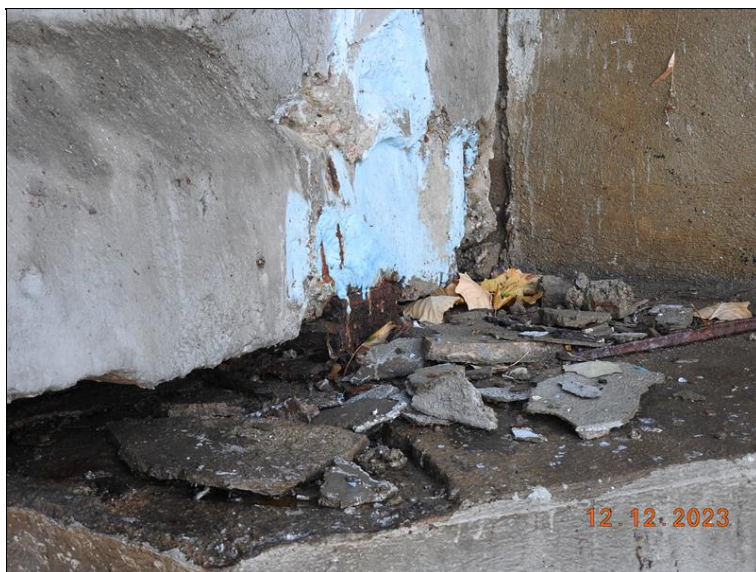
087_OP7 ložisko č. 6, zprava. Rozsáhlá koroze, stopy po zatékání.jpg

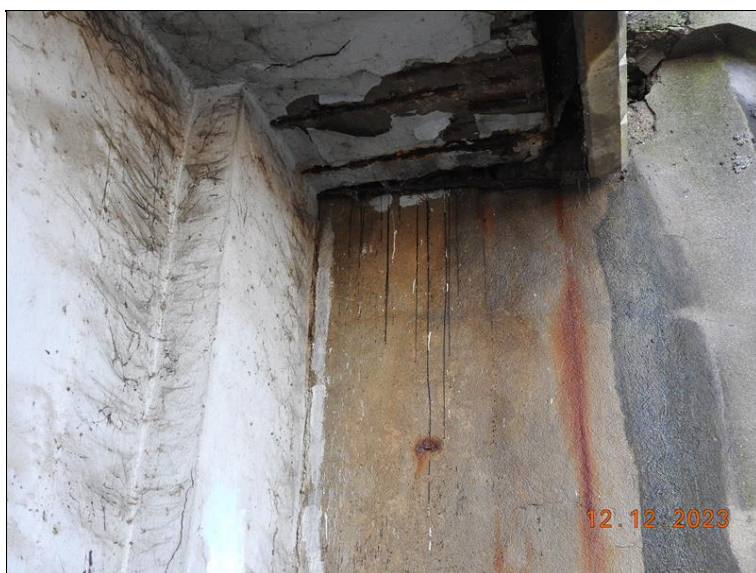
088_OP7 ZZ, vpravo. Stopy po zatékání, koroze výztuže a degradace betonu.jpg

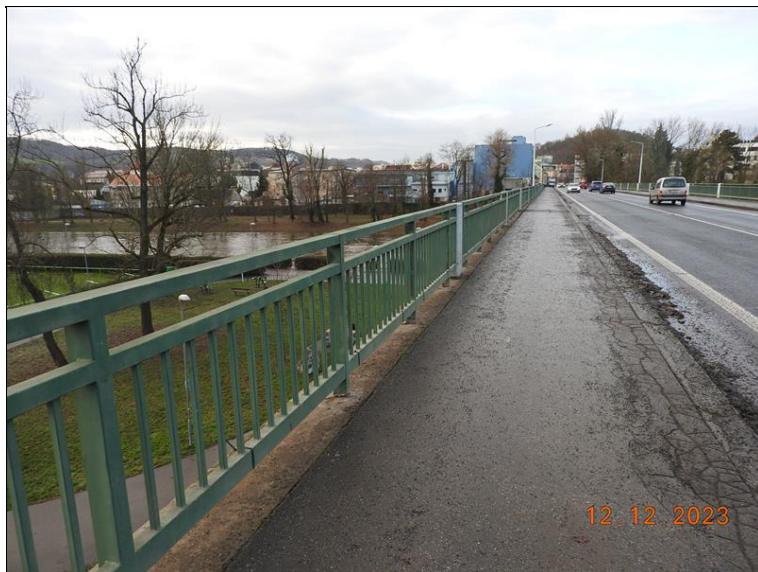
090_Zábradlí a chodník, vlevo. Povrchová degradace, neodtékající voda, chybějící těsnící zálivka viz pravá strana.jpg

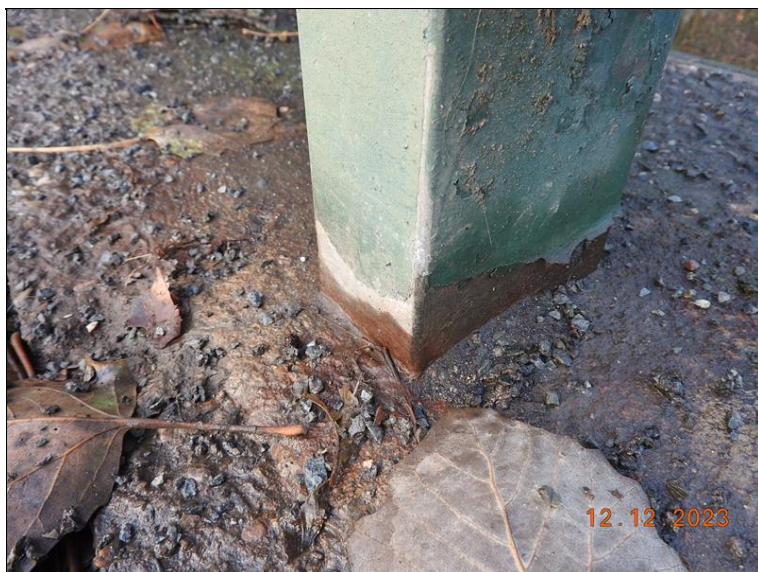
093_Zábradlí, vpravo - detail - typická porucha.
Koroze v místě kotvení.jpg

Na zábradlí lokální koroze v místě kotvení či deformace v dolním madle. V betonových částech dochází k separaci krycí vrstvy a korozi výztuže.

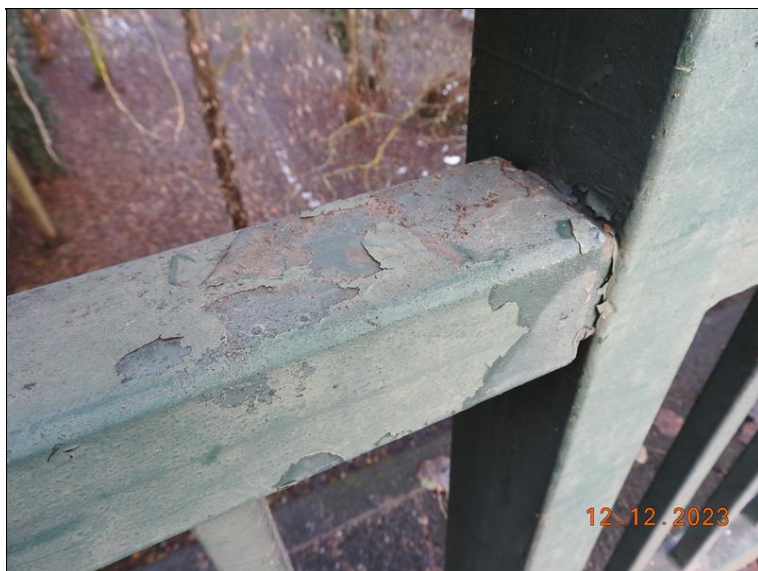
094_Zábradlí, vpravo - detail - typická porucha.
Degradace PKO.jpg

Na zábradlí lokální koroze v místě kotvení či deformace v dolním madle. V betonových částech dochází k separaci krycí vrstvy a korozi výztuže.

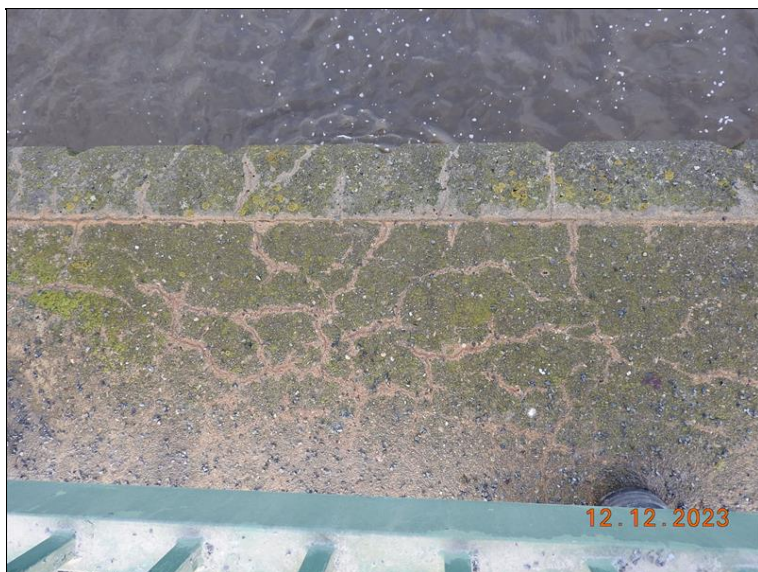
096_Pravá řimsa - typická porucha - síť trhlin.jpg

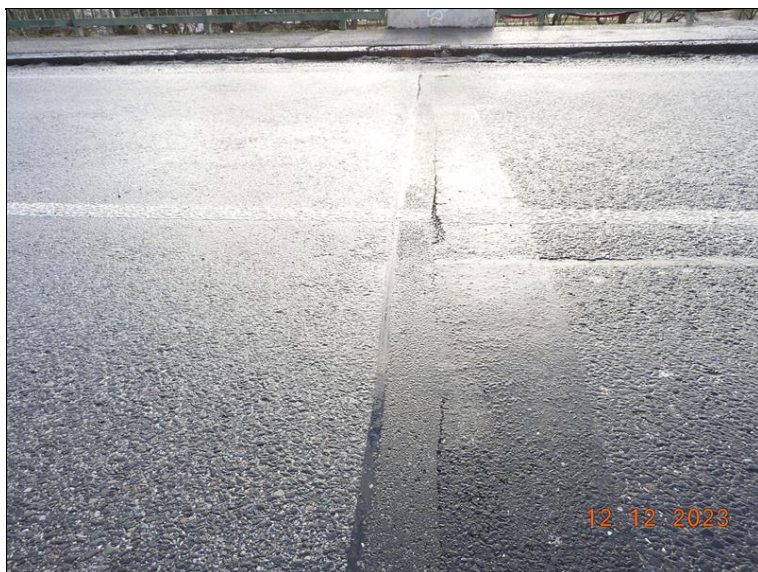
Mostní závěry jsou nefunkční a dochází k zatékání skrz dilatace až na spodní stavbu. Příčně přes MZ jsou viditelné trhliny, v místě MZ dochází k zvlnění a drží se zde neodtékající voda.

102_MZ OP1 - detail. Příčné trhliny.jpg

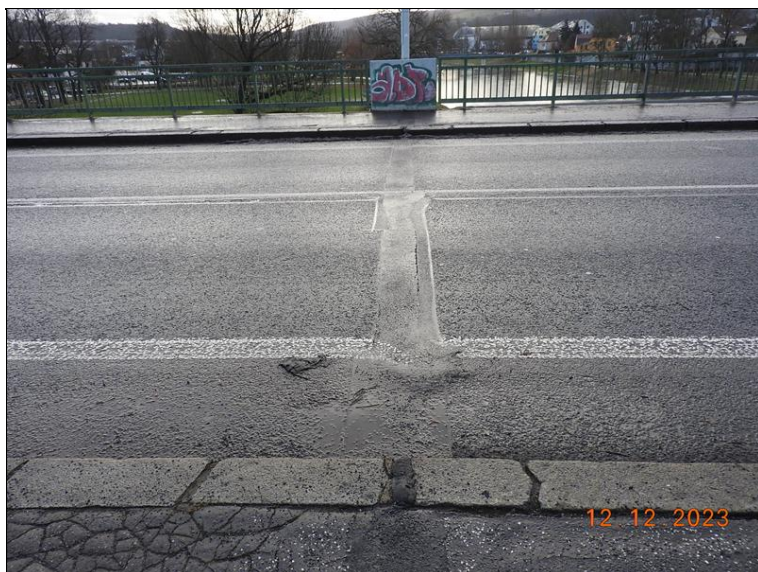
Mostní závěry jsou nefunkční a dochází k zatékání skrz dilatace až na spodní stavbu. Příčně přes MZ jsou viditelné trhliny, v místě MZ dochází k zvlnění a drží se zde neodtékající voda.

105_MZ P3. Příčná trhlina.jpg

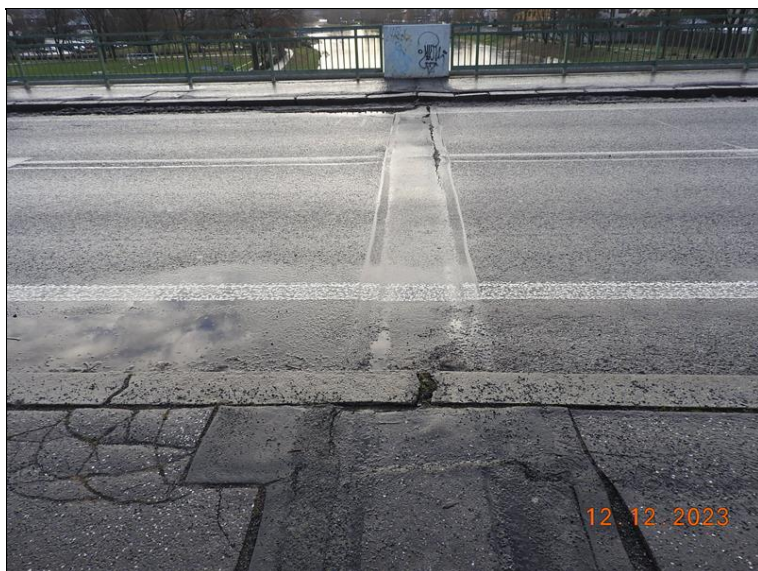
Mostní závěry jsou nefunkční a dochází k zatékání skrz dilatace až na spodní stavbu. Příčně přes MZ jsou viditelné trhliny, v místě MZ dochází k zvlnění a drží se zde neodtékající voda.

106_MZ P4. Příčná trhlina.jpg

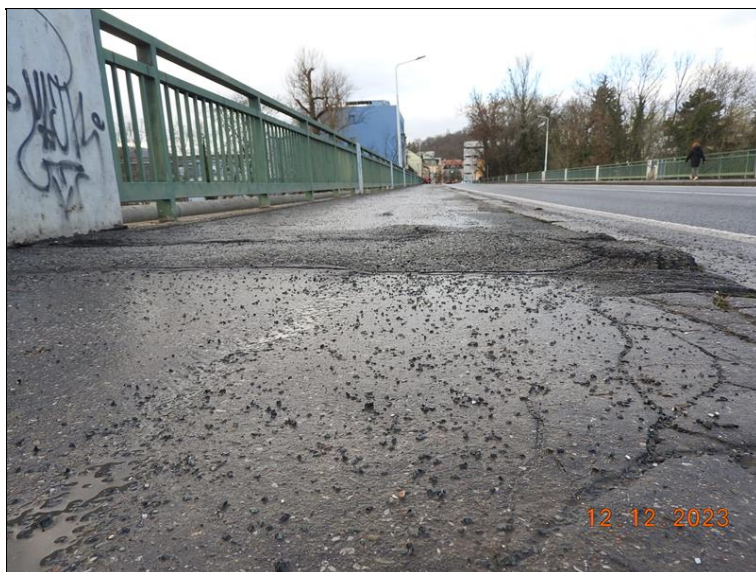
Mostní závěry jsou nefunkční a dochází k zatékání skrz dilatace až na spodní stavbu. Příčně přes MZ jsou viditelné trhliny, v místě MZ dochází k zvlnění a drží se zde neodtékající voda.

108_MZ P4 - Levý chodník. Výrazné nerovnosti v chodníku - lokálně až 3,0 cm.jpg

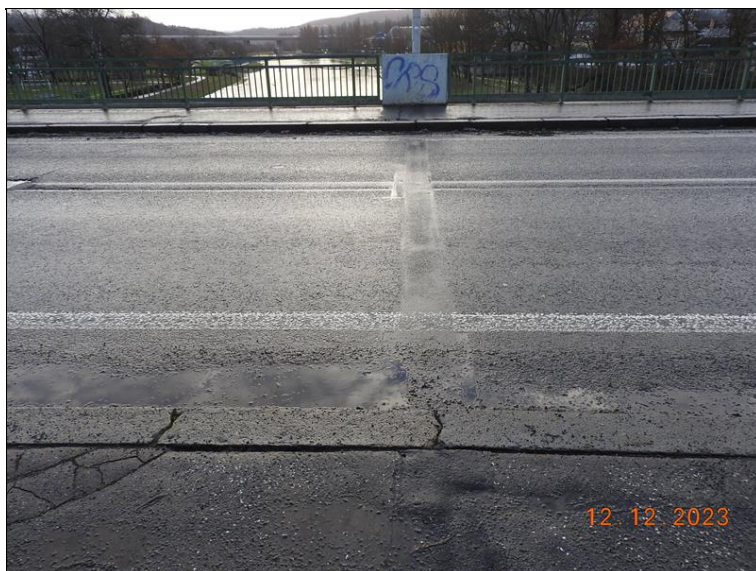
109_MZ P5.jpg

Mostní závěry jsou nefunkční a dochází k zatékání skrz dilatace až na spodní stavbu. Příčně přes MZ jsou viditelné trhliny, v místě MZ dochází k zvlnění a drží se zde neodtékající voda.

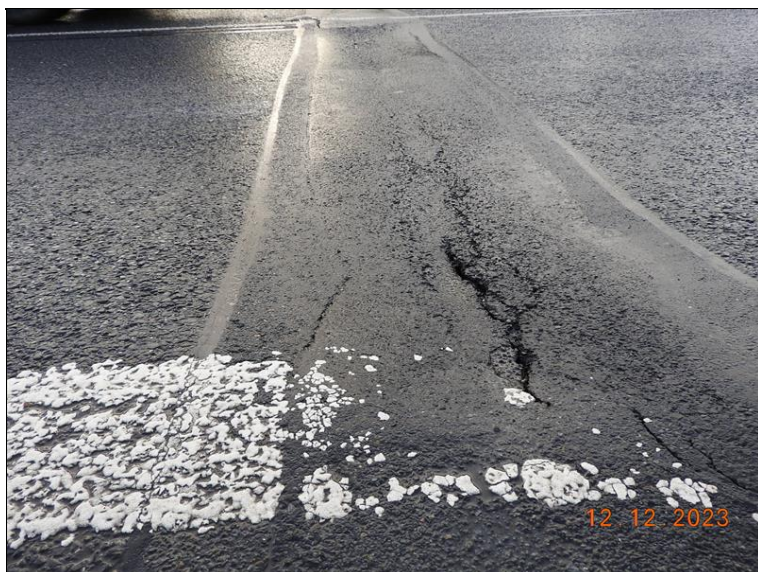
Mostní závěry jsou nefunkční a dochází k zatékání skrz dilatace až na spodní stavbu. Příčně přes MZ jsou viditelné trhliny, v místě MZ dochází k zvlnění a drží se zde neodtékající voda.

111_MZ P6 - detail. Příčná trhlina v celé šíři, všesměrné trhliny.jpg

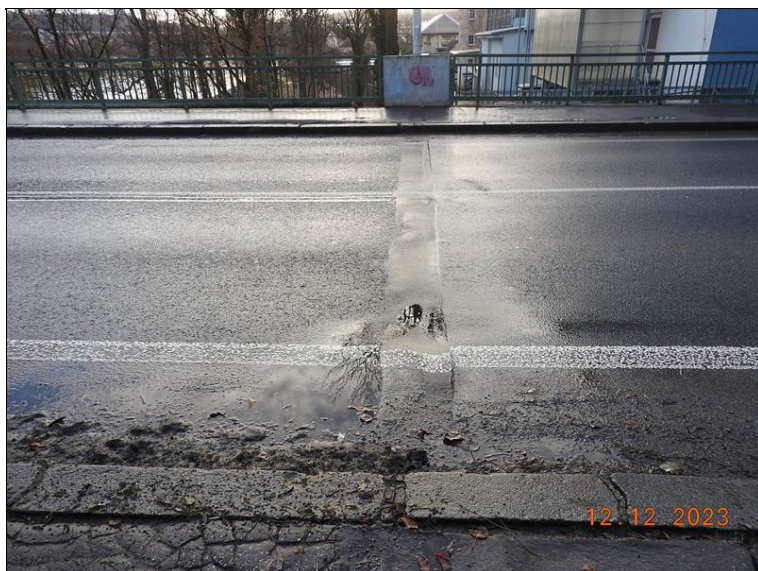
112_MZ OP7. Zvlnění vozovky, neodtékající voda.jpg

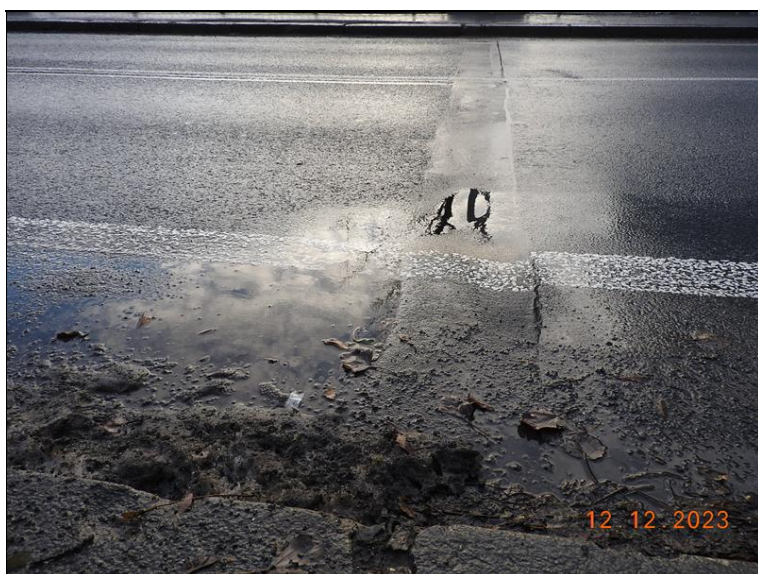
113_MZ OP7 - detail. Zvlnění vozovky, neodtékající voda.jpg

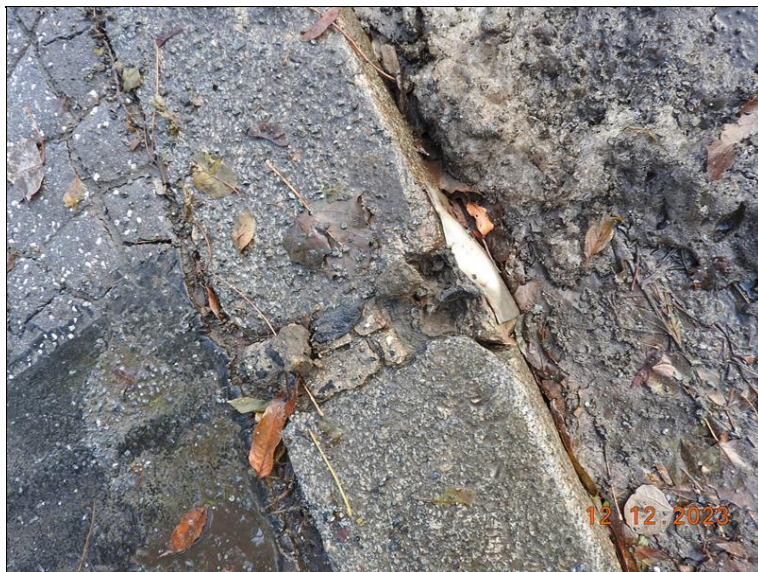
Mostní závěry jsou nefunkční a dochází k zatékání skrz dilatace až na spodní stavbu. Příčně přes MZ jsou viditelné trhliny, v místě MZ dochází k zvlnění a drží se zde neodtékající voda.

114_MZ OP7 - detail. Porucha v místě obrubníku.jpg

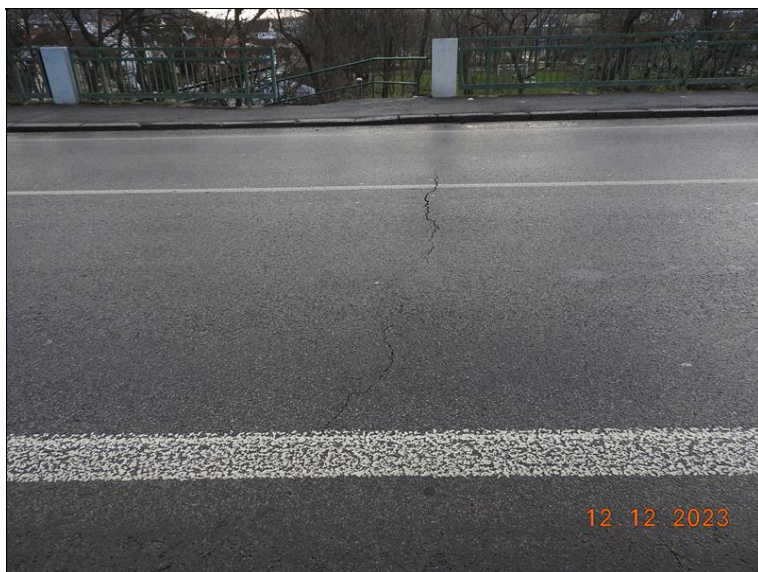
117_Přechodová oblast u OP1 - detail. Příčná trhlina.jpg
