Most 605-026

Most přes Berounku v Berouně

MIMOŘÁDNÁ PROHLÍDKA

Datum provedení prohlídky: 2.12.2020

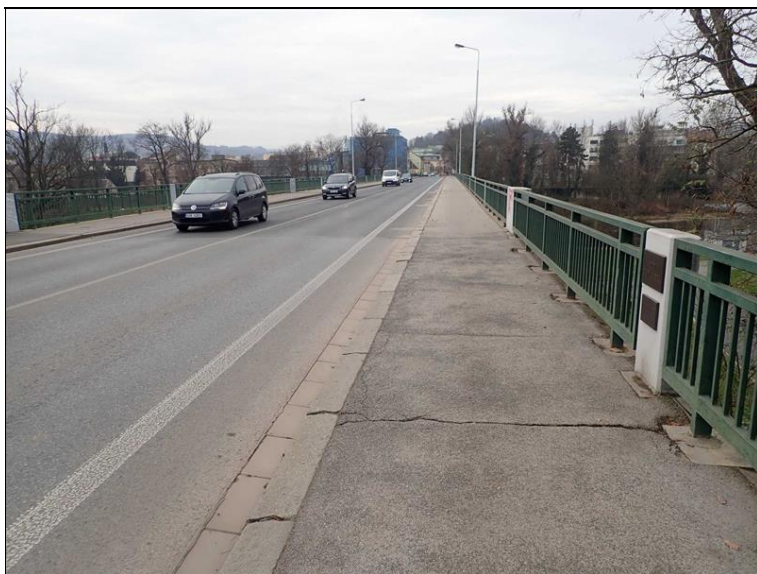
Pohled na most po směru staničení.

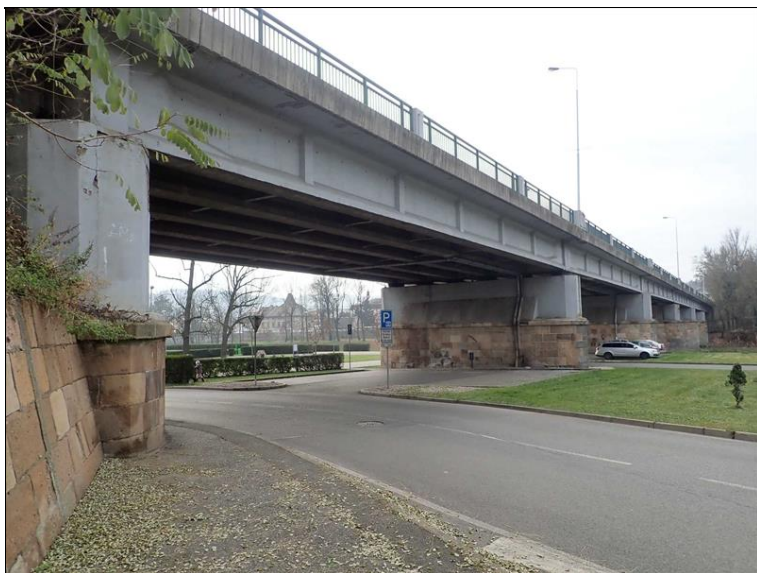
Pohled zprava.

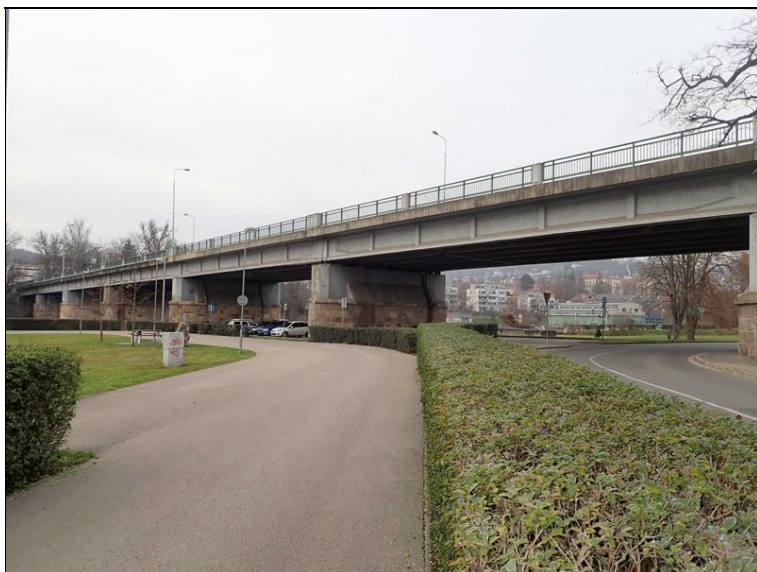
Pohled zleva.

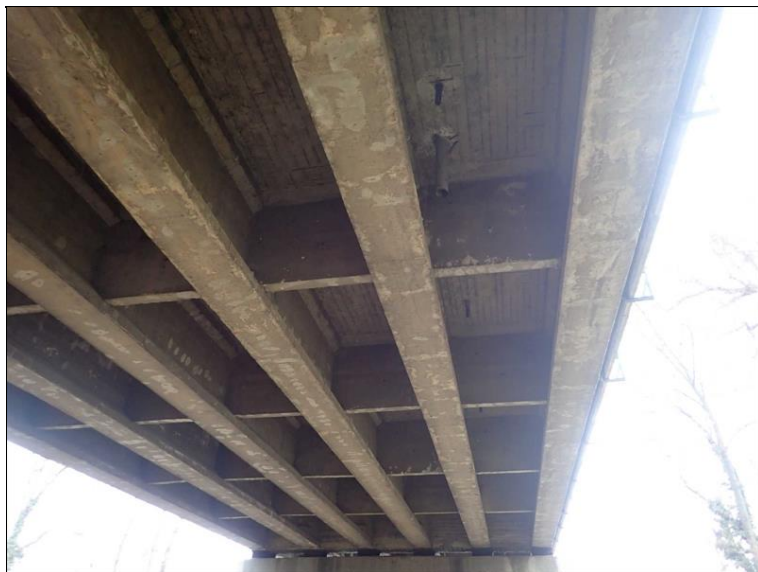
Podhled NK.

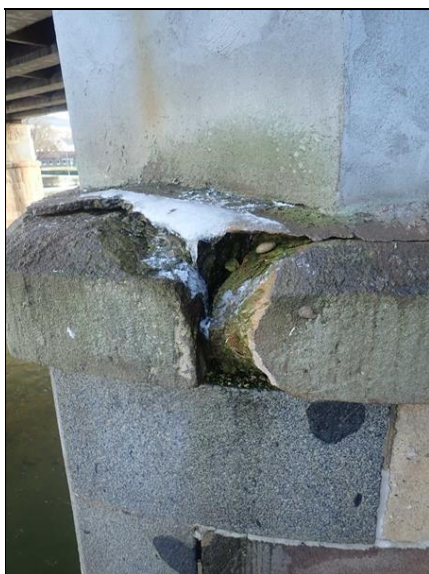
Rozpad kamenného límce Pil 4.

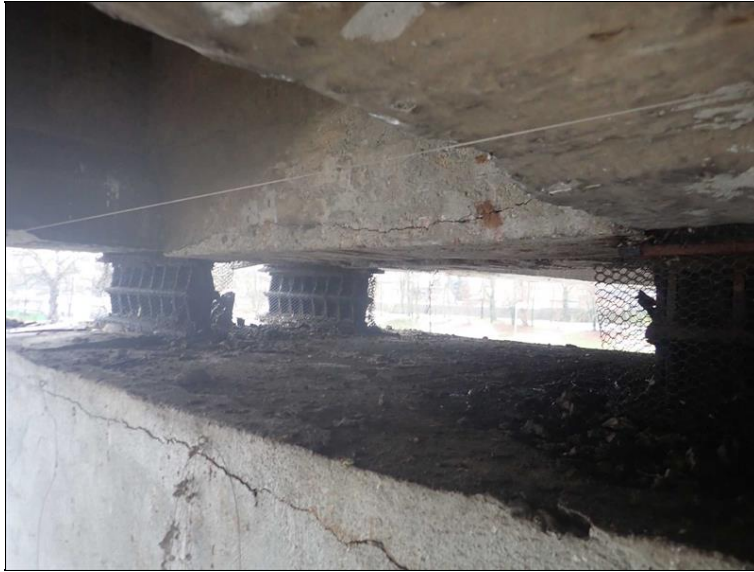
Odtrhlo se cca 5 cm v horní části úložného prahu. Foto Pil 2, situace stejná na všech opěrách i pilířích.

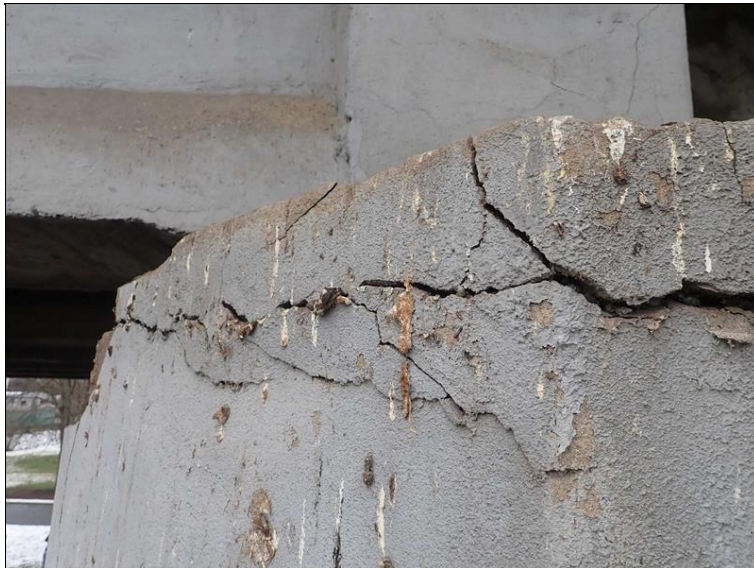
Odtrhlo se cca 5 cm v horní části úložného prahu. Foto Op 1.

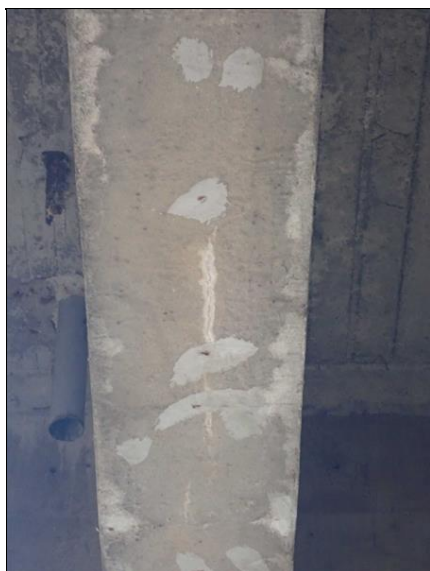
Výluh v trase předpínacího kabelu - pole 6.
